## □ 2016年8月30日台風10号により 北上山地流域で発生した土砂災害

岩手大学 農学部森林科学科教授 井良沢 道也

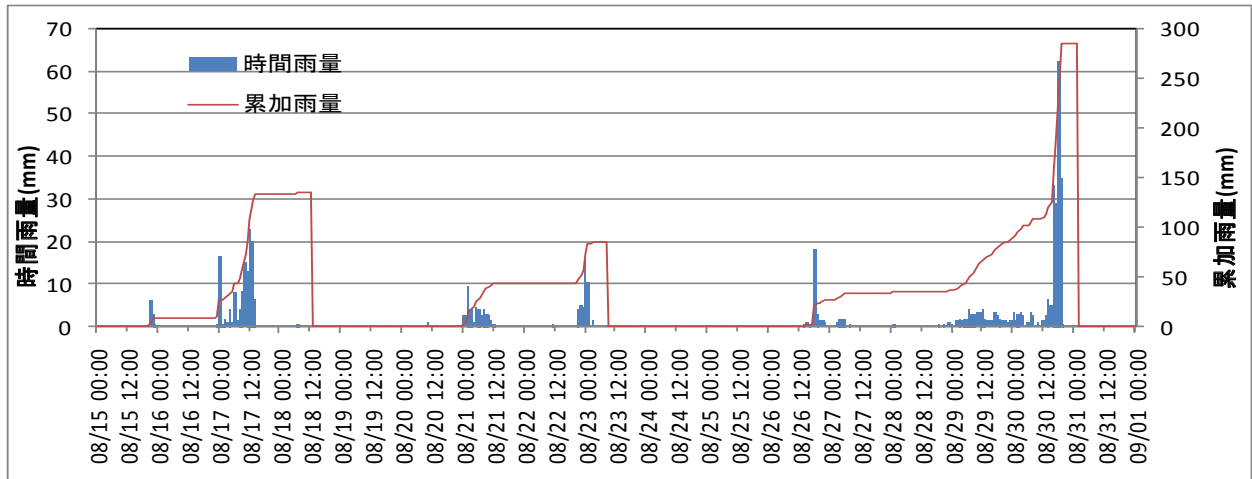
図-1 8月後半以降の降雨状況（アメダス 岩泉）  
 ※累加雨量は連続24時間無降雨で0mmとしている

15～19時）であり、この間に降った雨は160mmに達した。今回の土砂災害の誘因となる降雨は、おおよそ4時間の間に集中的に発生したのが特徴的である。また、8月の東北地方は台風10号以前にも図-1に示す2週間前の台風9号による豪雨が発生しており、先行降雨として影響した可能性も考えられる。8月の月降水量は岩泉で586.5mmであり、これも観測史上最大である。

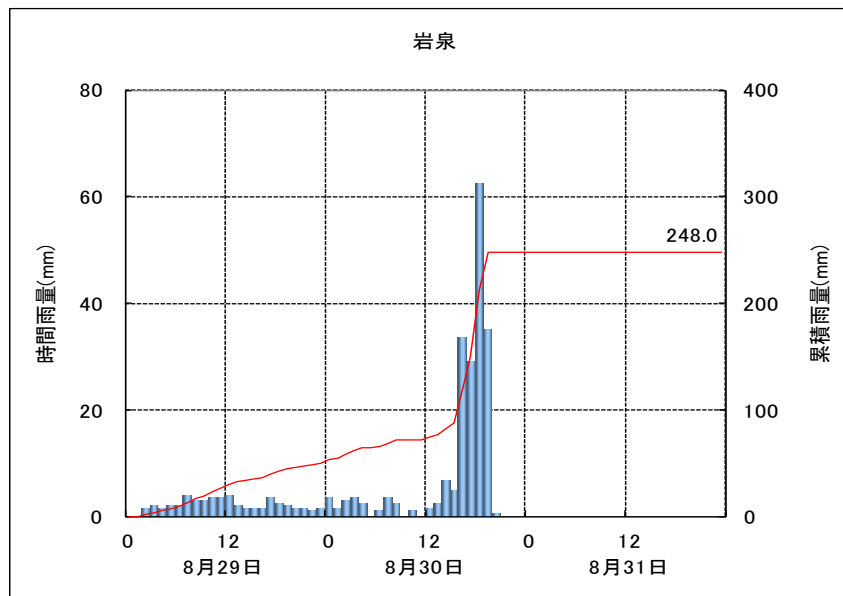
図-2 8月29日からの降雨の状況（アメダス 岩泉）

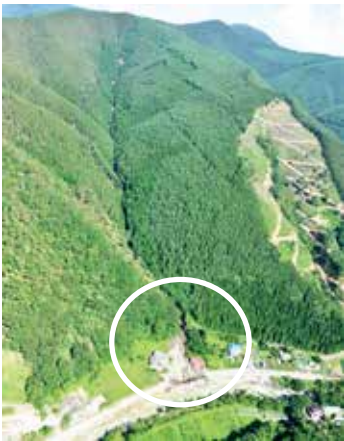
2級河川岩泉町小本川の大きな支川である大川上流部左岸沿い大川本町地区がある。今回の豪雨により本地区の背後の支川（流域面積；0.14km<sup>2</sup>）において土砂流出が発生した。谷出口付近の平均溪床勾配は約1/3（≒18°）で、地質は白亜紀前期

写真－1 岩泉町大川地区で発生した土石流。右下写真は集落である（平成28年9月9日撮影）

の北上花崗岩類の分布域にあたり、花崗閃緑岩およびその風化物よりなる。

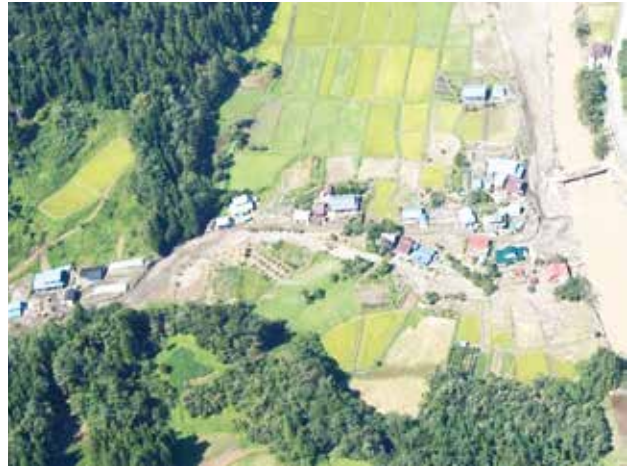
写真－2 岩泉町褰綿（ほろわた）田畑地区における集落の被災状況、右側は小本川である。左上写真は上流域の土砂流出状況（平成28年9月9日撮影）

岩泉町褰綿田畑地区には、小本川へ南側から流入する流域面積約1.5km<sup>2</sup>、比高約540m（標高210～750m）の沢があり、小本川合流点から上流側約350mの区間では沢沿いに10軒程の家屋がある。この沢では8月30日の豪雨によって下流域で氾濫が生じ、流出した土砂が最上部の家屋の1階部分をほぼ埋没させるなど、沢沿いの家屋や道路に被害を及ぼした。また沢沿いの旧流路が埋没したことにより、あふれた流水が周囲へ流れ込んで農地を湛水させる二次的な被害も生じた。

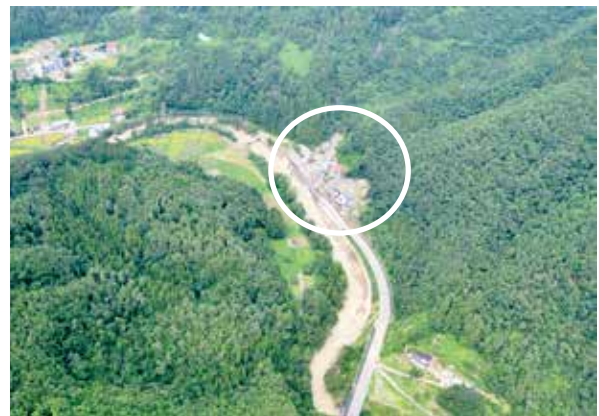
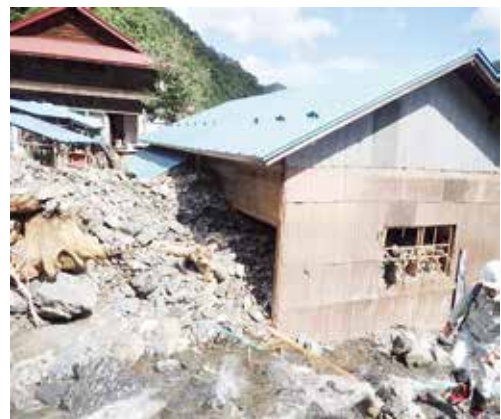
8月30日の豪雨により、小本川右支大川の左岸に位置する岩泉町浅内下川代（県道171号沿い）では、隣接する溪流から土石流・土砂流が発生した。これらの溪流は、いずれも土石流危険溪流であった。本溪流では、山腹崩壊は調査時点では確認されておらず流木も少ない。土石流・土砂流は、溪床に堆積していた土砂の二次移動と、それに伴う溪岸侵食によるものと推定される。氾

濫域（下流）には、土砂流により流出した土砂が堆積している。これは、台風10号に伴う豪雨が短時間であったため、浸透能力の高い斜面（崩積土の薄い岩盤斜面）は崩壊まで至らず、谷に集中した流水により土石流・土砂流が発生したものと推

写真－3 岩泉町浅内下川代地区で発生した土石流が流れ込んだ作業小屋（平成28年9月9日撮影）

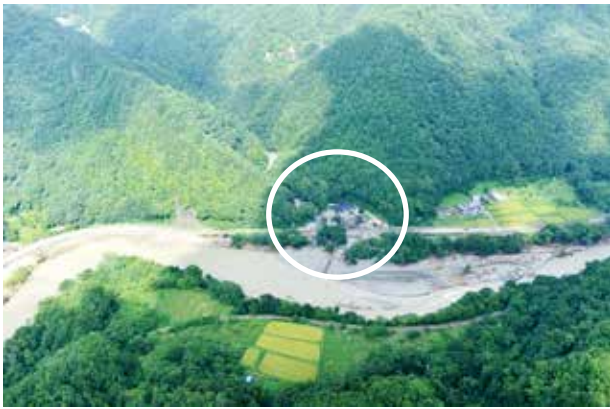
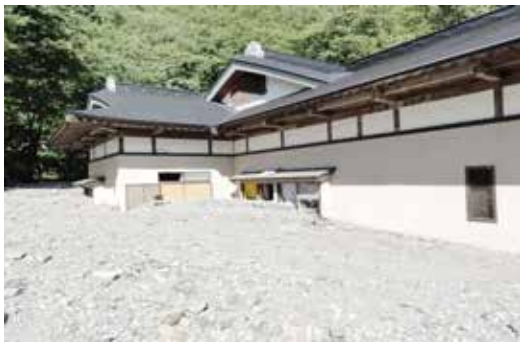
宮古市川井坂本地区では、流路長3.5km、流域面積5.4km<sup>2</sup>の2級河川閉伊川左支川の坂本川からの土砂流出によって、人家1戸、消防団施設1棟に多量の土砂が流入し大きく損壊した。被災人家の周囲には、最大厚さ約2mの土砂が堆積し、人家上流側の壁も厚さ約1m～1.7mの土砂に埋没しているが、その上の窓ガラスは割れていない。土砂流に近い流れであった可能性が考えられた。

写真－4 宮古市川井坂本地区で発生した土石流の流出による人家の被災、下側の閉伊川に膨大な土砂を堆積させている(平成28年9月10日撮影)
