□平成30年北海道胆振東部地震による土砂災害地における搜索救助活動の危険性評価

消防研究センター 新井場公德、土志田正二、佐伯一夢、清水幸平

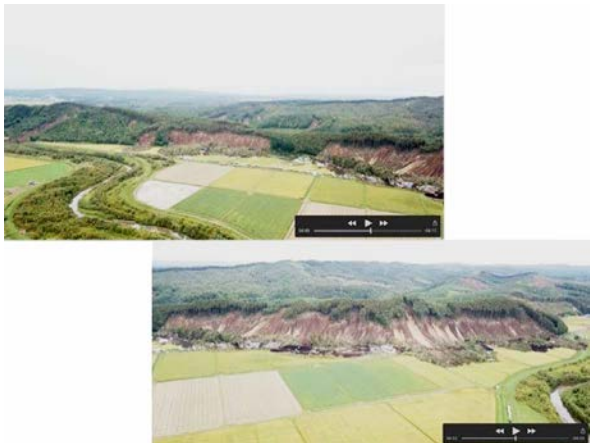
図2に、9月9日にドローンで撮影した吉野地区の状況を示す。丘陵が一面に崩落し、麓にあった13世帯が被災し19人が亡くなった。我々が到着時には12名の方が行方不明であった。全体の活動統制は吉野地区の自治会の見取り図（道路と家の位置の概略に住民氏名が入ったもの）を利用して行われていた。

図2 吉野地区の崩壊の様子（9月9日撮影）

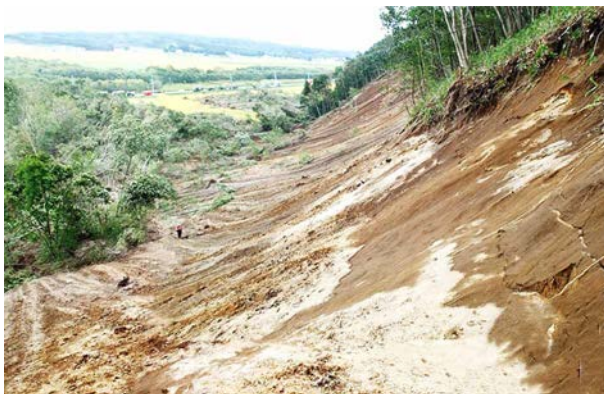
図3は9月7日の崩壊の源頭部の様子である。斜面は1～2mの深さで崩落しており、滑落崖には図4の通り軽石が噴出した穴が見られたことから、地震動により軽石層の間隙水圧が上昇して液状化に近い状態になったと推察された。すでに地下水は流出しておらず、軽石は乾いていた。崩壊は尾根のすぐ下から発生しており、亀裂は見えるものの、再度崩落する場合でも奥行き数m程度で、土砂量は小さいものと見積もられた。図5は崩壊

図3 吉野地区の崩壊の源頭部の状況

地下水が流失していることから、再び地震動を受けた場合でも、崩落にいたるおそれが極めて低く、また、万一崩落した場合でも、水の影響がないために流走距離が小さいと見られること、さらに、崩落土砂量も小さいと見積もられることから、活動場所への影響はほとんど無く、この救助活動地点については、降雨が無い限りは特段のリスクはないと評価し、現地で活動している苫小牧市及び仙台市の救助隊の隊長に伝達した。

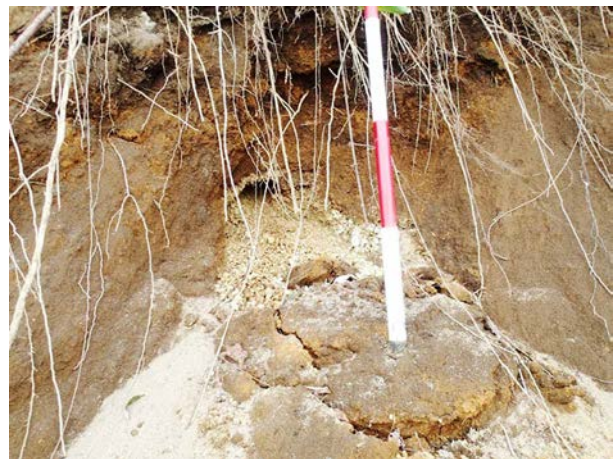
図4 吉野地区の崩壊現頭部に見られた軽石層の噴出口

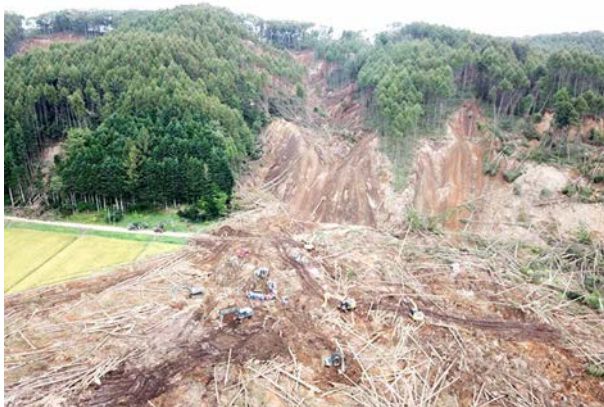
図6は幌内地区の二つの救助活動現場のうち、第一現場と名付けられた場所をドローンにより撮影したものである。沢の奥で崩落した土砂が、沢内を流下して集落を襲ったものである。崩落場所へ行って直接観察することは時間がかかることから、ドローンによって観察したところ、崩落場所の地形的な特徴及び崩落メカニズムは、吉野地区と同様であると分かった。また、沢沿いにドローンを飛行させ、沢の中に土砂が水せき止めて場所がないか確認した。これは、そのような場所がある場合には、時間とともに水が増えて土砂を水压で押し流したりオーバーフローして土砂を削ったりしてせき止めている土砂が不安定化し、土石流となって流れ下る現象が発生するおそれがあるからである。この沢についてはそのようなせき止めではなく、活動地点に対する危険性は、軟弱な地盤上で活動する重機の転倒やすべりなど作業に起因するもののみと評価し、現地で活動していた緊急消防援助隊青森県隊長へ伝達した。

図6 幌内地区第一現場の状況

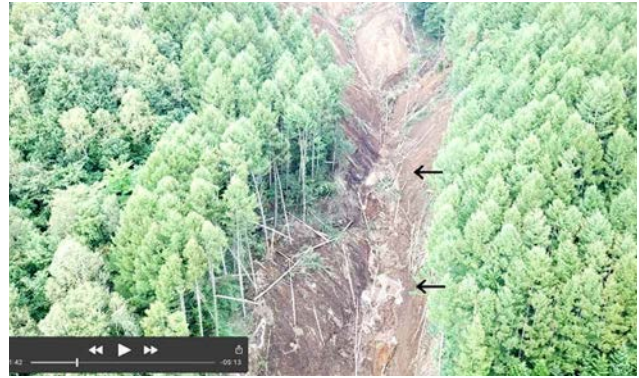
ところがその後、帰還のために図左方向へ道路を歩いていたところ、前方から自衛隊員が2名、「鉄砲水が出た」と走ってきた。集落を襲った土砂が流出した沢の隣の沢（図6左端）から泥水が流出してきていた。ドローンで確認すると、沢の上流で土砂が崩落して沢沿いに流送してきたのは第一現場と同じだが、図7のとおり中流部分に2箇所土砂によるせき止めで水がたまっていた。こ

図7 幌内地区第一現場の西隣りの沢の土砂による湛水の状況

のうち下流側のせき止め箇所から泥水が流出を始めて道路まで到達したのであろうと考えられた。下流側のせき止め箇所は道路から約150m程度離れていた。下流側のせき止め土砂がこの後の浸食の進行によってまとまって押し流されたり、上流側のせき止め土砂が押し流されて、下流のせき止め土砂を巻き込みながら流れ下ることが考えられた。蓋然性については不明だが、これらの現象により人命に影響のある規模の土砂が道路まで到達することは考えられることから、この沢と道路が交わる箇所は危険であると判断し、活動中の隊長にその旨を伝達した。隊長は他機関と情報共有して対策を考えると言うことであった。消防研は、厚真町役場に置かれているテックフォースへ対応を依頼することを要請されたため、この箇所をよけて厚真町役場へ向かった。
