地震と地盤の液状化

—平成5年・釧路沖地震による堤防被害を中心に—

財団法人先端建設技術センター

常務理事 佐々木 康

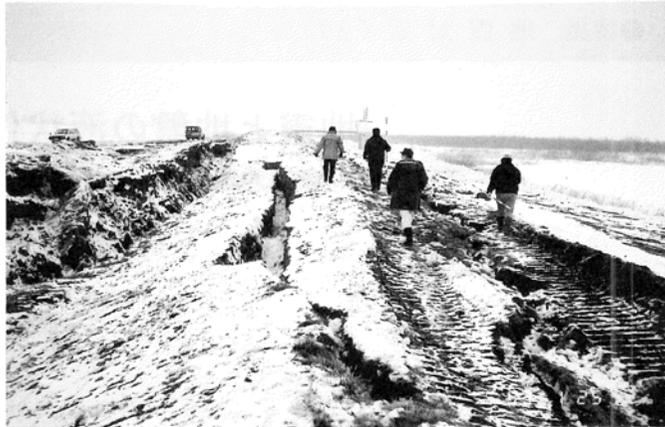
十勝川、釧路川の典型的な被害形態は、

- ① 法肩は小段に生じた縦断方向の亀裂をともなう天端の沈下であり、
- ② 甚だしい場合には亀裂の開口幅は、2m近くに及び、その深さはほぼ堤

写真1 十勝川の堤防被害

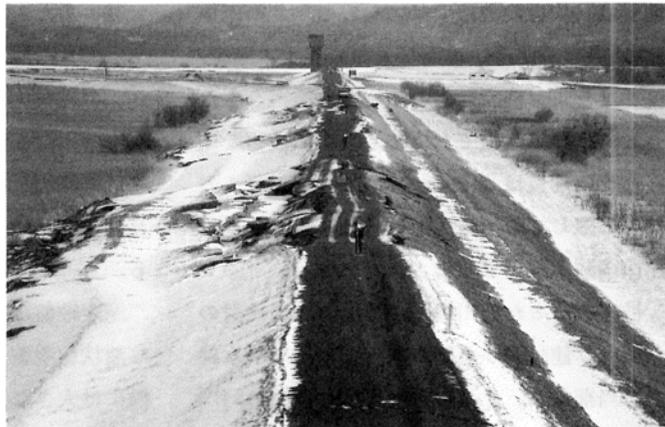
写真2 釧路川の堤防被害

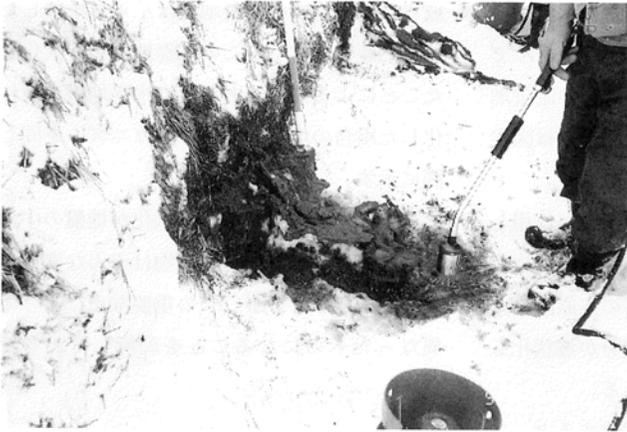
そんなときにガスバーナーが威力を発揮した。写真3は、十勝川堤防の小段で雪の下から噴砂の痕跡を見つけ出した時の作業状況を示したものである。しかし、ガスバーナーで堆積した雪を溶かすのは時間が大変かかるので、長い延長を持つ堤防の亀裂の有無など、被害概況を迅速に把握しなければならない場合には適切な方法とはいえない。

写真3 ガスバーナーで溶かした雪の下から出てきた噴砂の痕跡

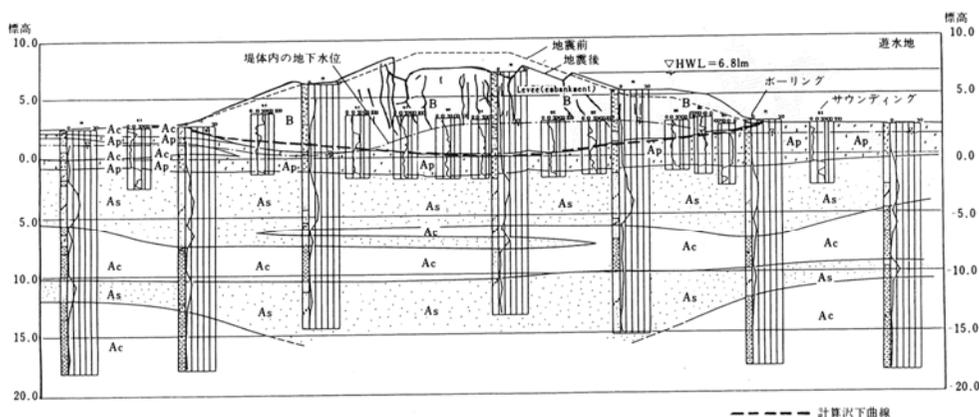
られた、被害断面の調査結果を図1に示す。堤防天端の直下では約2m近くも入り込んでいたことが確認できる。また、周辺の泥炭地盤は地下水位も浅く、堤防の底面近くは図中に示すように地下水で飽和されている。

泥炭は砂質の土と違って、地震動が作用しても、液状化のような急激な強度低下は生じない。釧路沖地震での堤防被害の主原因は、堤防の底面近くの飽和された部分が液状化したものと考えることが妥当である。

図1 釧路川遊水地堤防の被害断面

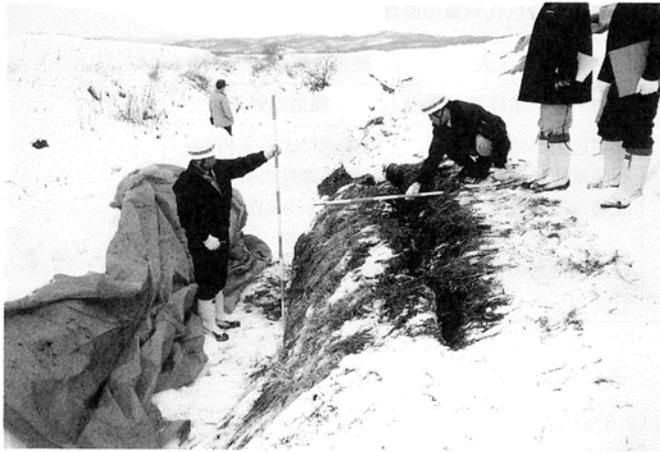
堤防の底面近くの部分が液状化すると、いわば堤体はその底部に水まくらをかかえこんだと同じ状態になる。天端は沈下し、両横の法面は肩の部分が沈下すると共に水平方向に外側に押し出される。写真5に、法尻付近が横に押し出され、周辺地盤の上に乗りに上げた状況を示す。この様な変形のメカニズムを、図2に模式的に示す。

写真5 法尻のめくれ上がりの例

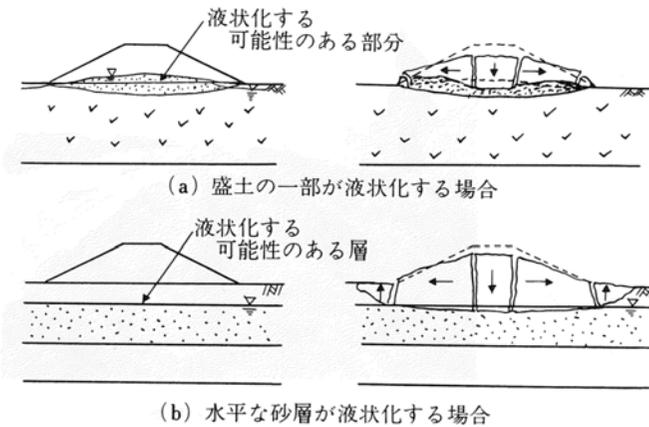
被った河川堤防の基礎地盤は水平に堆積したゆるい砂質地盤で、この基礎地盤が液状化したことによる被害であった。水平地盤が液状化した場合の堤防の変形のメカニズムを同じ図に示す。

図2 液状化の発生に伴う堤防変形メカニズムの説明図

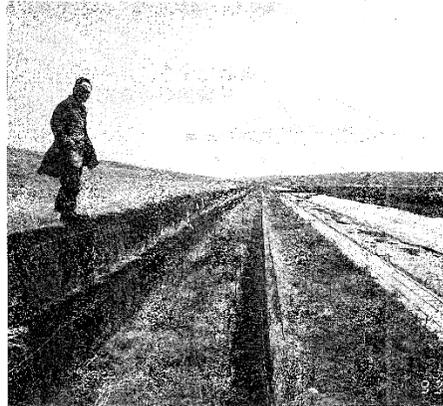
写真6は、十勝川の堤防法尻に用いられていた蛇籠である。大きな被害を被った区間に隣接するこの写真の

区間は無被害で済んでいる。

堤防法尻に排水機能のすぐれた蛇籠を置いたことによって、堤体内の水の滞留を防ぎ、被害を防げたものと考えられる。法尻の蛇籠は降雨に対する堤防の安定性向上にも役立つ。

写真6 法尻の蛇籠
