釧路沖地震時における上水道の被害とその復旧状況

釧路市水道部

2 配水管の被害状況

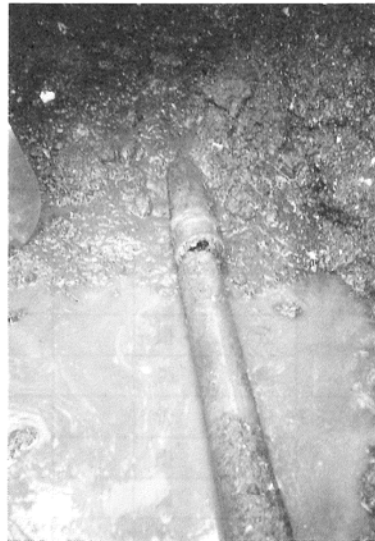
写真1 配水管の折損

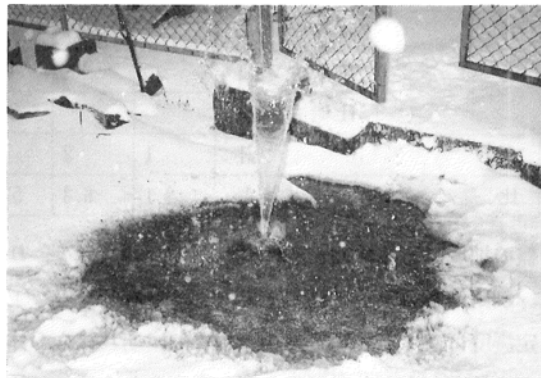
写真2 仕切弁からの漏水

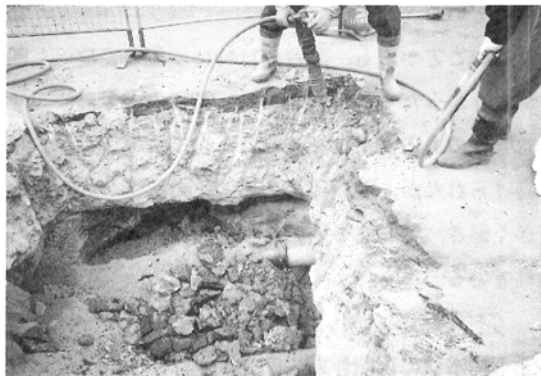
当市の配水管は1.5mの深さに埋設しており、1月の外気温が平均-3.5℃、最低で-15.6℃と低いため、地盤の凍結は深い所で約80cmにも達していて工事は困難を極めたが、早期復旧を目指し、地震が発生した15日の夜以降、昼夜を通して懸命の復旧作業を続けた。

写真3 地盤の凍結状況

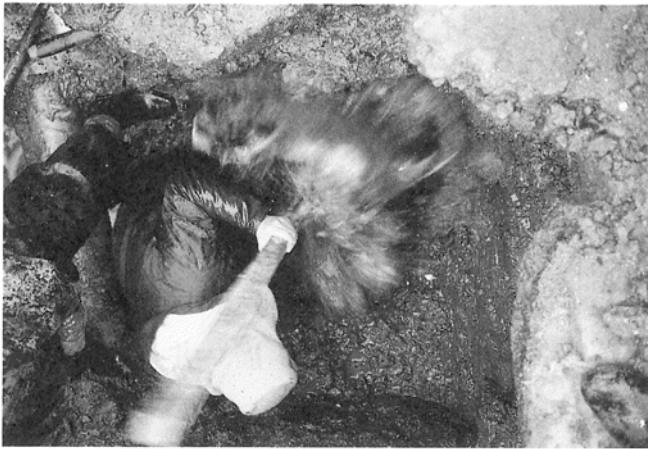
写真4 漏水復旧作業

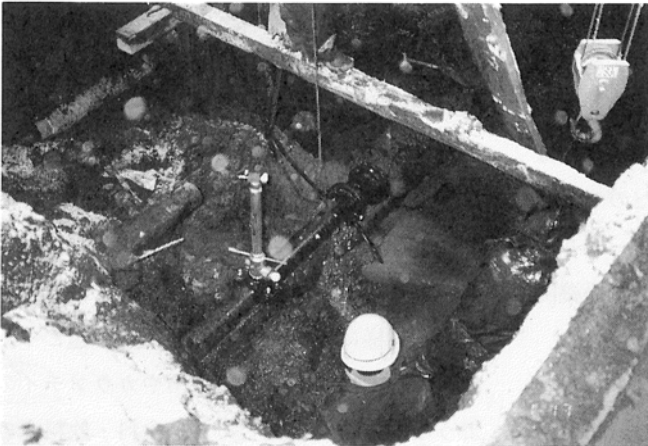
写真5 400 mm の配水管復旧作業現場

今回の場合、釧路市の備蓄は、铸铁管・ダクタイル管用の継輪が 13 個、折損修理金具が 6 個、石綿セメント管用の折損修理金具が 14 個、鋼管用の折損修理金具が 1 個となっていたが、鋼管 400 mm用の修理金具は市内の水道資材商社に手持ちがなく、当市に備蓄も無かったため、水道資材メーカーの協力のもとに道内の岩見沢市より借用して修理することができた。
