□ 2003年9月26日十勝沖地震津波の発生と残された教訓

東北大学大学院工学研究科附属災害制御研究センター 今村文彦  
秋田大学工学資源部土木環境工学科 高橋智幸

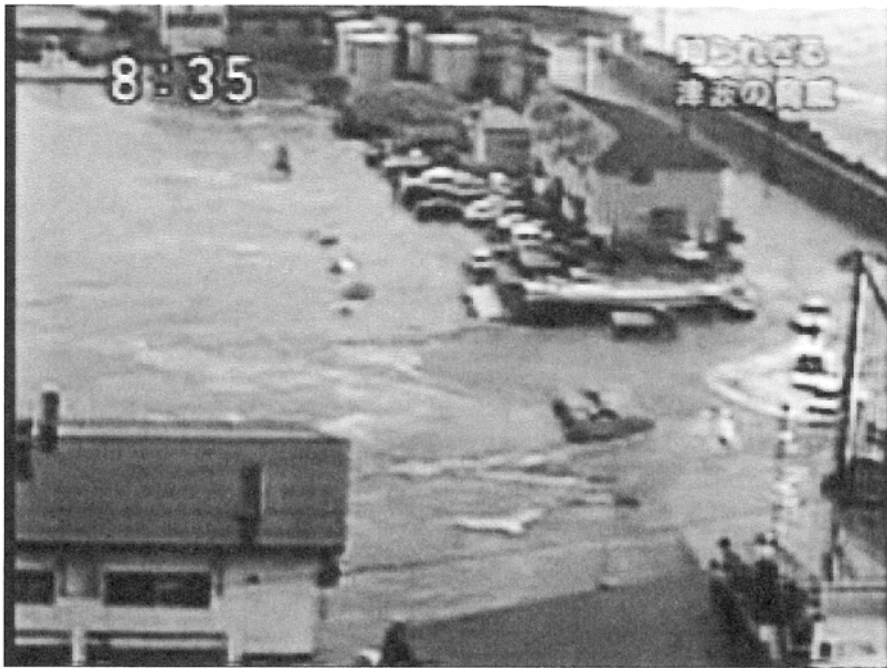
写真-1 には、N 且 K の遠隔操作カメラがとらえた十勝港での津波の来襲状況を示す。ゆっくりとした水位の上昇の後、水位が低下し始め、画面の右から左へ津波による流れが生じている。これからも比較的穏やかな津波の像が確認できた。

写真一 1 津波の来襲状況と避難する住民（9月26日 NHK 天気カメラより）

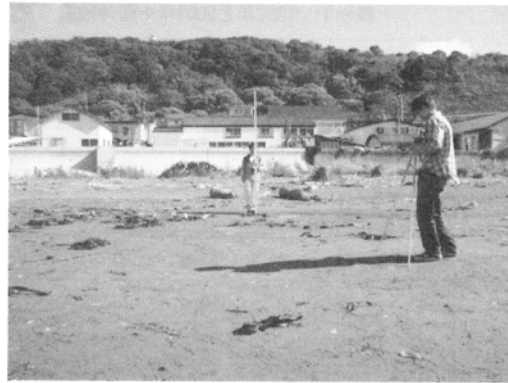
写真—2 日高沿岸静内町での調査の様子  
(昆布が津波の痕跡に)

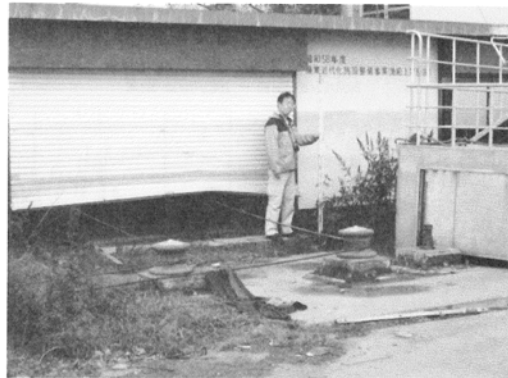
写真—3 大津港での津波痕跡(重油と思われる  
痕跡が壁に残っている)

写真-3は、大津港での津波痕跡の様子である。通常の水痕よりも黒ずんでいることが分かると思われる。これは、大量の油(重油)が流出し、停滞していたことを示している。さらに、写真-6は北海道南西沖地震津波の際の北海道奥尻島・青苗地区での様子である。津波は海水であるので、火災とは無縁でありむしろ消火するものと思われる。しかし、実際にはご覧のように、大規模火災が発生させる。沿岸部には、石油やガスなど火災物が貯蔵され、漁船も燃料を保管している。地震または津波により、その貯蔵庫が破壊されると大量に流出し、津波による流れはそれをさらに広域に移動・拡散させるのである。なんからの原因で引火し、大規模な火災が発生になる。過去、昭和三陸地震津波、新潟地震津波など数多くの事例が報告されている。今回、幸い火災が発生することがなかったが、漁港・港湾での対策が必要である。

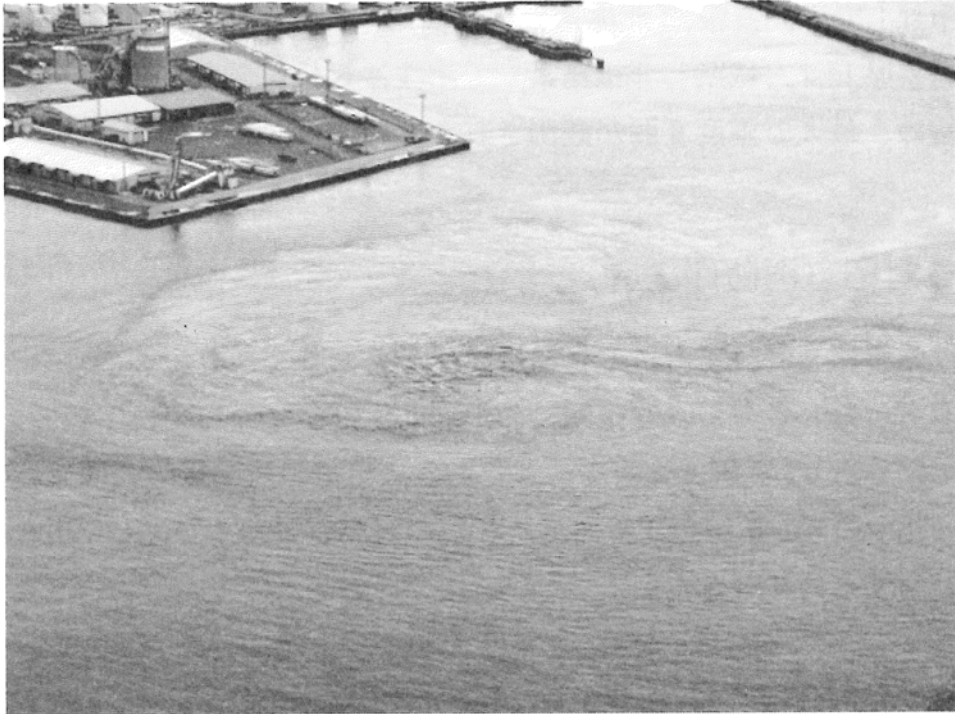
津波は、その名前の通りに、港湾、漁港(「津」)などの沿岸で波高が大きくなるために、港内での船舶は水位の上下変動や強い流れにより大きな被害を受けることになる。引き波で座礁し引き続き来襲する押し波で転覆、時には、陸上に打ち上げられる。今回も大津港などで被害が見られた。これを回避するには、津波の来襲前に、港外しかも水深の深い場所(目安は 200m)に移動することが必要である。しかし、避難のタイミングが遅れると、港外に移動する際に、最も流速の早くなる港口付近(写真一 4 参照)を通過することになり、危険な場所を通らなければならない。来襲時刻の把握と共に、港外へ出る所要時間を把握し、十分安全を確認してから行動が不可欠である。今回は、津波の規模は大きくなく、ゆっくりとした水位変動であったので、幸い大きな被害はなかったようであるが、漁船、船舶の避難、安全確保は大きな課題である。

写真一４ 釧路港での浸入する津波（湾口部からの浸入により渦が形成）  
海上保安庁撮影

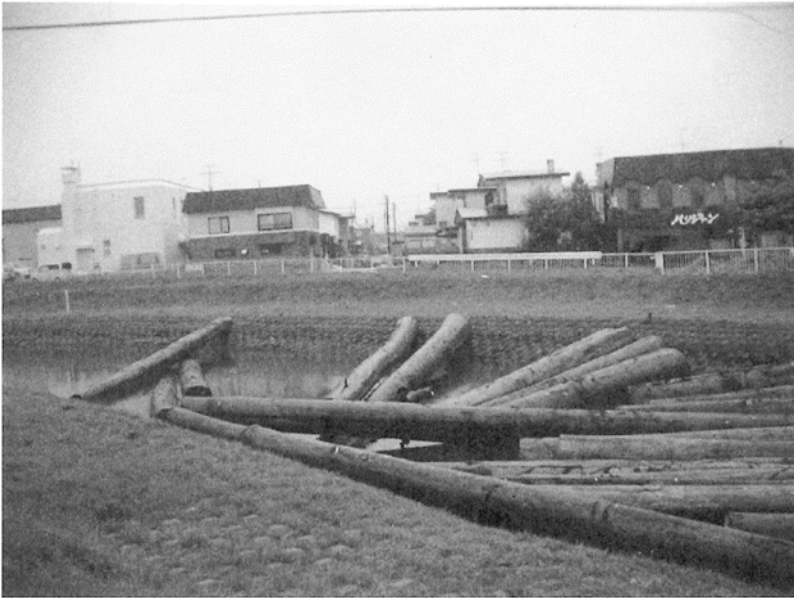
写真-5 貯木場から流出した木材（秋田大高橋智幸助教授撮影）

このように、津波そのものだけでなく、漂流物が市街地に運び込まれ大きな被害を出すことはある。今回、釧路市における貯木場からも多数の木材が流出した。写真-5にあるように、河川の堤防がもう少し低ければ住宅街に浸入したことであろう。

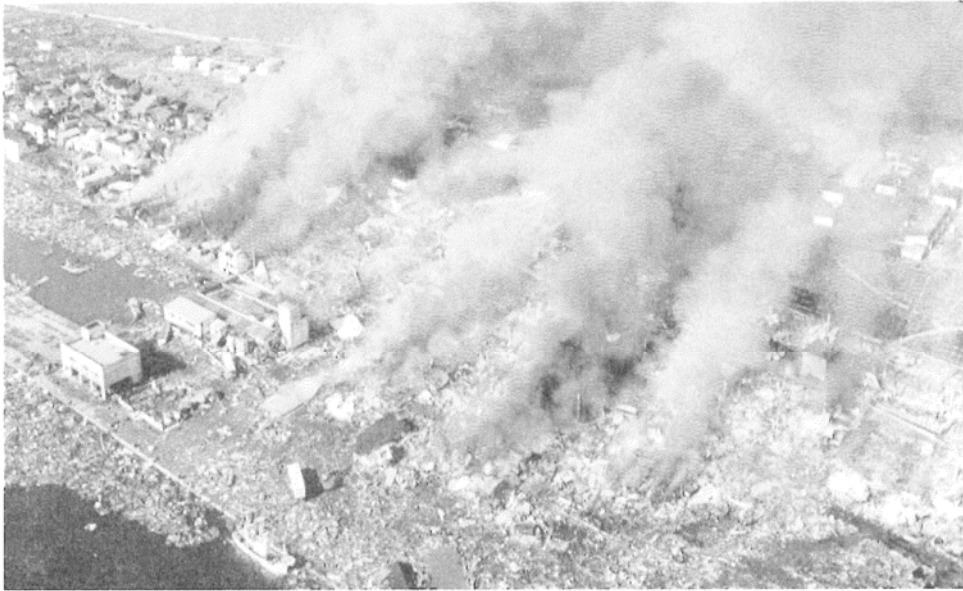
写真—6 北海道南西沖地震津波による奥尻島での火災

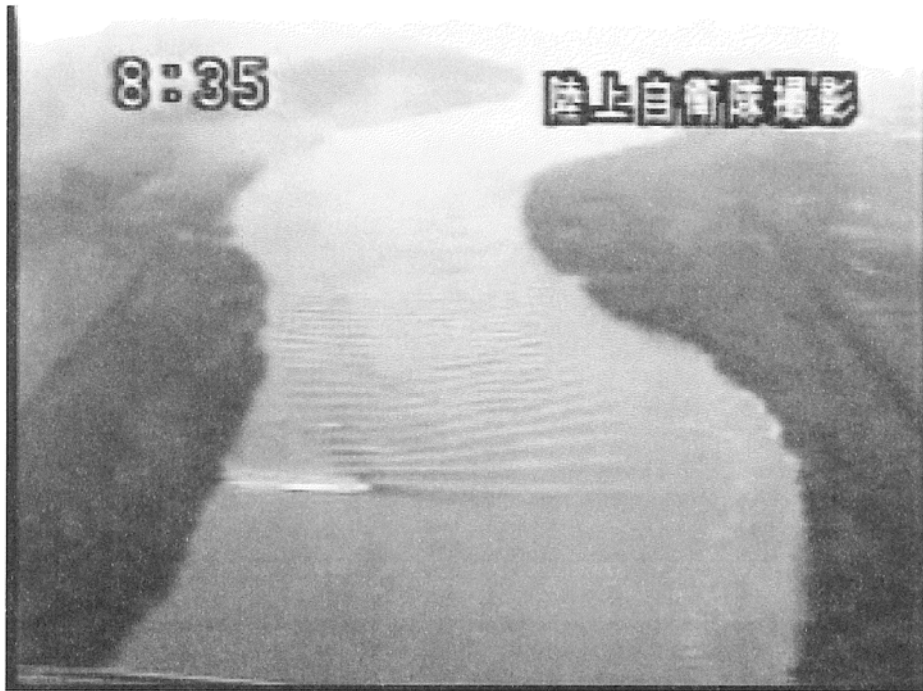
河口域や河川敷は周辺の陸地よりも地盤高が低いために、津波は容易に浸入する。今回、十勝川を遡上する津波の様子が陸上自衛隊により撮影され(写真—7)、実際に11kmも上流に遡上したことが報告されている。沿岸からかなり離れた場所でも津波が来襲する可能性を示しており、つり人や河川沿岸の住民への注意喚起が必要である。

写真一七 十勝川を遡上する津波（陸上自衛隊撮影）
