□平成16年(2004年)新潟県中越地震に  
おける火災の状況について

(独)消防研究所火災原因調査室

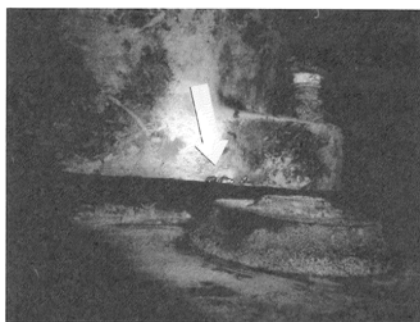
《火災概要》地震による振動により、約 300kg の機械が移動した際、電源コードを踏みつけたため線間で短絡し、付近の可燃物に着火したものの。

写真 1 機械の台座部

4.1の火災では、約300kgの工作機械が台座から外れて移動している。次に、4.3の火災についても、運転時の重量が2.5tにもなるボイラーが地震動により移動したことにより、ガス配管の一部に応力が生じたものと推定される。また、4.9の火災についても、約300kgの暖房機が転倒したことに起因している。これらの機器等は、地震時に移動又は転倒を防止するための措置が講じられていなかったと考えられる。

このような火災を防ぐには、これらの重量物に関して、堅固に固定すること、また、固定が破壊又は転倒した場合には、電源が切断されるなど安全側に措置するなど、火災に至ることのないよう考慮することが必要である。

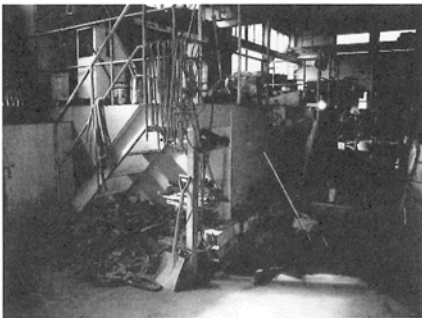
《火災概要》炉で金属を溶融中、地震による停電が発生したことから、溶融した金属を移動した際、移動先に水分があったため、高温溶融金属が水と混ざり飛散した。

これが、周囲にあった可燃性液体に着火したもの。

写真2 電気炉とピット

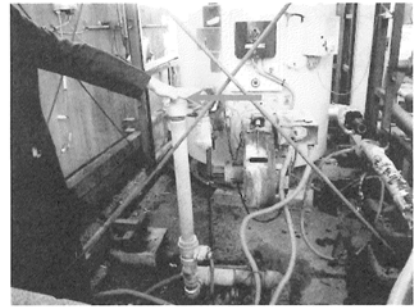
《火災概要》屋上のガスボイラー(運転時重量約2.5t)のガス配管が地震により欠損しガスが漏洩、何らかの発火源により爆発に至ったもの。

写真3 ボイラーの状況  
(矢印が欠損部)

4.3の火災については、ボイラーの電磁弁の1次側配管で欠損が生じ、ガスが漏洩したものであり、4.5の火災でも各戸のサービスコックの1次側配管で欠損が生じたものと思われる。

の地震では欠損等を生じてはいなかったが、1次側配管に配管の屈曲による緩衝措置等が適切に講じられていれば、ガス漏洩を未然に防げた可能性がある。また、配管に何らかの欠損等が生じ、ガスが漏洩した場合に、早期に警報等で知らせたり、ガスを遮断したりするなどのシステムの開発・普及が望まれる。

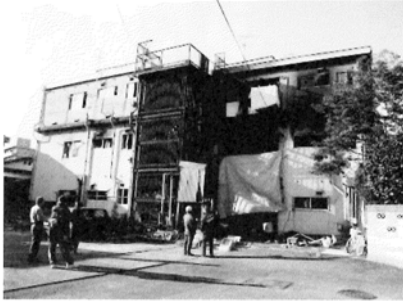
《火災概要》地震により、壁体に埋め込まれたガス配管の一部が欠損しガスが漏洩。何

らかの発火源により爆発したものと推定される。

写真5 焼損建物入口側

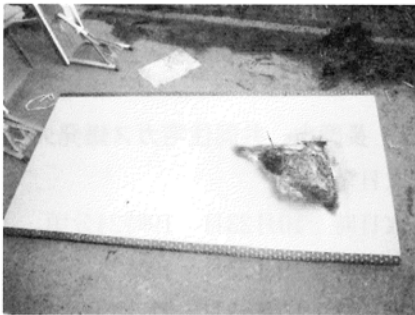
《火災概要》 地震による振動で火の付いた線香等が座布団(綿)に落下した。そのまま避難したため、無炎燃焼を継続し、2時間後に居住者が発見・消火したもの。

写真6 焼損した畳

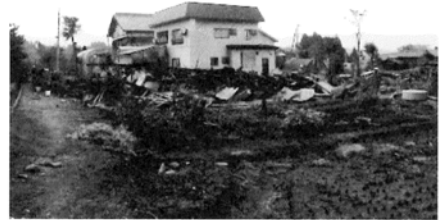
《火災概要》 地震発生時、薪ストーブ上の洗濯物が落下し、出火したものと推定される。

写真7 焼損した建物

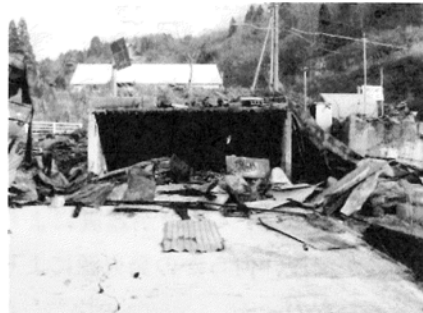
写真8 焼損した建物

《火災概要》薪ストーブに食器棚が倒れ出火。

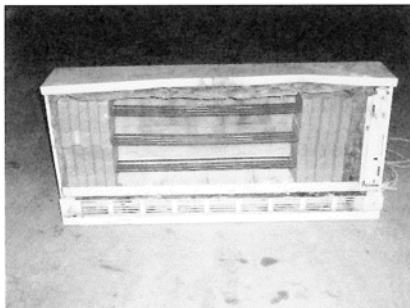
《火災概要》地震により、蓄熱式暖房機(約300kg)が畳上に倒れた。その後通電したことにより蓄熱し、畳に着火。無炎燃焼を継続したと思われる。

写真9 蓄熱暖房機

本地震で発生した火災のうち1件(4.9の火災)が通電火災に該当する可能性がある。

蓄熱暖房機は深夜電力を利用するものであり、転倒時にはタイマーはオフであり、かつ、周囲は停電していた。その後、深夜に停電が復旧し送電されたことにより転倒したまま蓄熱し、火災に至ったものと思われる。なお、タイマーは停電時のバックアップ用電池を内蔵しており、これにより再送電時にはオンとなっていたと推定される。

このような火災を防ぐには、転倒を防止する措置及び転倒時に通電を防止する措置を講ずることが必要である。
