□ 中国四川大地震による建物被害

東京大学生産技術研究所教授	中 埜 良 昭
東北大学大学院 教授	前 田 匡 樹
同 助手	迫 田 丈 志
京都大学大学院 助教	坂 下 雅 信

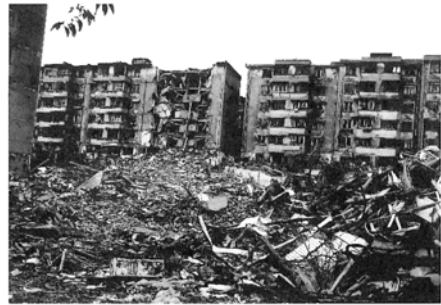
写真1 集合住宅が多数倒壊した街区 (漢旺)

で多様な被害形態が見られた。一方、成都市の北90kmにある漢旺鎮は壊滅的な被害を受けている(写真1)。

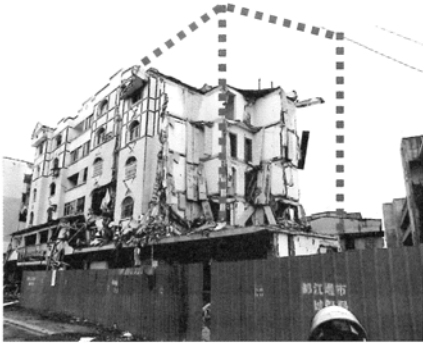
レンガ壁とPCa床版、RC臥梁からなる組積造建物では、部分あるいは全体崩壊などの深刻な被害が生じた。写真2に組積造の典型的な被害例である都江堰市の6階建て建物を示す。本建物は1階のみRC造フレーム構造で、2階～6階はレンガ壁の鉛直部材(RC造柱はない)からなる組積構造である。1階RC造部分は倒壊を免れたが、2階から上部の両妻側(建物両端部)は崩壊している。レンガ壁の上部にはRC臥梁とPCa中空床版(断面に直径80mm程度の空隙(穴)を有する

写真2 建物両妻部の崩壊

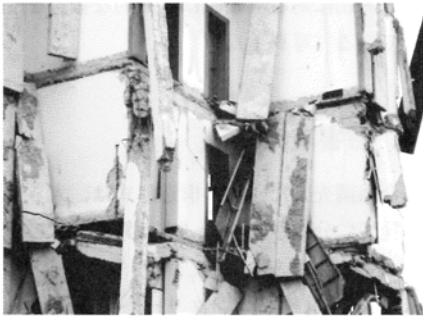
写真3 RC臥梁とPCa中空床版の崩落

PCa床部材)が用いられている。写真3に示すようにレンガ壁の崩壊によりRC臥梁やその上に敷設されたPCa中空床版の崩落が生じた。同様の被害は他にも多く見られた。

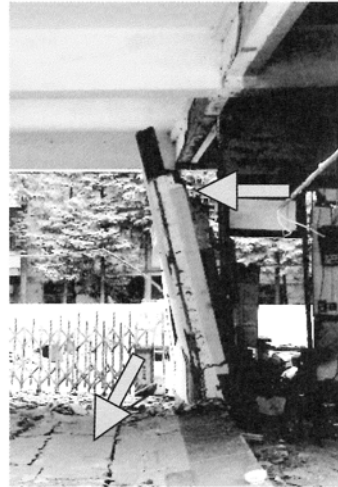
今回の調査では、レンガ壁のせん断ひび割れ、崩壊、脱落・転倒が多く見られた。写真4に架構から脱落・転倒した、あるいはしそうな被害事例を示す。

写真4 転倒した(手前)/転倒しそうな(奥)レンガ壁

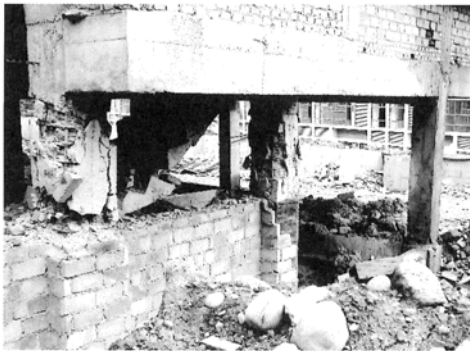
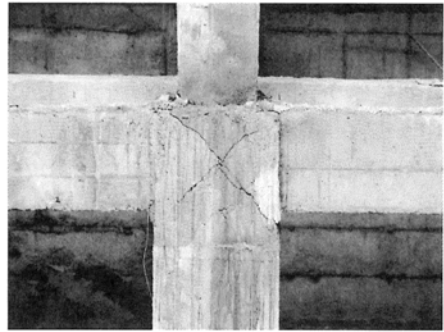
柱のせん断破壊や柱頭・柱脚破壊に比べると事例は少ないが、写真7に示すような柱梁接合部のせん断ひび割れやせん断破壊が見られた。

写真7 柱梁接合部の損傷

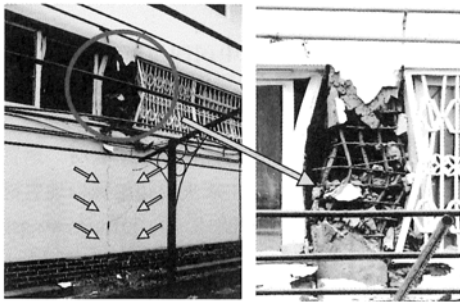
RC造フレーム構造建物に多く用いられるレンガ造腰壁により短柱化したRC造柱のせん断破壊が見られた。写真5はその典型的な柱のせん断破壊の例である。

写真5 レンガ造腰壁による短柱のせん断破壊

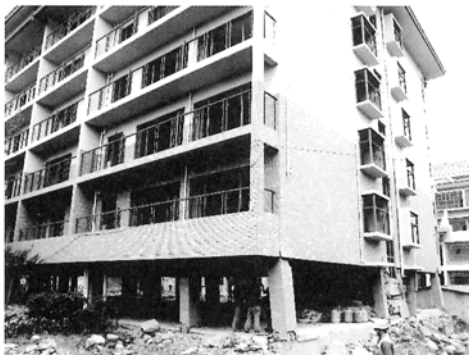
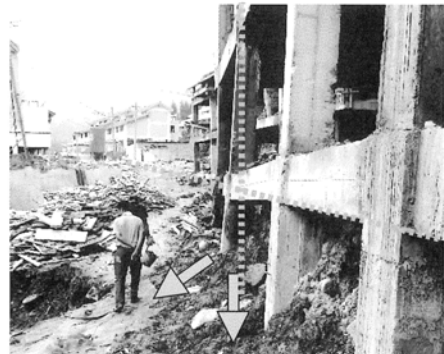
写真8 擁壁破壊と土砂流出（写真上）による建物の不同沈下（写真下）

都江堰市の山間部の建設現場では、地盤変状に伴う不同沈下や地盤の強制変位に伴う建物の損傷が見られた。写真 8 は高さ 20m 程度の擁壁の一部に大きな破壊が生じ、その欠損部分から土砂が流出したことに伴い、擁壁上部の表層地盤が陥没し、建設中の建物に不同沈下が生じた例である。
