**国土技術政策総合研究所資料**

**建築研究資料**

**平成 23 年（2011 年）東北地方太平洋沖地震被害調査報告**

**国土交通省 国土技術政策総合研究所**

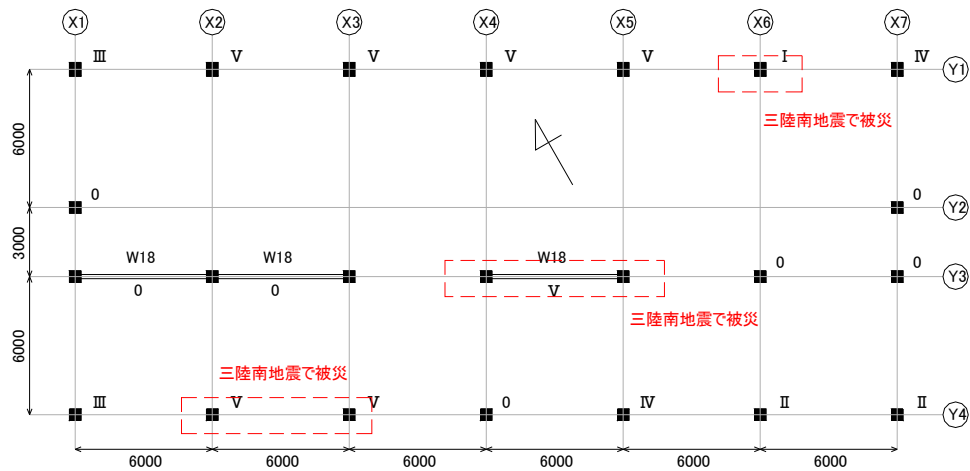
図 5.2.3.1-1 鉛直部材の損傷度（1階桁行方向）

桁行方向の連層耐力壁は、1 階部分でせん断破壊していた。本建築物における壁高（3 層）は 10.0m、桁行方向のスパン長さは 6.0m で、壁厚は 180mm、壁筋は 9φ-@200 ダブル配筋である。側柱はいずれも 500mm×500mm であり、柱主筋は 12-19φである。

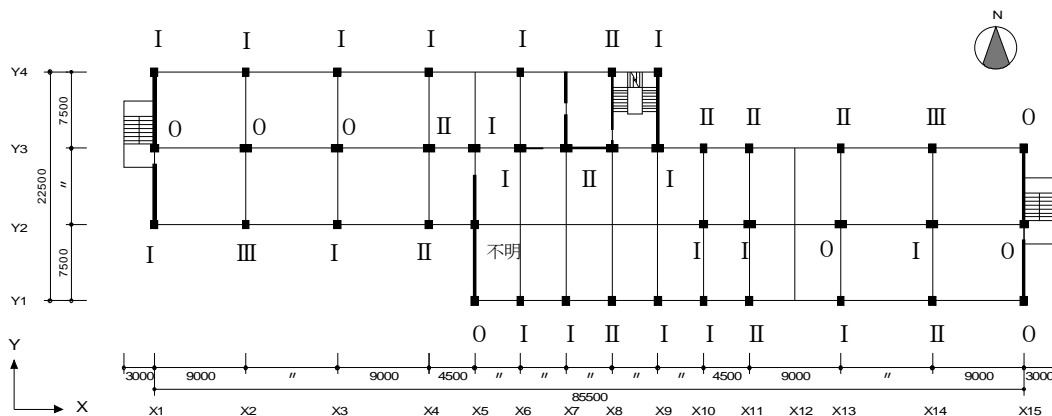
図B-8 鉛直部材の損傷度（3階桁行方向）

3階及び2階の鉛直部材の損傷度ごとの本数をまとめたものを表B-6に示す。これに基づき、3階及び2階の耐震性能残存率Rを計算すると、 $R=81.0\%$ （3階）及び $94.3\%$ （2階）となり、いずれも「小破」と判定される。

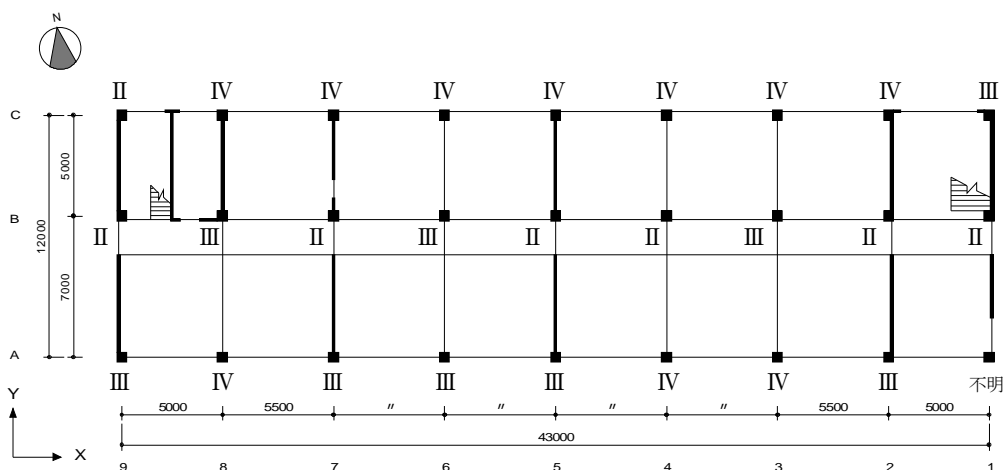
図B-10 鉛直部材の損傷度(1階桁行方向)

鉛直部材の損傷度ごとの本数をまとめたものを表B-7に示す。これに基づき、耐震性能残存率Rを計算すると、 $R=26.7\%$ となり「大破」と判定される。

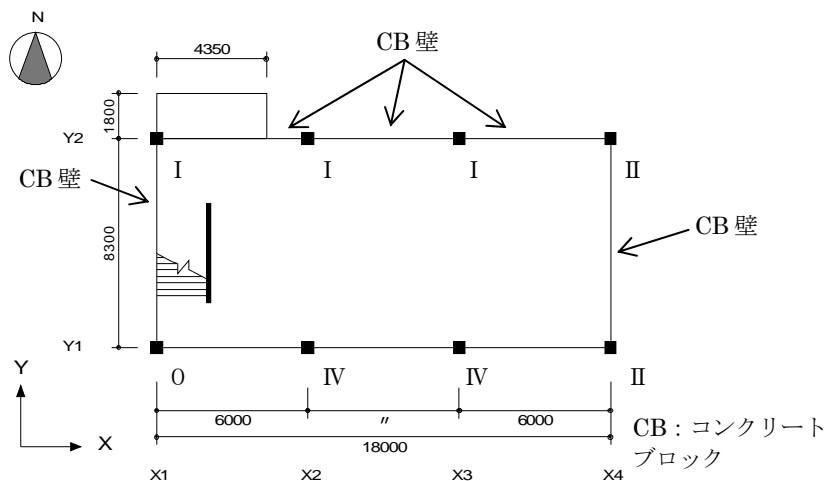
図 B-12 鉛直部材の損傷度（1 階桁行方向）

していた（写真 B-40）。損傷状況から、コンクリートブロック造壁が剛性に寄与してねじれ応答を生じ、Y1 構面と X4 構面に大きな損傷が発生したものと推察される。鉛直部材の損傷度ごとの本数をまとめたものを表 B-9 に示す。これに基づき、耐震性能残存率 R を計算すると、 $R=63.1\%$  となり「中破」と判定される。

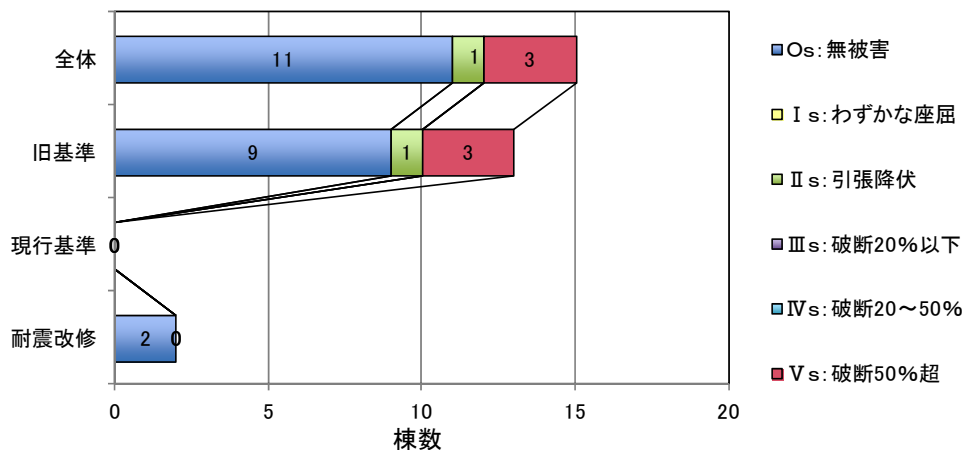
図 5.3-8 鉛直ブレースの被害の被災度区分の棟数

図 5.3-8 に、鉛直ブレース材とその接合部の被害棟数を示す。鉛直ブレース材とその接合部では、ブレース材の引張降伏や部材及び接合部の破断の被害が見られた。V ランクの破断被害は、旧基準で 3 割弱程度となっている。現行基準では、鉛直ブレースを用いた構造は無い (表 5.3-3(b) 参照)。

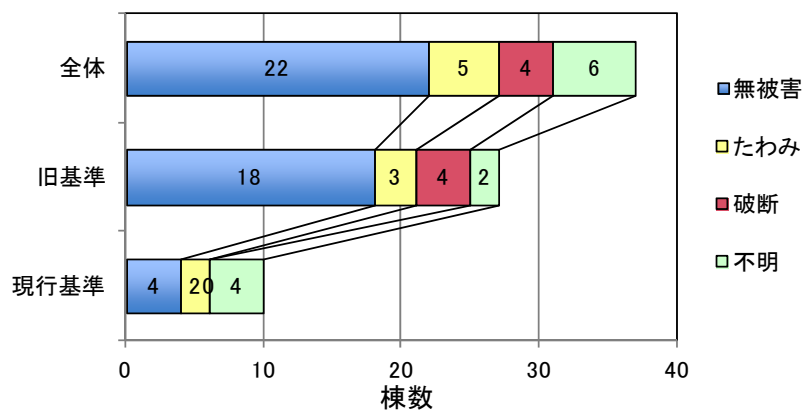
図 5.3-11 屋根面水平ブレースの被害棟数

図 5.3-11 に、屋根面水平ブレースの被害棟数を示す。屋根面水平ブレースで、たわみ、破断等の被害が見られた。旧基準では破断が生じているものが数棟見られたが、現行基準では破断しているものは無かった。なお、不明とは、屋根ブレースがあることは確認できたが、被害状況が確認できていないものである。

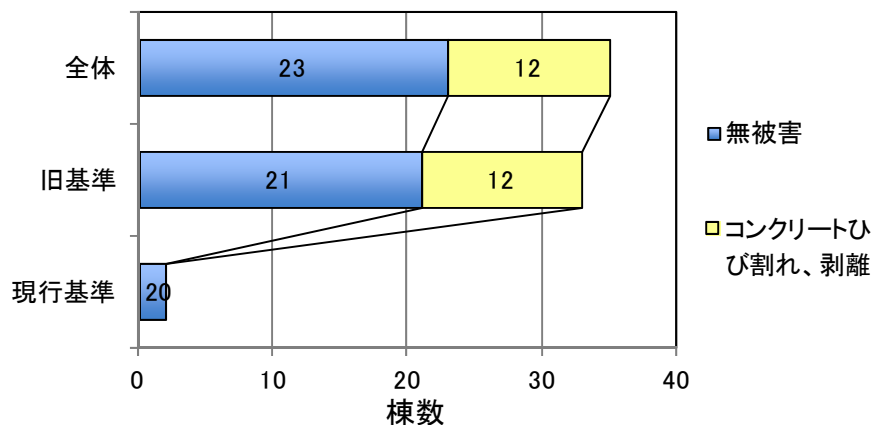
図 5.3-12 露出柱脚の被害棟数

図 5.3-12 に露出柱脚の被害を示す。露出柱脚の被害は、コンクリートのひび割れ等の比較的軽微なものであった。

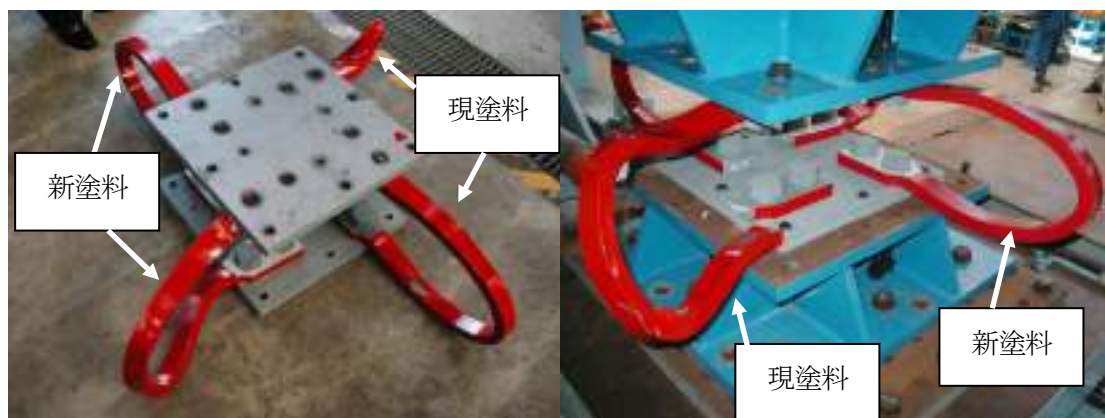
写真 5.5.3-3 塗装の種類による加力試験後の様子 5.5.3-13)

ダンパーロッド部の塗装がはがれた場合には、ダンパーロッドの母材が露出することになるので、腐食等の材料劣化を防ぐためには、再塗装が必要である。より変形追従性の良い塗装も開発されている（写真 5.5.3-3）ことから、ダンパーロッド部に改良された塗料を使用することが考えられる。

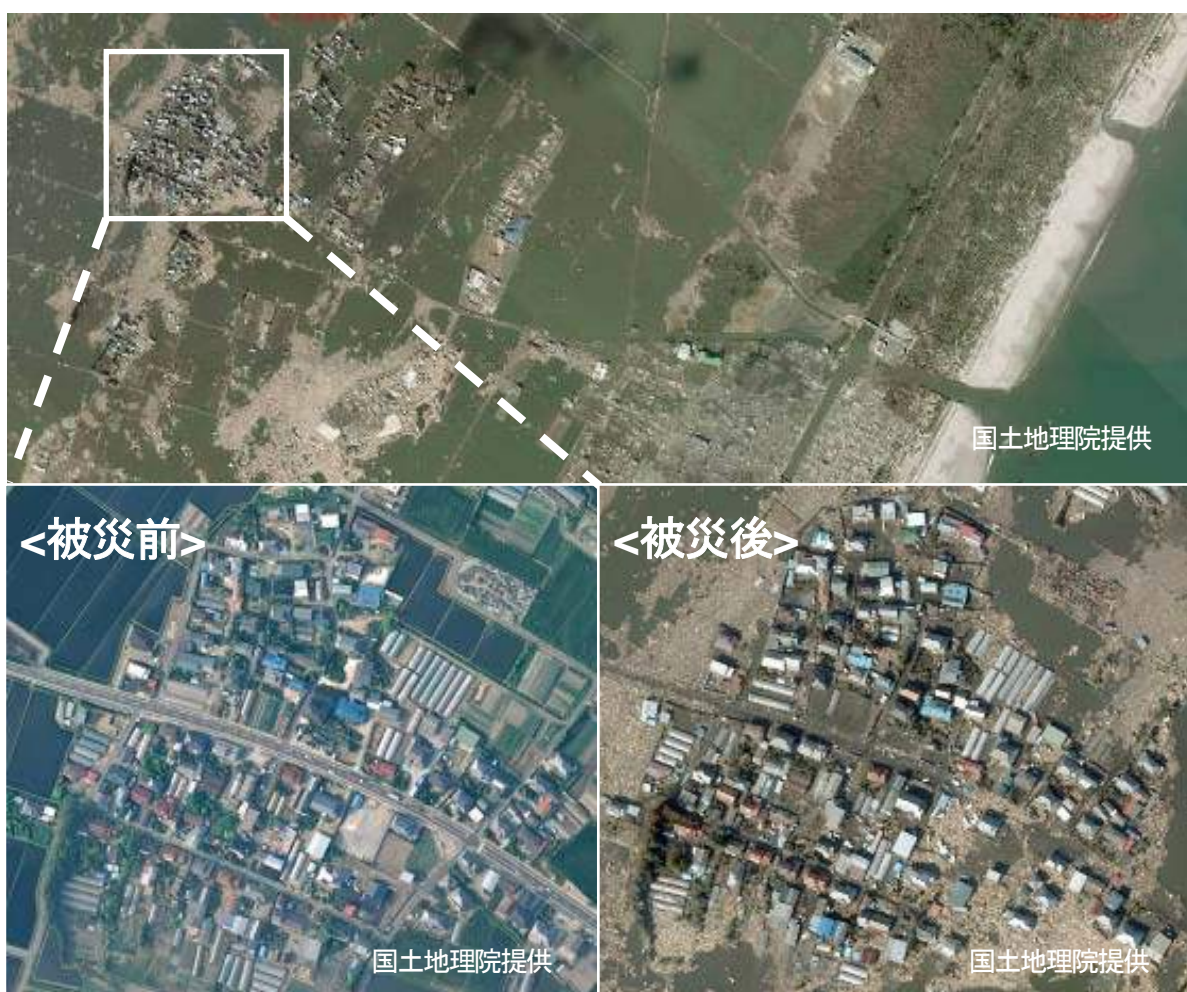
最大浸水深が1階窓まぐさ程度（約1.5m～2m）以下の場合は、ほとんどの木造建築物が残存していた。写真6.4.1-1は、海岸から2.3km程内陸の荒浜地区の西に位置する荒井笹屋敷で、浸水深は1.5m程度であり、木造建築物は流失を免れていた。写真6.4.1-2は、浸水深2m程度で受けた被害が開口部の窓ガラスの破損にとどまった住宅の例である。

写真 6.4.1-1 最大浸水深が低いため、残存している事例（仙台市若林区荒井笹屋敷）

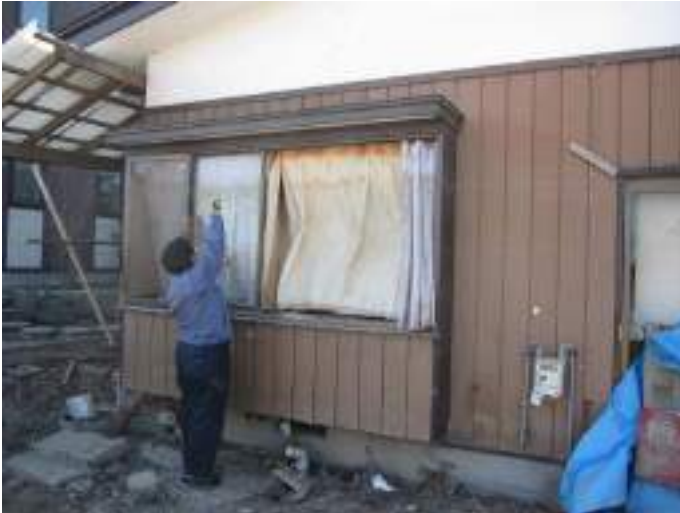
写真 6. 4. 1-2 開口部の窓ガラスの破損（浸水深約 2m）

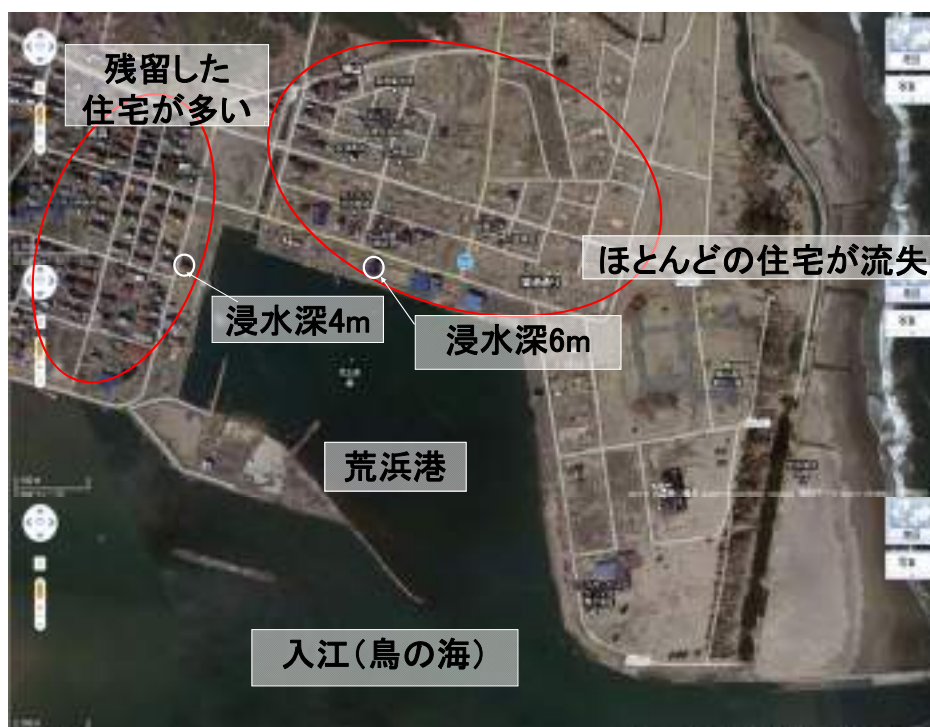
最大浸水深が1階階高超え（4m超）では、木造平屋、2階建共にほとんどの木造建築物が流失する可能性が低い。ただし、場所によっては、浸水深4m程度でほとんどの木造が残存する地区（写真 6.4.1-15：亘理町荒浜地区）もあった。

写真 6. 4. 1-15 浸水深 6m でほとんど流失、浸水深 4m でほとんど残存した亘理町荒浜地区の航空写真
