3月11日の地震により東北電力 で発生した広域停電の概要

平成23年9月10日

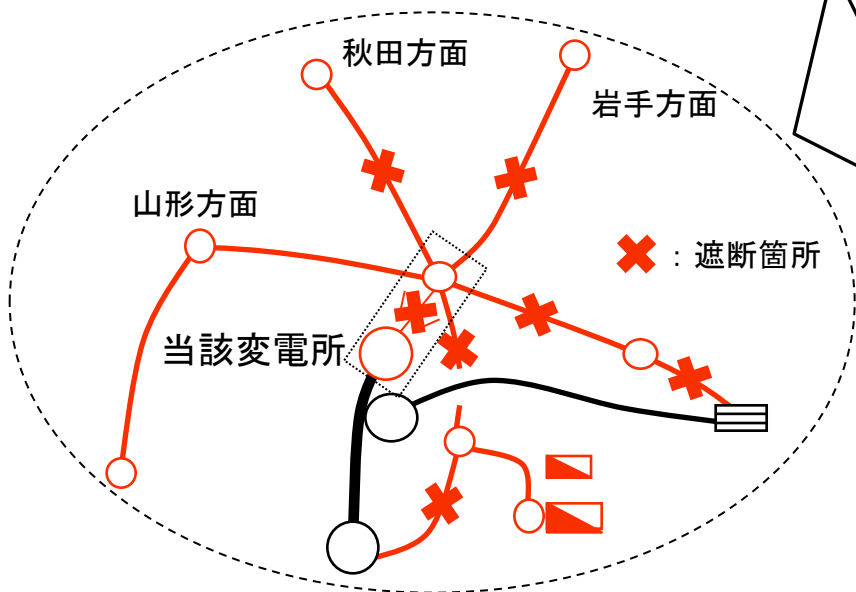
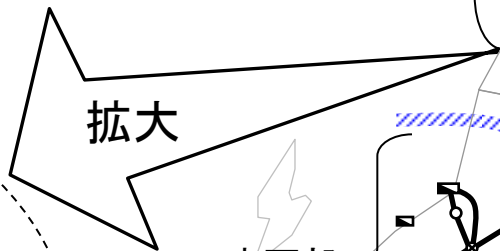
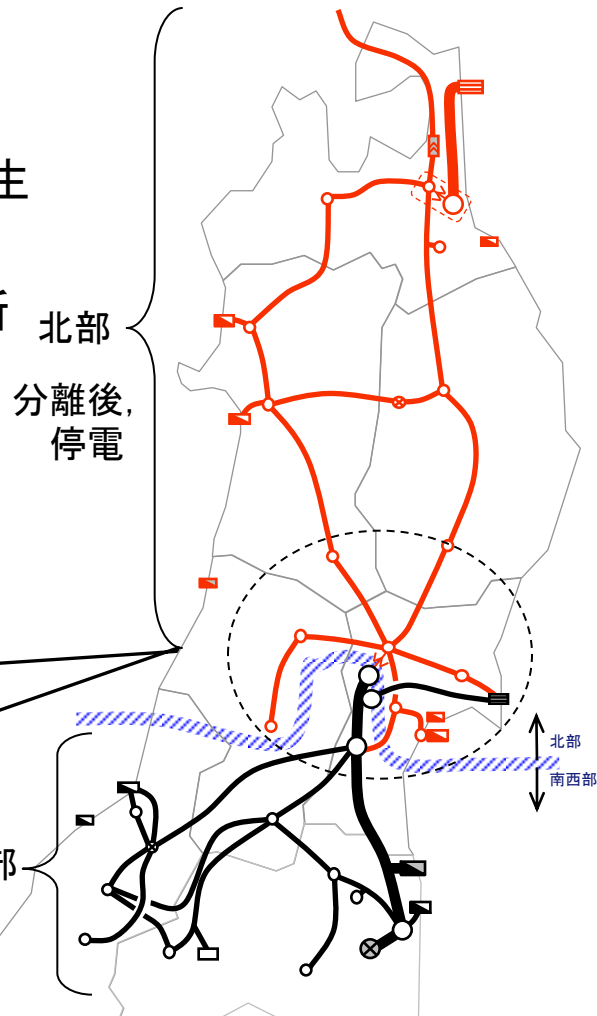
- 宮城県中部にある変電所近傍を中心とした27万V送電線や一次変電所に短絡・地絡がほぼ同時に多数発生
(設備被害に至らなくても、短絡・地絡が発生する可能性がある)
- 設備保全, 保安確保のため短絡・地絡設備を系統から遮断
- 電力系統が当該変電所を境に北部と南西部に分離
- 北部系統内の需要が供給力を上回り, 周波数・電圧が大幅低下し, 火力発電所が停止
- 北部系統の広域停電発生

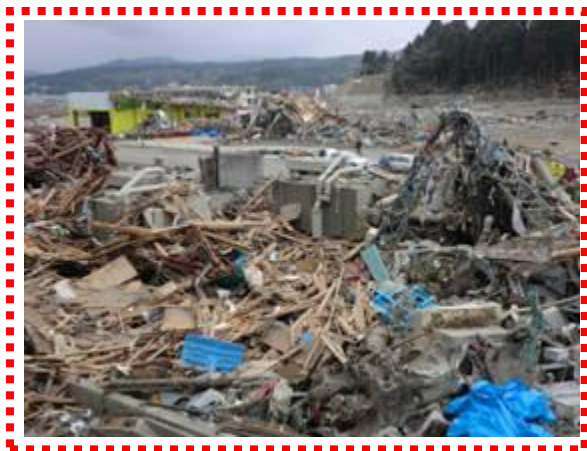
原町火力の津波被害 (倒壊した揚炭機)

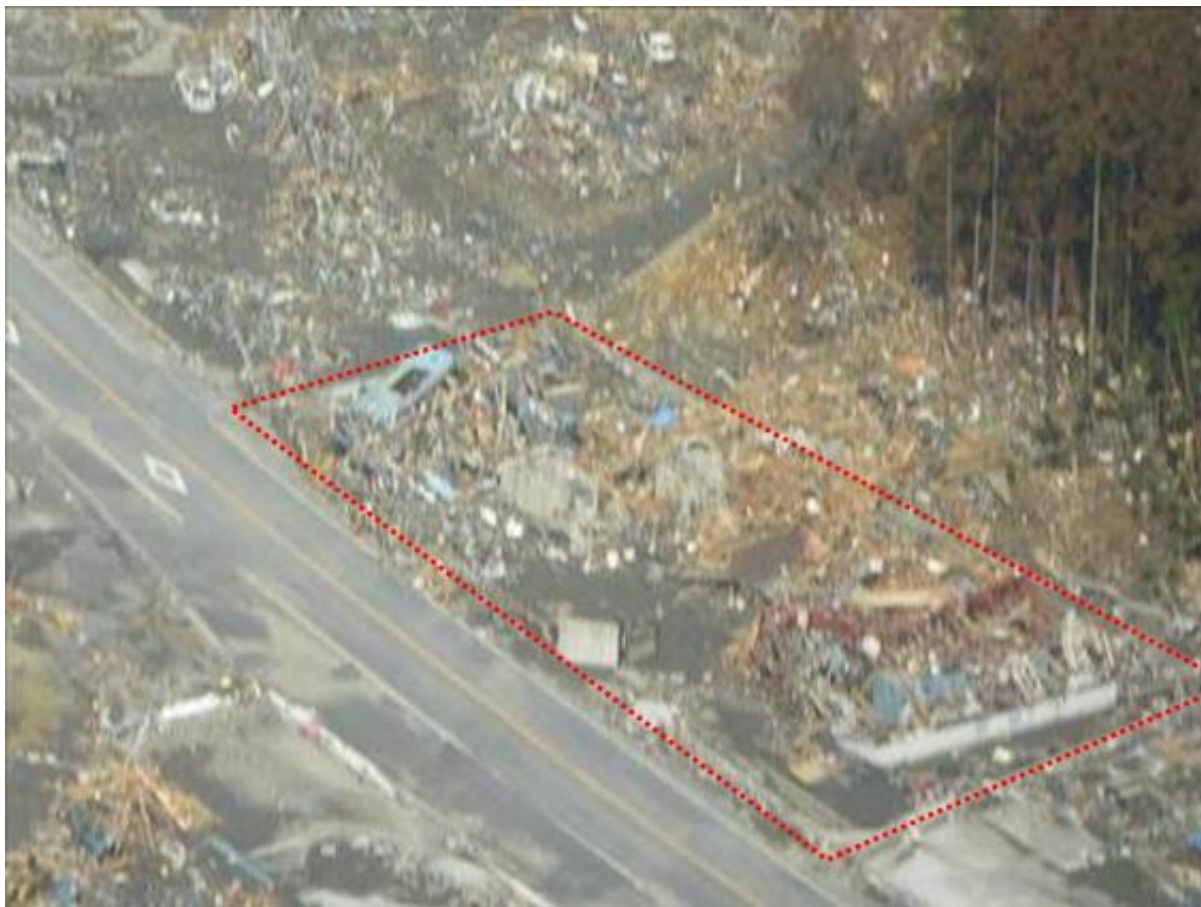
- ・周囲柵流失
- ・構内ガレキ堆積
- ・屋外機器壊滅・流失
- ・建屋流失(基礎残置)
- ・屋内機器壊滅・流失

変電所被害状況 (宮城県南三陸町)

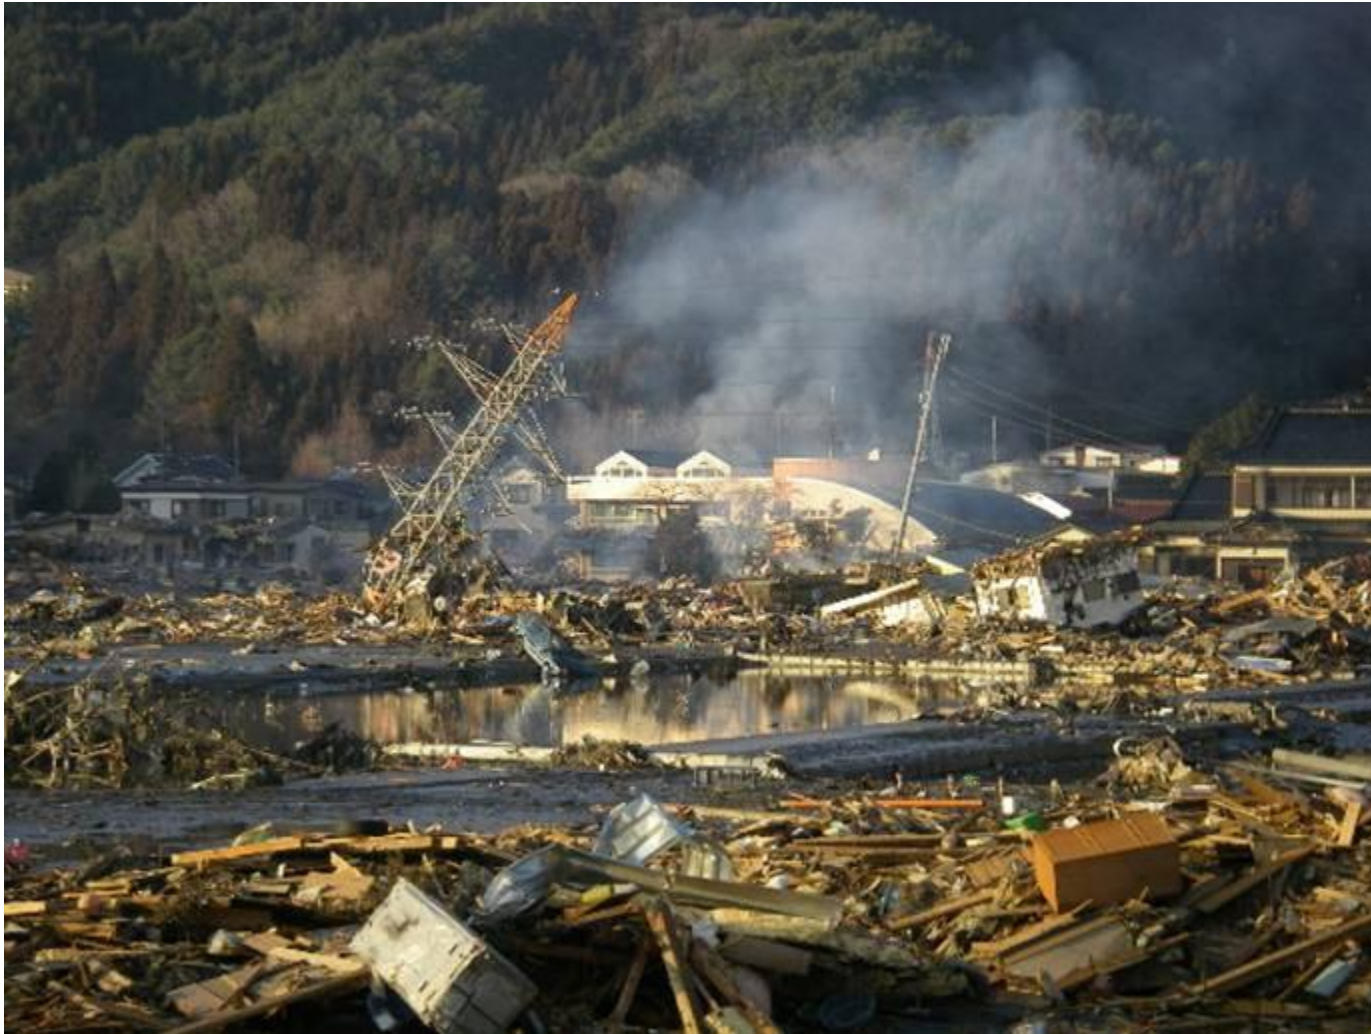
鉄塔倒壊（岩手県大槌町）

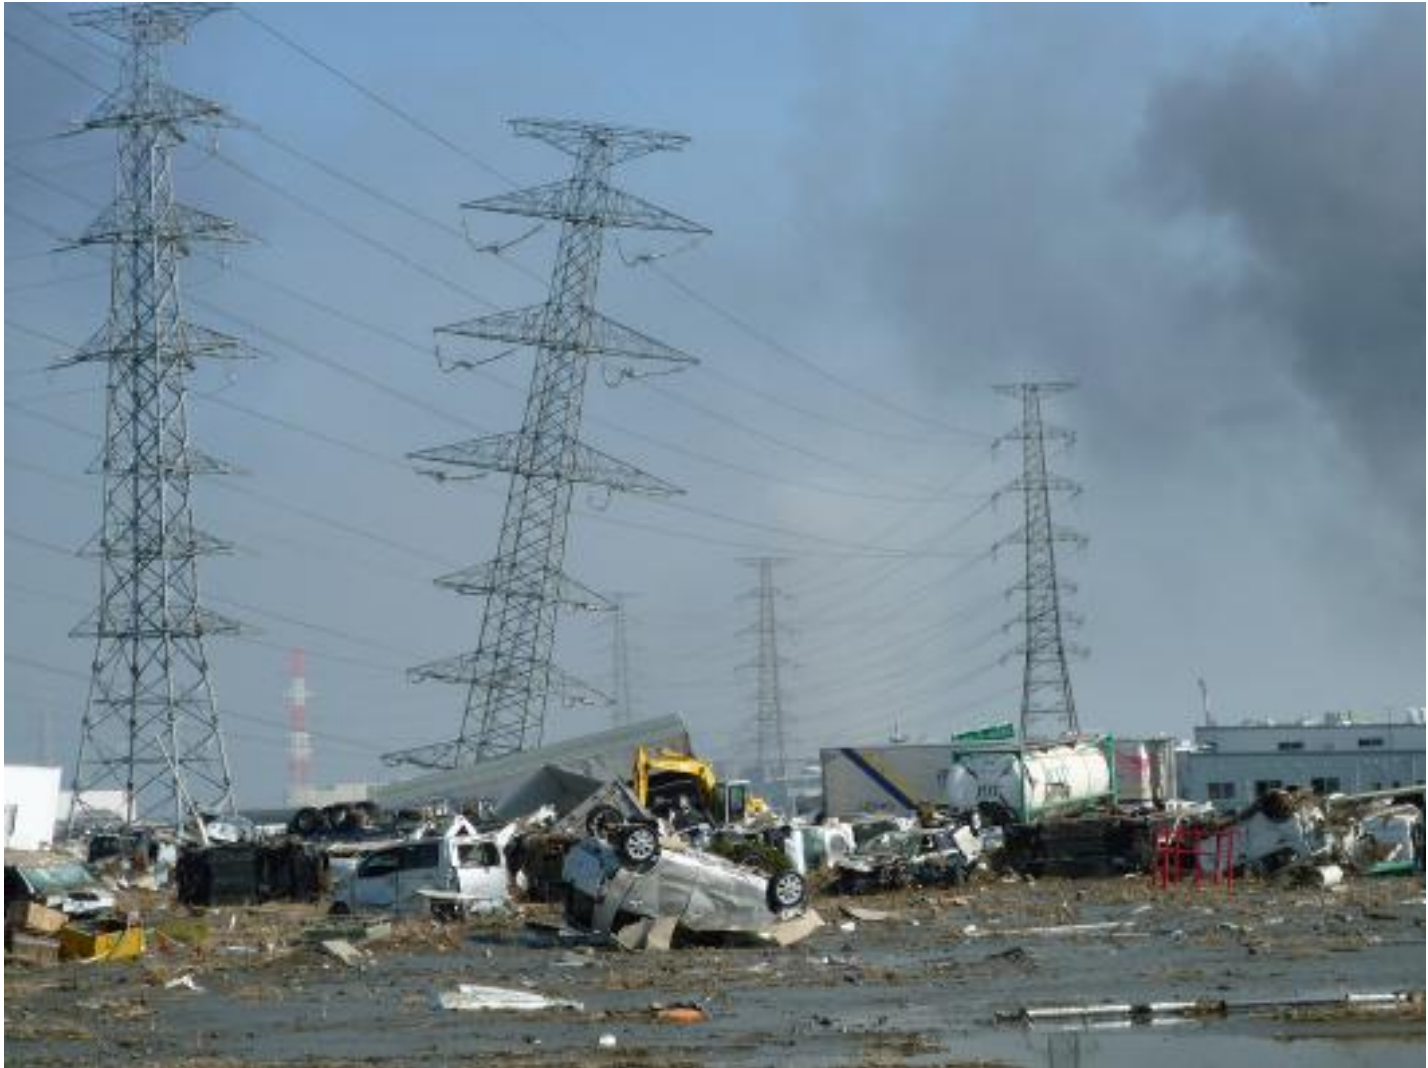
鉄塔倒壊（宮城県多賀城市）

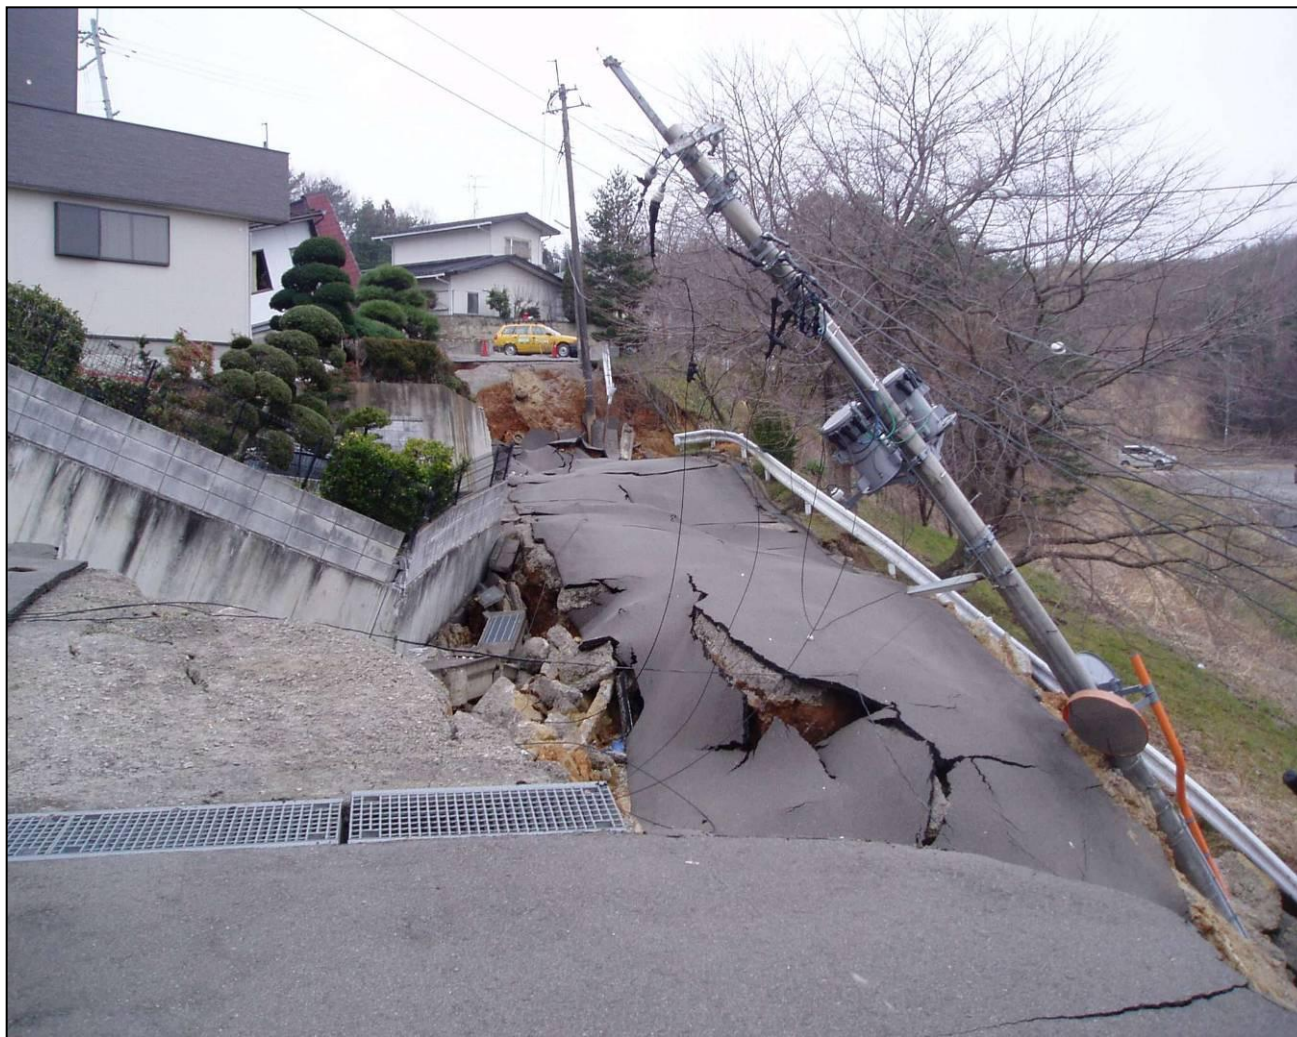
道路損壊による電柱傾斜（福島県福島市）

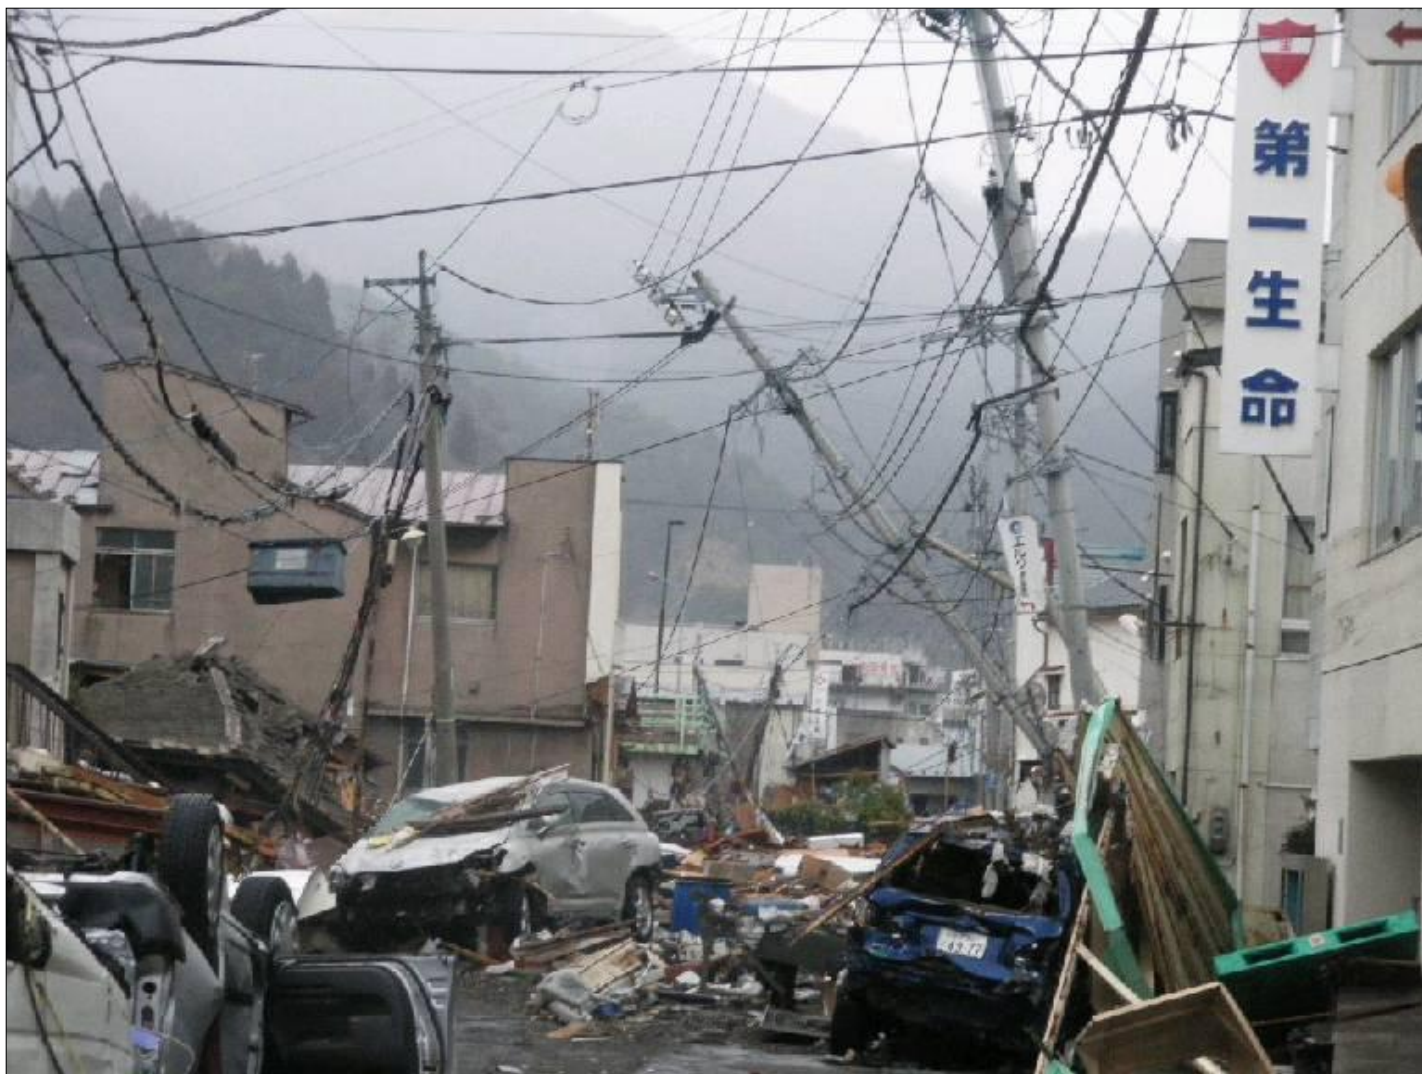
津波により漂流物が大量に流れて電柱が傾斜
(岩手県釜石市)
