火災・事故防止に資する防災情報提供シート

防災情報の種類：火災、爆発、漏洩、その他 No. 010510003

件名：再処理事業所 出入管理建屋のバイオアッセイ分析室における冷却水チューブの焦げ痕について

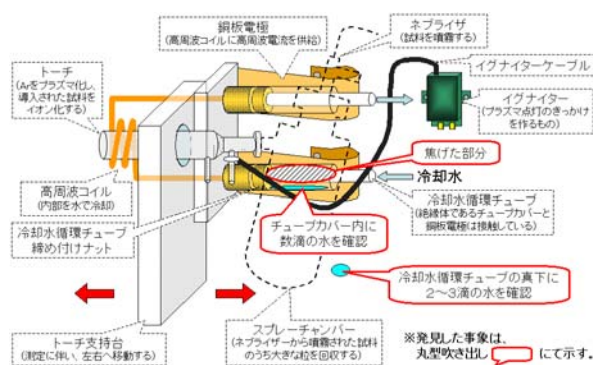
誘導結合プラズマ質量分析装置を用いた分析試料の測定を開始しようとしたが、装置を起動させることができなかったため、装置内部の状況を確認したところ、プラズマ発生部の冷却水循環チューブ及びチューブカバーの一部が焦げたようになっていることを発見した。

1. イグナイターケーブルと高周波電力供給部が近接したために放電が発生した。
2. イグナイターケーブルが高周波電力供給部に近接しないようにする設計上の配慮が十分ではなかった。

1. 放電が発生しないように、イグナイターケーブルと高周波電力供給部が近接しないよう、イグナイターの設置位置を変更する。
2. イグナイターケーブルを短いものに変更し、イグナイターケーブルの配線の取りまわりを変更する。
3. 当該装置に、イグナイターケーブルを高周波電力供給部に近接させてはならない旨の注意事項を掲示する。
