# シロアリが引き起こす電気火災

北九州市消防局

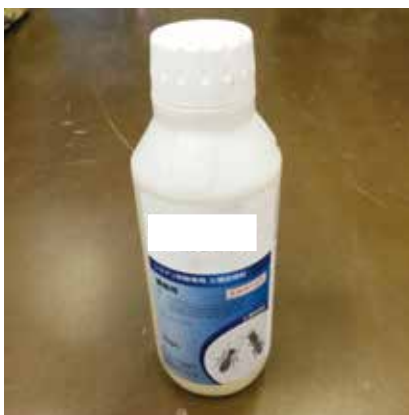
【写真1】薬液

ア 出火前日の10時から16時頃まで、シロアリ駆除業者がシロアリ駆除薬液(以下「薬液」という。)の注入及び散布処理を行っているが、特に1階トイレの壁内に形成されたシロアリの巣に薬液約20Lを注入している。(写真1参照)

このことから、出火前日からシロアリの巣及び巣に巻き込まれた引込線には、薬液が付着していたことが考えられる。

成分：フェニルピラゾール系殺虫薬  
(神経伝達阻害物質)  
界面活性剤

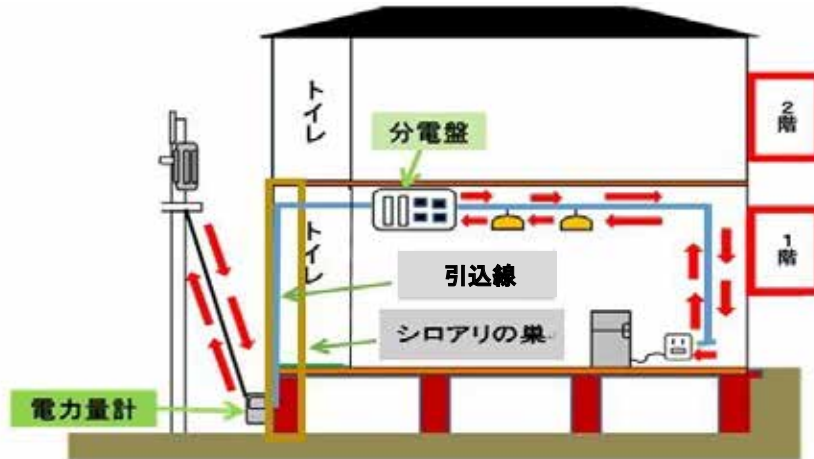
【図2】シロアリの巣位置図（建物イメージ図）

このことから、1階トイレの壁内にあったシロアリの巣は、床下まで延びていたと考えられる。

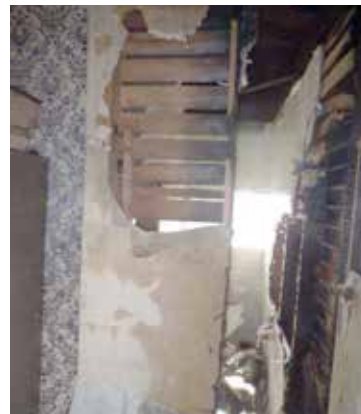
【写真3】2階トイレ付近及び天井裏

建物2階は、トイレの壁面及びトイレ上部の天井裏に焼損が見分できる。壁内の木ずりは、一部黒く変色しているのが見分できる。その他に焼損はなく、シロアリの巣は見分できない。（写真3、4参照）

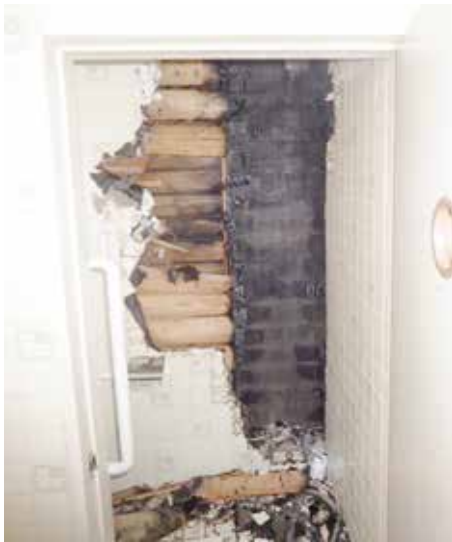
【写真5】1階トイレ

建物1階は、トイレの壁内及びトイレ上部の天井裏に焼損が見分できる。壁内の木ずりは、炭化及び焼失している箇所が見分できる。その他に焼損はなく、焼損箇所に引込線及びシロアリの巣が見分できる。(写真5、6参照)

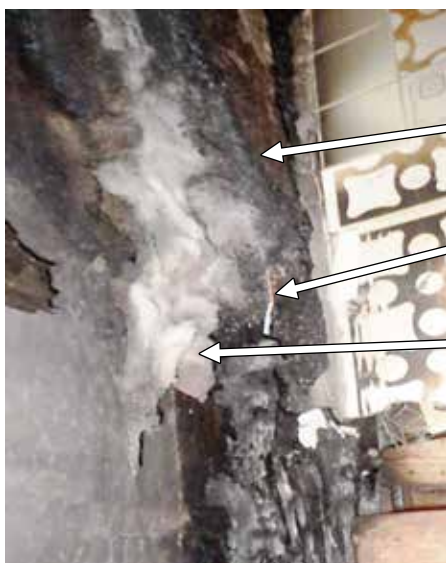
【写真7】1階トイレ壁内

シロアリの巣の下部は焼失し、巣に巻き込まれた引込線が溶断している。(写真7参照)

内の木ずりの焼損状況及び1階トイレの壁内にあったシロアリの巣に巻き込まれた引込線が熔融していることから、本火災は、1階トイレの壁内の引込線付近から出火したものと考察した。

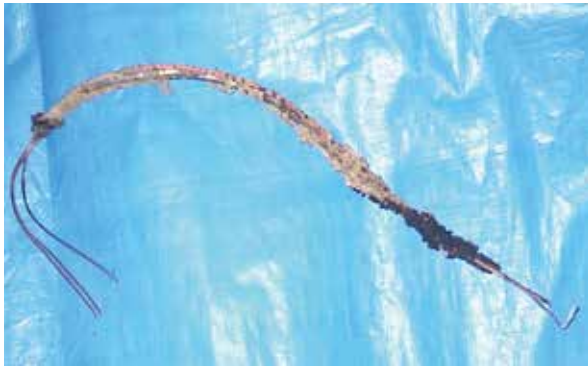
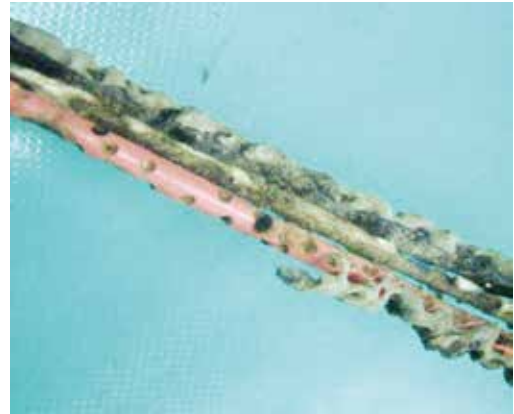
シロアリの巣を除去し、巣の中に巻き込まれた引込線を見分すると、引込線の配線被覆に複数の損傷と、その多くに炭化部分が見分

【写真9】 シロアリの巣に巻き込まれた引込線  
(1階天井裏付近)

【写真10】 シロアリの巣に巻き込まれた引込線  
(1階天井裏付近) 拡大

できる。(写真9、10参照)

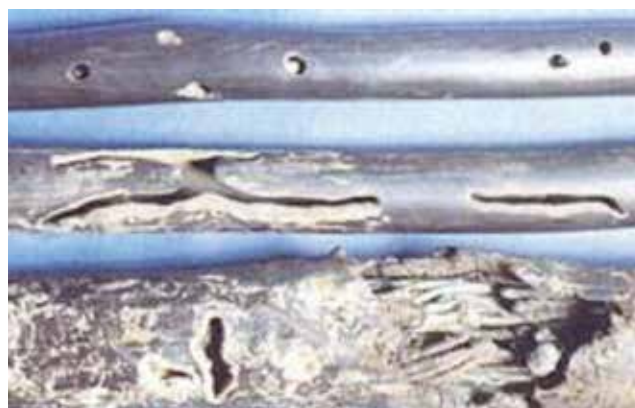
【写真11】 電気配線の食害  
(公益社団法人日本しろあり対策協会ホームページより)

なお、配線被覆の損傷については、シロアリの食害によるものと考えられる。(写真11参照)

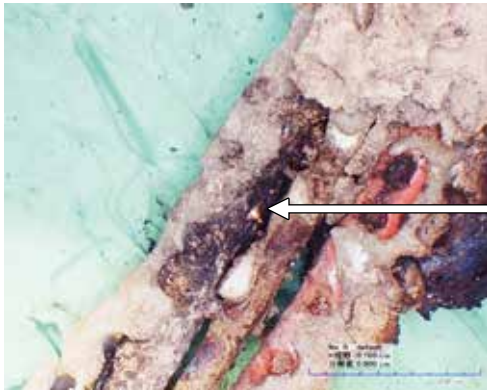
(結果) 複数の食害箇所への被覆に炭化部分と熔融痕が確認でき、溶断箇所についても熔融痕が確認できる。(写真12、13参照)

【写真12】 食害箇所 (×20倍)

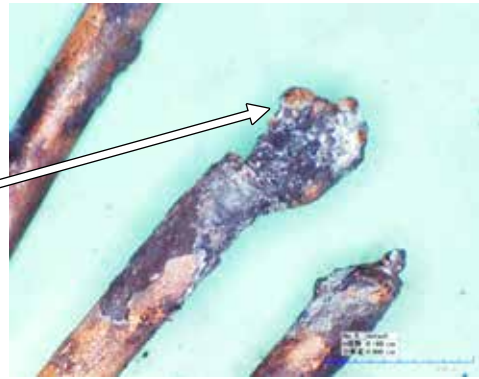
【写真13】 溶断箇所 (×20倍)

その引込線の焼け切れ部分に溶融痕があり、周辺の被覆にシロアリにかじられた跡があること及びシロアリ駆除業者が出火前日に、出火箇所付近の引込線を巻き込んだシロアリの巣に薬液を注入したことから、トラッキング現象が発生し、最終的に電気スパークが発生した可能性が高い。

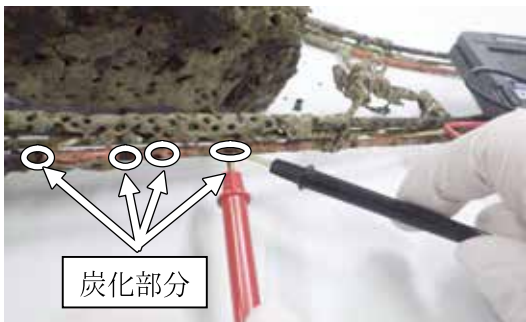
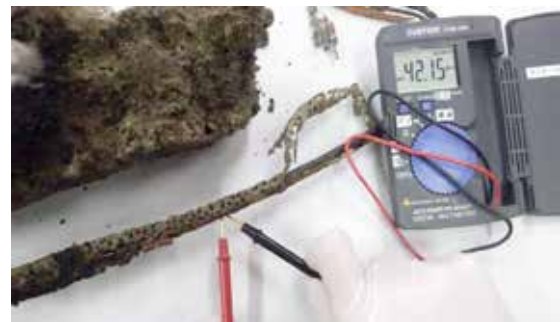
【写真14】 鑑識 2 の状況

(結果) 炭化部分に導通があることが確認できる。(写真14、15参照)

シロアリの巣に巻き込まれた引込線を見分すると、炭化している部分はいくつも形成されていた。また、炭化部分に導通があり、グラファイト化を確認できたことから、複数のトラッキング現象が発生していたことが考えられる。

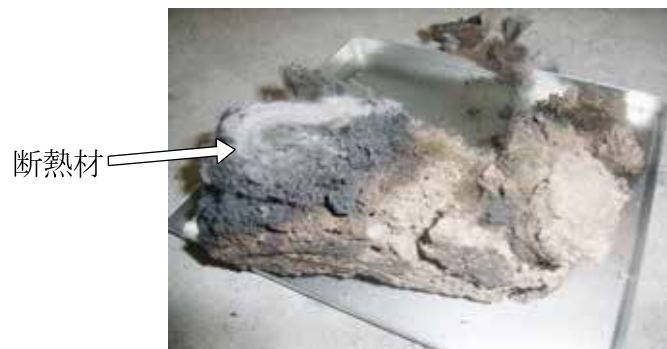
【写真16】 鑑識 3 の状況

(結果) シロアリの巣以外に断熱材が確認できる。(写真16参照)

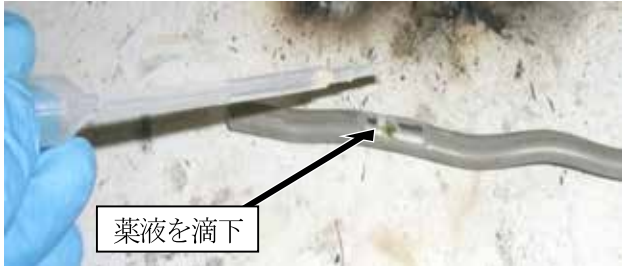
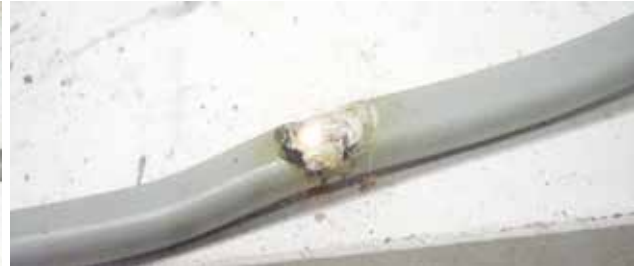
【写真17】 実験1の状況

(結果) パチパチと音を繰り返しながら、シンチレーション及びグラファイト化の発生を確認する。

以上のことから、引込線は心線が露出した状態で薬液を滴下するとトラッキング現象が発生し、電気スパークによりシロアリの巣に着火する可能性があることを確認する。また、シロアリの巣及び断熱材が、徐々に燃え始めることも確認した。

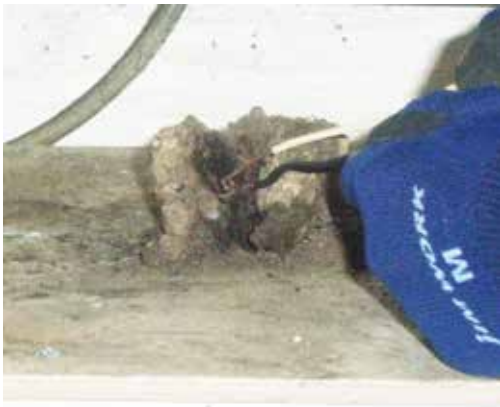
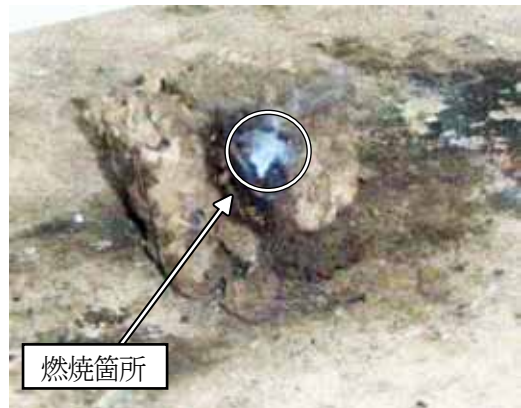
【写真19】 実験2の状況

(結果) シロアリの巣に着火し、徐々に燃え始めることを確認する。(写真19、20参照)

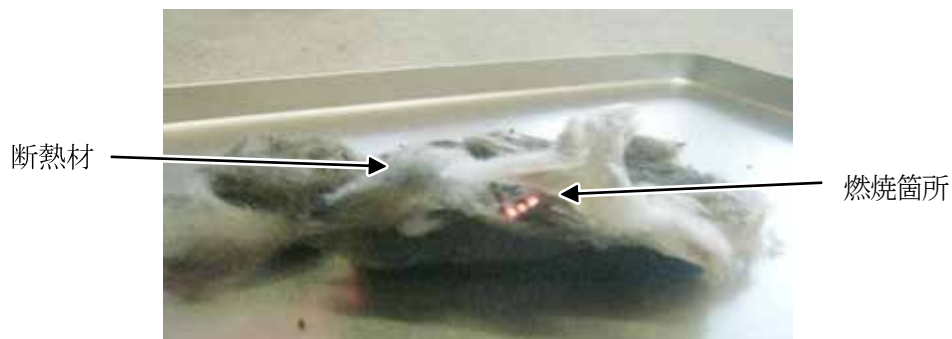
【写真21】 実験3の状況

(結果) 熔融して徐々に燃え始めることを確認する。(写真21参照)
