# 漏電による出火について

千葉市消防局予防課

そのような中、本市で発生した建物火災において、屋外に設置された分電盤内の配線から漏電し、モルタル壁内部のワイヤーラスが発熱・出火に至った典型的な漏電火災の調査事例を紹介する。

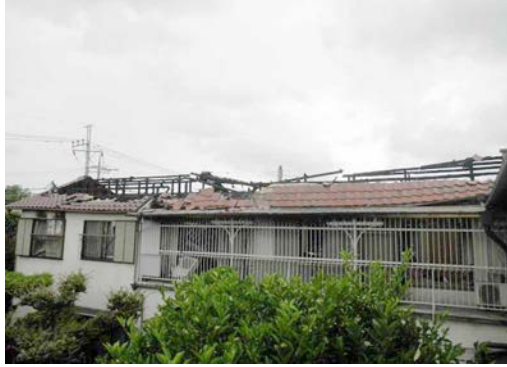
2階開口部付近が焼損しており、屋根が全体的に焼け抜けている。(写真1、2)

写真1 建物外周部（南東側）

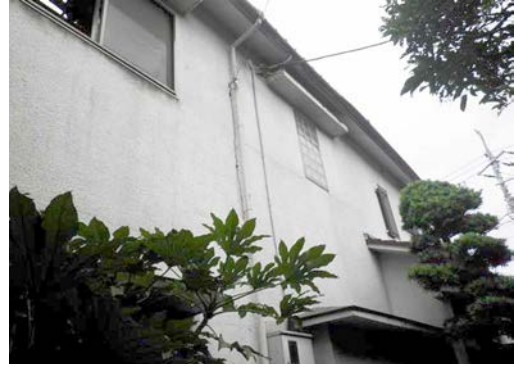
写真2 建物外周部（北西側）

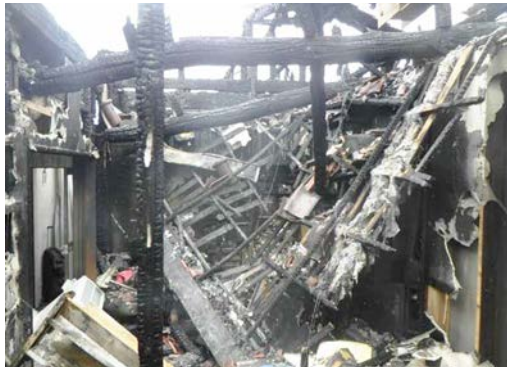
2階は、全体的に屋根及び天井が焼け抜け、床面の一部にも焼け抜けが確認できるが、内壁下部及び床面に焼損していない箇所が認められる。(写真3、4)

写真3 居室部分の状況

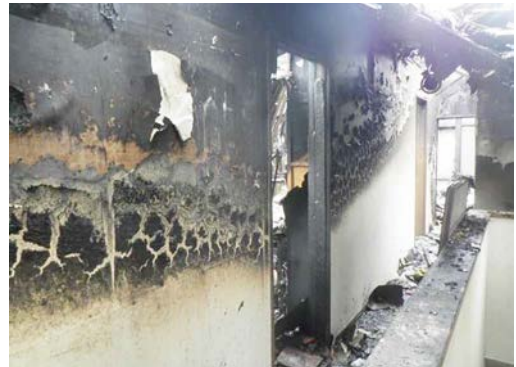
写真4 廊下部分の状況

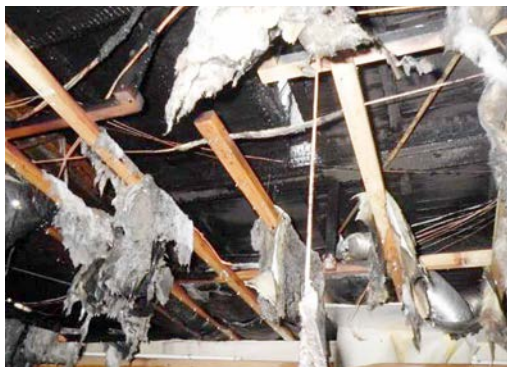
1階内部は、全体的に天井及び天井裏が焼損しているが、内壁及び床面に焼損は認められない。しかしながら、応接間北西側に位置する板張りの内壁上方に局所的に焼け抜けが認められる。(写真5～7)

写真5 天井及び天井裏の状況

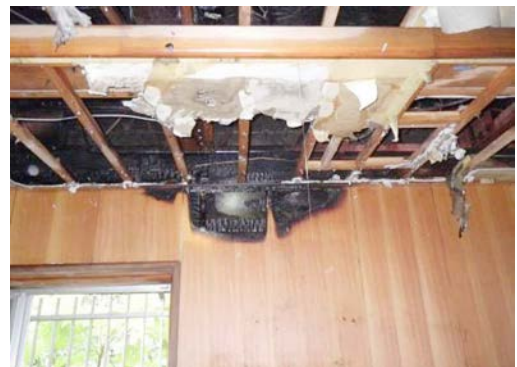
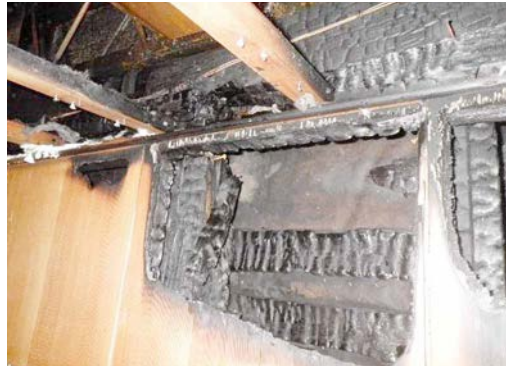
写真6 応接間北西側内壁の状況

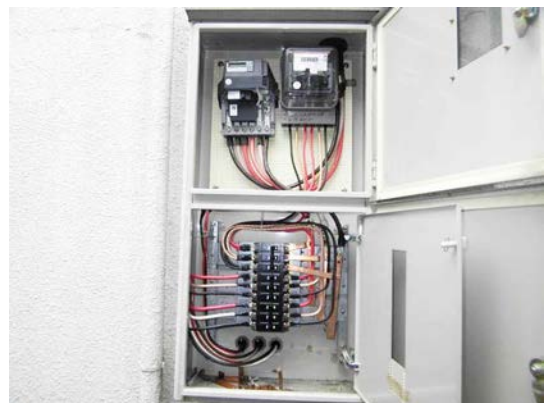
建物北西側外壁に、上下2つの扉に分かれた引込分電盤ボックス（以下、「分電盤ボックス」という。）が設置されている。分電盤ボックス上部には、アナログ式積算電力計とデジタル式積算電力計（以下、「スマートメーター」という。）が1基ずつ設置されており、スマートメーターから出た配線は、分電盤ボックス下部の配線用遮断器に接続されていることが分かる。(写真10)

写真10 分電盤ボックス全体の状況

(イ) 分電盤ボックス下部の扉は閉めた状態で作業を行い、作業後も分電盤ボックス下部内の配線状況を確認していない。(写真10参照)

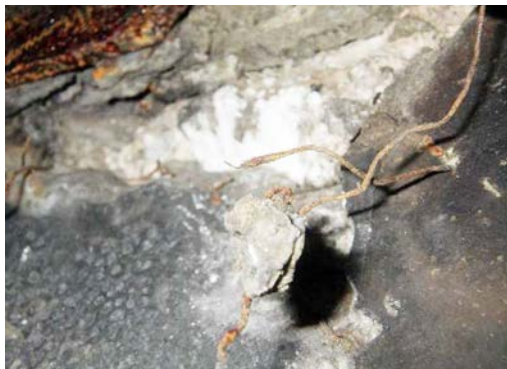
出火箇所と判定した1階応接間北西側の壁内を確認すると、金属製のワイヤーラスが露出した状態で認められ、詳細に見分ると、全体的に錆びが発生し、他の箇所と比較し線径が細くなっている。

これは、当該部分がワイヤーラスの継ぎ目部分であることから電気抵抗が高まり、長時間発熱したものと考えられる。

以上のことから、当該箇所が出火点と考えられる。(写真14)

写真14 ワイヤーラスの状況

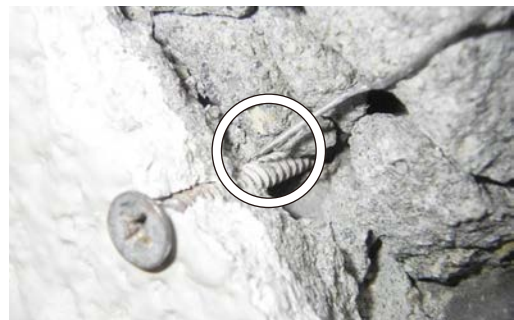
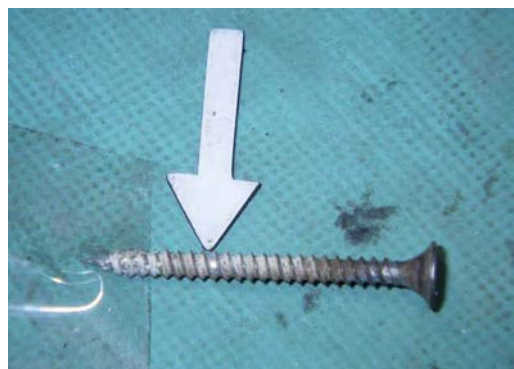
さらに、ヒンジとワイヤーラスがどのようにつながっているのか確認するため、分電盤ボックスを外壁に打ち付けているネジを取り外すと13本の内1本がワイヤーラスを貫通しており、当該箇所でも電氣的につながっていることが確認できる。(写真15、16)

写真15 ネジとワイヤーラスの状況

写真16 ネジの状況

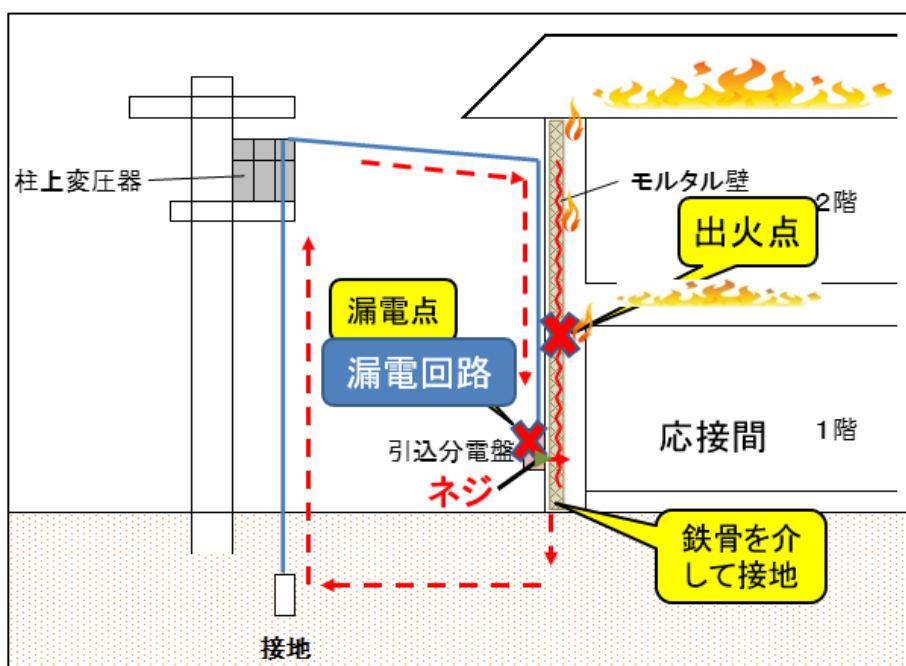
図3 本件火災における漏電回路イメージ図

以上のように、漏電点、出火点が特定でき、接地も確認されていることから、出火原因は建物北西側外壁に設置された引込分電盤ボックス内において、スマートメーターの取り替え作業を起点として黒色配線の絶縁被覆に亀裂が入り、丸型圧着端子とヒンジが接触したことで漏電が始まり、分電盤ボックス固定ネジを經由して壁内のワイヤーラス、更に大地へと流れる漏電回路が形成されたため、出火箇所においてワイヤーラスが発熱し、付近の

柱や木ずりを徐々に炭化させ出火に至ったものと考えられる。

電力会社が行っているアナログ式積算電力計からスマートメーターへの切り替え工事は、検針の自動化や、端末機器やweb上で30分毎の電気使用量の確認を行えるなどの利点により推進されているものであるが、今回の事案は、交換工事を実施したことが起点となり火災に至った可能性が極めて高いことから、再発防止対策を検討することを電力会社へ要望した。

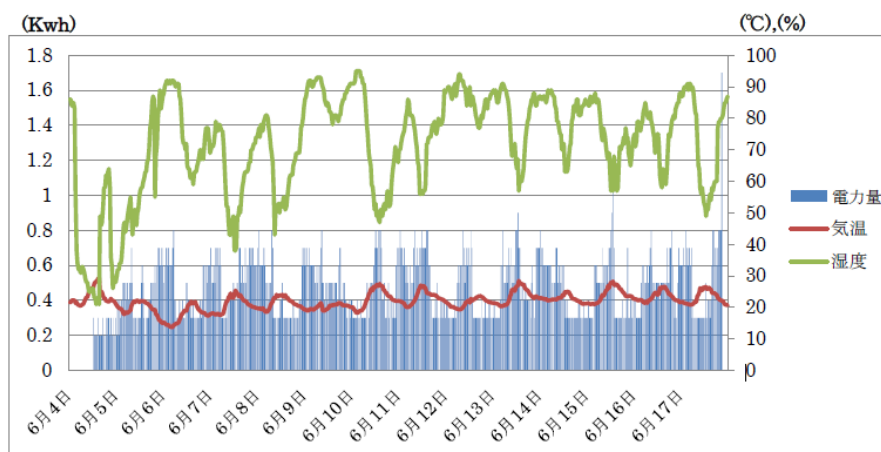
図4 スマートメーター取り付け後の電力量の推移グラフ

高い日で26.7Kwh、平均で22.3Kwhとなるが、交換前の電力量は、交換前月の5月が8.1Kwh (245Kwh / 30日)、昨年6月が8.9Kwh (250Kwh / 28日)、最近で1番多かった1月分が19.7Kwh (651Kwh / 33日) となり、切り換え後と切り換え前の電力量を1日当たりの平均で比較すると、切り換え後には、前月及び昨年同時期の2倍以上になっており、最も使用量の多い冬場1月よりも高い電力量となっていることが分かり、スマートメーター切り替え工事をきっかけに消費電力量が増えていることが判明した。

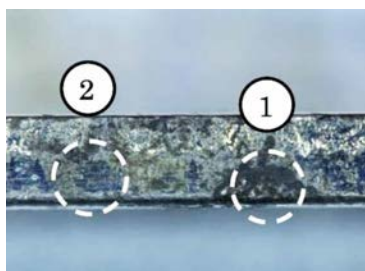
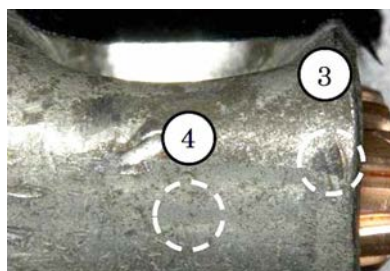
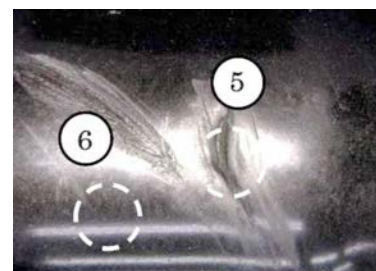
分析結果から、ヒンジ(Znメッキ製)の表面にはSn(スズ)が検出され、丸型圧着端子(Snメッキ製)の表面にはZn(亜鉛)が検出されていることから、丸型

圧着端子とヒンジの接触部分表面に互いの構成元素が検出され、両者が接触していた可能性が高いと考えられる。

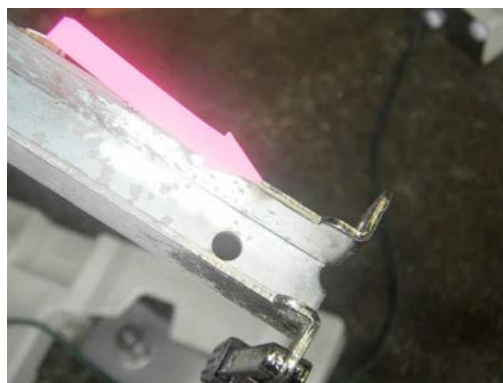
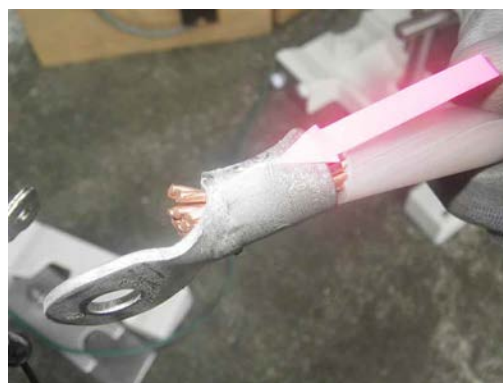
ヒンジは接触箇所が長さ約2mmに亘って溶融し、黒く変色が認められる。丸型圧着端子は接触箇所に長さ約2mmの溶融が認められる。電流値は、「69.3A」が表示される。(写真21、22)

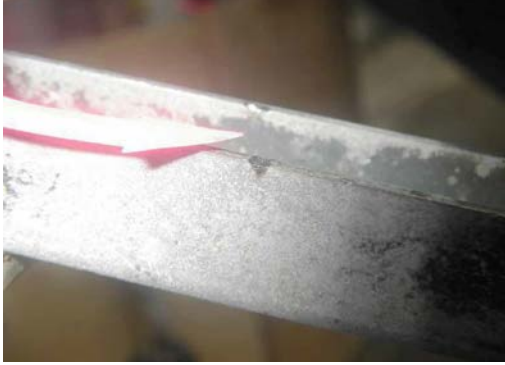
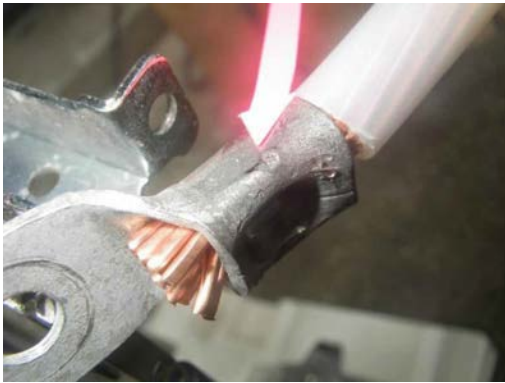
ヒンジは接触箇所が長さ約3mmに亘って溶融し黒く変色が認められる。丸

型圧着端子は接触箇所直径約3mmの溶融が認められる。

電流値は、「54.1A」が表示される。
