建物外での漏電により出火した事例

札幌市消防局予防部予防課火災調査係

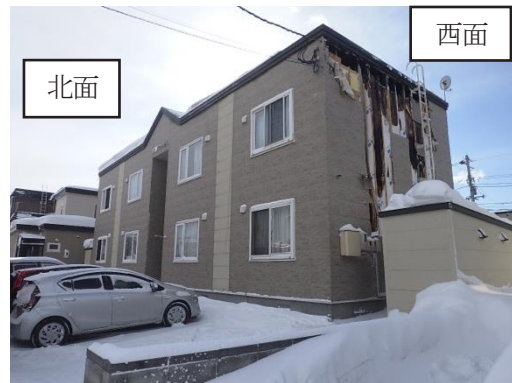
写真1 建物外観の状況

- (1) 建物外観の焼損状況
ア 建物外壁の焼損は、西面のみである。(写真1)

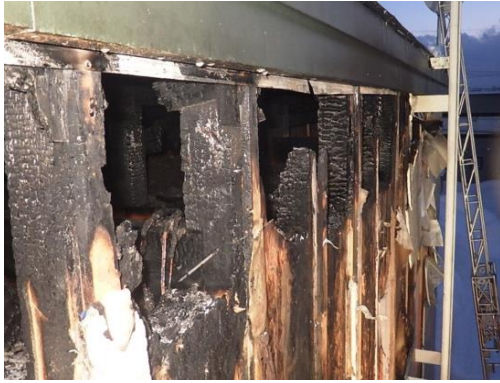
写真2 建物外観西面の状況

イ 西面の金属製外壁サイディング（以下「サイディング」という。）は、消防隊により破壊されており、露出した内部の壁軸組材及び断熱シートは、屋根に向かうほど焼損して認められる。（写真2）

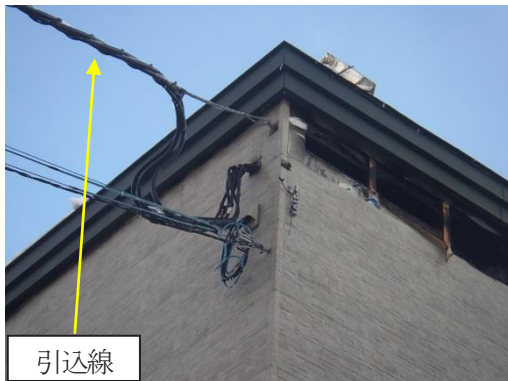
写真3 建物外観北西角の状況

ウ 西面のサイディングには、金属金具とともに打ち込まれたネジがあり、ネジ周囲が黒く変色して認められる。（写真3及び4）

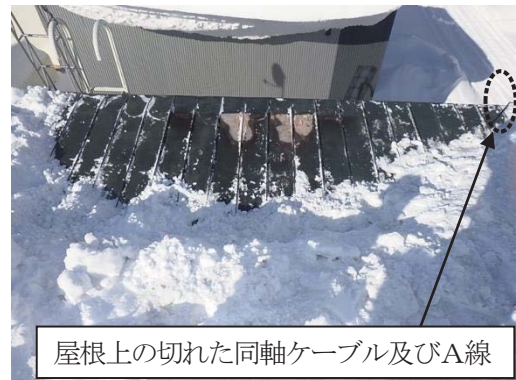
写真5 トタン屋根西端中央の状況

エ トタン屋根は、西端中央の2か所に赤褐色の変色が認められる。また、屋根上には、出火建物北側の電柱（以下「電柱1」という。）付近から引き込まれていた放送事業者の同軸ケーブルとその同軸ケーブルを支持するためのワイヤー線（以下「A線」という。）が切れた状態であり、A線の心線が露出してネジが打ち込まれた金属金具と接触している。（写真5及び6）

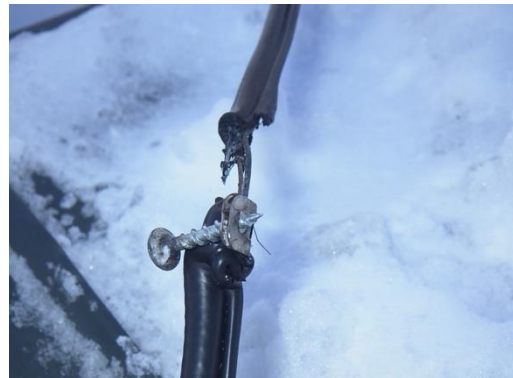
写真6 屋根上の同軸ケーブル及びA線の状況

さらに、出火建物の屋根上にある切れたA線は、心線が露出し、ネジが打ち込まれた金属金具と接触していることから、火災発生時、A線が金属金具によりサイディングへ接続されており、A線の心線と金属金具が接触していたことで、同部からサイディングへと電流が流れた可能性が考えられる。

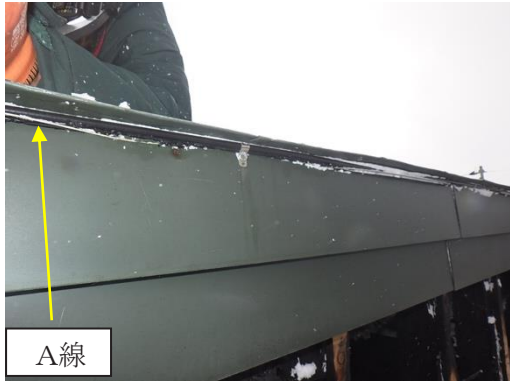
写真7 トタン屋根に沿って固定されている同軸ケーブル及びA線の状況

オ トタン屋根に沿って固定されている同軸ケーブル及びA線のうち、A線の被覆が一部焼失して認められる。（写真7）

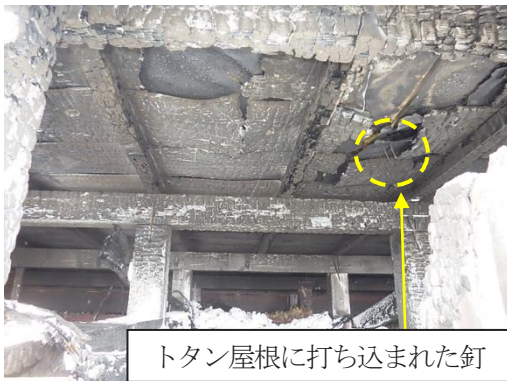
写真8 屋外西面中央から見た小屋裏内の状況

- ア 焼損は、小屋裏に限られる。また、2階天井の天井支持材に焼損は認められない。(写真8及び9)
- イ 小屋裏は、西側の野地板やたる木が焼損し、西端中央に向かうにしたがって炭化が深くなり、中心部では野地板が焼失している。(写真8及び9)

- ウ 野地板の焼失部分には、トタン屋根に打ち込まれた釘が認められる。(写真8)
- エ 小屋裏内の屋内配線は被覆が焼損しているが、断線や電気痕は認められない。(写真9)

出火箇所である小屋裏西端中央の野地板付近には、トタン屋根に打ち込まれた釘があり、同部の野地板が焼失している。また、トタン屋根と打ち込まれた釘の接触部に漏えい電流が流れることでジュール熱により発熱する可能性は考えられる。よって、出火点は、トタン屋根に打ち込まれた釘周辺と判定する。

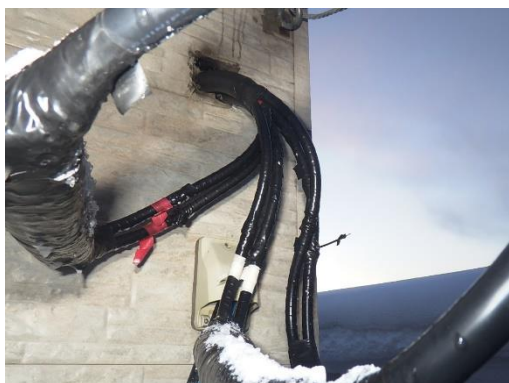
写真10 建物北面の引込線貫通部の状況

建物北側にある電柱から小屋裏内までの引込線に異常は認められない。(写真3、10及

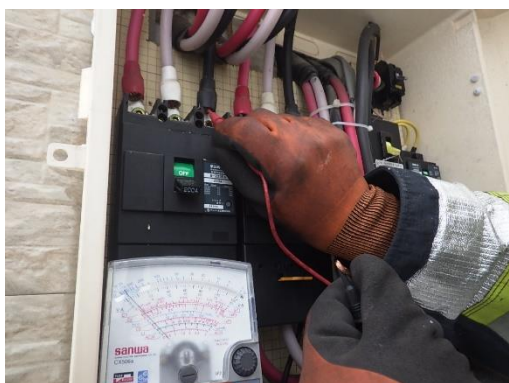
写真12 引込開閉器ボックスの元ブレーカーとトタン屋根との導通試験の状況

また、建物屋外の西面1階部分にある引込開閉器ボックスのブレーカーは、火災発生時に電力会社社員によって全て「切」にされている。引込開閉器ボックスの元ブレーカー1次側と出火箇所のトタン屋根で導通試験を行ったところ導通は認められない。(写真12)

以上のことから、引込線から引込開閉器ボックスの間における漏電の可能性は低い。

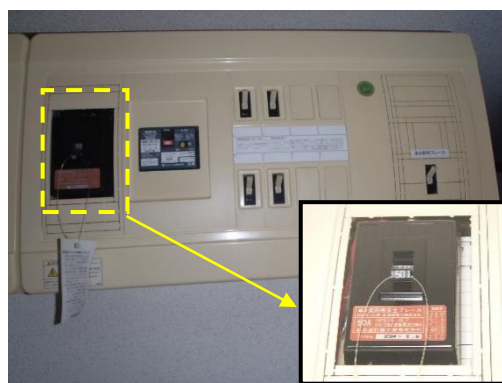
写真13 2階西側にある住戸の分電盤の状況

各住戸内に設置されている分電盤のうち、2階西側にある住戸の分電盤アンペアブレーカーのみが「切」の状態であり、各住戸内の漏電遮断器は作動していない。このことから、各住戸内で漏電した可能性は低い。(写真13)

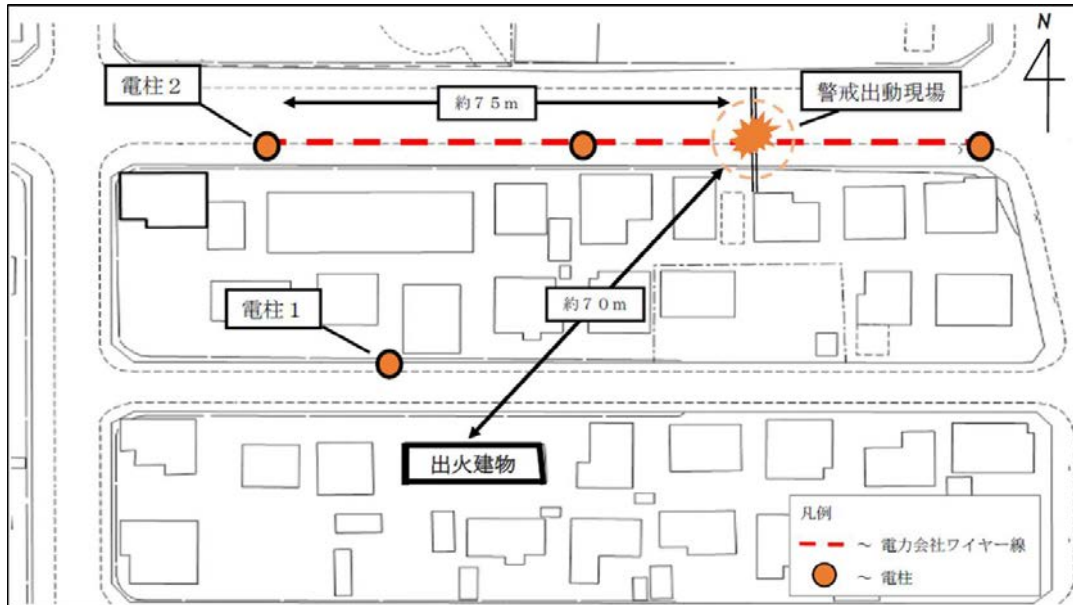
図1 現場付近見取図

引込線から出火建物内部で漏電した可能性が低いことから、火災発生の6日後に、警戒出動現場から出火建物周囲について、電力会社社員立会いのもと、第2回実況見分を行った。(図1)

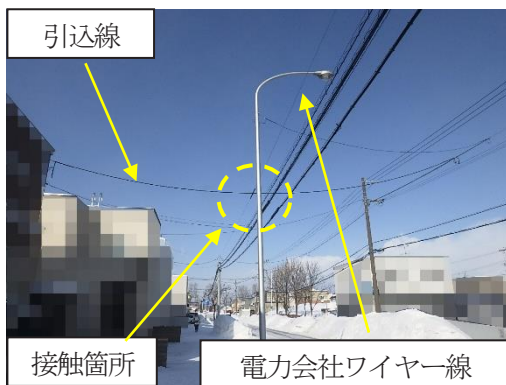
写真14 警戒出動現場の状況

(ア) 警戒出動現場では、道路を横切るように張られた一般住宅への引込線と、道路に沿って張られた架線支持用の電力会社ワイヤー線が約90度に接触した状態であり、接触箇所には、電力会社社員により干渉防止措置が施されている。(写真14及び15)

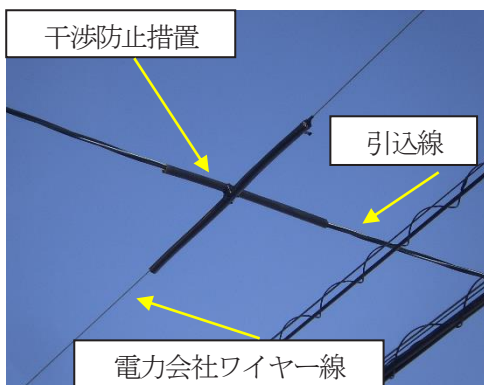
写真15 電力会社ワイヤー線と引込線との接触箇所の状況

このことから、漏電点は、出火建物から約70m離れた場所にある引込線と電力会社ワイヤー線の接触箇所と判定する。

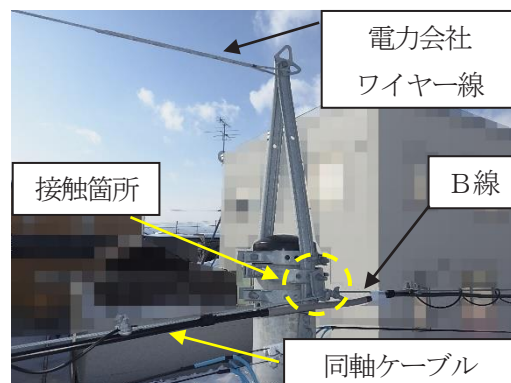
写真16 電柱2上部の状況

(ウ) 電柱2上部では、放送事業者の同軸ケーブルとその同軸ケーブルを支持するためのワイヤー線（以下「B線」という。）が設置されており、B線を支持するための固定バンドが、電力会社ワイヤー線を固定する金具と接触している。電力会社ワイヤー線とB線で導通試験を行ったところ、導通することを確認する。（写真16及び17参照）

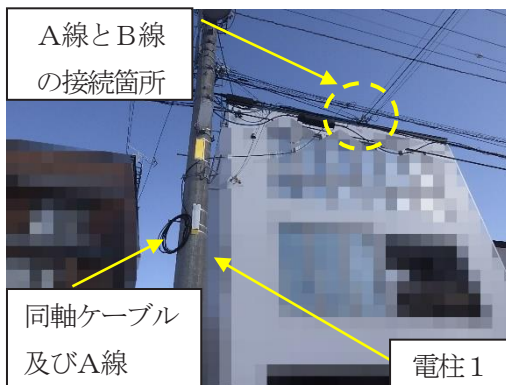
写真18 電柱1の状況

- (エ) B線をたどると、電柱1まで延びており、電柱1付近でA線とB線が専用器具を介して接続されている。A線とB線で導通試験を行ったところ、導通することを確認する。(写真18から20)
- (オ) A線に取り付けられている引留具は、溶融してA線がめり込んでいる。また、火災時に断線したため、電柱1に束ねら

れている同軸ケーブル及びA線は、被覆が溶融して認められる。(写真18及び19) 以上のことから、出火建物から直線距離で約70m離れた場所で引込線と接触していた電気会社ワイヤー線は、B線を介してA線まで導通すると考えられる。

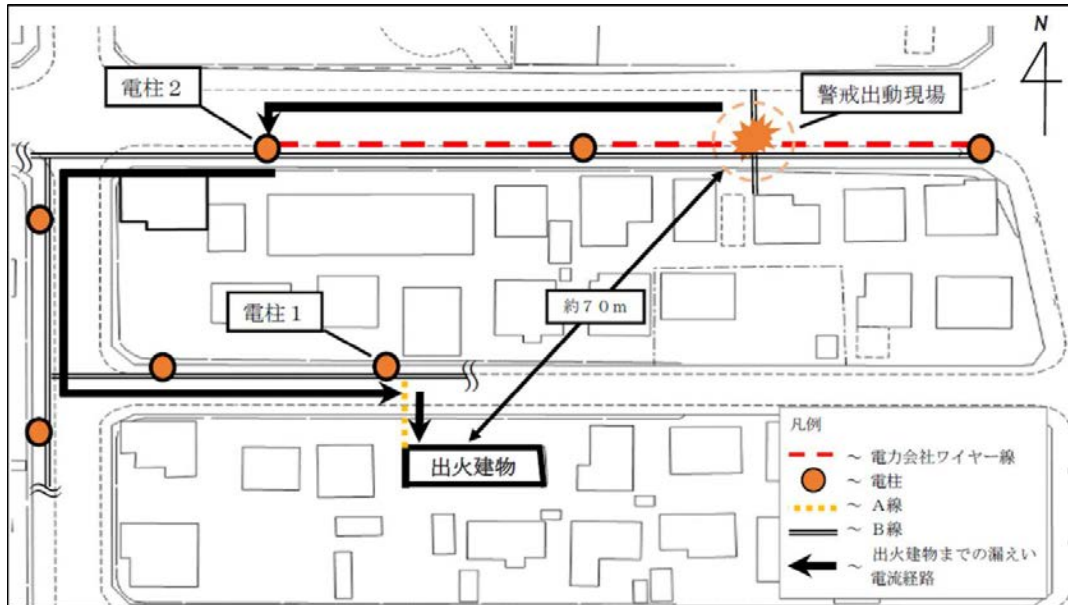
図2 出火建物への漏えい電流経路図

出火建物から直線距離で約70m離れた場所において引込線と電力会社ワイヤー線が接触したことにより、電力会社ワイヤー線からB線、B線からA線へと漏えい電流が流れ、A線を出火建物へ固定するための金属金具からサイディングへ漏えい電流が流れたものと考えられる。

出火建物から直線距離で約70m離れた場所において、引込線と電力会社ワイヤー線が接触したことにより、電力会社ワイヤー線からB線、A線、出火建物へと漏えい電流が流れ、さらに、出火建物のサイディングから大地へと流れる漏電回路が

このことから、漏えい電流がサイディングと接しているトタン屋根にも流れ、トタン屋根と打ち込まれた釘の接触部に流れたことで、同部がジュール熱により発熱し、付近の野地板が炭化して最終的に発火したものと判定する。(図2)
