セラミックヒーターから出火した火災事例

広島市消防局 予防部予防課調査係

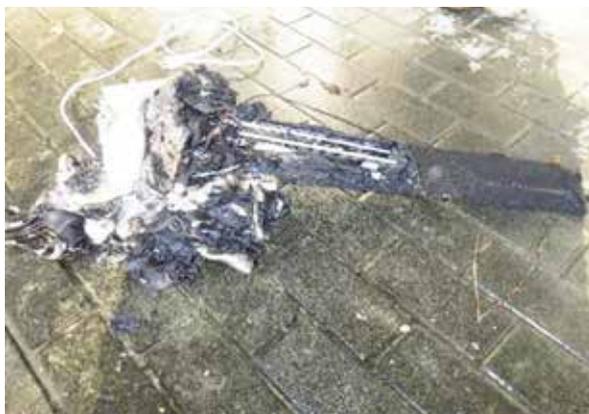
【写真1 焼損品：全景】

本火災は、一般住宅居室内において、セラミックヒーターを焼損したものである。

居室内において、当該機器を使用していたところ白煙が噴出したため、庭に持ち出した。数分後、多量の煙と炎の発生を確認したため、家人が119番通報した。早期に発見・製品の移動を行ったことにより、死傷者は発生していない。

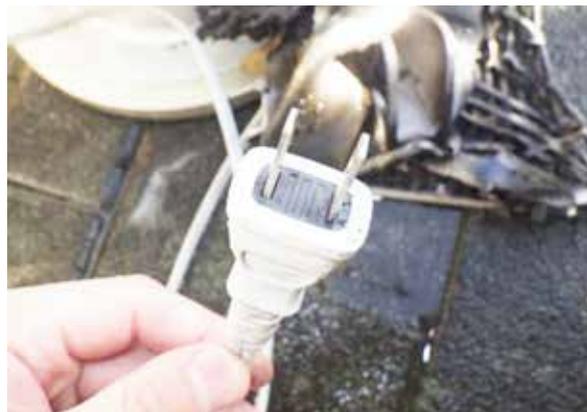
【写真2 焼損品：差し刃】

電源コードについて見分すると、コード及び差し刃に焼損や断線等は認められない。

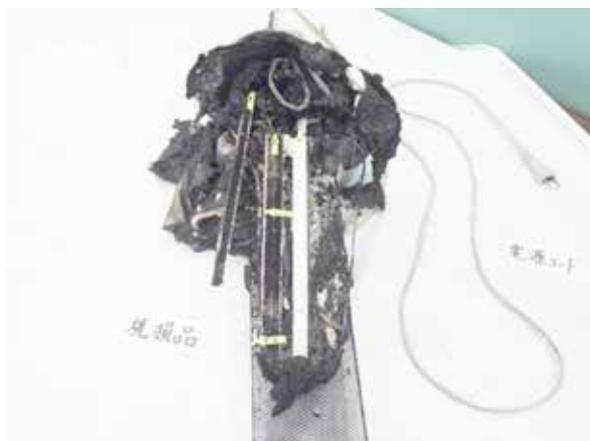
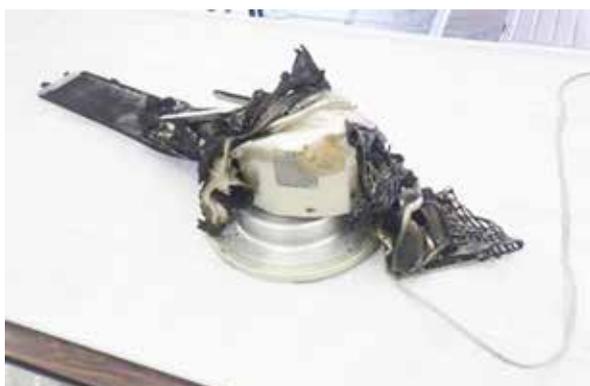
焼損品の外観を見分すると、前カバーは上部が前傾しながら溶融しているのに対し、後カバーの下部側面は原形を保持し、ベースに焼損は認められない。ガードは前面に脱落し、ヒーター部がガード上に覆い被さっている。電源コードに焼損は認められない。

- (1) 後カバーは一部原形をとどめており、ベース及び電源コードに焼損が認められないことから、本体下部から出火した可能性は低い。
- (2) ヒーター部の青色リード線を除く他の配線に溶融は認められず、各接続部、接続端子にも溶

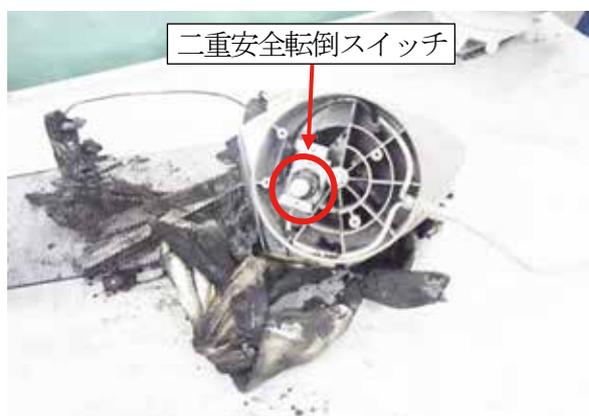
【写真8 焼損品：二重安全転倒スイッチ】

ベースを取り外し、二重安全転倒スイッチを見分するも焼損は認められない。

首振りケース底面の本体取付板を取り外し、内部を見分すると、本体取付板の内側に合成樹脂の溶融物が固着しているが、ケース内部及びケース内の電源コードに焼損は認められない。さらに首振りケースを取り外し、下パネル内部を見分するも焼損は認められない。

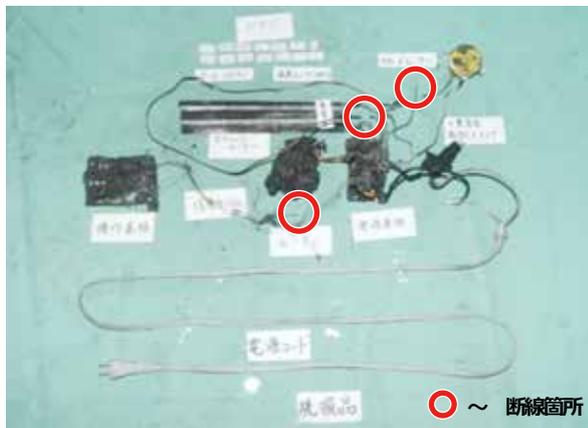
【写真10 焼損品：電気配線】

焼損品の内部配線を見分すると、ギヤード

モーター、信号ケーブル及びヒーター部のリード線（青）に断線が認められる。露出している信号ケーブルの素線に溶融は認められない。

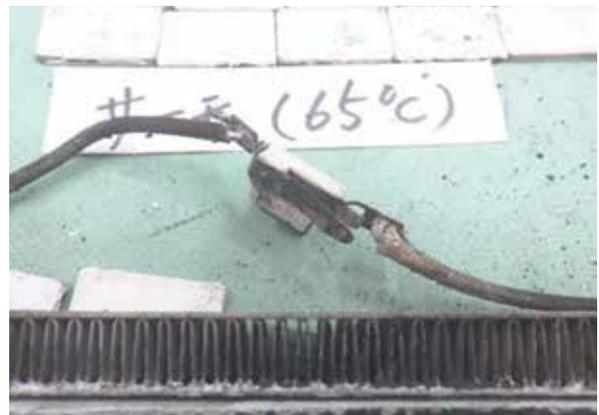
【写真11 焼損品：サーモスタット】

サーモスタットを見分すると、接点に荒れや溶着は認められず、接続端子に溶融は認められない。

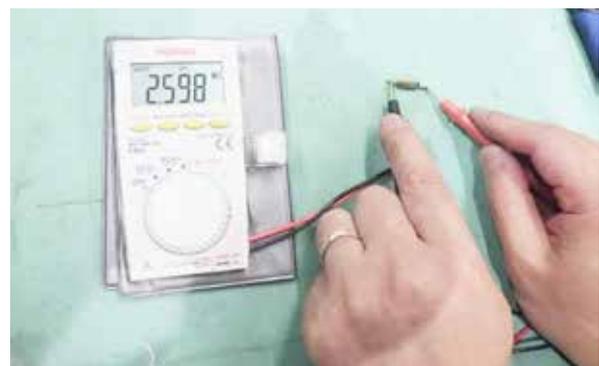
【写真12 焼損品：温度ヒューズ】

温度ヒューズを見分すると、接続端子に溶融は認められず、配線を切断し抵抗値を測定すると、2.598MΩの値を示す。

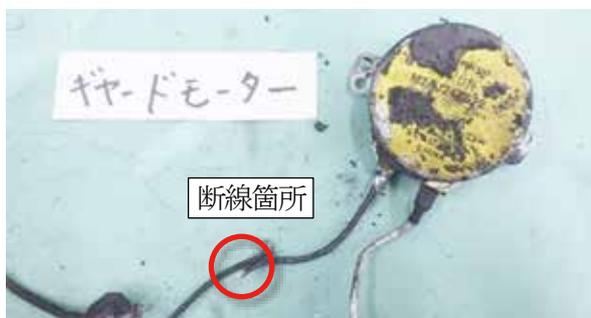
【写真14 焼損品：ギヤードモーター】

ギヤードモーターを見分すると、モーター本体に焼損は認められず、リード線接続部のゴムチューブも残存している。リード線の片

方に断線が認められるが溶融は認められない。

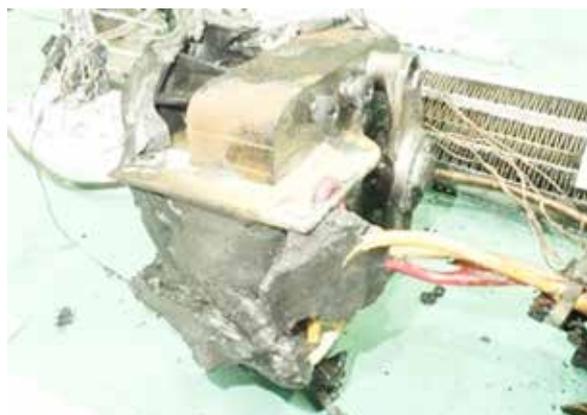
【写真16 焼損品：ファンモーター】

ファンモーターを見分すると、コイル部に合成樹脂の固着物が認められ、鉄心にさびが付着しているが変形、変色は認められない。モーターに接続されているリード線は被覆が残存し、モーター上部には合成樹脂製のファンが一部残存している。

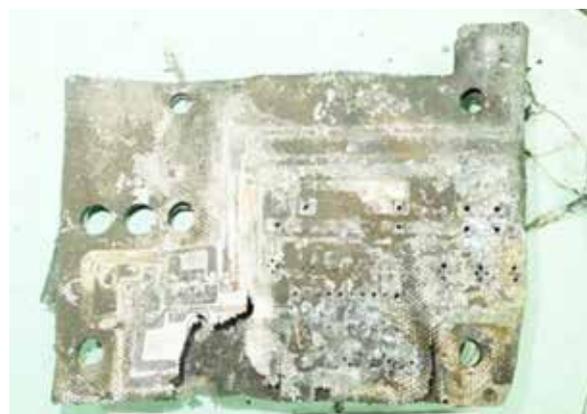
【写真18 焼損品：操作基板】

操作基板を見分すると、全体的に焼損し部品面は電子部品が認められない。はんだ面はパターンが露出し一部剥離しているが、パターンの溶融は認められない。

- (3) 操作基板は全体に焼損が認められるが、基板に穿孔及び局所的な焼損は認められないこと。また、仮に基板上でトラッキング又は電子部品の異常で出火した場合、青色リード線の断線及び圧着端子の溶融、焼失が2次的に発生することは考えられないことから、操作基板からの出火は否定できる。
- (4) 電源基板は、基板に穿孔は認められず電子部品も残存していること。また、基板周辺の配線に溶融も認められないことから、電源基板からの出火は否定できる。
- (5) ギヤードモーターに焼損は認められず、ファンモーターにも変形、変色がなくリード線及び上部の合成樹脂製のファンが一部溶融せず残存していることから、各モーターからの出火は否定できる。
- (6) ヒーター部は、青色リード線及び同接続端子に溶融が認められている。

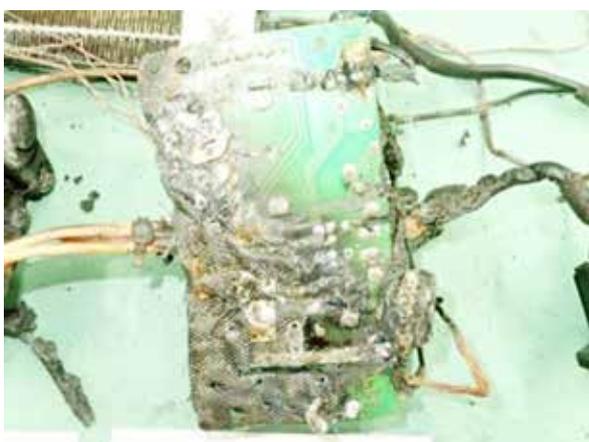
【写真20 焼損品：電源基板】

電源基板を見分すると、全体に焼損が認められるが、電子部品は残存し基板に穿孔は認められない。基板周辺の配線は一部被覆が焼失し、心線が露出しているが、熔融は認められない。

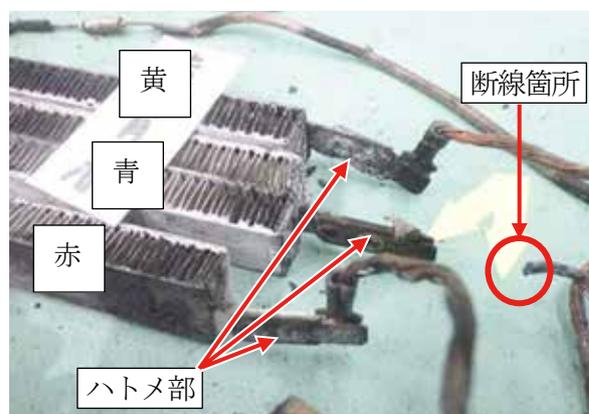
【写真22 焼損品：ヒーター一部】

ヒーター部を見分すると、全ての発熱体が放熱板から外れ、発熱体を境に放熱板が3つに分かれている。放熱板に変形、変色及び熔融は認められない。

リード線及び接続端子を見分すると、ヒーター部と接続端子は2箇所のハトメで接続され、接続端子とリード線は圧着端子で接続されている。黄色及び赤色のリード線は端子に接続状態で熔融は認められない。青色のリード線は圧着端子の接続部で断線しており、圧着端子のリード線側は熔融し先端部が焼失している。

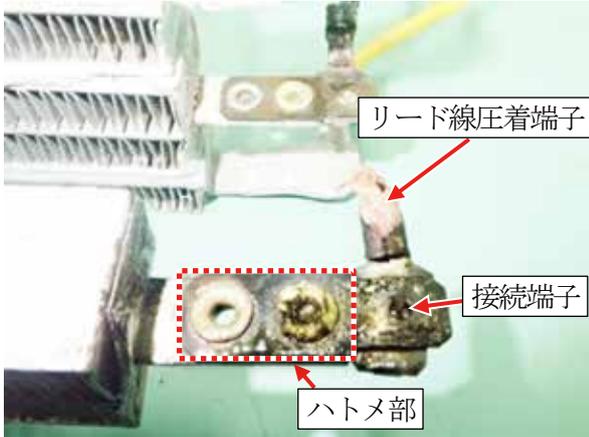
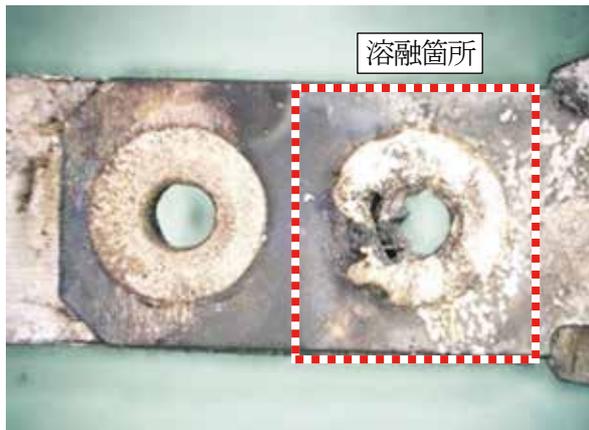
断線している青色のリード線のハトメ及び端子部分をデジタルマイクروسコープにより拡大見分すると、リード線側のハトメに溶融が認められる。

また、ヒーター部と接続端子のハトメも溶融しており、同部位においても接触不良による発熱が起きていたことが考えられる。

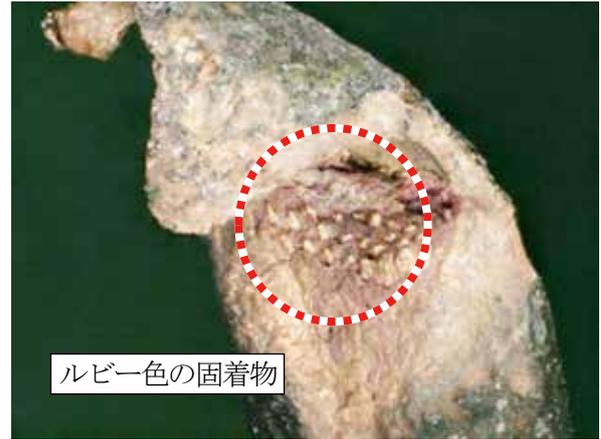
【写真25 青色リード線素線 (50倍)】

リード線圧着端子のカシメ部にはV字状の溶融が認められ、素線とカシメ部の隙間を埋めるように素線の周囲にはルビー色の固着物が認められる。

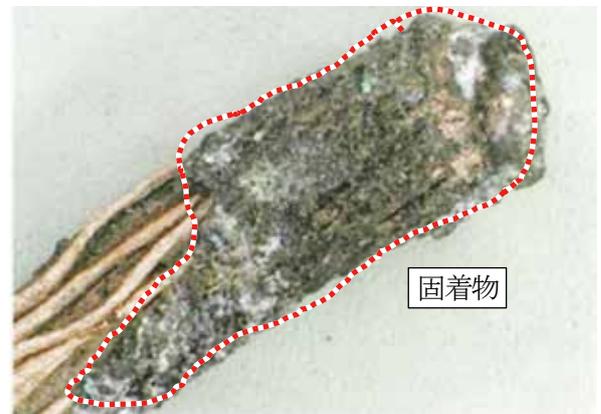
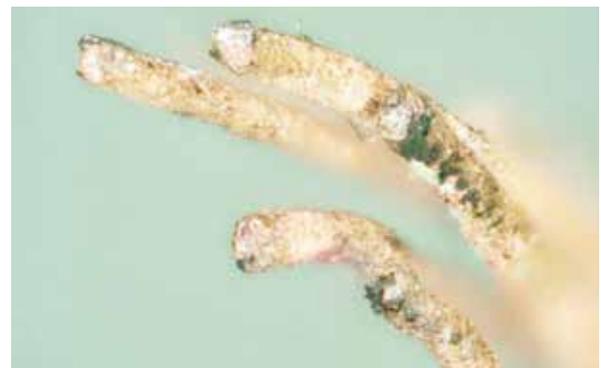
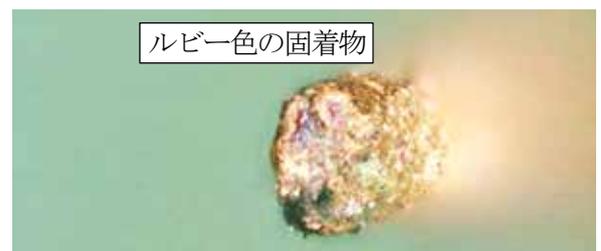
青色リード線断線部の固着物を除去し素線の先端部を見分すると、先端部は溶融し、素線の断面にはカシメ部同様のルビー色の固着物が認められる。

青色リード線は端子部で素線が溶断しており、リード線の圧着端子は先端部が焼失している。カシメ部及び内側の素線も溶断していることから、同部位で異常発熱したと考えられる。カシメ部内側の素線周囲に亜酸化銅が認められることから、この部位で発熱したと考えられる。

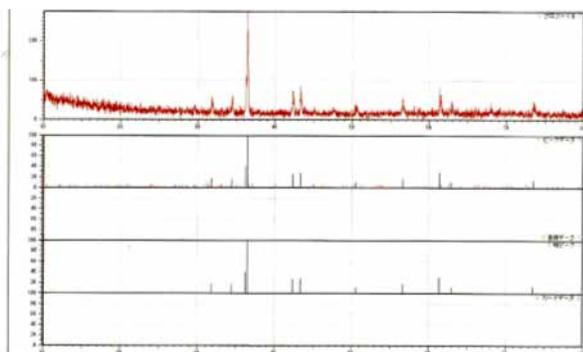
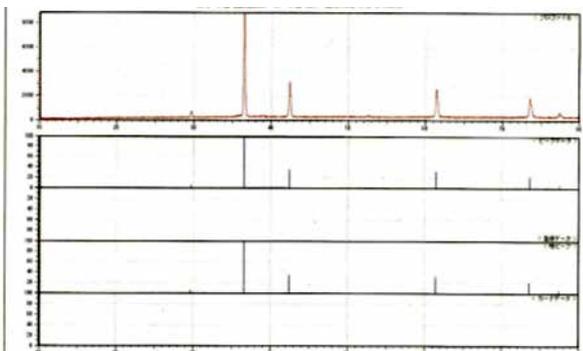
消防研究センターによりX線回析装置を用いて検査した結果、ルビー色の固着物のスペクトルが亜酸化銅標準試料のスペクトルと非常に類似しており、収去した試料に亜酸化銅の含有が判明した。

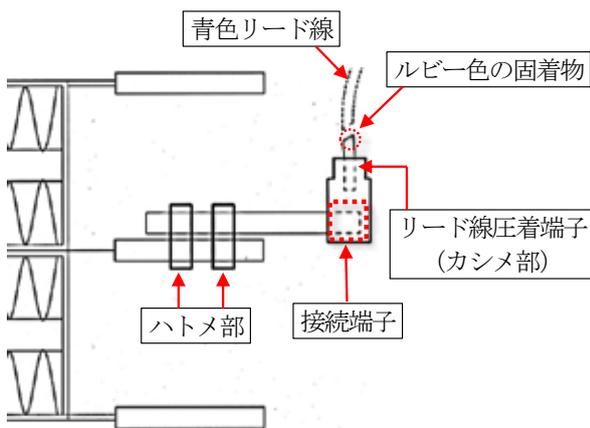
【図5 青色リード線端子部詳細図】

以上のことから、製造上の不具合により、青色リード線接続端子部において接触不良が発生し、その状態で継続使用したことにより、同部位が異常発熱しリード線の被覆などの周囲の可燃物に着火したものと考えられる。

状態で継続的に使用したため、同部位の接触抵抗が増加し異常発熱した結果、リード線の被覆などの周囲の可燃物に着火したものと判定する。
