令和6年能登半島地震における現地調査

一般財団法人 消防防災科学センター

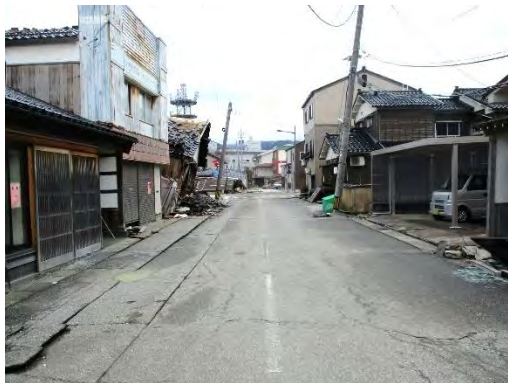
傾いた電柱と被災した街並み

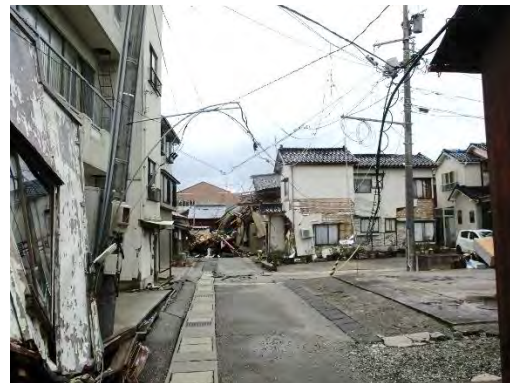
倒壊した家屋による道路閉塞

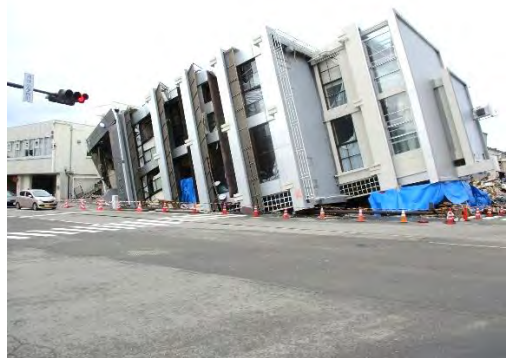
倒壊した鉄筋コンクリートビル

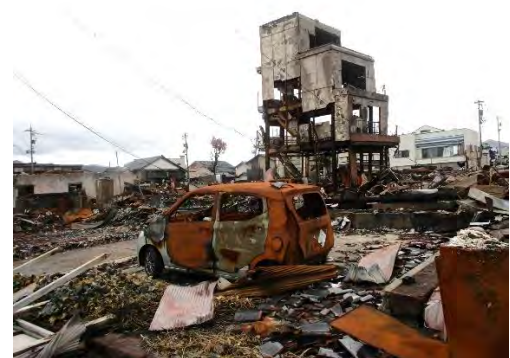
朝市の火災現場跡

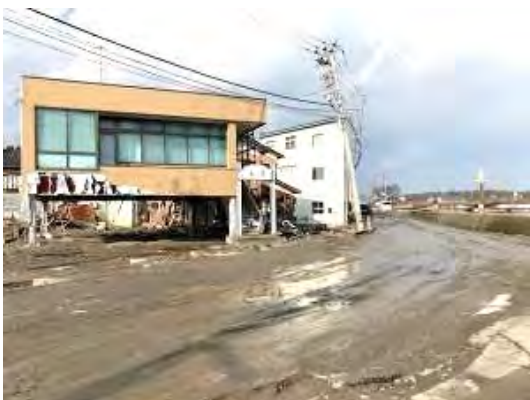
珠洲市役所から徒歩2～3分で津波の跡

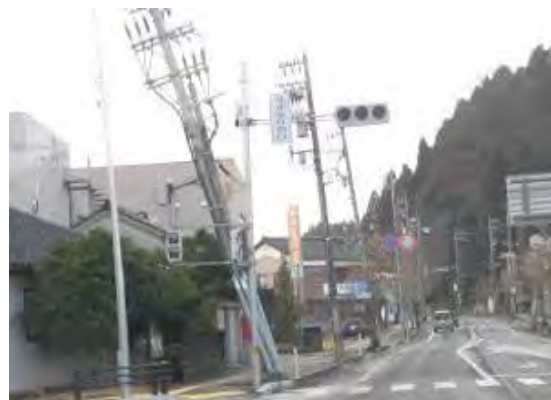
珠洲市内の電柱・信号の損傷

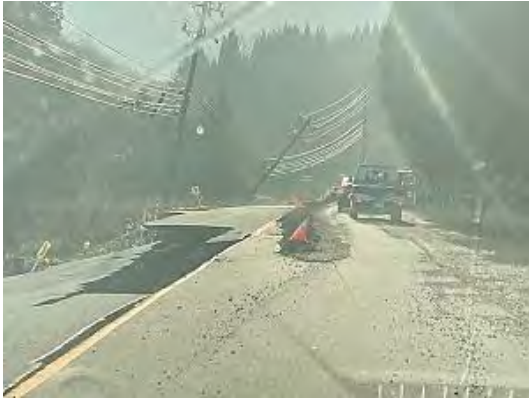
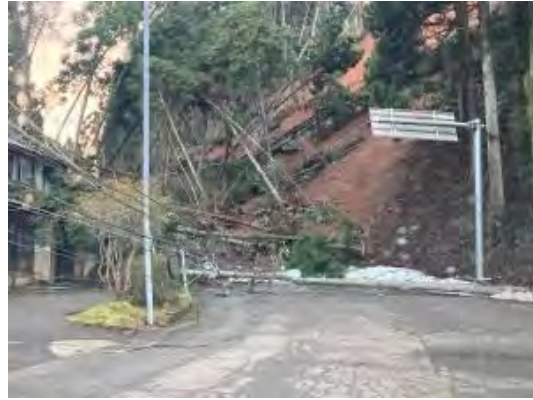
写真2 珠洲市及び移動途中の被害様子 (令和6年1月6日午後撮影)

道路被害は一層深刻だった印象。ナビにない箇所でも通行止め箇所が多数発生していた。

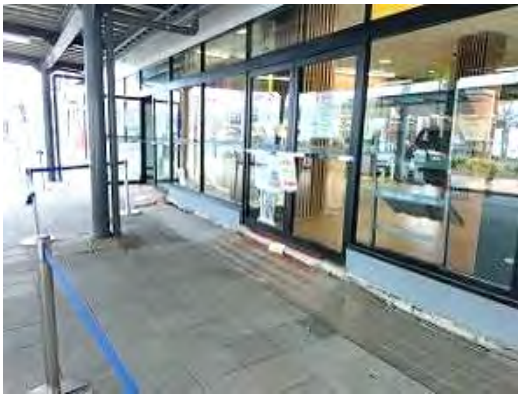
七尾駅舎の被害(液状化による段差)

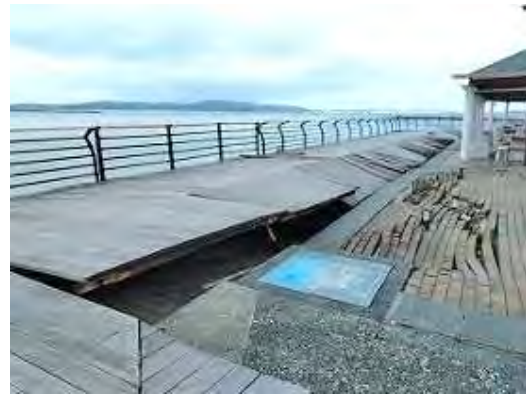
七尾マリンパークにおける液状化被害

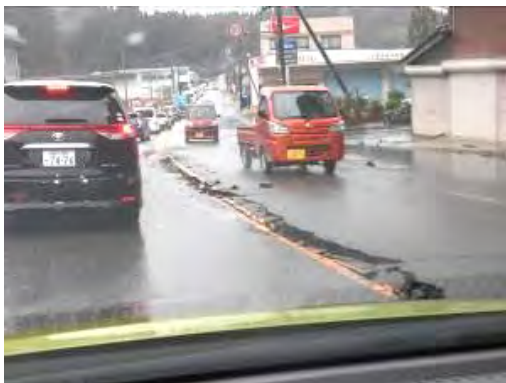
七尾市から穴水町への移動途中
(道路被害と渋滞が続く。救急車の通行も多く、移動に時間を要した。)

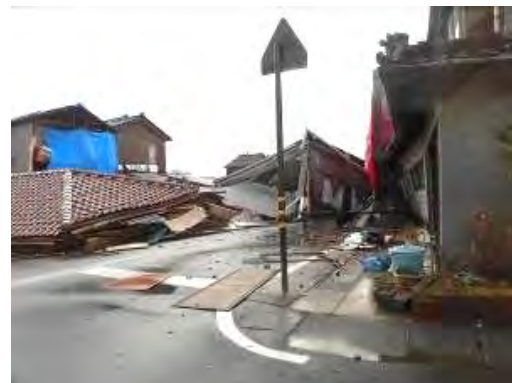
穴水町役場付近の家屋被害

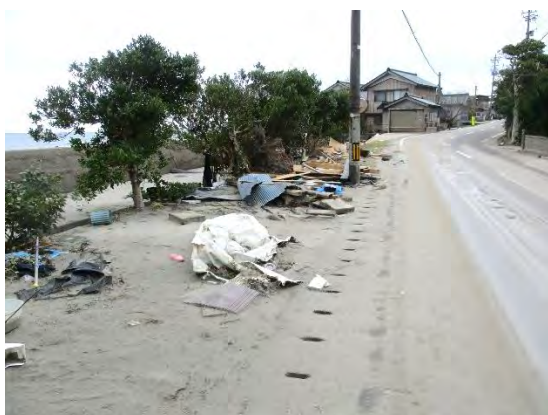
津波により堆積した土砂（白丸地区）

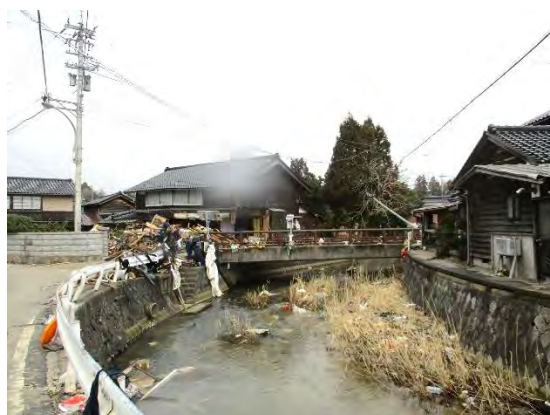
河川の遡上により運ばれたがれき

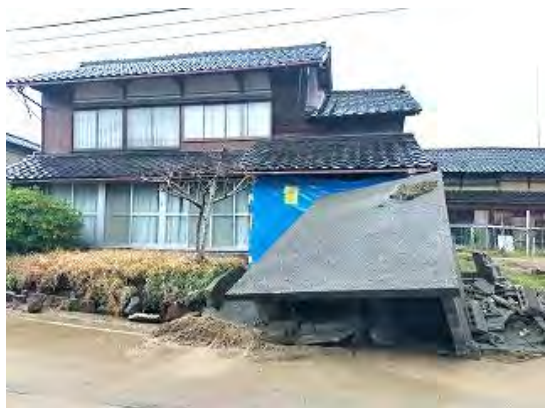
家屋被害玄関先の様子

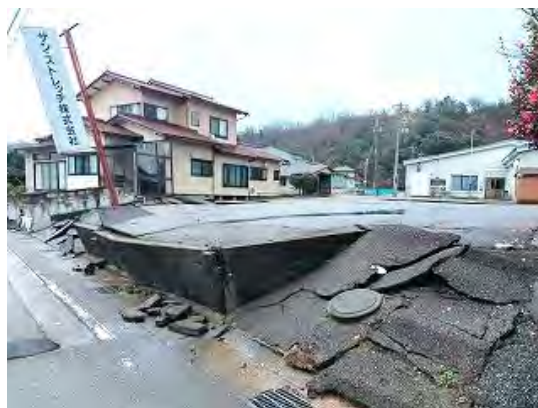
アスファルトがめくれ上がっている。

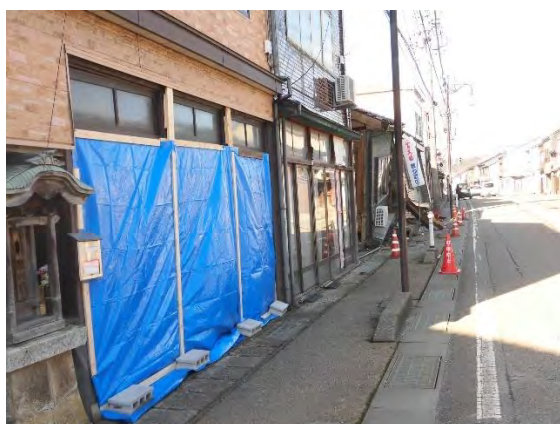
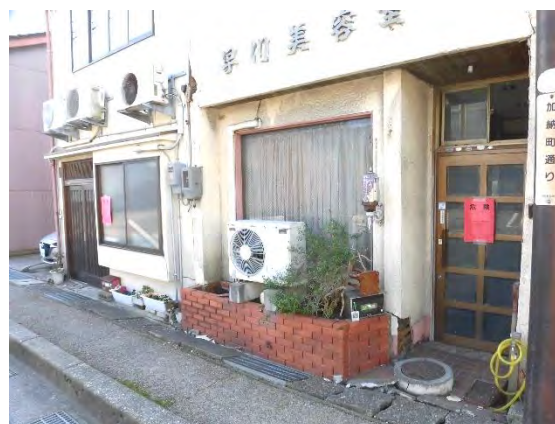
応急危険度判定が入っており、赤「危険」が多かった。

写真7 氷見市（北大町）における液状化被害（令和6年1月5日午後撮影）

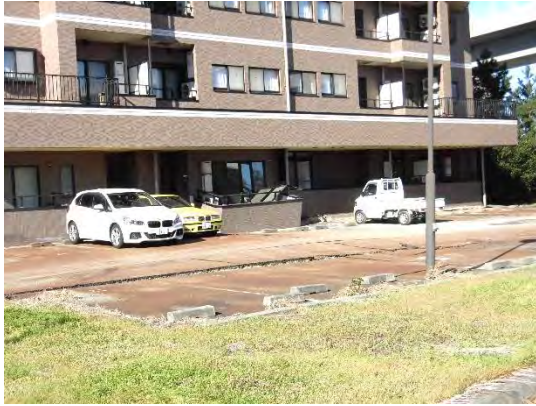
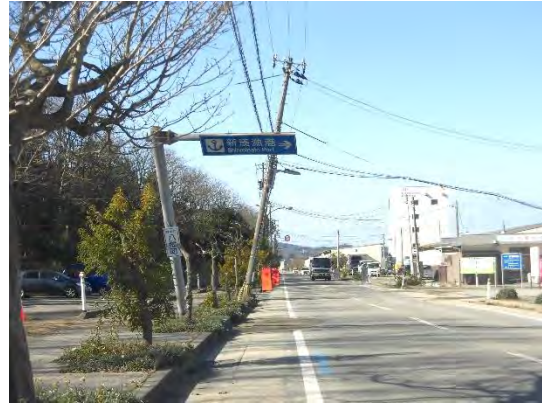
海側の埋立地で液状化被害が発生。当該地域ではローラー（全数）で被害認定調査を実施、それ以外は個別に対応とのこと。

写真8 射水市（海王丸）における液状化被害（令和6年1月5日午後撮影）

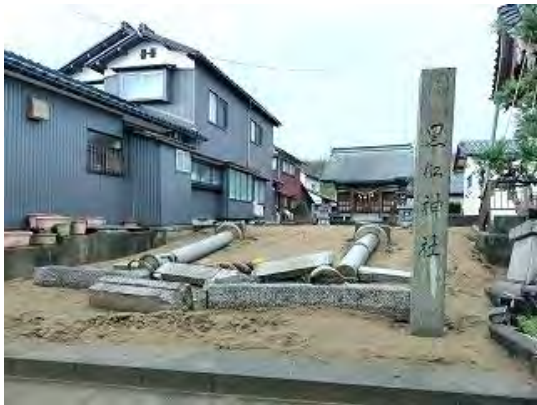
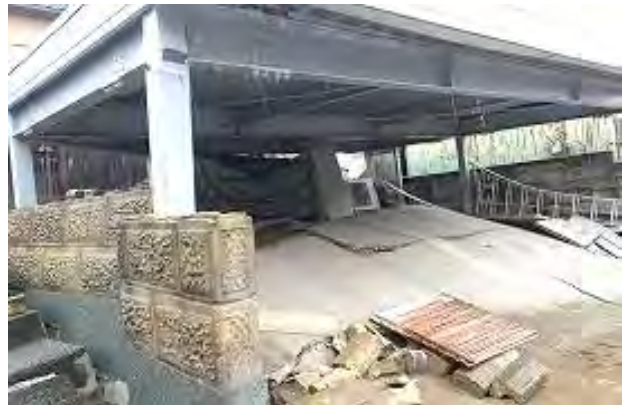
宮坂地区（河北潟の埋立地）の黒船神社及び住宅街における地盤被害（令和6年1月6日午前撮影）

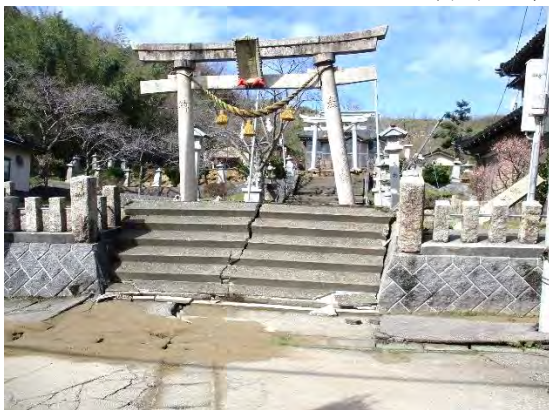
西荒屋地区の蛭児神社（復旧中）

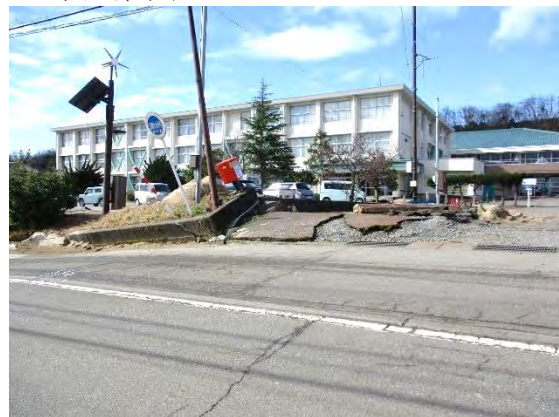
西荒屋小学校付近

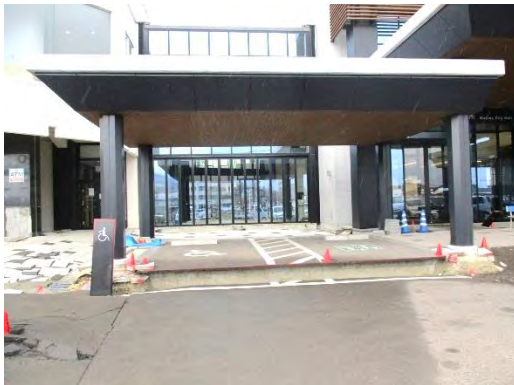
段差の生じた正面玄関

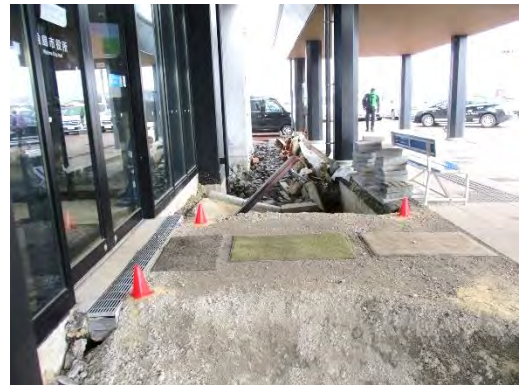
段差の生じた庁舎入り口付近

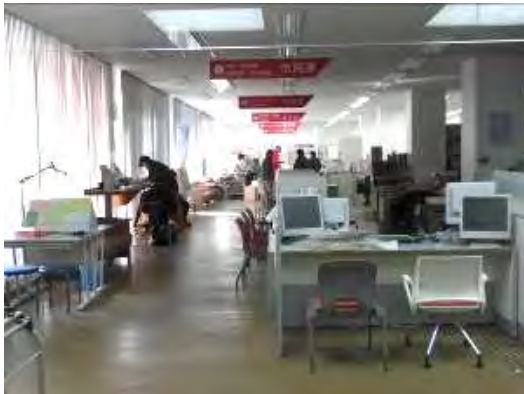
非常用電源の使用中心かと思われるが、庁舎内は薄暗かった。職員の在席も限られていた。

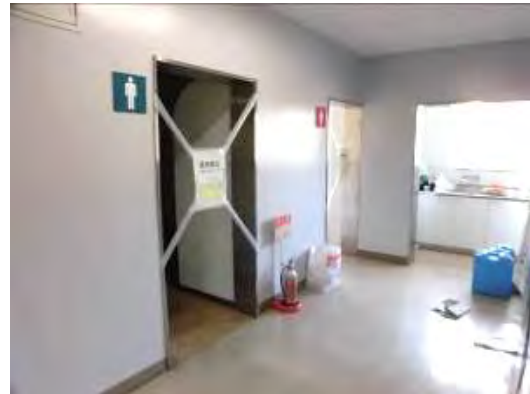
庁舎内のトイレは使用禁止（庁舎外の仮設トイレ（4台）を使用するようアナウンスされていた。）

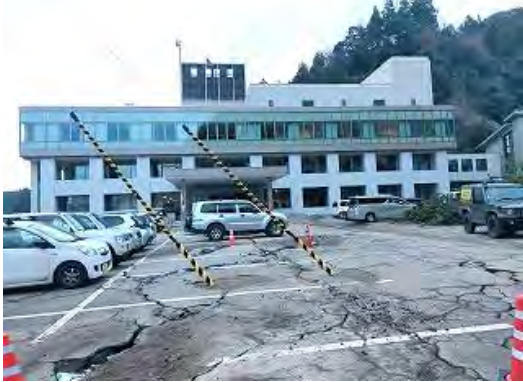
穴水町役場前の駐車場の地盤被害
(庁舎の3階は避難所となっている。)

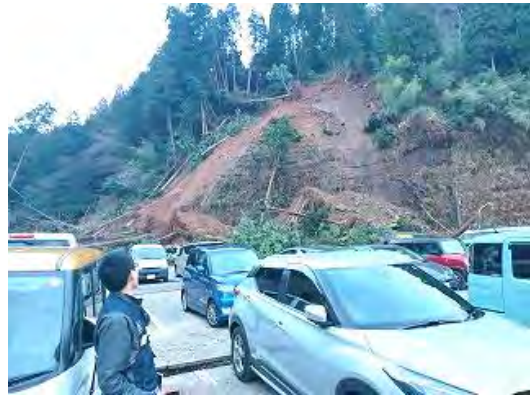
町役場すぐ近くにある山が崩れている。

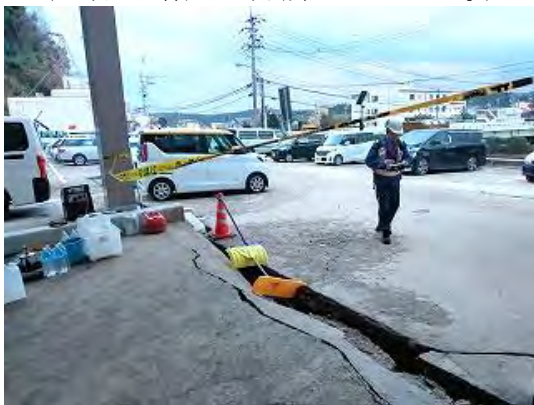
庁舎玄関の地盤被害
