## □2016年8月北海道豪雨災害

北海道大学 工学研究院水圏環境工学分野教授 清水 康行

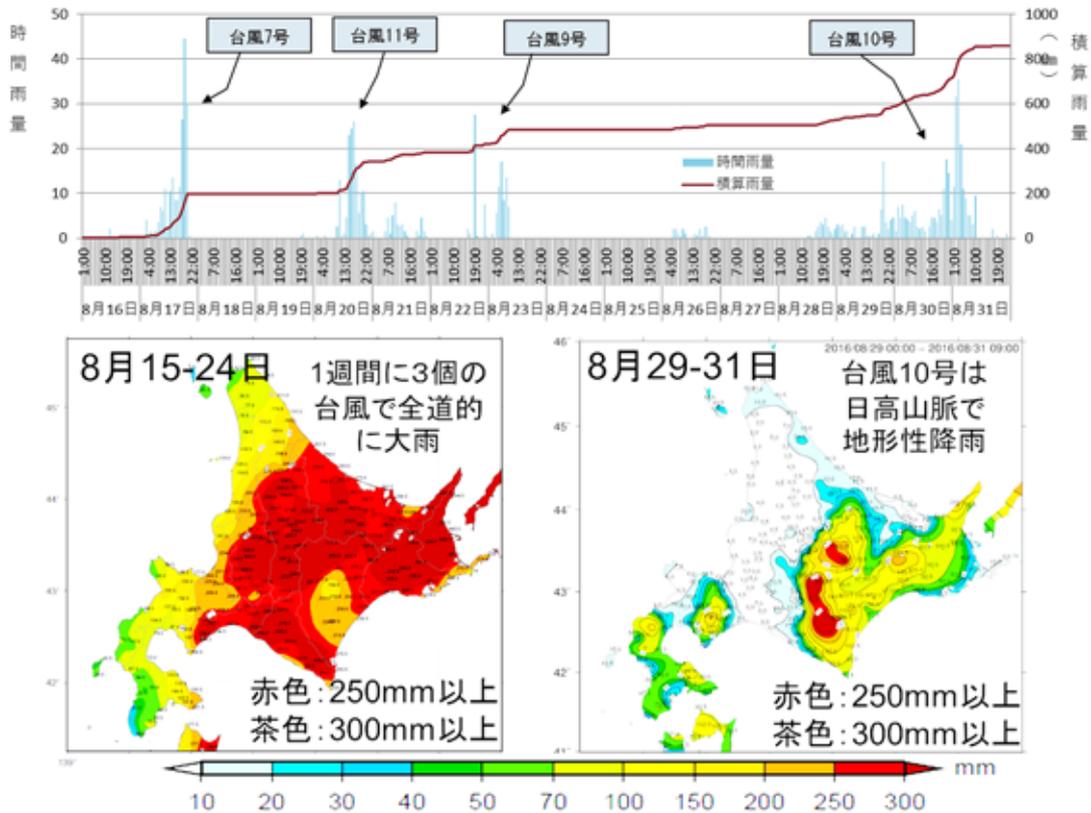
図1 降雨量の状況

上：累加雨量

左：前線と台風による大雨（2016/8/15～8/24） 右：地形性降雨と台風による大雨（2016/8/29～8/31）

気象庁では1951年から台風の統計を開始しているが、これまで北海道では1年間に1個以上の台風が上陸することはなかった。しかし、2016年8月には半月ほどの間に3個の台風が上陸、1個の台風が接近し、未曾有の大雨をもたらした。上陸した3個の台風はいずれも「前線」と「台風」の組み合わせで、これは北海道に大雨をもたらす天気図パターンである。前線の位置や台風の通過コースによって降雨域も変わり、3個の前線と台風による降雨域を足し合わせると、ほぼ北海道を覆うようになった（図1左）。一方、台風10号は初めて太平洋側から三陸地方へ上陸するという、特異なコースを取った。このため北海道では東寄りの湿った暖かい風が三日間にわたって吹き続け、日高山脈や大雪山系の南東斜面で「地形性降雨」（湿潤な大気が山地をはい上がることによって冷却、凝結して降る雨）を発達させ、山脈沿いに特異な大雨を記録した（図1右）。河川流量・水位に関しては、常呂川・上川沿地点の例では計画高水位（洪水を防ぐための基本となる流量を安全に流下させる計画上の水位）を超過し、観測史上最大の水位を記録した。また、8月30日には台風10号によりもたらされた降雨により、石狩川水系や

十勝川水系では堤防の決壊や河川の氾濫が発生するなど甚大な被害となった。今次洪水の特徴として、先行する3つの台風により水位が下がりきる前に大雨に見舞われ、土壌水分量が高い状態（土壌中の水分量が多いほど、大雨によって発生する土砂災害の可能性が高くなる）で維持されたことで、台風10号の降雨が流出を増大させた点が挙げられる（図1上）。

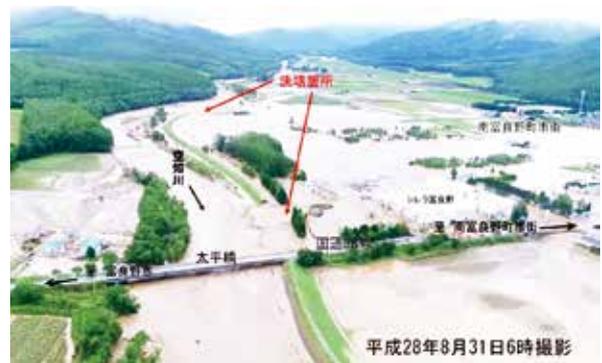
写真1 空知川の破堤（南富良野町）

区（南富良野町）では、8月30日に接近した台風第10号に伴う降雨により、堤防が決壊し氾濫水が市街地に流入、甚大な被害を及ぼした。この破堤氾濫と近傍を流れるユクトラシュベツ川からの氾濫を併せて、浸水面積約130ha、浸水家屋189戸及び食品加工工場などが浸水し、南富良野町に甚大な被害を及ぼした（写真1）。石狩川の直轄管理

区間での破堤氾濫は昭和56年8月洪水以来である。破堤は、幾寅築堤の2箇所が発生し、上流側は破堤幅300m、下流側では破堤幅150mであった。今回の出水で降雨量が大きかった石狩川上流域には、国が管理する大雪ダムと忠別ダム、空知川上流域には金山ダムがあり、今次出水では洪水調節によりダム下流域の被害軽減に大きく寄与した。この中で51,400千 $m^3$ の洪水調節容量を有する金山ダム（写真2）は、最も流入量が大きかった8月30日の大雨では、ピーク流入量約1,600 $m^3/s$ に対し約1,300 $m^3/s$ 分をダムに貯めこんで、下流の被害軽減に寄与している。一方で、8月30日～31日にかけて防災操作開始から約54,000千 $m^3$ を貯水し、ほぼ満水の状態となった。

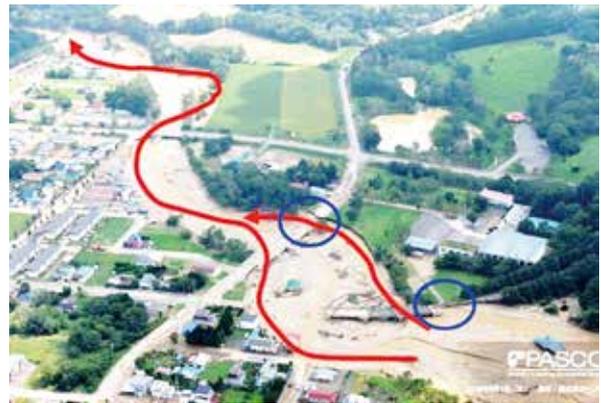
写真3 ペケレベツ川氾濫状況

十勝川水系においては、12箇所の観測所で観測史上第1位の水位を記録し、札内川と戸蔦別川の合流部付近（帯広市）で堤防決壊による氾濫が起きたほか、パンケ新得川（新得町）、ペケレベツ川（清水町）、芽室川（芽室町）で河岸侵食ともなう橋梁や住家に大きな被害が発生した。このうち、札内川と戸蔦別川の合流地点では札内川左岸堤防が約200m、一連堤防の戸蔦別川右岸が約300m決壊し、住宅2世帯や倉庫、ソーラー発電施設、田畑等の約50haが浸水した。また、清水町を流れるペケレベツ川では、1晩で川幅が3～5倍程度まで拡幅（約35mから約150mなど）し、上流の被災区間（計画勾配：1/48）では蛇

行流路が直線化し、下流の被災区間（計画勾配：1/66）では比較的直線的に整備された流路が振幅の大きな蛇行流路へと発達した。これより、市街地付近では左右岸が連続的に河岸決壊すると共に、落橋、家屋の流出、市街地の浸水被害等が生じた（写真3）。このほか、パンケ新得川に架かる橋梁被害でJRの札幌と帯広・釧路を結ぶ特急列車の長期運休が余儀なくされた。
