## □避難所環境の早急な見直しを

—平成30年7月豪雨災害より—

兵庫県立大学大学院減災復興政策研究科 阪本 真由美

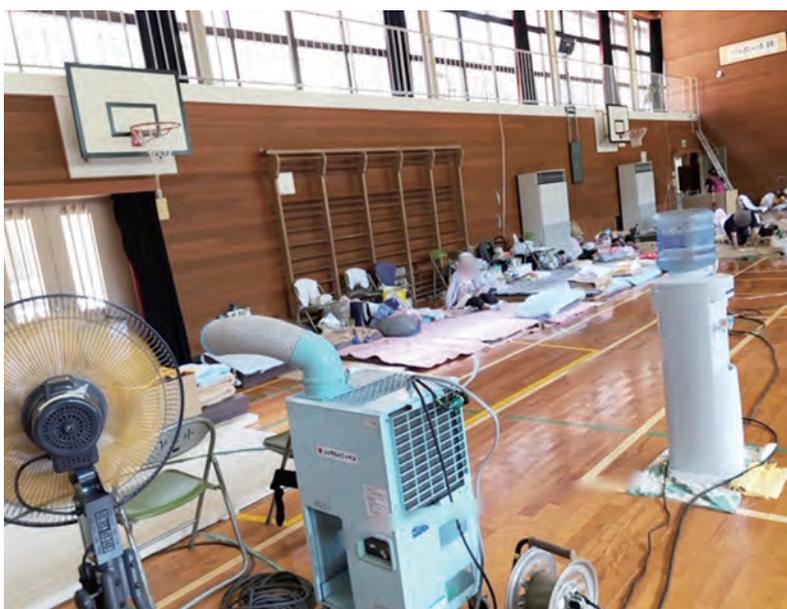
写真1 避難所の生活環境（著者撮影）

7月16日時点において避難所では、全ての避難者に毛布が配布されており、敷マットが一部のみに配布されていた（写真1）。床の上に毛布を敷いて眠る生活が一週間以上続いており、避難している人からは「体中が痛い」「眠れない」などのコメントがあった。小屋浦小学校の体育館では、一部の高齢者が体操マットの上に毛布を敷いていたが、これについても、「運動用のマットであり洗濯されているわけではないため衛生的に不安」との意見があった。簡易ベッドやダンボールベッドは、わずか数名の被災者にしか提供されていなかった。ダンボールの上に毛布を敷いて生活していた人からは「立とうとしたら滑って転倒。肋骨を骨折した」との話もあった。足が不自由で床での生活では移動が困難な人のなかには、座卓の上に座布団を敷いて生活している人もいた（写真2）。

被災者の健康状況の悪化を防ぐには、早急に寝具を整備する必要があったことから、町の担当職員とマットレス・ベッドの設置について協議した。町の備蓄物資を確認したところ、物資倉庫にはマットレスが70枚しかないものの、県に要請をすれば対応が可能であることがわかった。早速、避

難所への配送を依頼し、16日からマットレスを順次配布した。マットレスが整備されたことにより、被災者の睡眠環境は大幅に改善された。

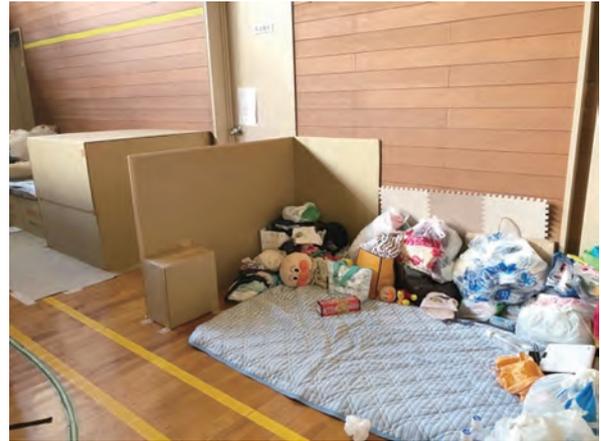
写真3 顔が見えないように工夫した仕切り

例えば、男性トイレの出入り口付近に、女子高校生が寝泊りをしていたが、「トイレに出入りする男性の中に、自分の寝顔をのぞき込む人がいてとても不安」とのコメントがあった。そこで、トイレを利用する人から顔が見えないよう仕切りを設置した(写真3)。

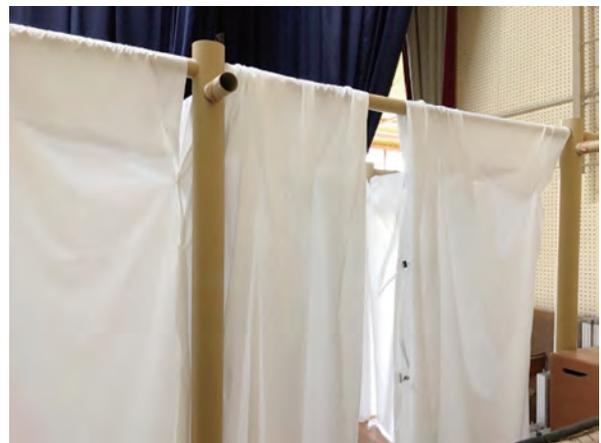
写真4 女子更衣スペース

更衣スペースがなかったことから、女性にどのように着替えているのか尋ねると、「トイレで」「風呂を利用するときに着替える」「壁の後ろで、人が見ていないタイミングに」など苦労している様子であった。そこで、支援物資として提供された柱とカーテンを利用してステージ上に更衣スペースを設置した(写真4)。また、生理用品は女子トイレ内にも設置し、物資保管場所まで取りに行かなくて良いようにした。ジェンダーの観点から

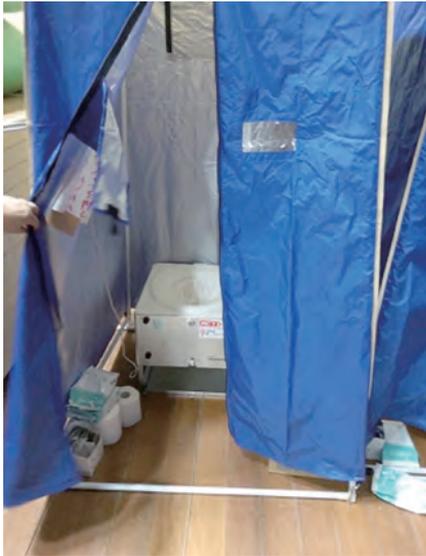
写真5 屋内に設置された自動ラップ式トイレ

断水が続いたことから屋外に仮設トイレ(洋式トイレを含む)が46基設置されていた。屋内には、既存のトイレ空間や簡易テントを利用して、ポータブルトイレ、自動ラップ式トイレが設置されていた(写真5)。しかしながら、トイレの利用環境・衛生状況は良くなかった。

屋外の仮設トイレは、土砂により周辺がぬかるんでおり、土砂がトイレ内にも入っていた。雨が降るなか、杖をついた高齢者が、靴をはき、傘をさし、トイレを利用することは難しい。そのため、多くの被災者が屋内に設置されたトイレを利用し

ていた。しかし、利用者が多いことから1時間もたつとトイレは排泄物で一杯になった。排泄物があふれそうになると、受付にいる行政職員に連絡が入り、そのつど職員がトイレの清掃を実施していた。トイレの清掃係が決められている避難所もあったが、一日一度のトイレ掃除では、トイレを衛生的に保つのは困難であった。

トイレを衛生的に保つために、看護師などが巡回してトイレの消毒を実施していたが、設置されているトイレ数が多く作業が追いつかなかった。そこで、被災地支援に訪れるボランティアの協力

を得てトイレの清掃・環境改善を行った。トイレの清掃マニュアルを整備し(写真6)、ボランティアには清掃に先駆け簡単な講習を行った。トイレについては、十分な数を設置するのみならず、清掃体制などの運営面を含めた対策を検討する必要がある。
