## 航空機を利用した崩壊発生地域の診断

千葉大学理学部教授

川崎逸郎

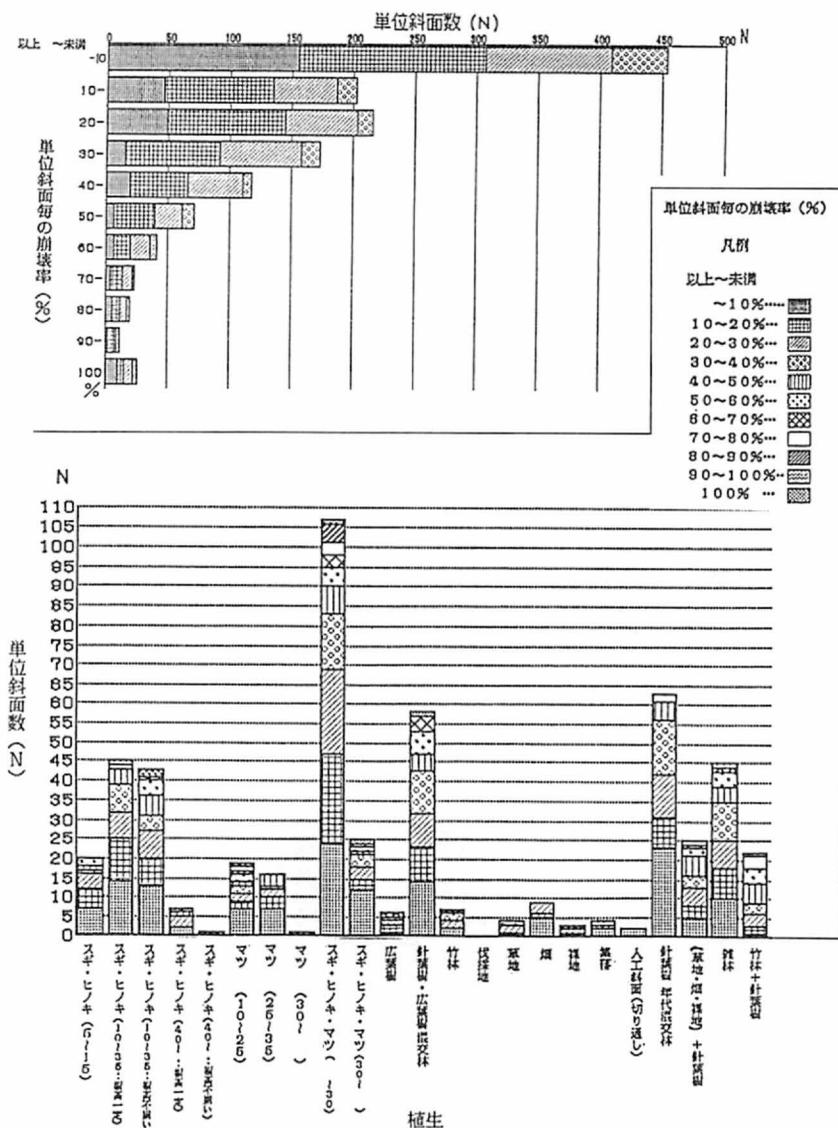
第2図 調査地全域の斜面における植生別崩壊率と単位斜面数

傾斜10°以上20°未満の斜面 (崩壊発生総数1,380) —成東~東金地域のばあい—

豪雨のあとセスナ機に搭乗して、新らしく崩壊を起した斜面に沿って飛んでみると、斜面と植生分布と崩壊との間には妙な関係があることに気がつく。(第1図、第2図参照)。

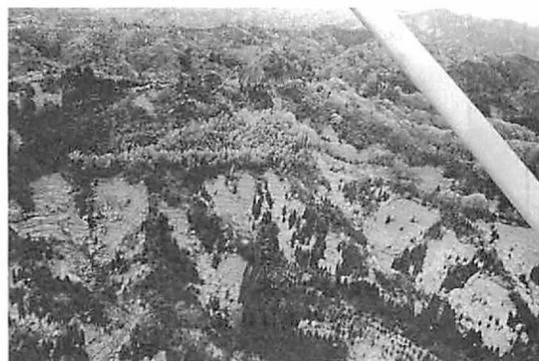
A  
安房丘陵梅ヶ瀬層に発生した状況

植生は幅広く尾根部から剝離している。  
常緑針葉樹の人工林に覆われたところ  
である。  
崩壊密度の最も高い地域。

出し、斜面は表皮を剥ぎとられたようになり土砂もろとも斜面下に移動し水田に押出す(写真A~C, J~N)。この斜面では写真C.I.Mのように一斉林の高さの違いが各所に見られる(人間の頭の虎刈りのように)。崩壊の度に植林を行うので生育の度合が樹高の違いとなるのであろう。した

上記のそれぞれの斜面に発生した崩壊について、①は表層剝離型(写真A~C, Kは典型)、②は馬蹄型崩壊と命名されている。表層剝離型崩壊は、斜面に火山灰層や風化土層が薄く堆積しているところに発生し、馬蹄型崩壊は、火山灰層や風化土層が厚く堆積しているところに発生している(写真D, G, F)。

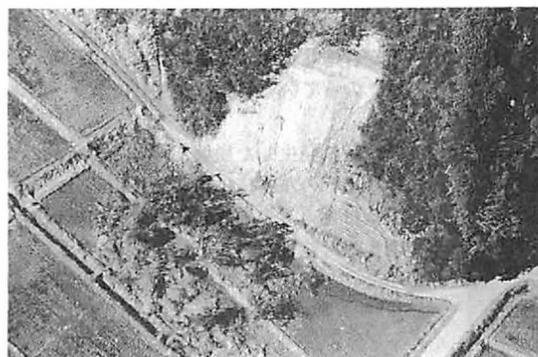
B  
下総台地北東部干潟の周縁に発生した状  
況

常緑針葉樹と落葉広葉樹が混交する斜面  
に発生した崩壊。  
一度崩壊したところに再び崩壊を起した  
斜面であることがわかる。

- ⑤ 一度、崩壊を起した斜面(崩壊あと地)に再度崩壊が発生しているところが多い(写真B, D, E, F, K) その状況は写真を検討されると了解されよう。これが「崩壊の繰返し特性」といわれる

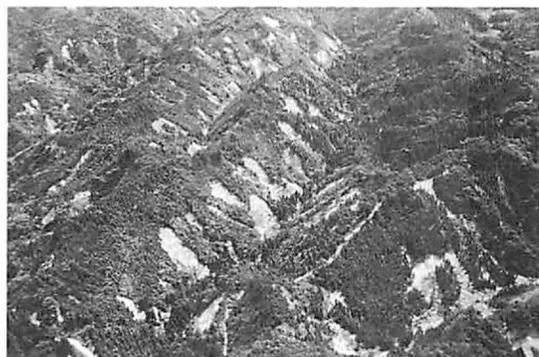
C  
安房丘陵東部天津泥岩層に発生した状況

林令(樹高)に関係なく崩壊が発生した。  
とくに北向き斜面には幅広く剝離してい  
るところが多い。

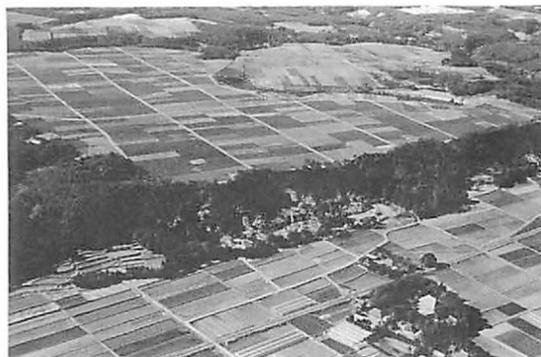
D  
利根川に面する飯岡台地北縁に発生した  
状況

砂層と泥岩層の上に火山灰層がのっている。  
画面中央部に新しい崩壊地その左右は  
古い崩壊あと地に生育した樹高不揃いの  
常緑針葉樹の林。  
この崖の比高は40m。

- ② 常緑樹、広葉樹、灌木、竹林が混交している斜面では、斜面の肩や中腹以下が馬蹄形のりんかくにえぐりとられるようにしてくずれているところがある(写真D~F)。この斜面では樹種ごとに群落をつくり生育状態も一様ではない。また同一樹種でも生育状況が異なるものもある。これは崩壊によって植生が斜面から剥落した後に同一樹種が生育するかあるいは植林するからであろう(写真I, M)。
- ③ 斜面の裾に竹林の生育の良好なところでは、必らず……と云って良い程近接して崩壊が発生している。これは房総半島のみでなく日本列島の崩壊地に共通に見られる現象である。竹林は親水性植物の代表であることを考えると斜面付近の地下水の挙動と密接な関係にあるといえよう。
- ④ 常緑広葉樹や落葉広葉樹が生育する斜面では崩壊の発生はあまり見られない。広葉

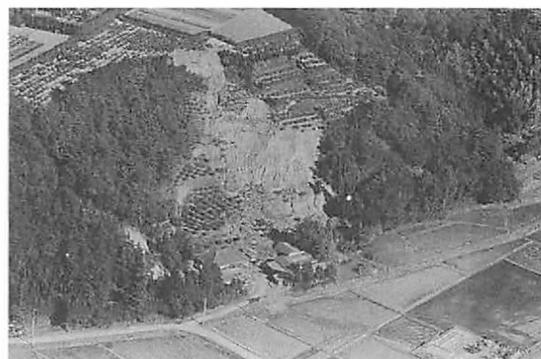
E  
下総台地北東縁、砂層の上に火山灰層が  
厚くのっている斜面に発生した。

階段状に発生した崩壊で中央は新しい  
崩壊、その左右には古い崩壊のあとが階  
段状に見えるこの急斜面は、大規模に崩  
壊する可能性がある。

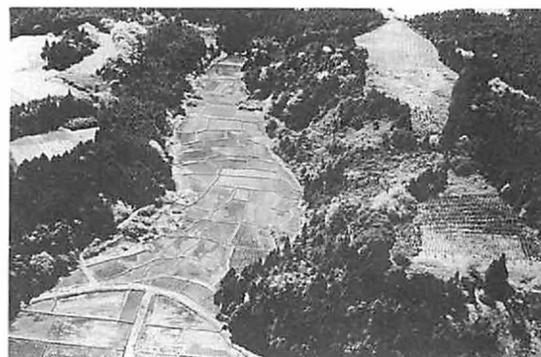
F  
下総台地北東多古町付近の谷とその両側  
の斜面

泥岩の上に砂層と火山灰層がのっている  
ところ。  
谷斜面にある馬蹄型の崩壊あとに残る樹  
高の不揃いが特徴である。  
谷底にある地割りのパターンが斜面の据  
で細くなる。その上に新しい崩壊土  
砂がのっている。

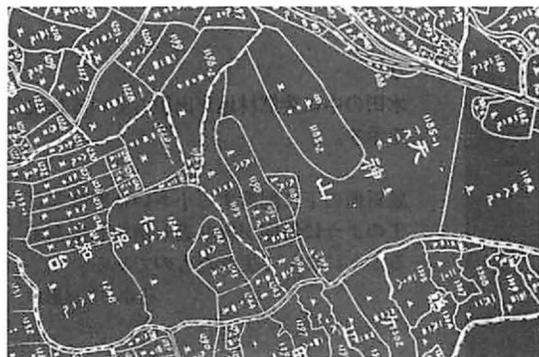
G  
多古町役場に残る地籍図の一部（明治28年作製）

中央部に天神山の林地の記入がある。その左には短形の畑地の地割りがあある。天神山の下谷地には谷頭（右側）からの水を利用するための一段ごと低くなる地割りがあある。

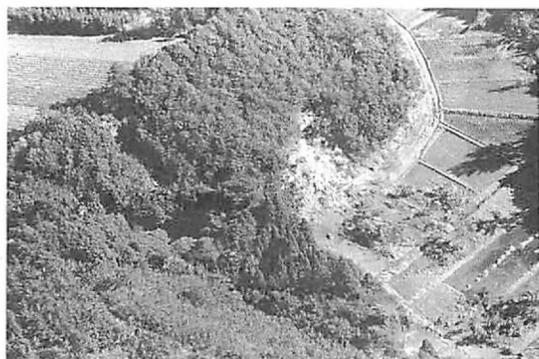
I  
谷底の地割りの上に新らしい崩壊土砂と倒木が斜面からすべり落ちてはいる。

上記の航空写真のような小さい地割りのパターンが生成する過程がここに見られる。

い例である。bは、小規模の崩壊を繰返すことによって崖（斜面）が後退して小さい地割りをつくる（写真I, J, K, L, M, N）。小見川町、多古町には写真Oのように背後の崖から水田にくずれ落ちた土砂が厚いため、

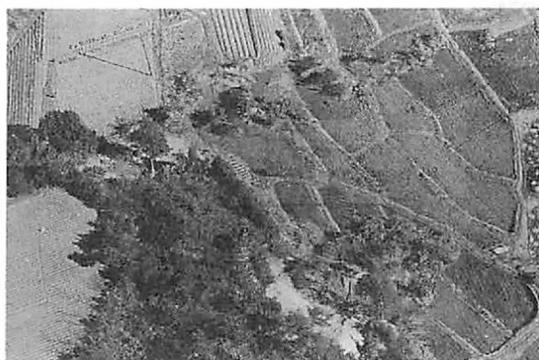
J  
水田の中に突然林地が出現している状況を示す。

急斜面の下に配置する小さい地割は前頁Iのように斜面が繰返し崩壊し後退することによって生れたものである。

は古い地割りよりも高い位置にあること、また、地割りのパターンは斜面に近いほど一区画の面積は小さくなることである写真H、J～N。崩壊の規模が大きいものは、大量の土砂が押出て広い面積を厚く覆ってしまうので古い地割りのパターンは、単調なものとなるのであろう。

前項4の斜面の生態の項において①、②、③、⑤それぞれの斜面の形態の特徴について記載したが、上記のa、bのような地割りのパターンは、これらの斜面の下には必ず存している（写真J～N）。ここに斜面形態と植生、地割りのパターンと崩壊発生位置とは密接な関係にあることが証明された。

以下の3枚の写真は地上から見ると不思議な風景である。この頁の3枚の写真は崩壊の繰返し特性を示すもので斜面下にある水田の小さい地割の上に新らしい崩壊土砂と林がのっている状況。

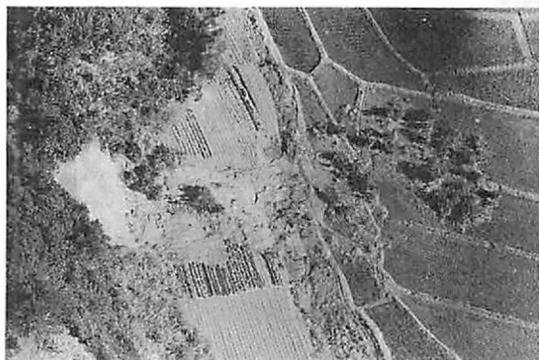
K  
一度崩壊した斜面に再び崩壊が発生した状況で水田に突然林が出現した状況

斜面から水田に林が動いたのである。崩壊した背後の斜面は常緑針葉樹と落葉広葉樹の混交林である。

古い地割りのパターンは新しいパターンに姿を変えている（写真H, K, L）。

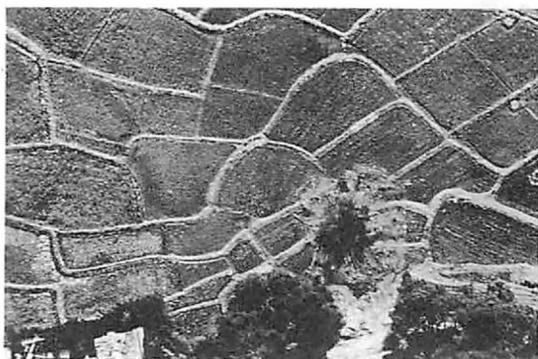
L  
斜面下にある魚鱗状の地割り

斜面が崩壊を繰返すことによって後退することによって魚鱗状の地割りがひとつづつ増えてゆく。

斜面のすぐ下に背後からすべり落ちた古い杉の木が水田に直立している。

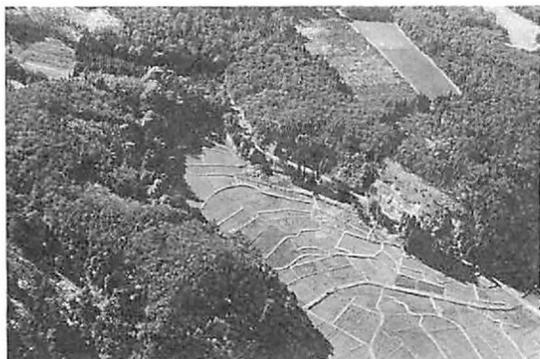
M

画面中央の谷の地割りは蛇の腹の鱗の模様似ている。

右手に方形に垂直の崖があり、その下に崩壊した土砂がのっている。この崖も周囲の植生を見ると、度々崩壊を起していることがわかる。

画面全域に見える黒い樹木が常緑針葉樹スギ、ヒノキの一斉林が多い。ところどころ樹高が違うのは、一度崩壊したあとに植林されたからである。

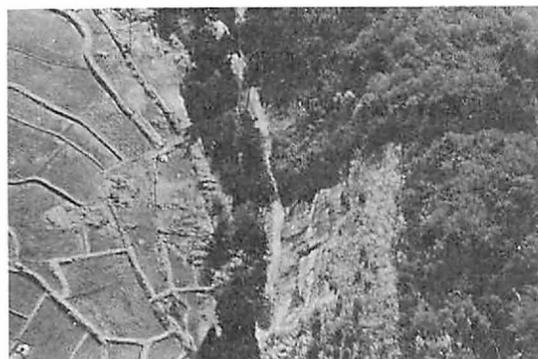
N

新しい崩壊と古い地割

上の写真の崖下の地割りを良く見るため、目標を崖下に決めてセスナ機を急降下して撮影した。

新しい地割りの「りんかく」は古い地割を切っており、その上に再び崩壊した土砂・倒木がのっている。

空間に接近してホバリングし地上付近まで高度を下げて観察することができる。しかし、時間と経費を考えるとb)のセスナが効率が良い。旋回性能はヘリコプターより劣るが、良い操縦士に出会うと効果は大きい。地上50～150m付近までの低空から撮影できる。ただしこれには撮影者（観察者）自身の肉体条件に適合性が必要である。小さい谷間の中でGがかかる急旋回、急斜面にそっての急上昇、急降下に肉体が耐えられないと写真A～Nのような撮影はできない。c)は災害地域が広範囲にひろがるときに有利である。

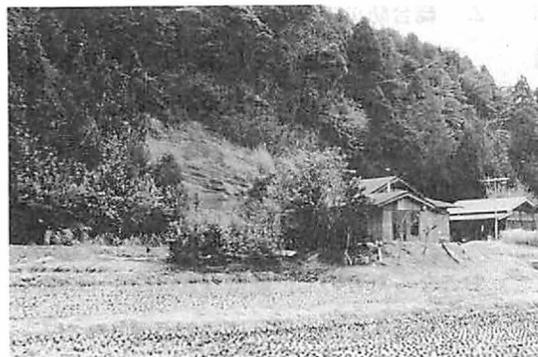
O

新しい地割

上の2枚の写真と同じ状況のところで、画面中央の垂直の崖から崩壊した土砂が手前の水田に押し出し水田のりんかくを覆ってしまった。そして宅地となった。新しい地割りの誕生である。(多古町にて)

現在は『宅地』となっているところ、この家には当時の被災者の老夫婦が住んでいる。
