東北地方太平洋沖地震を教訓とした地震・津波対策に関する専門調査会  
第6回会合

# 海外の地震・津波における 移転及び被害状況について

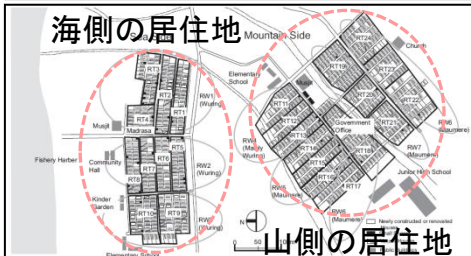
### 再定住地の概要 (ナンガフレ)

- 再定住地：
  - ・計画戸数760戸
- ライフライン関係
  - ・水道：貯水池を設置し給水
  - ・電気：電線は敷設、各戸が経済状況に応じて契約
- 公共施設：
  - ・小学校2校
  - ・中学校1校
  - ・幼稚園1園
  - ・教会1カ所
  - ・モスク2カ所
  - ・マドラサ(イスラム学校)1カ所
  - ・役場1カ所

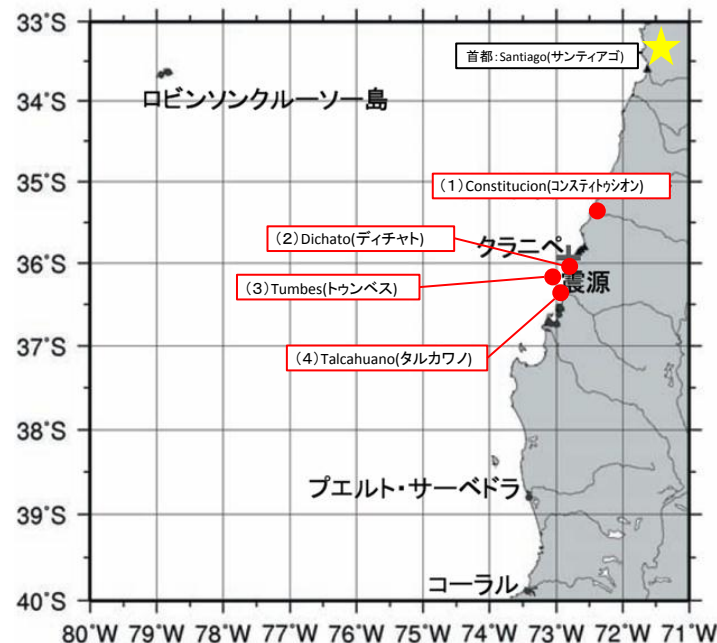
- ・多くの住民が津波来襲前に避難し被害を免れており、1960年チリ地震津波の被災の教訓が活かされていた。
- ・一方、Dichato(ディチャト)で亡くなった人の多くは観光客や外来者であったと言われており、情報伝達に課題があった。

推定被災面積(km <sup>2</sup> ) <sup>1)</sup>	推定被災家屋数 <sup>1)</sup>	推定被災人口 <sup>1)</sup>	死者・行方不明者数 <sup>2)</sup>
(1) Constitucion	2.43	3,989	8,236	- <sup>3)</sup>
(2) Dichato	0.50	679	1,298	66
(3) Tumbes	0.02	24	114	0
(4) Talcahuano	8.01	10,057	28,954	38

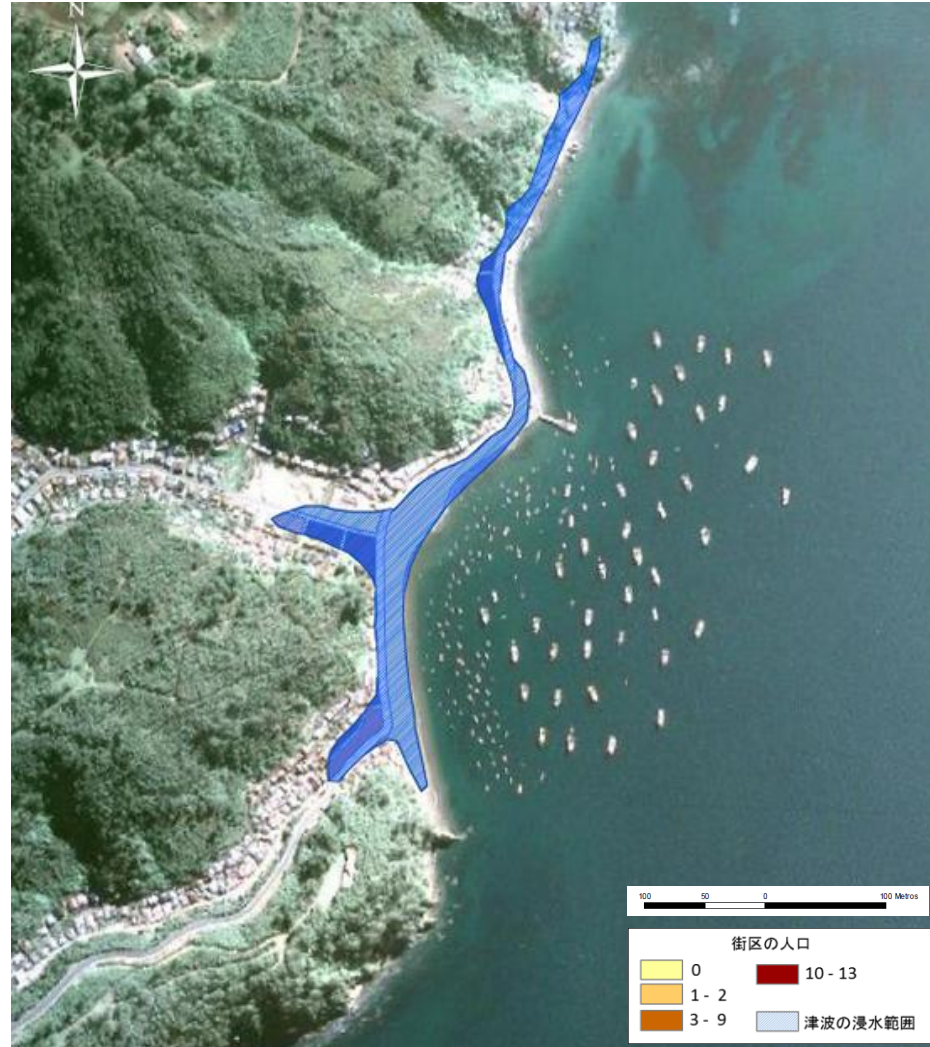
### Tumbes(トゥンベス) Biobio州Concepcion県

- ・ Tumbes半島(Talcahuano湾の西側)にある小規模な集落である。崖に張り付くようにして家屋が並び、そこを10m超の津波が襲った。
- ・ 集落につながる舗装路は無く、孤立した状態であった。
- ・ 家を失った住民は、海岸から離れ山間部のキャンプでの生活を余儀なくされていた。
- ・ 住民への聞き取り調査によると、1960年のチリ地震津波時には海面が引いたが浸水は無かったそうである。
- ・ 1960年の津波を経験したことで、地震の後に津波が来るという教訓が生きており、ほとんどの住民が地震直後に高台に避難したため、ここでの死者は無かった。

全体面積(km <sup>2</sup> )	0.17	推定被災面積(km <sup>2</sup> )	0.02
総人口	1,534	推定被災人口	114
総家屋数	339	推定被災家屋数	24
