第1章 調査研究の目的等

1.1 調査研究の目的

第2章 阪神・淡路大震災における火災の発生状況と出火原因

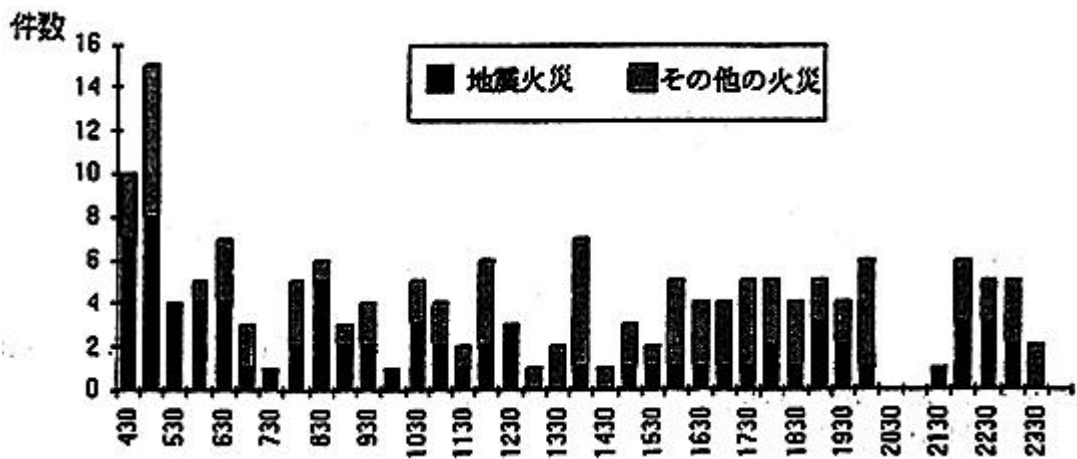
図 2.1.3 ノースリッジ地震のとき地震当日中にロサンゼルス市消防局管内で発生した火災の時間帯別発生状況³⁾

このような火災の発生パターンについて、ロサンゼルス市消防局は、地震火災の第一波は主にガス漏れに起因する同時多発的・火災であり、そして第二波として地震発生以降散発的に発生した火災は、損壊していた家屋などで電力供給の再開とともに発生した電氣的火災(electrical と表現)と説明している⁴⁾。

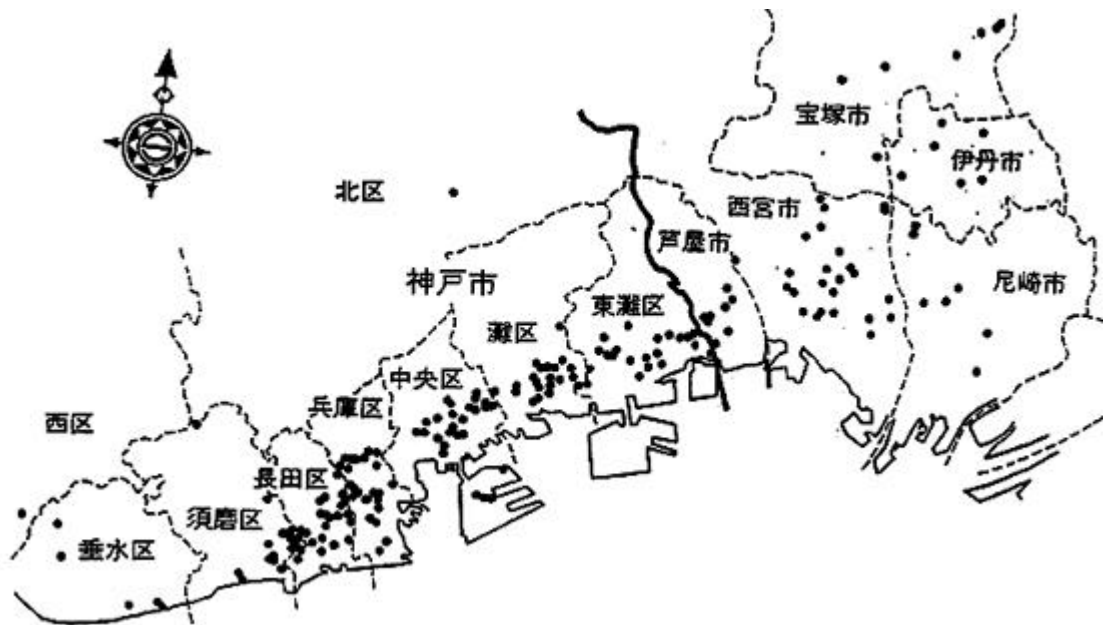
図 2.1.4 阪神地域における出火点の分布¹⁾(地震発生から1月19日までの火災)

出火点位置は神戸市内については神戸市消防局、また、神戸市外については神戸大学室崎研究室の資料による。

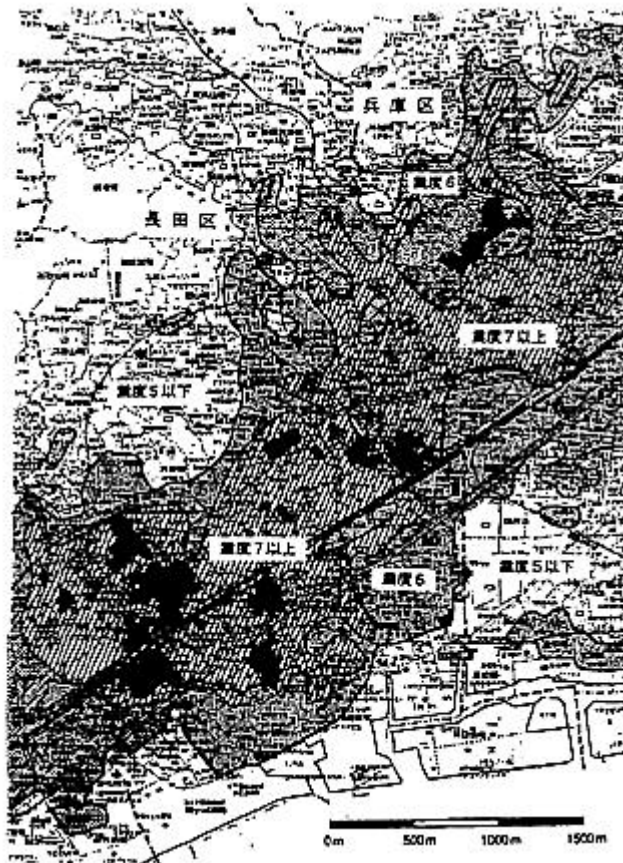
図 2.1.5 長田区周辺における震度分布と焼失区域の関係⁷⁾

- 1 震度分布は、中央開発(株)調べ¹⁰⁾による。
- 2 黒く塗りつぶした部分は、焼失区域を示す。

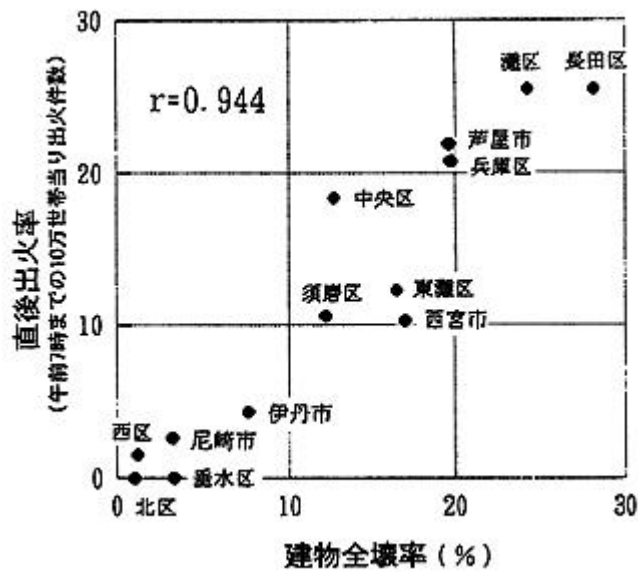
図 2.1.6 建物全壊率と直後出火率⁶⁾

図 2.1.6⁸⁾は、神戸市各区及び阪神間の兵庫県下各市における地震直後の同時多発火災(ここでは 17 日の午前 7 時までに発生した火災とする)の 10 万世帯当たり出火件数と当該地区の建物全壊率との関係を示したものである。直後の同時多発火災出火率は建物全壊率と極めて高い相関を示しており、出火原因として多かった電気火災やガス漏れに起因する火災などが家屋の損壊と因果関係が深い可能性があることを示唆している。

ところで図 2.1.6 をみると、芦屋市、西宮市は、建物全壊率並びに直後出火率ともにそれぞれ兵庫区、東灘区とほぼ同程度であり、出火率そのものは決して低くなかったことが分かる。この事実から、長田区及び周辺の地域で大規模延焼火災が多発したのは、単に出火件数が多かったためではなく、それらの地域における木造率や建ぺい率などの市街地条件の影響、すなわち延焼危険性の高さの故であることが推察できる。

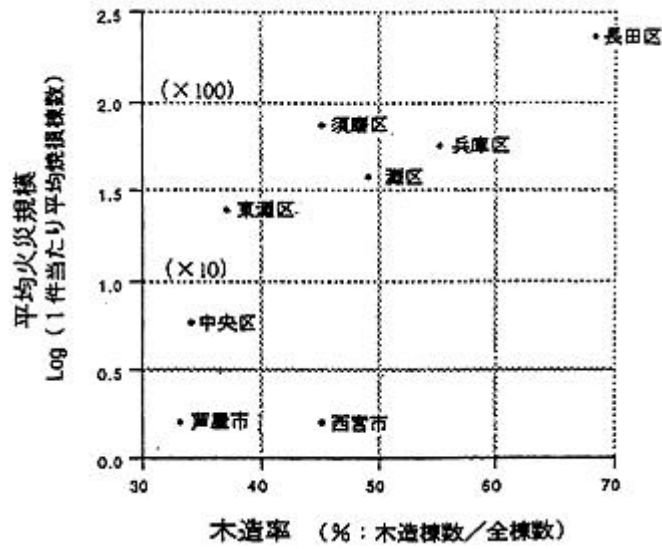
図 2.1.7 平均火災規模と平均木造率¹⁾

図 2.1.7 及び図 2.1.8 は、集計単位としてはやや大きいですが、神戸市内の被災地域各区と西宮市、芦屋市について、阪神・淡路大震災における平均火災規模(火災 1 件当たりの平均焼損棟数)と、それぞれ平均木造率及び平均隣棟間隔との関係を示したものである⁷⁾。これをみると、それぞれ右上がり及び右下がりの傾向がみられ上に述べた推察を裏付けている。そして、長田区は、木造率及び隣棟間隔のどちらの指標についても、延焼危険上不利な条件にあったことが分かる。

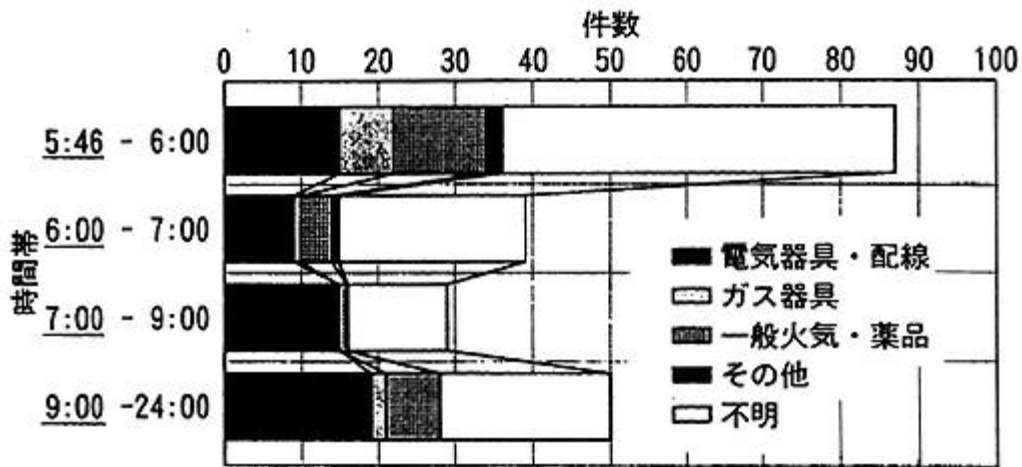
図 2.1.13 主な発火源別・時間帯別出火件数 (17 日中の火災 205 件)

図 2.1.13、表 2.1.12 は、17 日中に発生した地震火災 205 件(出火時刻不明の 1 件除く)の時間帯別・発火源別内訳を示したものである。なお、ここでは、ガス器具は発火源として作用したものだけを指しており、発火源がガス関係以外のもので漏えいガスが着火物であるケースは含まれていない。

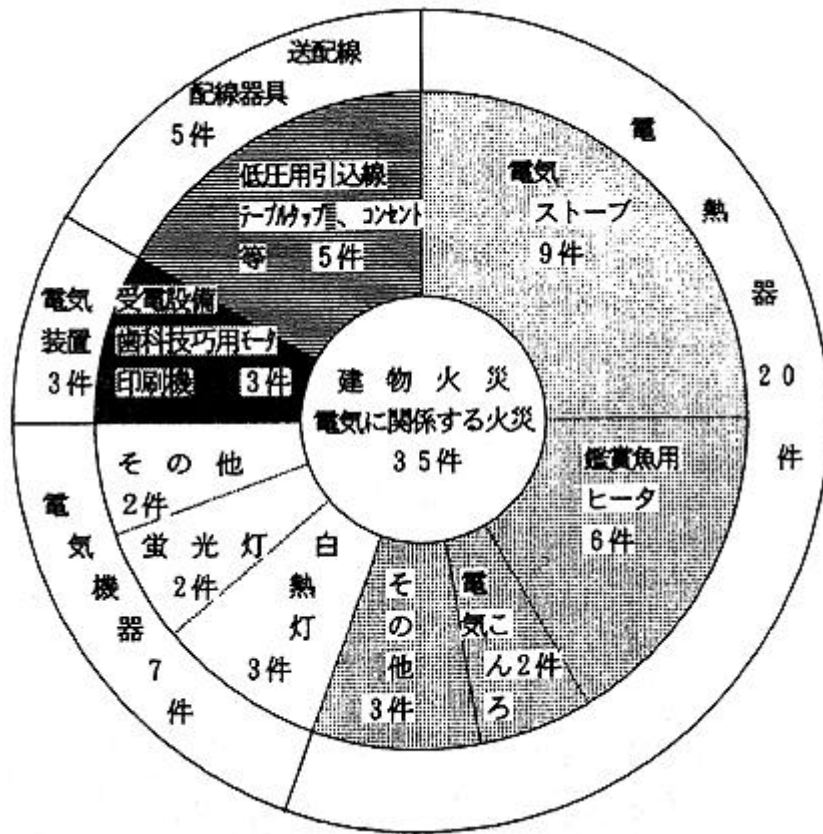
図 2.2.4 建物火災で電気に関する火災

送配線のうち「交通機関内配線」は、建物の屋内駐車場に駐車していた車両の電気配線から出火し、建物に延焼したものであり、建物火災としては特異なケースである。(図 2.2.4) (図 2.2.5) (表 2.2.4)

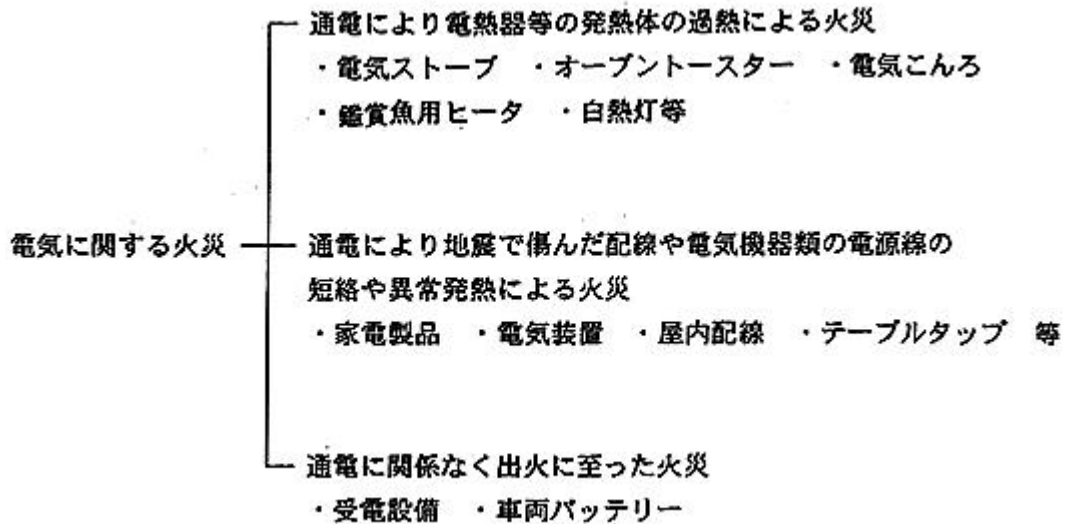
図 2.2.5 電気に関する火災の分類

送配線に分類されるものには、建物に電気を供給するための引込線や屋内配線などがあり、配線器具に分類されるものには、分電盤やコンセントなどがある。

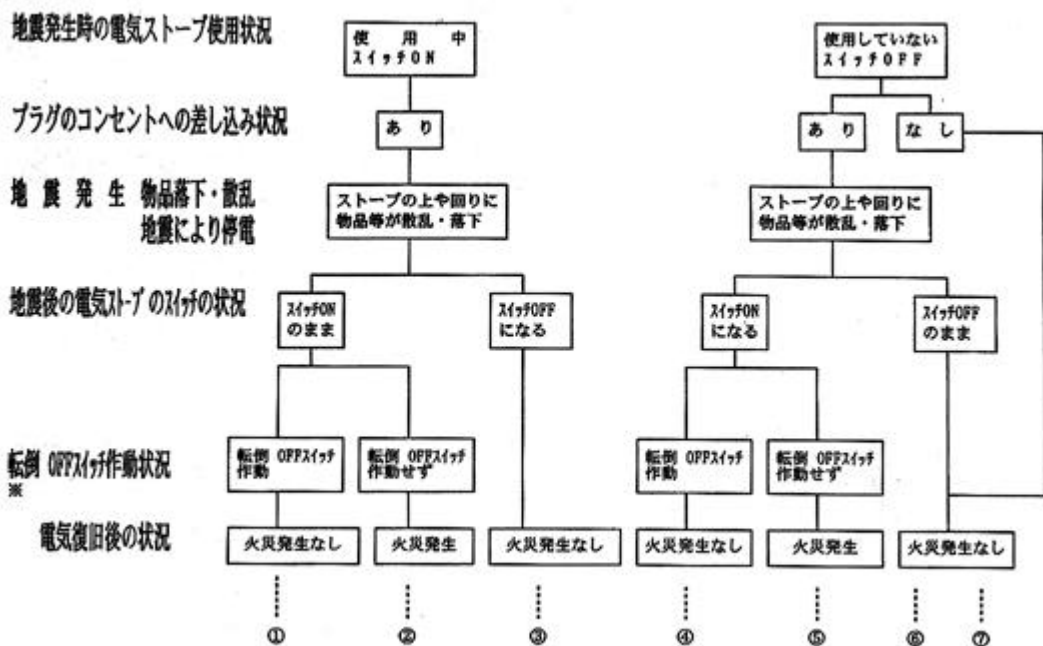
図 2.2.7 電気ストーブの出火までの経過

地震発生後、神戸市域のほとんどの地域では、停電しその他のライフラインも停止した。住民の多くは、地震による破壊の恐ろしさと余震の恐怖から散乱した部屋を片付けたりガスの元栓や電気のパレーカーなどを点検する余裕などはなく、早々と避難所などへ避難している。そのため、その後電気の復旧に伴い、無人の居室などで図 2.2.7 に示す「又は」の状態となっている電気ストーブにも電流が流れたためヒーターが加熱され、付近の可燃物に着火し火災が発生する結果となった。(図 2.2.7)

(注): は 各項目で電気ストーブのうち「転倒 OFF スイッチ」が付いていないものは、「転倒 OFF スイッチ 作動せず」に該当する。

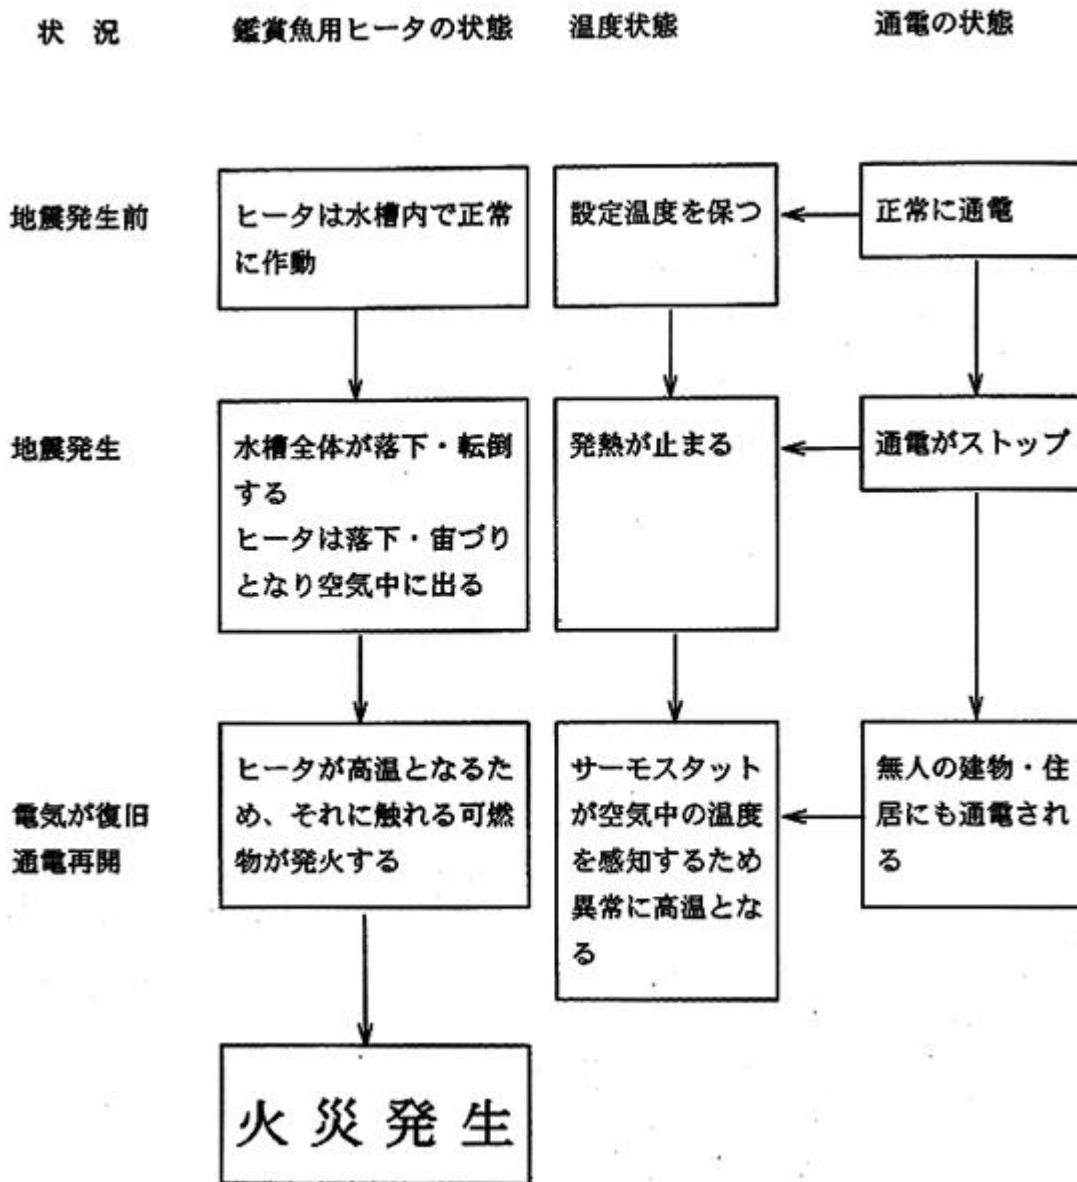
図 2.2.8 鑑賞魚用ヒータの出火までの経過

通常、水槽に鑑賞魚用ヒータを設置する場合、水温を調節するためにサーモスタットを付けているが、ヒータ部分が正常な状態で水中にあれば、サーモスタットは水槽内の水温を感知するため、必要以上に加熱することはない。また、仮に可燃物がヒータ部分に触れても水中にあるため発火する可能性はない。

しかし、今回の地震後のように鑑賞魚用ヒータが空気中に露出すると、サーモスタットは空気の温度を感知することになる。地震発生当時の季節は冬であり、室温はサーモスタットの設定温度(通常約 27 前後)以下にあったと考えられる。そのため、空気中にある鑑賞魚用ヒータに通電すると、サーモスタットが働かないため、ヒータ部分は過熱する一方となる。仮に季節が夏で室温がサーモスタットの設定温度以上にあれば、通電してもサーモスタットが働くため、ヒータ部分は過熱することはない。

(注)地震により、ヒータが水中から出ず、正常な状態にあったものや電源プラグが抜けたものは火災は発生しない。

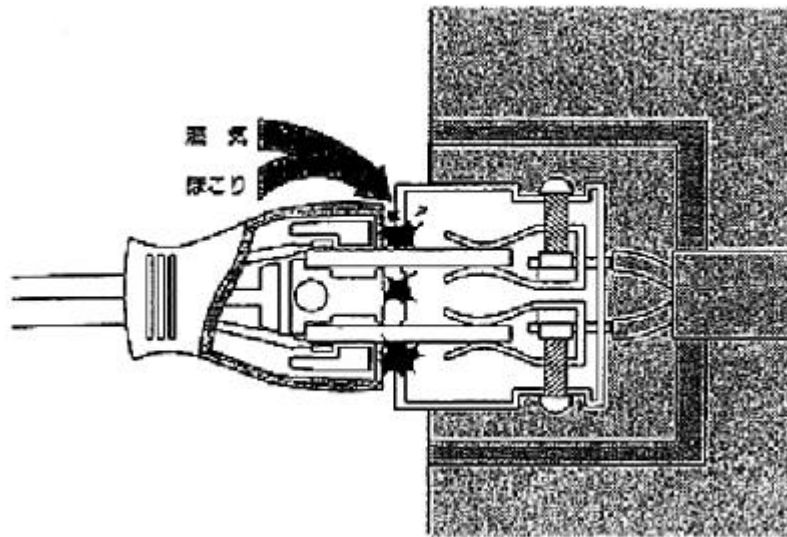
図 2.2.11 トラッキング現象

- イ コンセント部分に水がかかり、トラッキング現象を起こし出火した火災
電気機器などは、コンセントをプラグに差し込むことによって電気を得ている。しかし、このコンセント部分が水濡れすると、プラグの両極間で火花放電が繰り返され、プラグ間にグラファイト化現象が発生、絶縁劣化を起こし、電流が流れるとともに高温を発するようになり、ついには発火する。この現象をトラッキング現象という。トラッキング現象は、電気機器などを使用していなくてもコンセントにプラグを差し込んでいただけで発生するため無人の住宅などで発生すると大きな火災となることが多い。（図 2.2.11）

いずれも、地震により污水配管や鑑賞魚用水槽が破損しコンセント部分に水がかかったため、絶縁が悪くなり、トラッキング現象を起こし出火したものである。

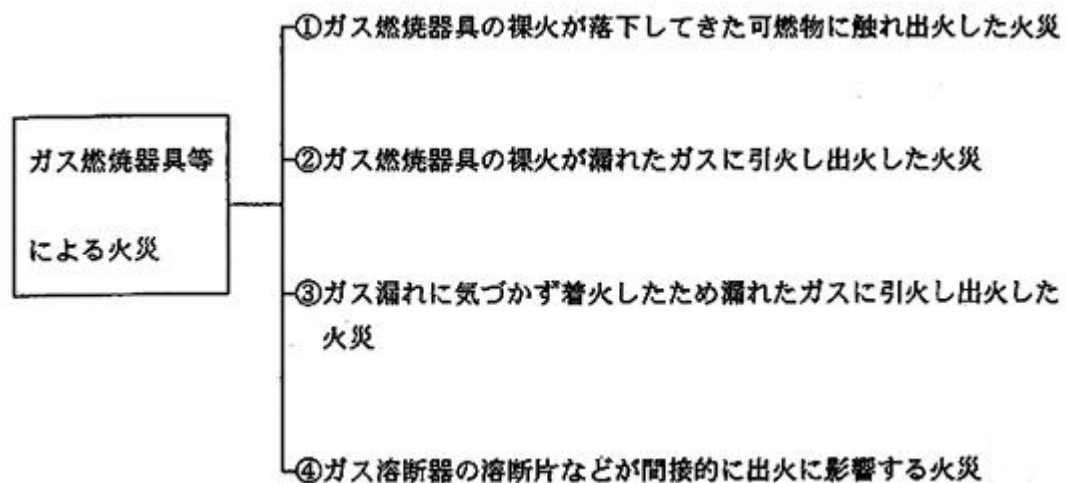
図 2.2.12 ガス燃焼器具等に関する火災の出火形態

地震後 10 日間でガス燃焼器具に関する火災は 5 件発生しており、そのうち 4 件が地震の影響を直接受けたと考えられる火災である。(表 2.2.17)

地震の影響を直接受けたと考えられる火災 4 件のうち、ガス燃焼器具使用中に発生した火災が 3 件ある。この中で、裸火に倒壊や落下による可燃物が触れたため着火した火災が 2 件、漏れたガスに種火が引火した火災が 1 件ある。

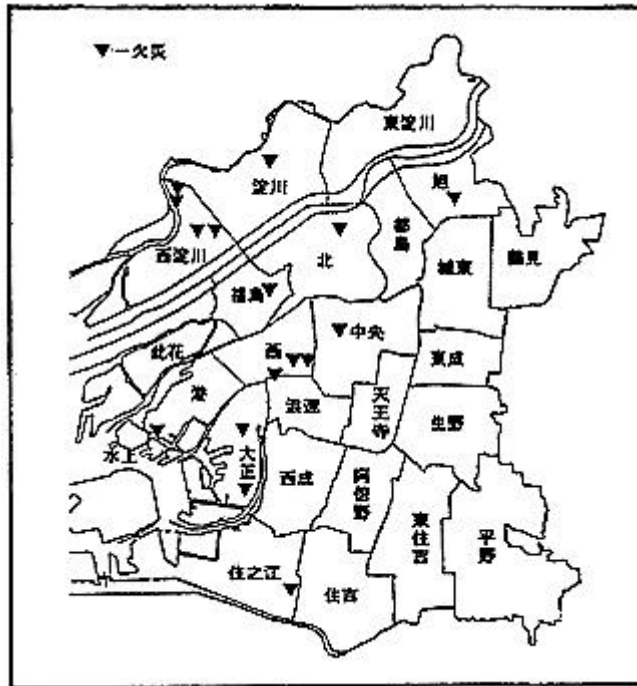
図 2.3.1 地震火災発生分布状況

16件の火災について、大阪市域内での分布状況は図 2.3.1 のとおりである。これを見ると、震源地に近い、西及び北部の行政区に比較的集中して火災が発生している傾向が見られる。

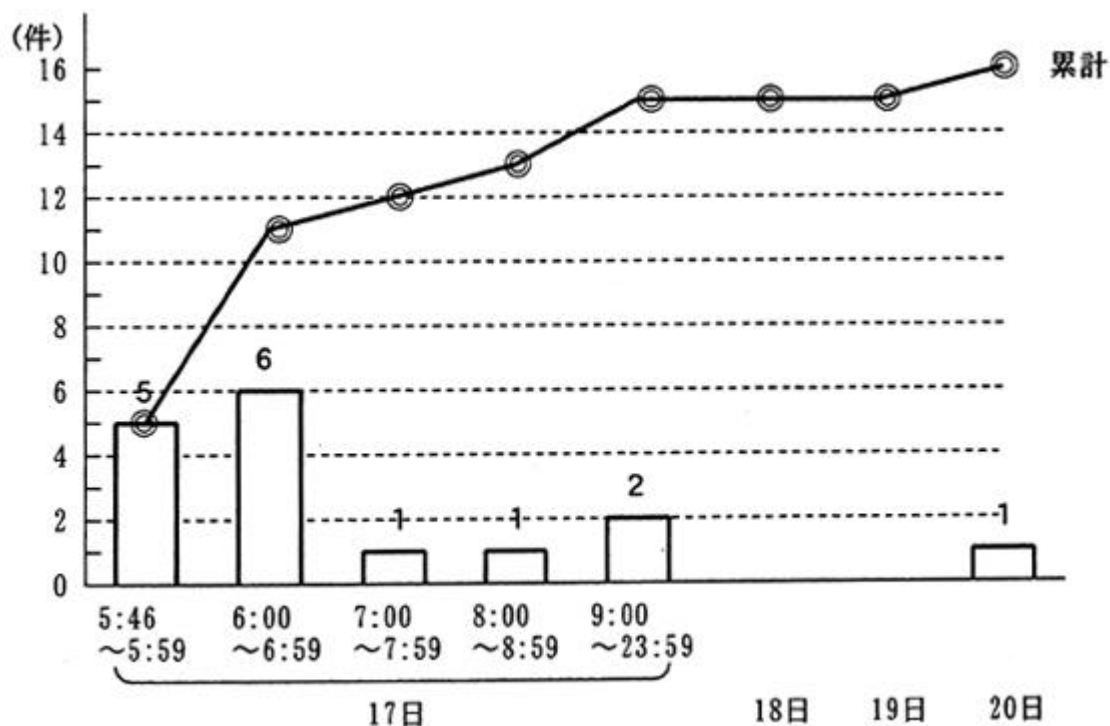
図 2.3.2 時間経過別の地震火災発生状況

これを見ると、16 件の火災のうち、半数以上が地震発生後 1 時間以内に発生している。また大半の 15 件(約 94%)が 1 月 17 日中に発生している。

なお、3 日後に発生したのものも 1 件あった。

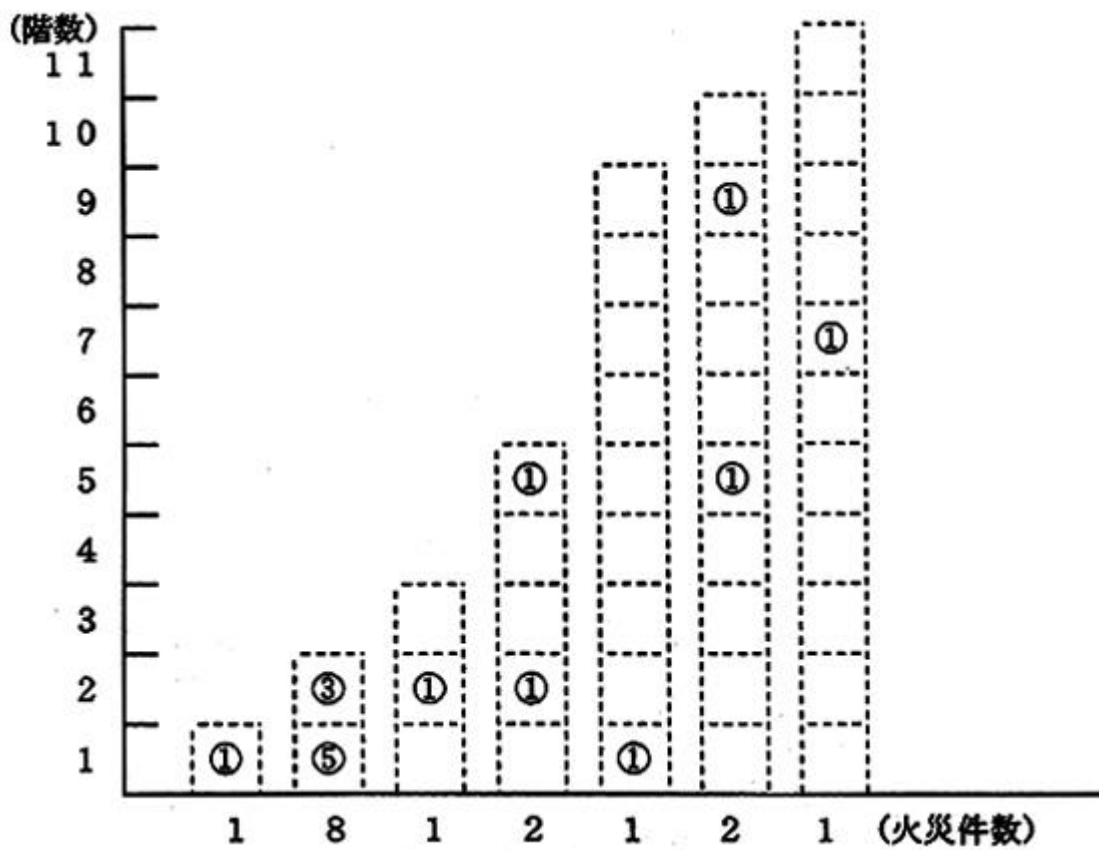
図 2.3.3 建物階数別の出火階と件数全体)

また、建物階数別の出火階とその件数については、図 2.3.3 ~ 図 2.3.5 のとおりであった。

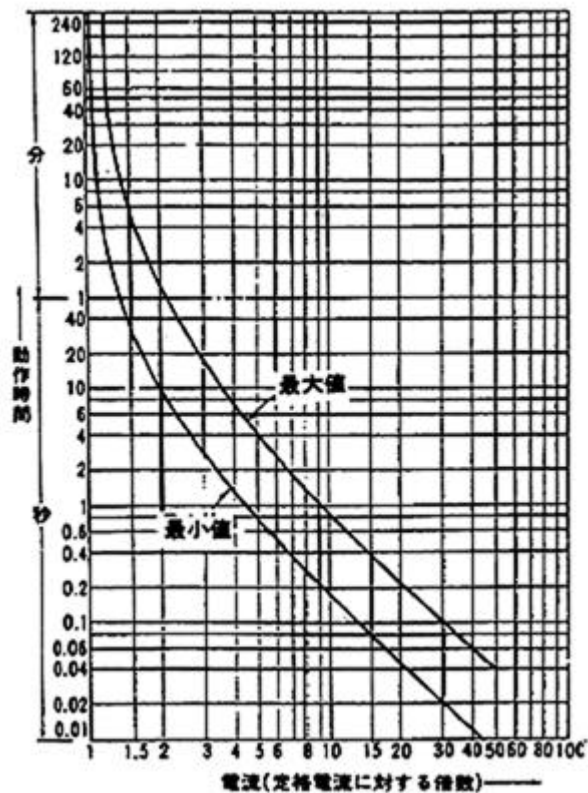
熱動型

また、負荷機器側の電気設備の短絡により過大な電流が流れると通常は配線用ブレーカーが動作するが、これのバックアップとして、過電流を自動遮断する機能を持つ過電流素子付漏電ブレーカー(熱動型)もある。

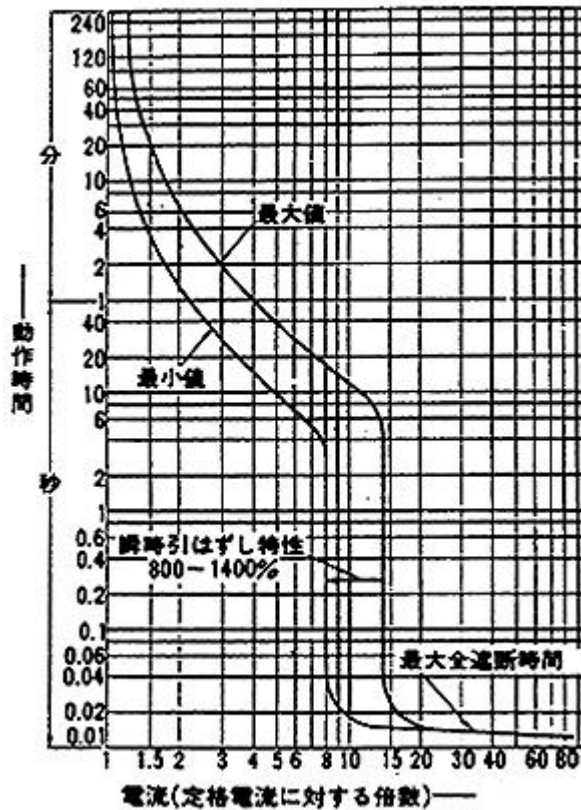
熱動電磁併用型

さらに、過大な電流が流れた場合には、より高速で遮断する機能(瞬時引き外し特性)を有する熱動電磁併用型のものもある。

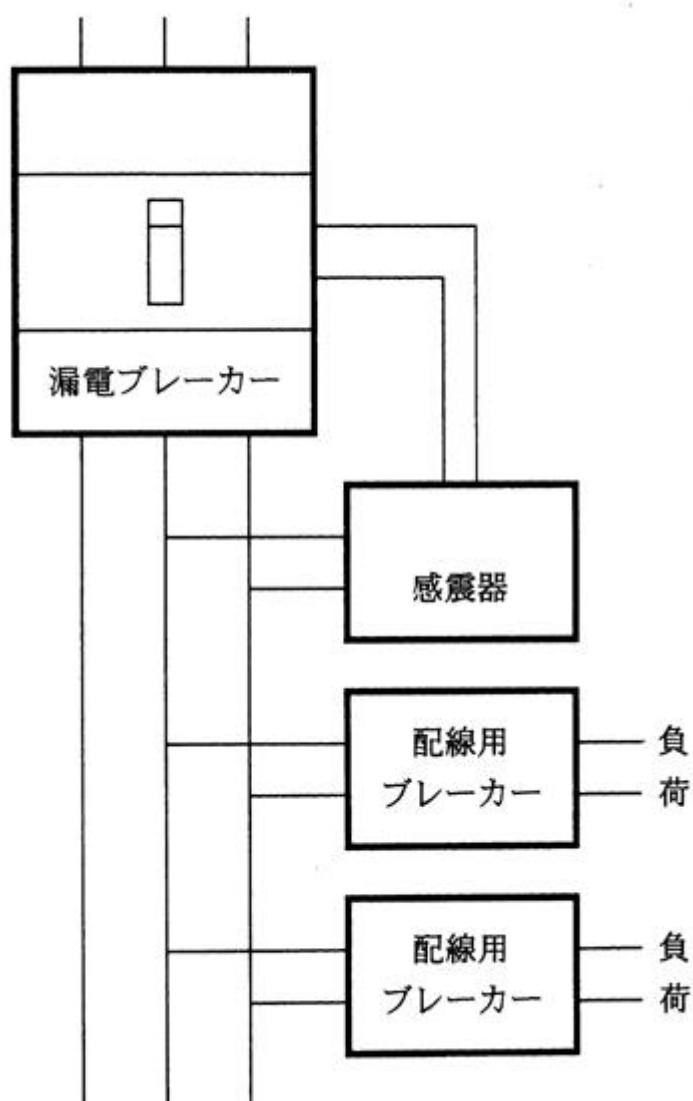
一定(例：震度5強相当)の地震が発生すると、漏電ブレーカーをトリップするシステム。

本システムを採用した場合、大規模地震時に漏電ブレーカー以降の電気設備等に係る出火原因を断つことができるため、出火防止上は有効である。

ただし、漏電ブレーカーが作動した場合、すべての電源が遮断されるため、夜間等に作動した場合にはすべての照明が消えてしまうことに留意し、必要に応じて避難経路の照明器具を蓄電池付きのものにする等の対応を講ずる必要がある。また、防災機器等を設置している場合は、一定時間その電源を確保できるようにしないと、せっかくの防災機器等がその役割を果たさなくなる場合があることにも留意しなければならない。

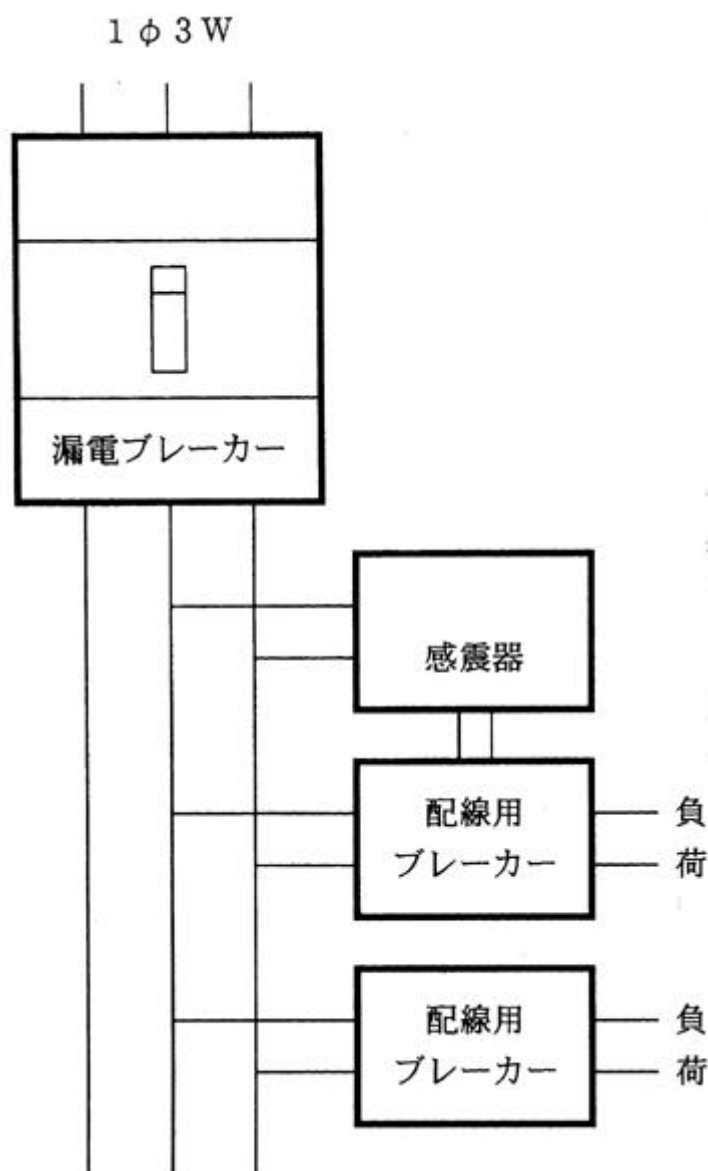
震度5強相当の地震が発生すると、あらかじめ決められた配線用ブレーカー(複数の場合もある)をトリップするシステム。

さらに、メーカーによっては、停電してから復電した場合に、漏電ブレーカーもトリップするシステムとしているものもある。

本システムを採用した場合、大規模地震時に出火防止の観点から即座に遮断する電源と、避難経路の照明や防災機器等の電源のように地震連動で遮断しない電源を分けることが可能である。さらに、復電時に漏電ブレーカーをトリップするシステムを採用した場合は、復電時に不在であることによる出火危険性を減ずることも可能となる。

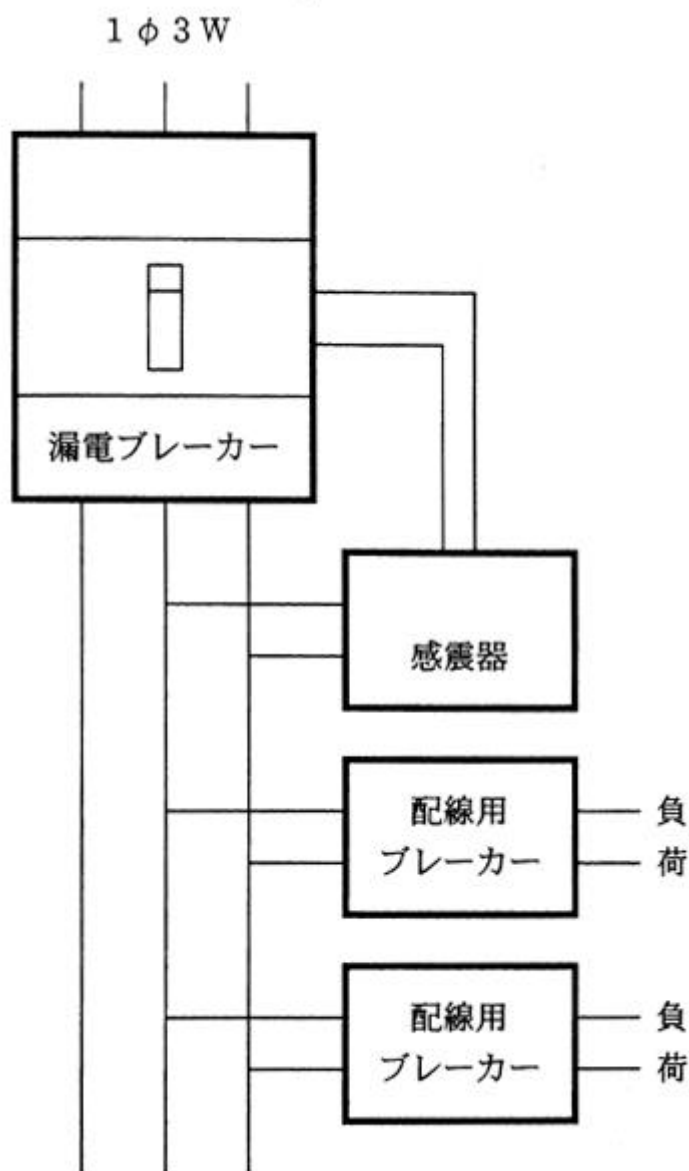
震度5弱相当の地震が発生すると、避難時にブレーカーを切るように注意喚起アナウンスを流し、停電してから復電した場合にのみ、漏電ブレーカー等をトリップするシステム。

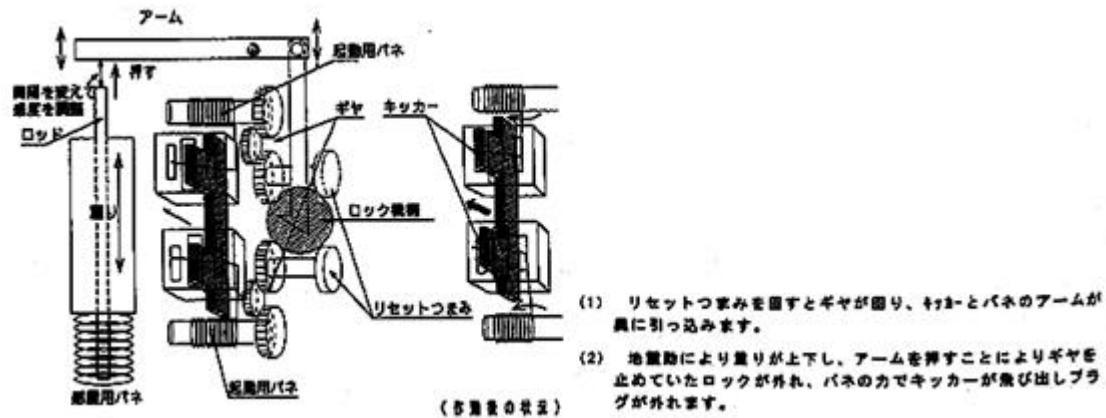
内部の感震装置等の構造は、地震動の縦波を感知すると感震装置の重りが上下に振動し、ギヤを止めていたロックにつながるアームを押し上げる。このアームが押し上がることにより、ギヤを止めていたロックが外れ、装置の上部及び下部に組み込まれたねじりコイルバネの力でプラグキッカーを押し出し、上下の受刃の間からプラグキッカーが飛び出て、プラグの差刃間の樹脂部を押すことによりプラグを外す機構になっている。

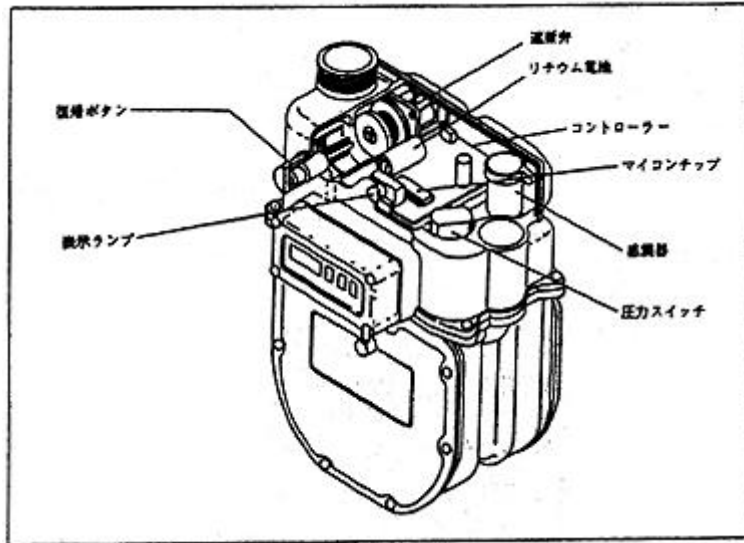
マイコンメータの構成

感震器はガスメーターに内蔵することから、少々傾斜状態でも水平が保てるよう自動水平調整機構を有している。また、リセット不要な球振動式感震器を採用している。

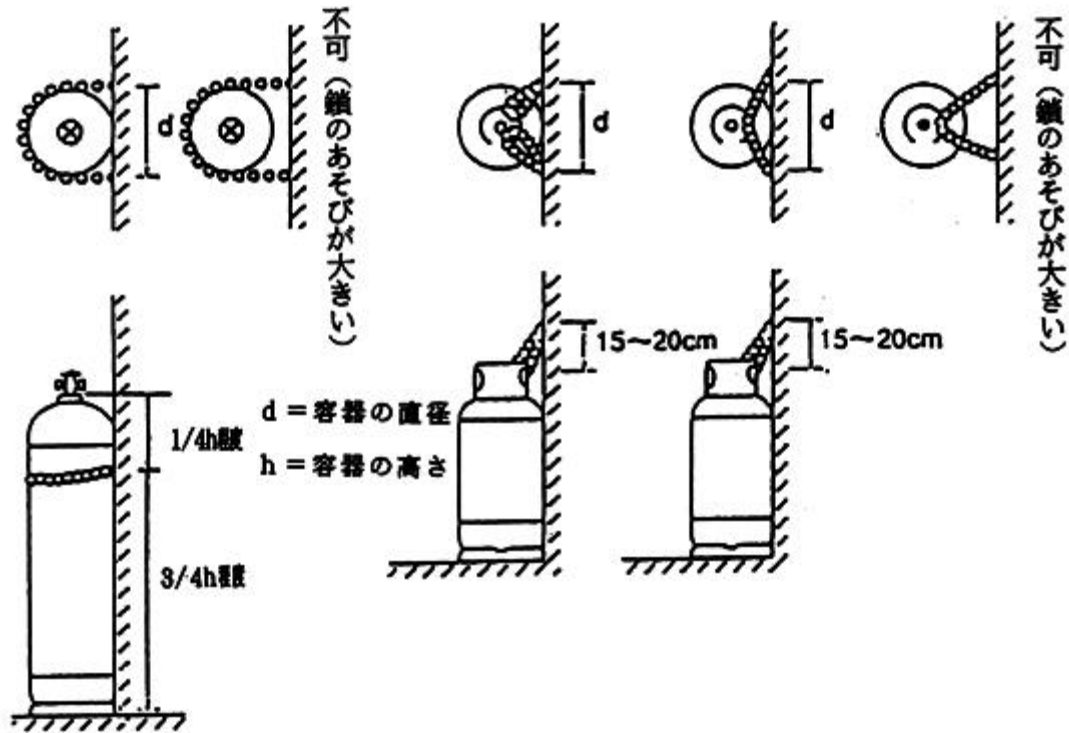
鎖掛けによる容器の固定方法

ウ 家屋の壁と容器との隙間及び鎖等の遊びは極力少なくする。

注)鎖を2本取り付ける場合、容器の高さの 1/4 程度の位置にも取り付けること。

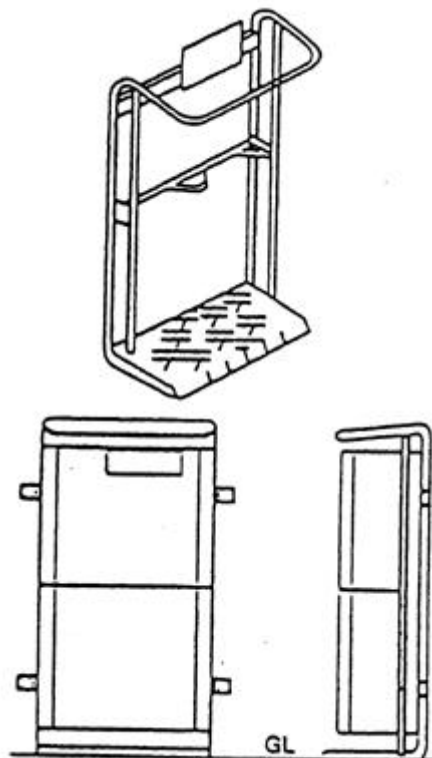
独立支柱の専用固定具を用いた容器固定方法(例)

注) 地盤が砂地等軟弱な場合は、十分な深さに差し込める支柱とすること。

注) 独立支柱は、基礎、アンカを施すこと。

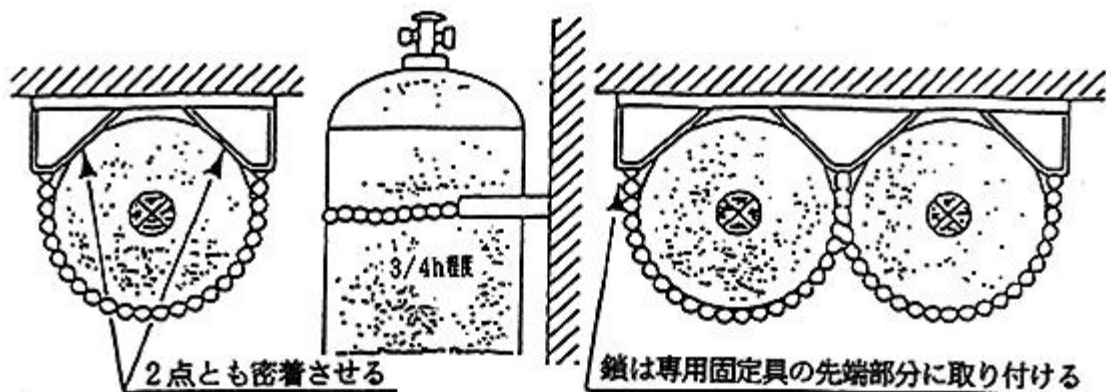
専用固定具を使用した容器固定方法例)

オ 鎖止め金具は、直径5mm以上のヒートン型又はこれと同等以上の強度を有する材料を使用する。

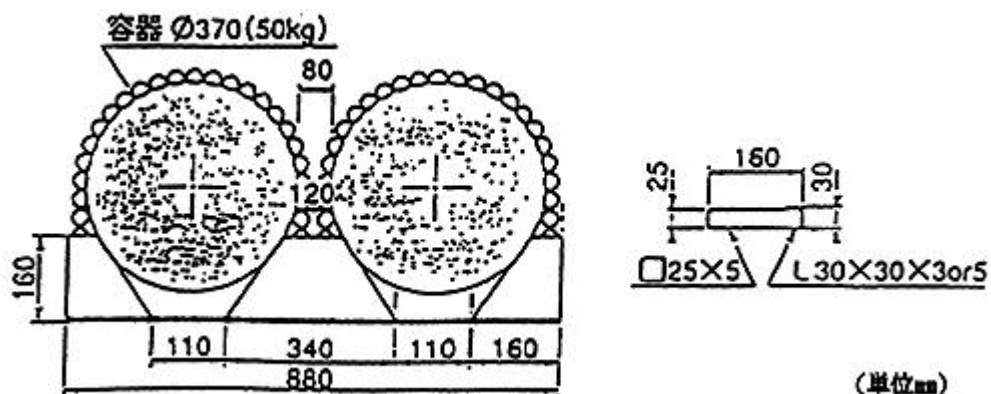
専用固定具の寸法(例)

カ 専用固定具における鎖等の取付け位置の高さは、容器高さ3/4程度とする。

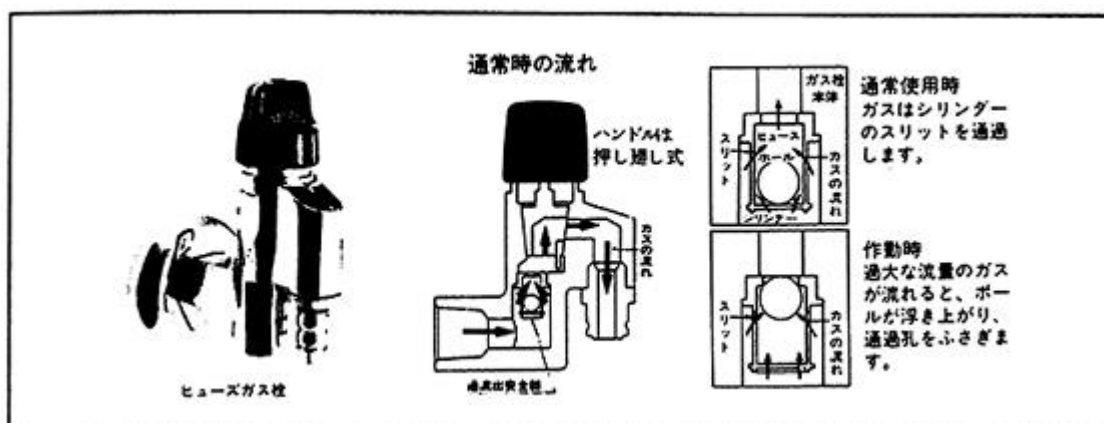
ヒューズガス栓の構造図

ゴム管が切れたり、外れたりなどして、一度に過大な流量のガスが流れると、内蔵されているヒューズボールがガスの通路をふさぎガスを止めるガス栓である。

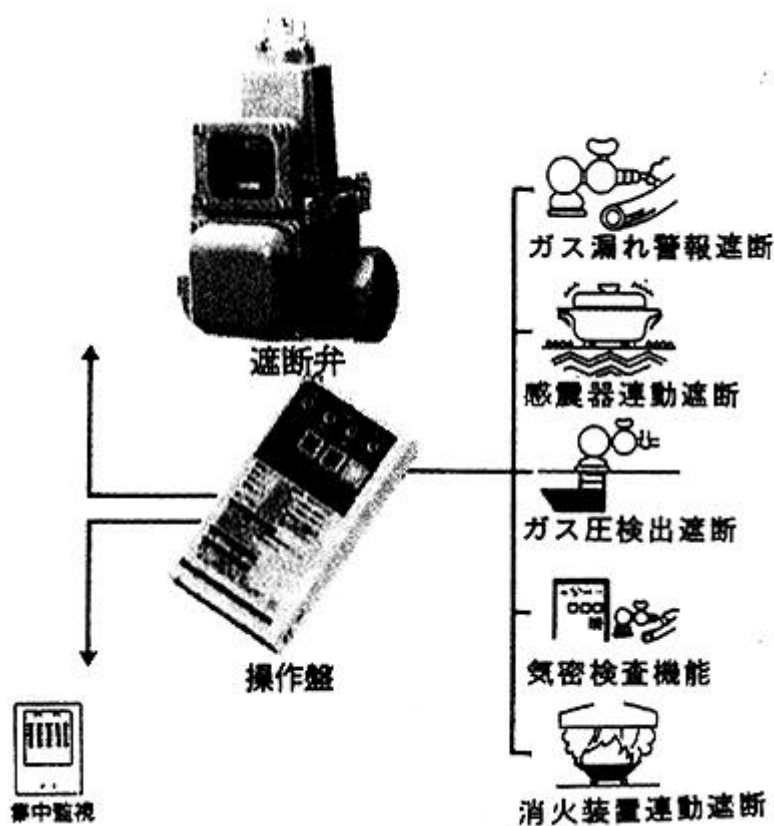
業務用自動ガス遮断装置(例)

また、中央監視室の監視盤に接続することで遠隔操作で遮断弁を開閉することもできる。

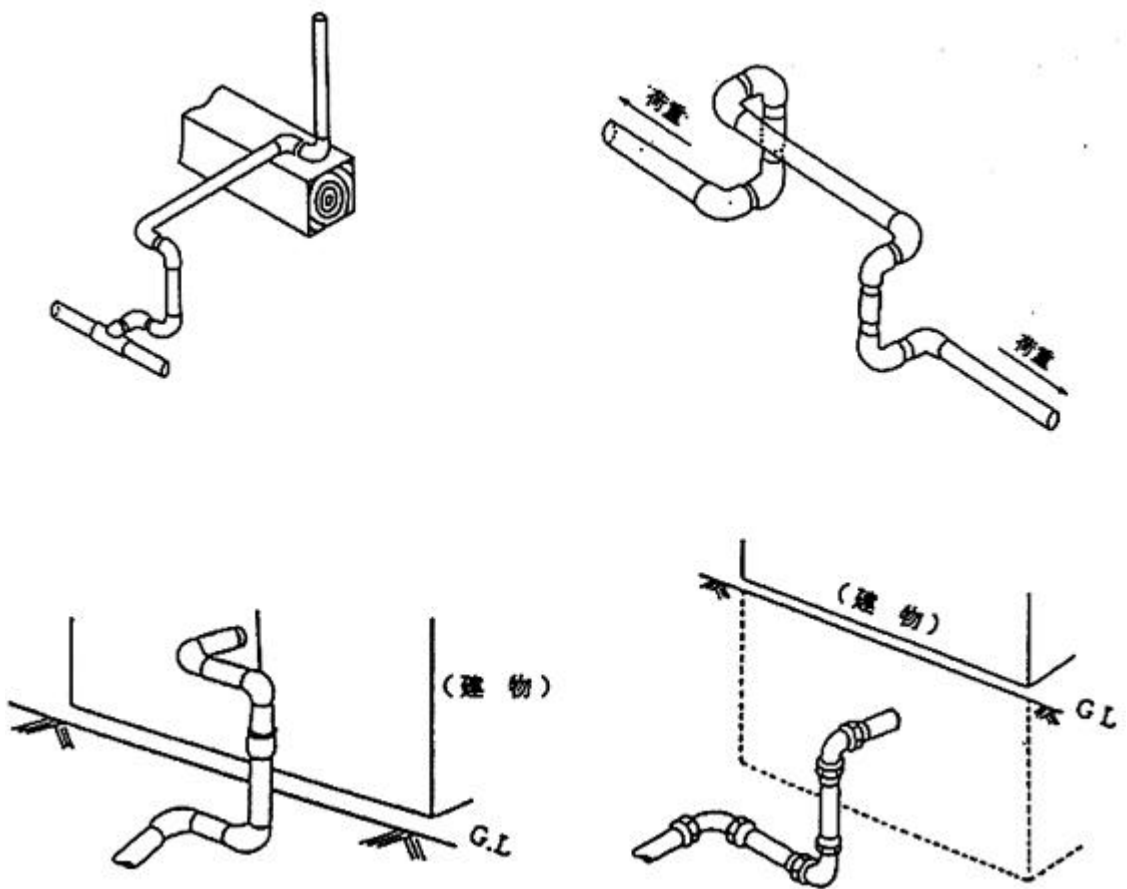
継手の組合せにより外力を吸収する配管 (例)

- ・ 管の立ち上がり部、分岐部等の接続部、建物基礎等の貫通部では地震時に応力を受ける可能性があるため、継手の組合せ等により外力を吸収することができる。

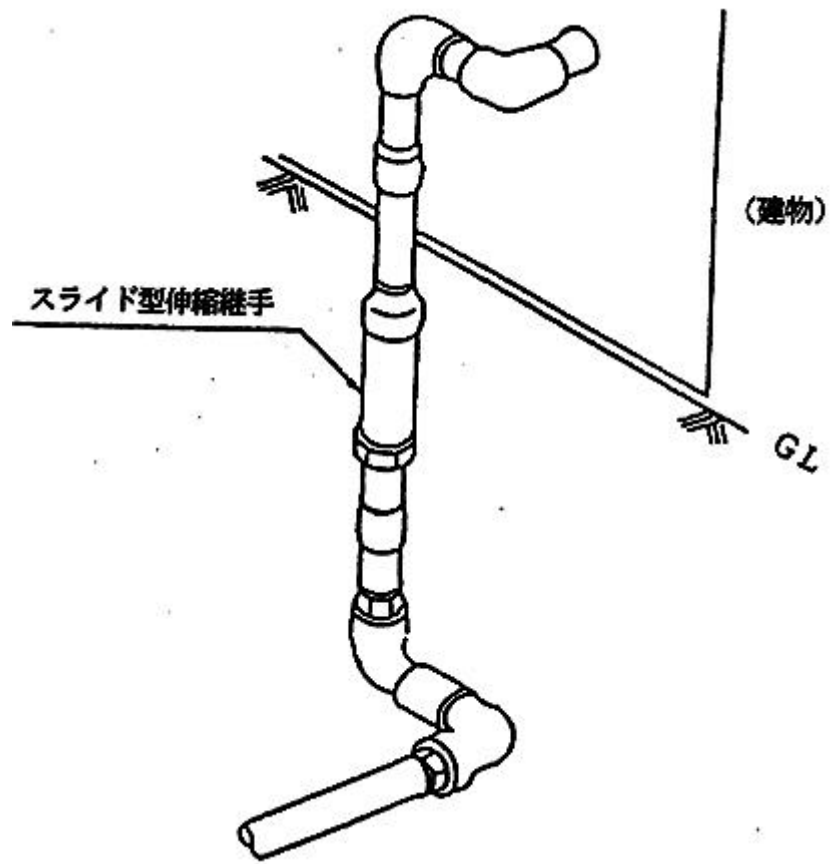
スライド型伸縮継手による配管例

- ・ 建物に引き込まれる埋設配管の地盤沈下対策として、スライド型伸縮継手やスネークパイプを使用する場合がある。

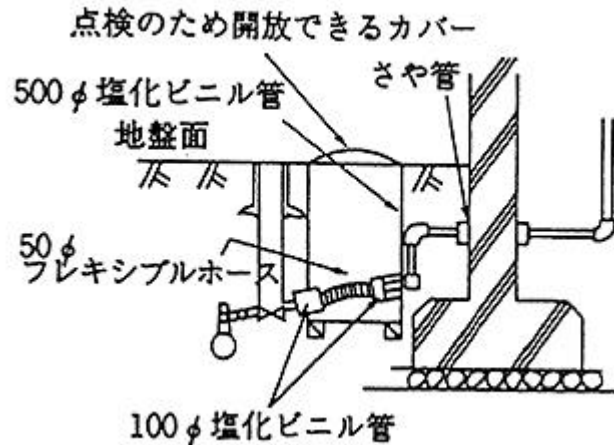
金属製フレキシブルホースによる配管例)(LP ガス埋設管の場合)

- LP ガス配管では、ステンレス鋼板又はステンレス鋼帯製のフレキシブルチューブに、ステンレス鋼帯、ステンレス鋼線材又はステンレス鋼線製のブレードを施した金属製フレキシブルホースを配管の損傷防止の一環として使用している。容器への直接接続はしない。

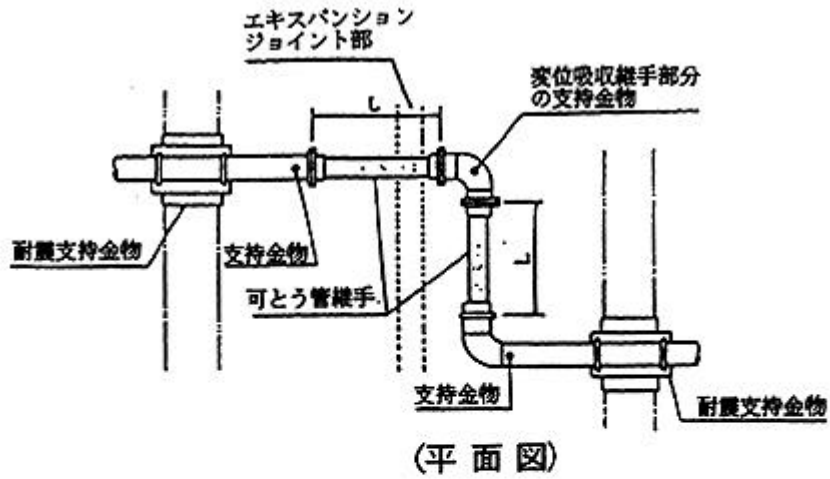
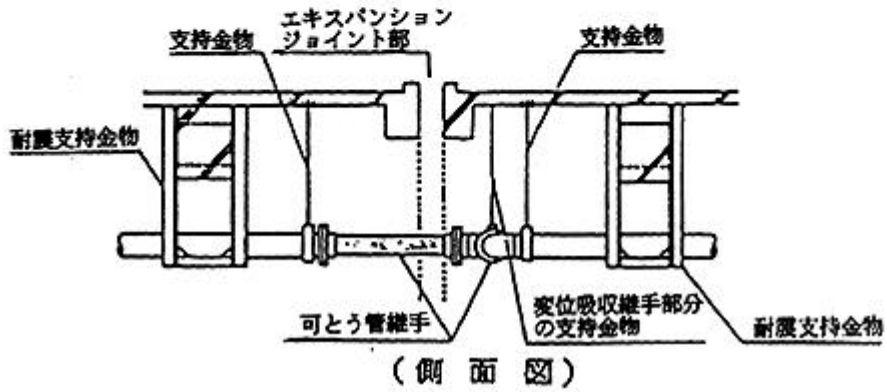
エキスパンション部の配管例)

- 建物と建物を連結する配管部において、建物間の変位を吸収するために、可とう管継手(エキスパンションジョイント)を使用する場合がある。

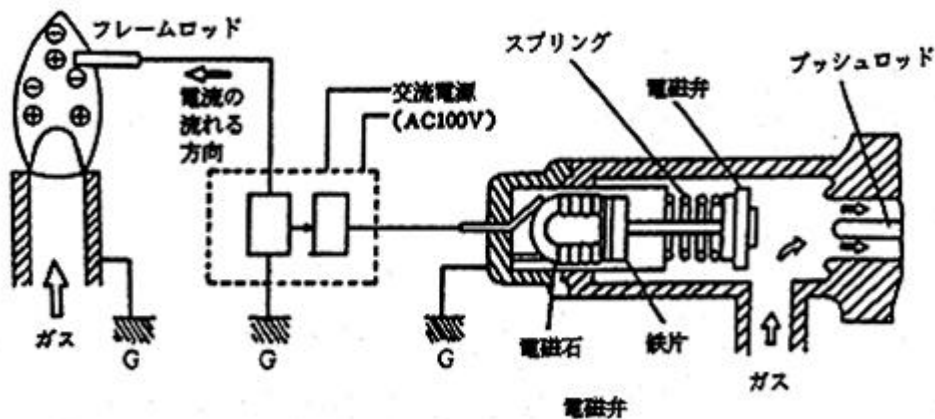
フレイムロッド式立消え安全装置の原理の例

フレームロッドで発生した整流信号をフレームガードアンプに送り、この信号を大きな力に増幅して電磁弁を作動させ、ガス通路を開く。

熱電対式と比べて応答速度が速く、点火時、消火時とも3秒程度以内で応答する。

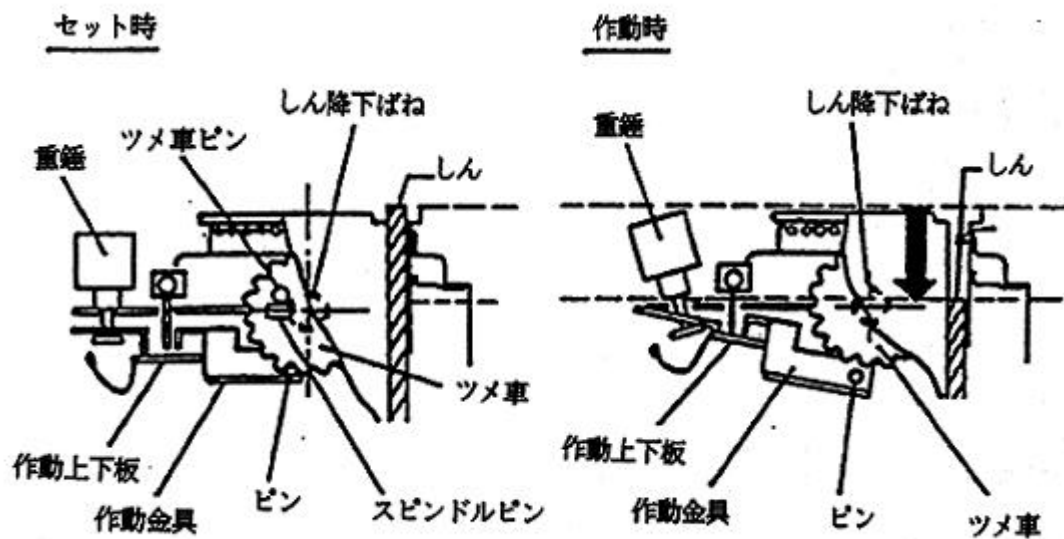
図5 しん降下式の例

しん降下式は、図5に示すとおり、しん上下式の燃焼機器で、通常の上下式においては、しんを降下してから消火までの所要時間が長いため、しん降下の深さを大きくし、しん案内筒上部に穴をあけたり、しんの降下スピードをバネによって急速に降下させ、しんの急速降下に伴うジェット効果により、しん案内筒上部の穴から空気がしん案内筒内部に吸い込まれ、しんより蒸発されるガスを急速に冷却させて消火させる。

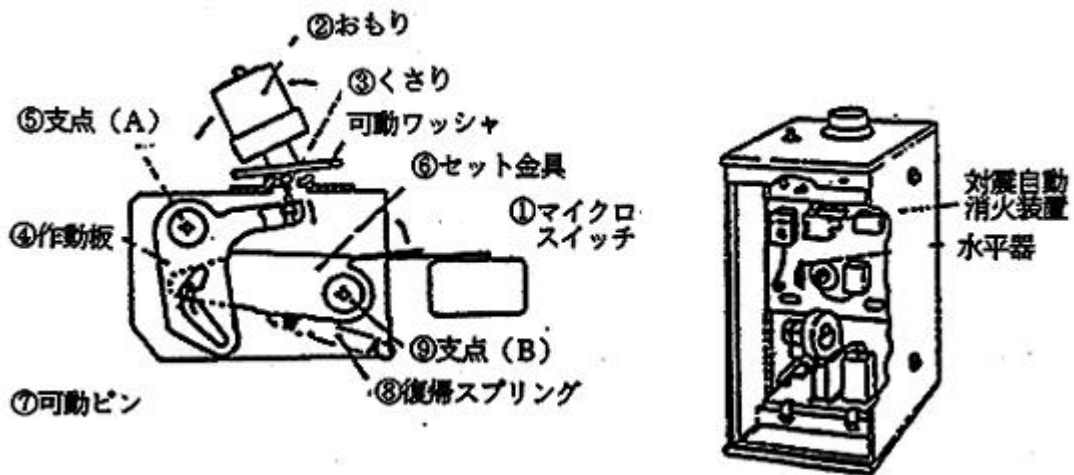
図 7 重錘転倒式の例

【作動のしくみ】

正常時は、感震部に取り付けてあるマイクロスイッチは常に「ON」の状態にある。これが作動時は重りが傾き、鎖が作動板を引き上げるため、作動板は支点を中心にして回転する。それにより、作動板とセット金具の可動ピンによるかみ合いが外れ、復帰スプリングによってセット金具が支点(B)を中心にして回転し、マイクロスイッチが「OFF」になる。「OFF」の状態になると、油ポンプが「OFF」になり、燃料が遮断され運転は停止する。

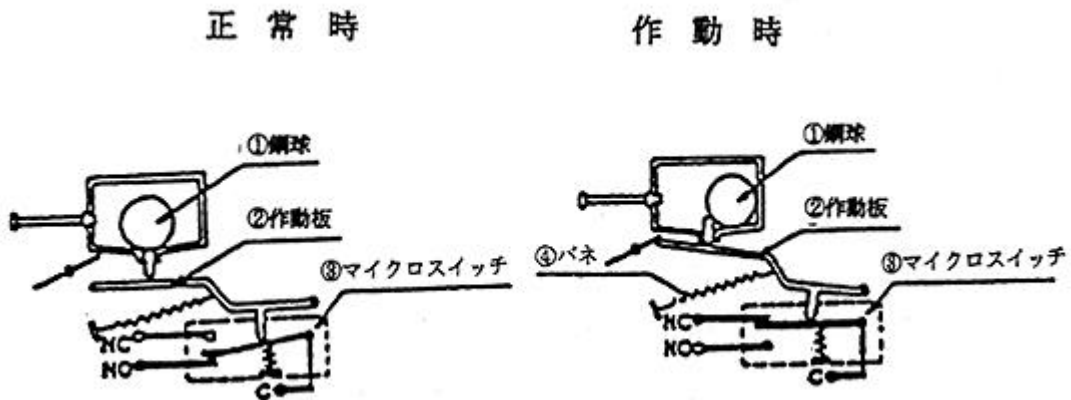
図 9 落球式の一例

作動時は 鋼球が移動し、今まで鋼球の重さで圧縮されていた バネが伸びて 動作板を上押し上げ接点を切り替え c - NO 接点は開となり、これに接続されたバーナは停止する。
