平成23年12号台風被害への対応と教訓

奈良県十津川村総務課長 東 武

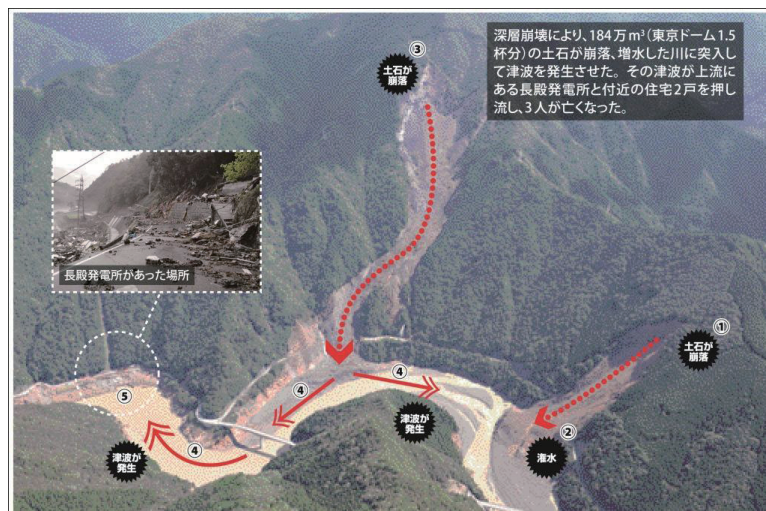
①長殿にごり谷上空（十津川村）

4日未明には、大字折立（村の南部地域）の橋が150m間河川の水位上昇により落橋するとともに、大字長殿集落（村の北部地域）では土石流により家屋5戸が埋没、さらに長殿発電所下流で大規模な山腹崩壊が発生し、増水した十津川本流にもものすごい早さで流れ込んだ土石流で津波が発生、逆流した津波に襲われて2世帯3名が行方不明となり、長殿発電所も跡形もなく破壊されました。また、その上流に位置する五條市大塔町宇井に避難されていたお一人が、4日早朝に同所で発生した山腹崩壊による犠牲者となってしまいました。

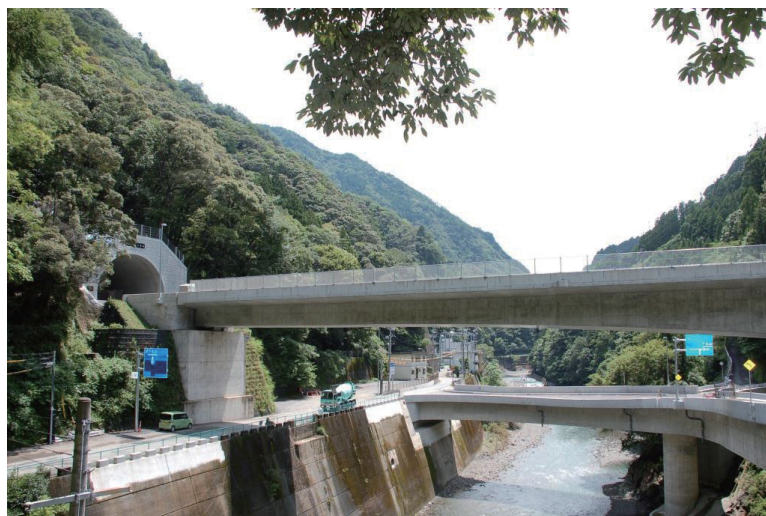
④高規格道路滝ランプ（十津川村）

道路災害では、村を南北に縦貫する主要国道の168号をはじめ、168号からの支線となる県道や村道・林道等が各所で崩壊し、孤立集落も多く発生しました。そんな中で国・県で整備を進めていただいた新しい国道168号のバイパス道路等は災害を受けることはありませんでした。一方で、旧国道は山腹崩壊や路肩決壊、地滑りの危険性等で未だに復旧の目処が立っていない状況にあります。バイパスや地域高規格道路として整備をしていただいていたお陰で、村民の命・村の命が救われたものであり「命の道」整備の重要性を痛感した次第であります。
