第11節 平成20年8月末豪雨での教訓

11.2 岡崎市

平成20年8月29日深夜に岡崎市を襲った「平成20年8月末豪雨」の主な教訓（反省点）と、教訓（反省点）に基づく、対策は下記のとおりである。

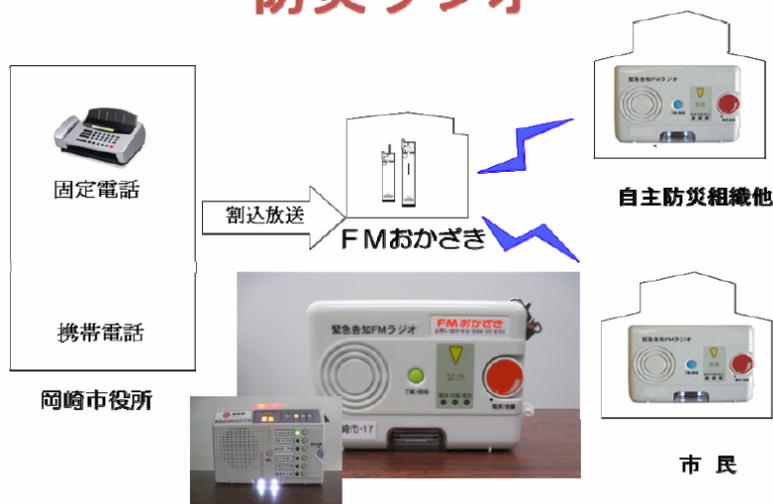
図 11.2.1 防災ラジオ整備

災害時に自動的にスイッチが入り最大音量と光で災害緊急情報をお知らせする防災ラジオを町防災防犯協会、避難所、防災関係機関、消防団、民生委員等に整備するとともに、床上浸水世帯にお見舞い品として配付。希望する市民にも1台2千円で平成21年度有償配付。

① 防災ラジオ整備 (H20.10～) 図 11.2.1

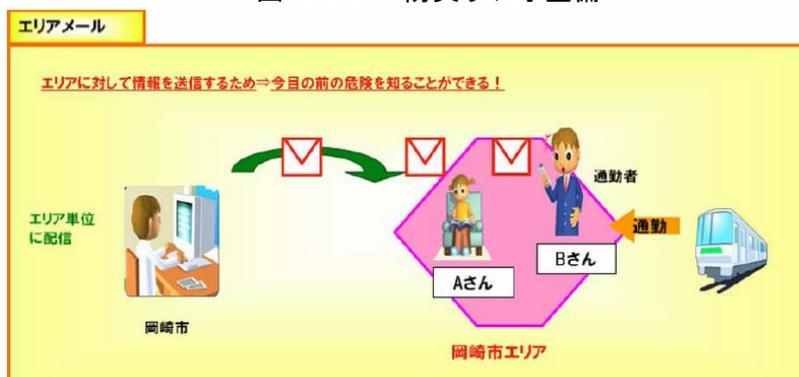
図 11.2.2 エリアメールの活用

携帯電話に避難勧告などの緊急情報をメールで一斉に送信するエリアメール (NTT ドコモのサービス) を導入。(通信料、登録不用)

② 緊急速報エリアメールの導入 (H21.4～) 図 11.2.2

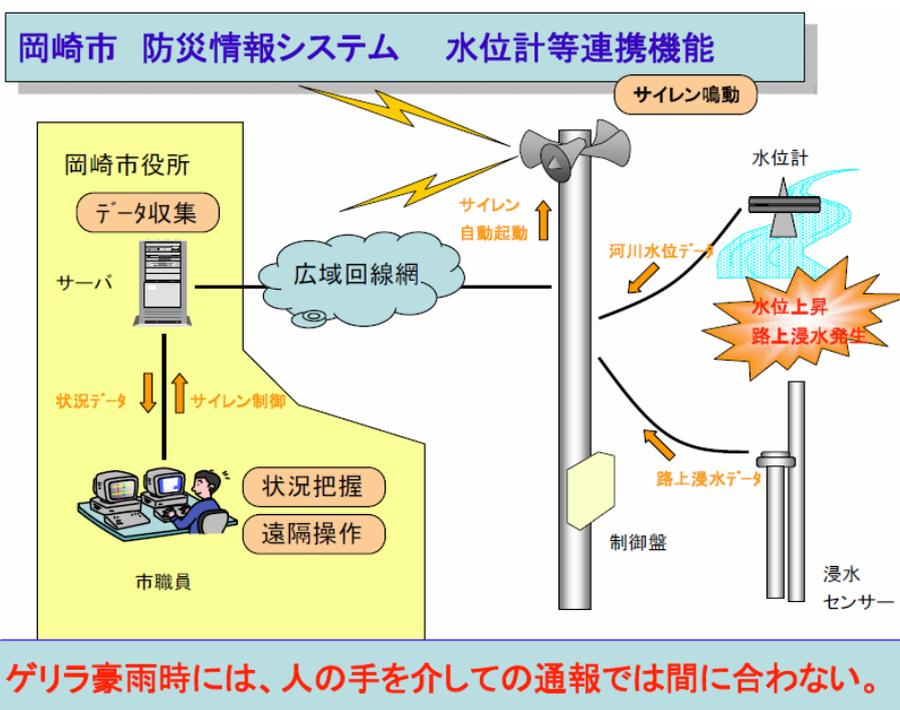
図 11.2.3 防災情報システム

水位上昇、内水氾濫などの緊急情報をいち早く地域住民に伝える、河川の水位計、道路の浸水計と連動した自動警報装置 (サイレン) の設置を、浸水実績地域8地区13箇所で開催。(平成22年春稼働予定)

③ 水位計・浸水計と連動した警報装置 (サイレン) の設置 (H21～) 図 11.2.3

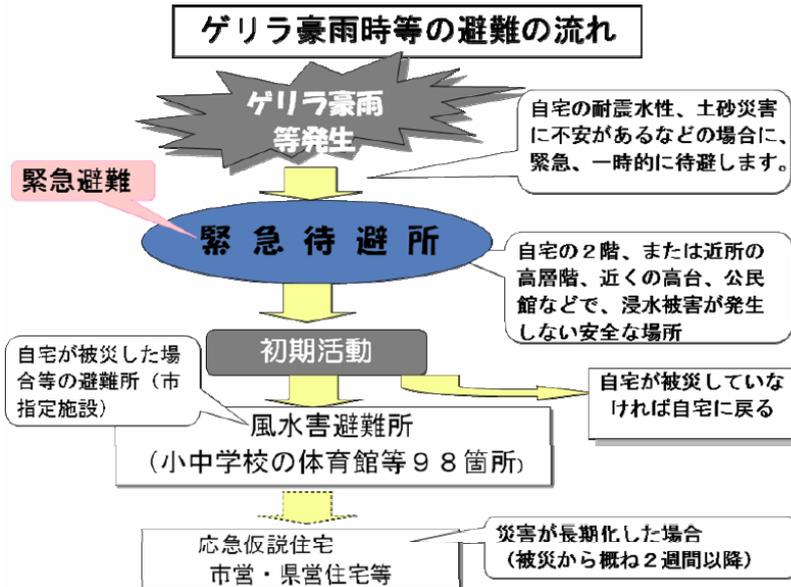
図 11.2.4 ゲリラ豪雨時の避難の流れ

③ ゲリラ豪雨時には、極めて短時間での避難行動が必要となったが、同豪雨は中小河川の氾濫を含む内外水氾濫であり、全ての浸水世帯が避難所に避難する必要がなく (逆に、深夜の道路冠水時に外にでることによる二次災害の発生の恐れ有)、個々の住民により、異なる避難行動が必要。

「緊急待避所」の新設等地域防災計画の見直し (H21.3)

① ゲリラ豪雨等に即応した「緊急待避所」(避難行動) の導入 図 11.2.4

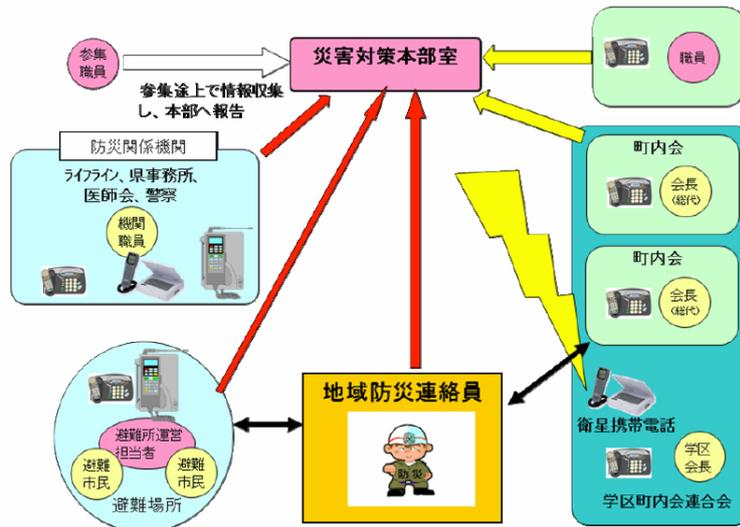
図 11.2.5 地域防災連絡員の配置

- ① 各小学校区に地域防災連絡員（市中堅職員）を配置（H21.4～） 図11.2.5
災害時における市と地域との連絡体制強化を目的に、地域に住む市職員を地域防災連絡員に任命し、各小学校に1名配置。計50人の地域防災連絡員は、災害時に各地域で災害時の連絡・調整に当たる。
- ② 地域総合防災訓練の実施（H21.8～）
地域毎に地域住民参加による全市的な地域総合防災訓練を実施。
- ③ 町作成防災マップの印刷支援 図11.2.6

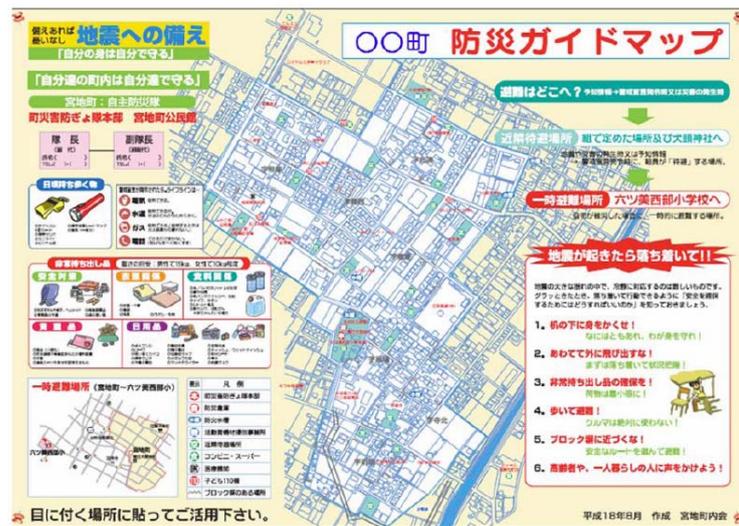
図 11.2.6 防災マップ

8月末豪雨の浸水実績図や「緊急退避所」(避難行動) を記載した防災マップの全世帯配付
