## 能登半島地震の被災地の避難所トイレの課題と備え

大正大学 教授 岡山 朋子

### 2 避難所トイレの実態調査

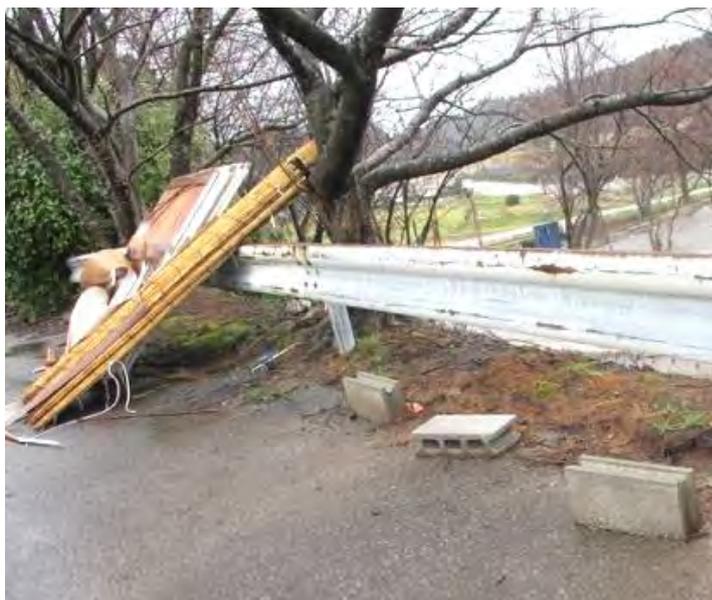
田鶴浜体育館では、1月1日から6日まで毎日2時間に1回、避難者が向かいにある小学校のプールの水を300リットルタンクにポンプで汲み、室内のトイレに使用した。室内のトイレは男女混合だが、男性は大便時のみ使用し、小便時は1月2日からは屋外のガードレール横で用を足した（写真1）。

写真1 男性小用場所（跡）

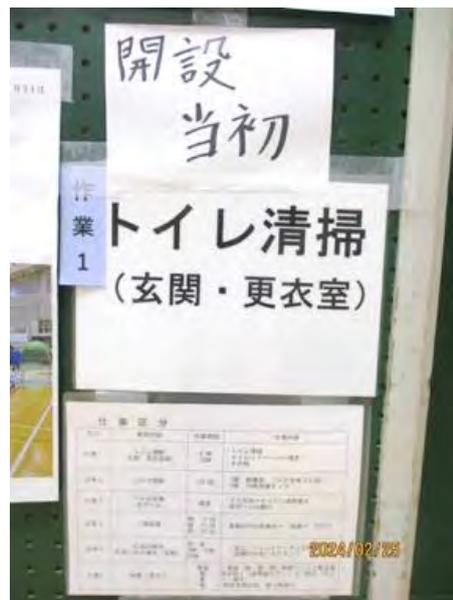
トイレ掃除は避難者自ら班分けをして交代で実施しているため、対口支援には名古屋市が入っていたが、衛生管理に関する業務は行っていなかった（写真2）。トイレ管理も含めて、避難所マネジメントが非常によくできていたのは、帰省していた大学生避難者など若者の功績でもあるとのことだった。

写真2 避難者役割分担

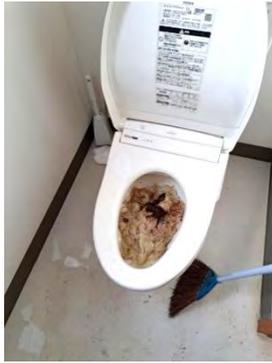
中島小学校は高台にあるため、津波避難をした住民が多く避難した。避難所になっていないスクールバス車庫のトイレに掃除されずに大便が残されていたことから、1月1日から2日にかけて、避難者が流れないトイレに大便をしたことが伺える（写真3）。

写真3 発災後のトイレ

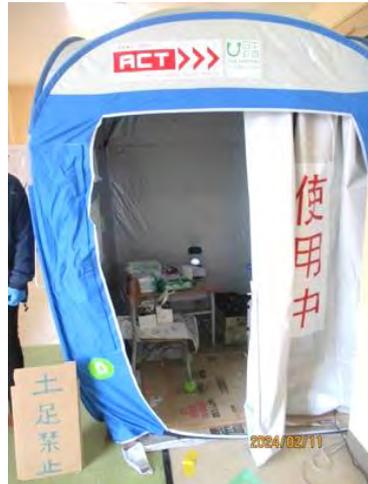
写真5

調査時点では、屋内のトイレは使用済みの紙を流さず別に溜めておいていたが（写真4）、避難所になっている体育館のトイレの水は直結圧送式のため流すことができ、校舎も地下にタンク、その他雨水タンクがあり、溜まっていれば使える状況だった。その他屋内にはテントの中にラップ式簡易トイレ（写真5）もあり、こちらは主に配偶者による介助が必要な高齢者が使っているとのことだった。しかし、このトイレの使い方（写真6）は複雑な上、使用後に汚物をパウチするのに90秒待たなくてはならない（写真7）。

ラップ式簡易トイレテント

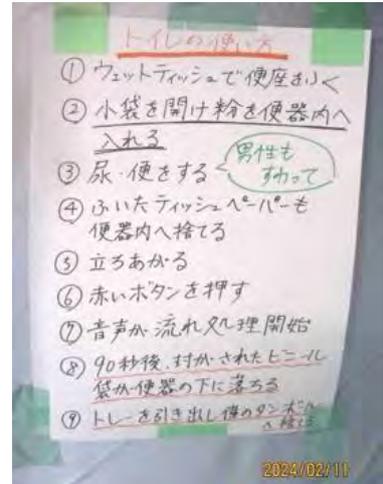
写真6

ラップ式簡易トイレの使い方

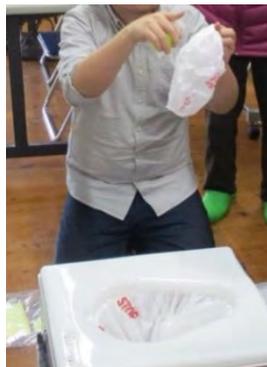
写真7 ラップ式簡易トイレの汚物パウチ

ラップ式簡易トイレは、トイレが密閉してくれるので縛る必要はないが、そのために90秒待たなくてはならない。このような災害トイレを何ヶ月にもわたって使用継続させることは、災害関連死防止の観点からもあってはならない。とはいえ、仮設トイレやトイレトレーラーが来るまでの間は、携帯・簡易トイレを使用して衛生環境を保持することが最も現実的である。

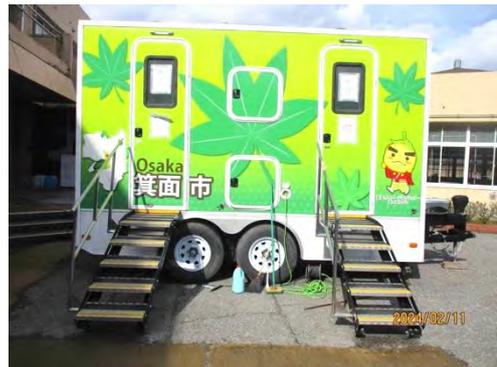
屋外のトイレトレーラー（写真8）は、水洗用の水の補充が大変であるが、水の補充も掃除も対口支援自治体の京都府が行っていた。また、トイレトレーラーは、避難者ではなく、自衛隊の設置したお風呂を利用しに訪れる住民が主に使用していた。他の場所でも多くのトイレトレーラーやトイレカーを見かけたが、このトイレトレーラーのステップは比較的傾斜が緩やかで、一番上の段も広めのステップになっている。しかし、多くのトイレトレーラーのステップは急で板の幅も狭いため、トイレ使用後にドアを開けて外に出る際に足を滑らせて落ちて怪我をするという事故が数件報告されている。

写真8 トイレトレーラー

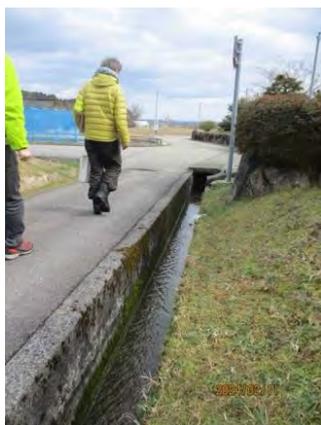
断水しているものの、排水は可能であった七尾市の中島地区コミュニティセンター豊川分館では、2月時点では建物前の小さな水路（写真9）から水を汲み、その水をトイレの水洗用に使用していた（写真10、11）。

写真9  
豊川分館前水路

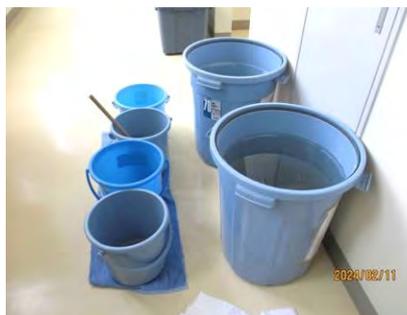
写真10  
汲み置いた水

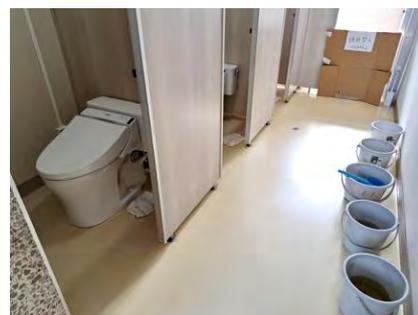
紙は流さないようにすることをルールとした。看護師の避難者の発案とのことである。これは、紙と一緒に流すことで排水管を詰まらせることを回避するためであり、東日本大震災以降で多用されてきた方法である。これまでの災害での教訓を踏まえていると言える。西岸分館では、その使用済みトイレットペーパーの臭い対策として、新聞紙を4つ切りしたものでキャンディーのように包んで集積していた。

写真11  
トイレ水洗用水

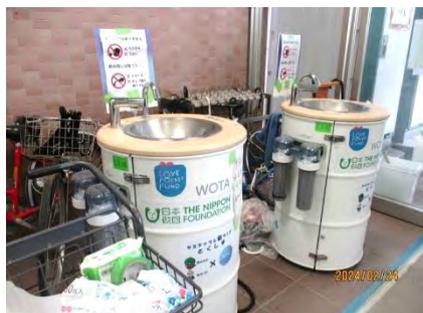
写真 12

この避難所は断水の上、排水も下水管は破断しているためトイレに水を流せない。この避難所の対口支援自治体は東京都で、都職員が30名2交代制で配備されており、多様なトイレが複数基、都水道局の給水車・タンク、その他水循環式手洗い機3基（写真12）とシャワー男女一式ずつなどが導入されていた。

使用済み携帯トイレなど衛生ごみは倉庫に山積みになったが、1月5日までに収集が始まり、その後は溜まることはなかったという。汲み取りはいつ始まったか不明というが、仮設トイレの便槽がいっぱいになったことは一度もないとのことだった。水循環式手洗い機が導入された後、ノロウイルス感染者の発生はなくなったという。仮設トイレなどが導入されてからは携帯トイレを使用していないため、携帯トイレは余っていて備蓄されている状態であった。

水循環式手洗い機

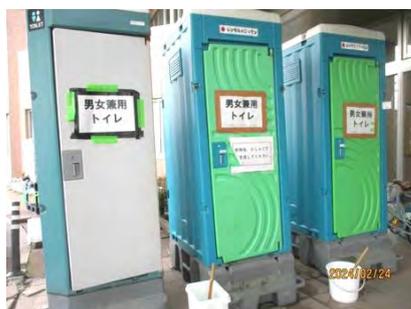
写真 13

仮設トイレは正面玄関に洋式1基、和式5基設置（男女両方用）、裏側入口横に女性用で洋式2基、和式2基、合計10基が設置されていた。ただし、水洗用の水を入れてないので、それぞれ使用後にはバケツの水を柄杓で流さなくてはならない（写真13）。屋内ではラップ式簡易トイレは1階の女子トイレに2基、2階には男子トイレ1基、女子トイレ1基、多目的トイレに1基設置されている（写真14）。衛生管理を担当する都職員は全部で15名、うち3名が来ており、1回2名で2時間に1回トイレ掃除を行っている。

仮設トイレと水洗用水・柄杓

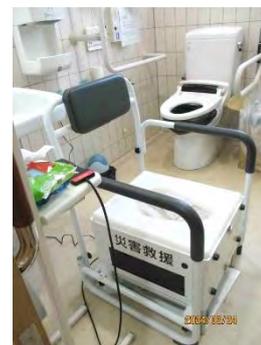
写真 14

ラップ式簡易トイレ

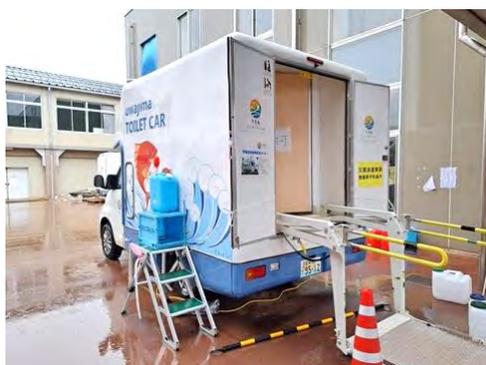
輪島中学校は輪島市内で最大の避難所である。発災直後はおよそ1,000人が避難し、調査時にもアリーナ（体育館）に146人、校舎に167人、全天候型広場（旧体育館）に57人が避難していた。屋外には、校舎棟前とアリーナの前に合計11基の仮設トイレ、広場前にトイレトレーラーが3台と自動乗降機付きのトイレカー（写真15参照）が台設置され、屋内では携帯トイレを使用し、ラップ式簡易トイレはなかった。水循環式手洗い機はアリーナ入口に置かれ、自衛隊が風呂を開設していた。

写真 15 トイレカー

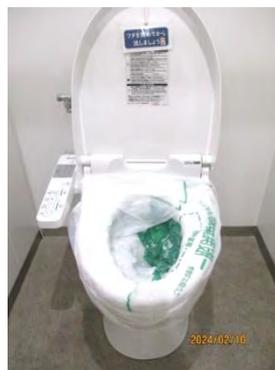
写真 16

避難者の使用が多いという。この避難所の携帯トイレ使用法は、洋式便座でのみ携帯トイレを用いて固化することになっていて（写真 16）、男性は小便器を利用する場合は固化せず尿をそのまま流して良いというルールだった。2時間に1回、トイレに溜まった使用済み携帯トイレ（写真 17）を対口支援で衛生管理を行なっている大阪府（寝屋川市、守口市など）が収集し、校舎脇に集積する（写真 18）。輪島市は毎日衛生ごみを収集していた。スタッフなど若い女性は、基本的に仮設トイレかトイレカー（写真 18）を利用しているという。なお、トイレトレーラー3台は詰まりやすいということだった。

携帯トイレを用いて固化

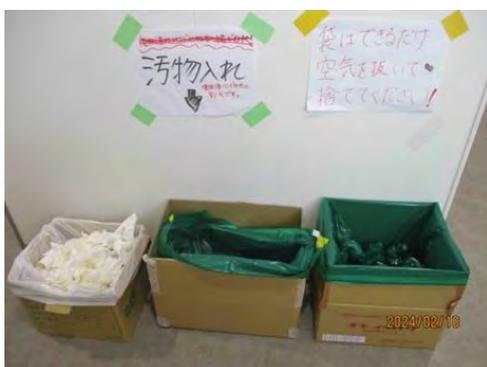
写真 17

トイレ内衛生ごみ入れ

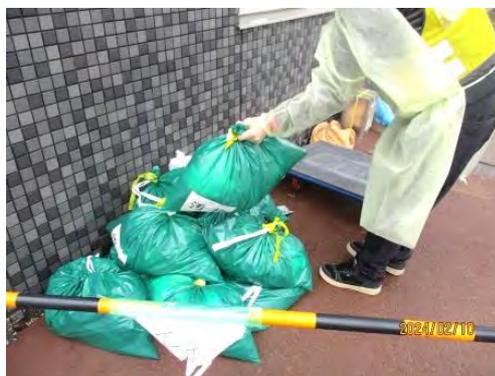
写真 18

衛生ごみの集積

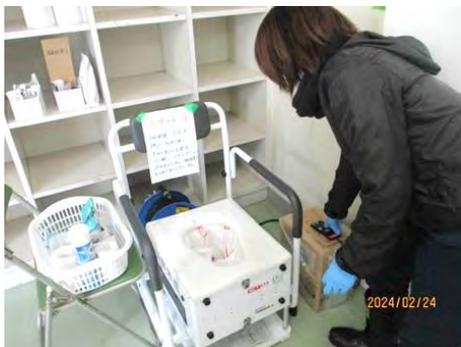
写真19

河井小学校でも大屋小学校でも、消毒液がなかったため、校内にある薬品を使って消毒液を作った。1月16日にラップ式簡易トイレ2基、簡易トイレが4基届き、男女更衣室に3基ずつ設置してトイレとした(写真19)。なお、調査時の市役所職員は保育士、支援にあっていたのは青年海外協力協会(JOCA)の看護師の女性で、シルバーカーを使う高齢者に向けた彼女たちによるきめ細かい配慮が見られた(写真20、21、22)。

更衣室に設置された簡易トイレ

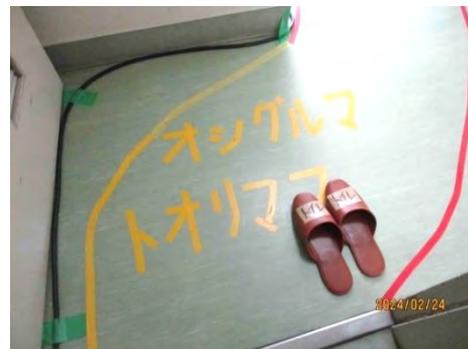
写真20

トイレ入口の表示

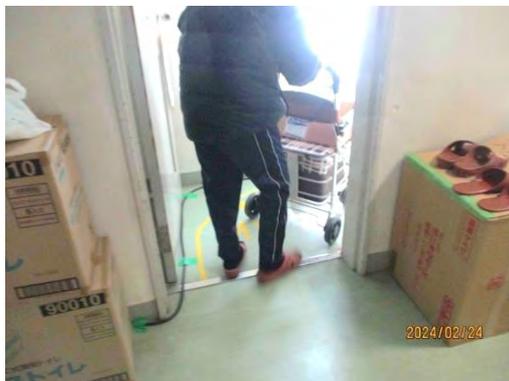
写真21

トイレに入る高齢者

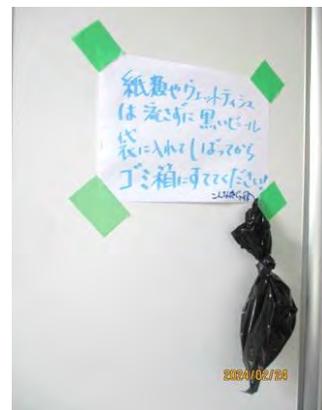
写真22

使用済み携帯トイレの捨て方
