地震と地盤の液状化

—平成5年・釧路沖地震による堤防被害を中心に—

財団法人先端建設技術センター

常務理事 佐々木 康

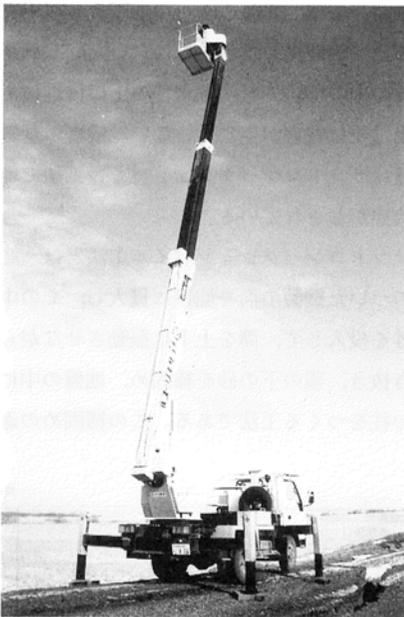
写真4 高所作業車による写真撮影の状況

被害を受けた十勝川堤防や釧路川の堤防は高さも高く、敷幅も広い。断面の大きな堤防の被害状況を写真に記録しようとしても、1枚の画面の中に周辺状況までいれて撮ることは大変難しい。

このため、高所作業車を活用してみた
