□ 2003年9月26日十勝沖地震津波の発生と残された教訓

東北大学大学院工学研究科附属災害制御研究センター 今村文彦  
秋田大学工学資源部土木環境工学科 高橋智幸

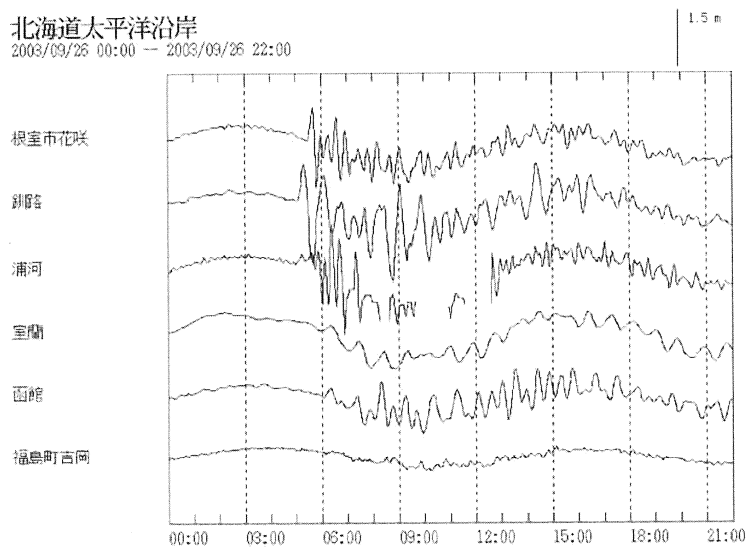
図一 1 気象庁により観測された津波（北海道）

地震の震源域が沿岸部に近いこともあり、図-1 に示す釧路、花咲などの記録を見て分かるように、地震発生してから数分後には水位の上昇が見られ押し波が来襲している。あっという間の津波が来たことになる。住民からの証言より、津波の来襲状況としては大変ゆっくりしており、徐々に水位が上昇したようである。昭和 58 年日本海中部地震津波や、平成 5 年北海道南西沖地震津波の状況と異なる津波の姿である。

今回のもう1つの津波の特徴は、継続時間が大変長かったことであり、また、場所によって最大波高が遅れて出現したことである。図一1の釧路での記録を見てもわかる。波源から伝播する津波は比較的単純であり、通常は第一波が最も大きい。しかし、沿岸で観測された津波は、その第一波が大きいとは限らず、最大波の到達が大分遅れて現れることが多い。これは、津波が陸棚や海嶺、海溝斜面を伝播する境界波的(エッジ波)な振る舞いをするからである。津波が深海から浅海へまたさらに浅海から深海へ伝播する時、屈折現象によりサイクロイド形の進行経路をとって海岸線に到達し、反射の後に沖合い方向へと向きを変えるが、トラップ現象によりサイクロイド形の経路を再び描いて海岸へ戻るといった事を繰り返す。このような現象が、今回の十勝沿岸で発現したものと考えられる。

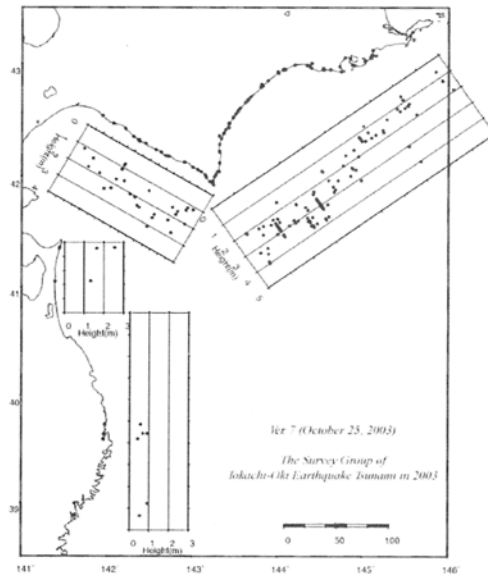
図一 2 現地調査により得られた津波委遡上高さ分布  
(大学合同調査班)

調査は主に目撃者への聞き取りや津波来襲の痕跡(写真-2、3)の測量などから来襲の状況や遡上高を調べた。現在までの結果を図-2に示す。北海道十勝沿岸や日高沿岸に4mにも達する津波の遡上高さが測定された。今回の津波の規模は1993年北海道南西沖地震津波などに比べると小さく、遡上高としては高潮や高波

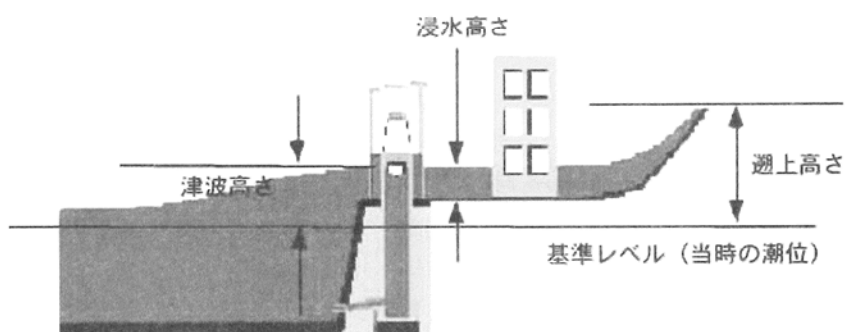
図—3 検潮記録での津波高さとの遡上高さの違い

通常、検潮記録における津波高さと同様に現地調査による遡上高さが異なる場合があるが、図-3に示したように、海域での津波の高さ(潮位から最高の水位までの高さ)と遡上高さは定義として異なり、遡上時での津波の勢いが大きいので、遡上高さの方が大きくなることが多い。また、検潮記録における津波高さには、機械的なフィルターがかかっている場合もあり、実際の高さより過小になることもある。今回の両者の比較を表-2に示す。あまり大きな違いは見られない。

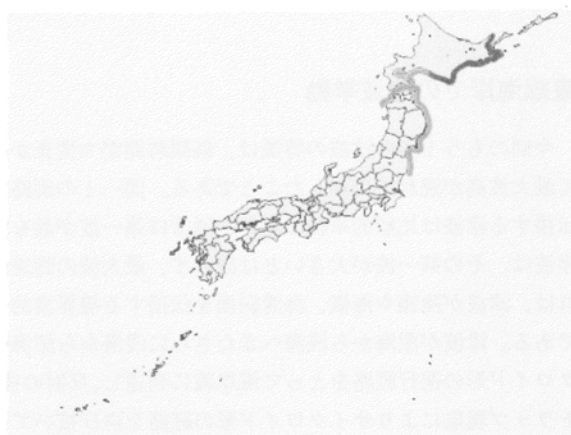
図—4 発表された津波情報 (オレンジが津波警報、黄色が津波注意報)

今回の地震は9月26日午前4時50分に発生し、北海道・十勝沖を震源とする強い地震があり、日高、十勝、釧路地方で震度6弱を観測した。地震発生から6分で、気象庁から津波情報が出され、北海道の太平洋側東部と中部に2mの津波警報が、北海道太平洋沿岸西部、東北の青森県の日本海と岩手、宮城、福島のパシフィック沿岸に津波注意(0.5m)が出された。2002年3月に石垣島での数値予報発表以来のものであり、広域に発表されたのは初めてである。図-4に予報区を示しているが、「北海道太平洋沿岸東部」と「北海道太平洋沿岸中

部」で津波警報、「北海道太平洋沿岸西部」、「青森県日本海沿岸」、「青森県太平洋沿岸」、「岩手県」、「宮城県」、「福島県」で津波注意報が発令されている。同時に震度情報も提供され始め、最大で震度6弱が観測された。

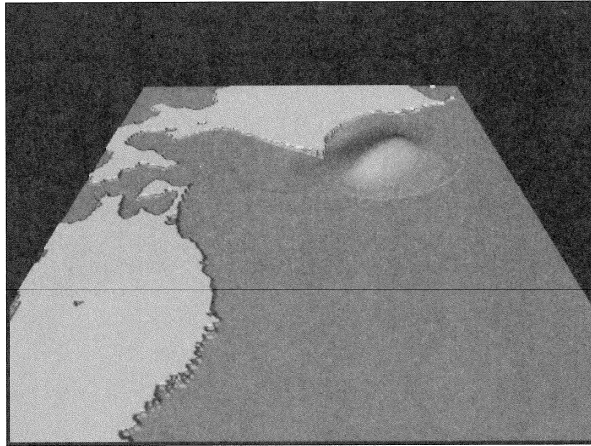
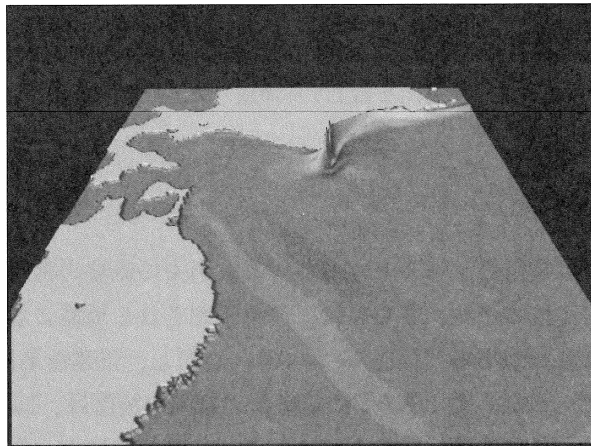
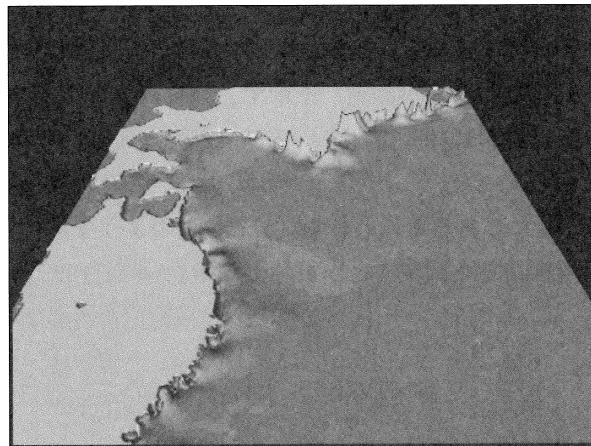
図一5 十勝沖地震津波の数値解析結果の事例（上から、発生時、10分後、1時間後）  
アルファ水工コンサルタント解析可視化協力

今回、地震発生直後から津波数値解析を実施し、12時間以内には、北海道・三陸での津波挙動の解析を終了していた。この結果は、現地調査の地点選定や測定のポイントを決めるのに役立った。図一五および図一六には、解析結果の一部として、空間波形と釧路港・十勝港での時系列波形(黒が計算値、赤が実測値)を示す、地震により多くの水面が上昇し、それが襟裳岬などを中心にした沿岸に押し寄せている様子が分かる。その後も、沿岸で津波は振動を続け、長い時間継続していた。これらの挙動は、各地での検潮記録とも良好な一致を示しており、信頼性の高い結果であると思われる。今後、このような解析技術をさらに向上し、短時間で信頼性の高い解析結果を出すことが可能となる。
