**国土技術政策総合研究所資料**

**建築研究資料**

**平成 23 年（2011 年）東北地方太平洋沖地震被害調査報告**

**国土交通省 国土技術政策総合研究所**

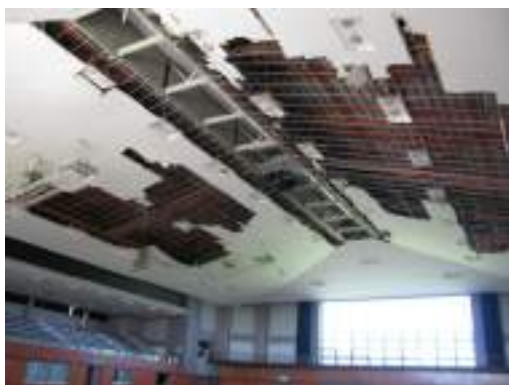
東北地方太平洋沖地震の本震（2011年3月11日14時46分）により、茨城県内にある体育館では、構造躯体に特に大きな損傷等は生じなかったものの、広範囲にわたる天井脱落被害が生じた（写真4.3-1）。敷地内にはK-NETの観測点があり（写真4.3-2）、本震では震度6強（計測震度6.4）の揺れが観測された。一方で、東に2.5kmほどにある地震計（JMA, 3階建てRC造の1階床に設置）では震度6弱（計測震度5.7）の揺れであった。両者の応答スペクトルを比較すると、K-NETの記録は特に短周期成分が大きい（図4.3-18）。体育館の1次固有周期が0.2~0.3秒程度<sup>4.3-3</sup>とすれば相当大きな揺れを生じて天井脱落につながった可能性が考えられるが、体育館及びその周囲の建築物等に大きな構造的被害は生じていないことを考えれば、体育館への実効入力は小さかった可能性もある。

写真4.3-1 体育館の天井脱落被害

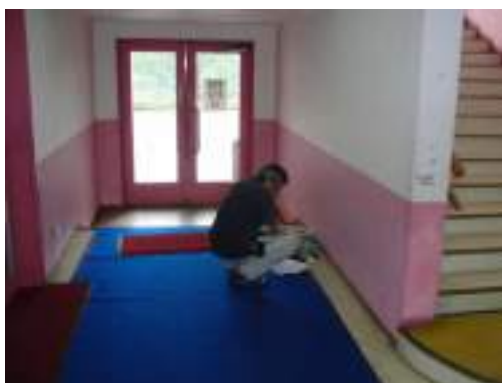
写真 4.3-3 体育館1階床への設置状況

余震観測は、2011年7月8日(金)から29日(金)まで、天井脱落被害のあった体育館の1階床と、敷地内にある管理事務所の1階床で実施した。位置関係を図4.3-19に、設置状況を写真4.3-3に示す。

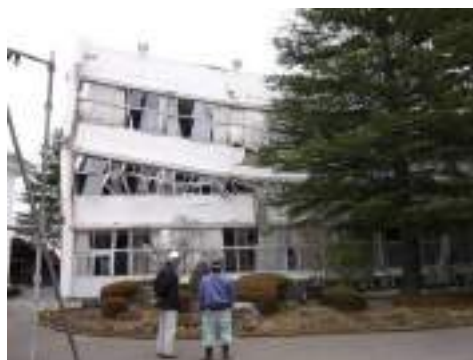
写真 5. 2. 1-2 は、柱がせん断破壊して軸力保持能力を喪失し、3 階建ての 2 階部分が層崩壊した建築物である。この建築物では、3 階の一部も大破しており、1 階の柱にもせん断破壊が生じていた。他にも、3 階建てで 2 階にのみ短柱を有する建築物の 2 階が層崩壊した事例もあった。

写真 5.2.1-2 中間階の層崩壊

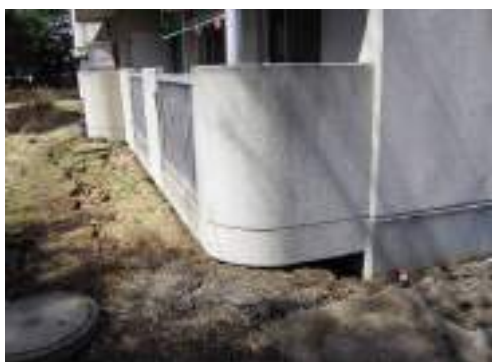
4 階建て及び 14 階建て建築物に傾斜の被害が見られた (写真 5. 2. 1-3)。原因としては、地盤変状や杭の損傷等が考えられる。なお、この被害は、杭基礎を有する現行耐震基準により設計された建築物においても確認されている<sup>5.2.1-4)</sup>。

写真 5.2.1-3 4階建て建築物の傾斜

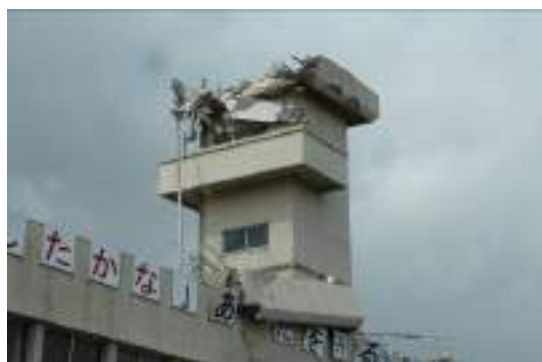
塔屋の損傷・破壊や、それによる傾斜の被害が見られ、写真 5. 2. 1-4 のように損傷した塔屋の一部が屋上に落下した事例もあった。

写真 5.2.1-4 塔屋の損傷及び落下

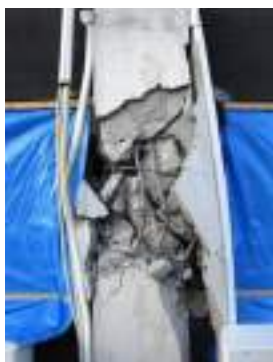
腰壁や垂れ壁が取り付くことで短柱化した柱のせん断破壊が、多数確認されている (写真 5. 2. 1-5(a))。長柱であっても、せん断補強筋が少ない柱にせん断破壊が発生した事例もあった。また、1 階柱において基礎から立ち上がった主筋の段落とし部を起点とするせん断破壊も見られた (写真 5. 2. 1-5(b))。

(a) 短柱のせん断破壊

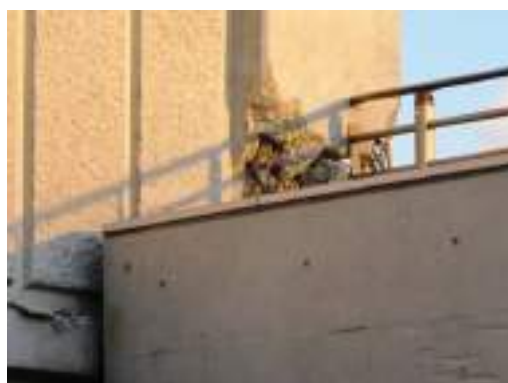
柱の脚部や連層耐力壁脚部の曲げ破壊により、コンクリートの圧壊、主筋の座屈及び破断といった被害が見られた (写真 5. 2. 1-6)。

写真 5.2.1-6 連層耐力壁側柱脚部の圧壊

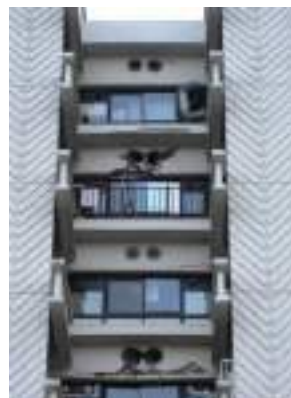
並列する連層耐力壁を連結する境界梁に、写真 5. 2. 1-8 に示すようなせん断破壊や付着割裂破壊が生じていた。損傷は、中央部に設けられた近接する 2 つの開口付近に発生していた。

写真 5.2.1-8 境界梁（開口付き）の損傷

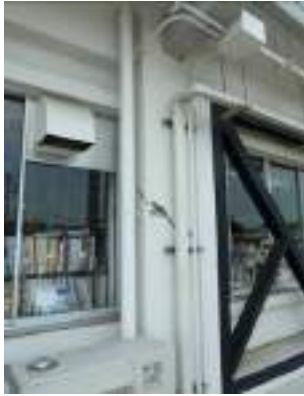
調査した範囲では、耐震補強された建築物の構造部材はほとんど被害を受けていないか、ごく軽微な被害に留まっていたと考えられる。しかし、枠付き鉄骨ブレースで補強された建築物の柱にせん断ひび割れが発生した事例 (写真 5. 2. 1-9) や、過去の地震でせん断破壊し、その後、応急補強された極短柱が再び同様の被害を受けた建築物 (写真 5. 2. 1-10) の被害事例が確認された。

写真 5.2.1-9 鉄骨ブレースが取付いた  
柱のせん断ひび割れ

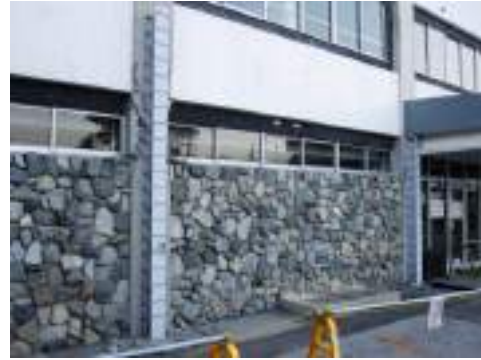
写真 5.2.1-10 応急補強した柱の被害

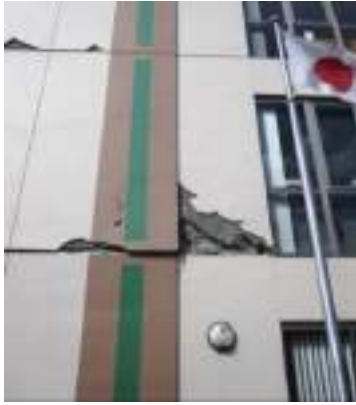
写真 5.2.1-11 袖壁脚部の損傷

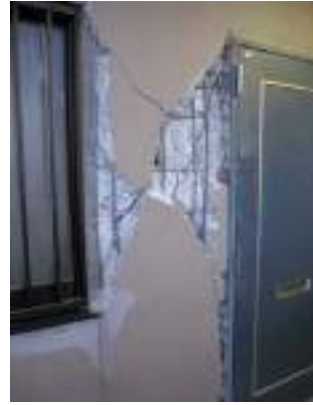
マンション等の都市型集合住宅の玄関回りの非構造壁やベランダ側の方立て壁などに、せん断ひび割れやせん断破壊の被害が見られた (写真 5.2.1-12、写真 5.2.1-13)。玄関回りの非構造壁が損傷して玄関ドアの開閉ができなくなり、避難上の支障が生じたり、無理矢理こじ開けた後は締まらなくなつて防犯上の問題が生じたりすることになる。このような被害は、旧耐震基準による設計や現行耐震基準による設計に係わらず、いずれの年代の建築物にも比較的多く見られており、制震ダンパーで補強された建築物においても確認された (写真 5.2.1-14)。

写真 5.2.1-12 非構造壁（玄関側）のせん断破壊

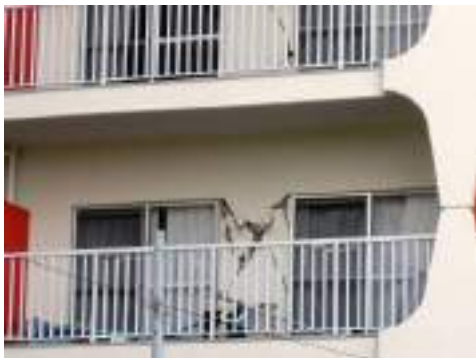
写真 5.2.1-13 非構造壁（バルコニー側）のせん断破壊

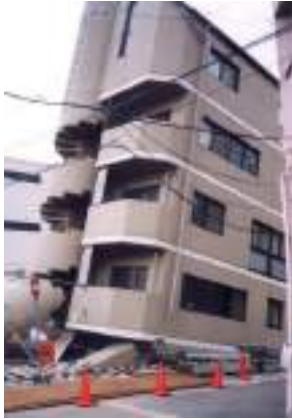
(a) ピロティ階の崩壊  
(表 5. 2. 1-1 の 13))

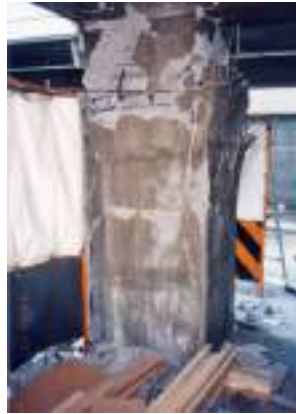
(b) 柱主筋段落とし部の破壊  
(表 5. 2. 1-1 の 4))

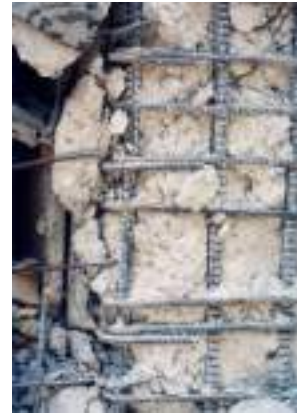
(c) 柱フープ端部の定着破壊  
(90° フックの開き)  
(表 5. 2. 1-1 の 5))

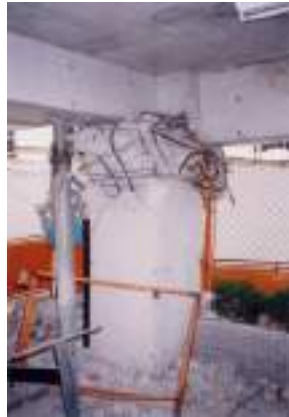
(d) 柱はり接合部の破壊  
(表 5. 2. 1-1 の 10))

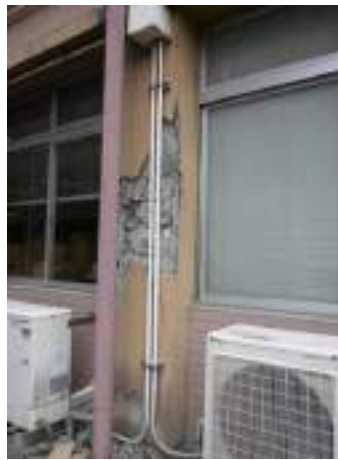
(b) 建築物F（損傷度IV）

写真5.2.2-1 短柱のせん断破壊

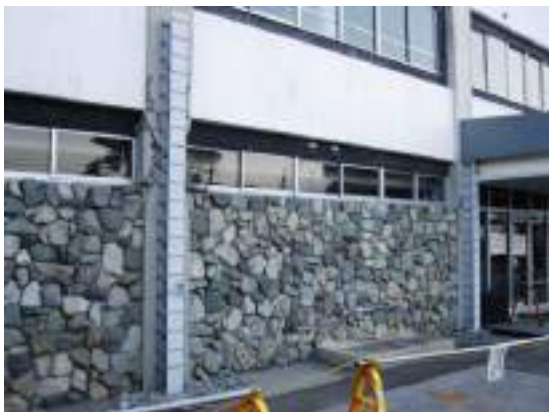
(a) 建築物A（損傷度V）

大破と判定された 4 棟の建築物で確認された主な構造被害は、腰壁及び垂れ壁が取り付けいた短柱及び極短柱のせん断破壊（写真 5.2.2-1、写真 5.2.2-2）、そで壁付き柱のせん断破壊（写真 5.2.2-3）、耐力壁のせん断破壊（写真 5.2.2-4）である。4 棟とも大破と判定された階では被災度区分判定基準に定める損傷度 IV～V の重大な損傷を受けた部材が多数存在し、その他の部材についても損傷度 II～III に相当するせん断ひび割れを生じた柱及び耐力壁が大半を占めている。写真 5.2.2-2(a) に示す建築物 A のように、過去の地震で被災した後に鉄骨柱で応急補強した極短柱が今回の地震で再び大きな被害を受けた事例も確認された。いずれの建築物も、せん断破壊によって明らかに軸変形している部材が多数存在することから、余震による二次災害を考えると、建築物を継続使用することは明らかに困難であった

写真5.2.2-2 極短柱のせん断破壊

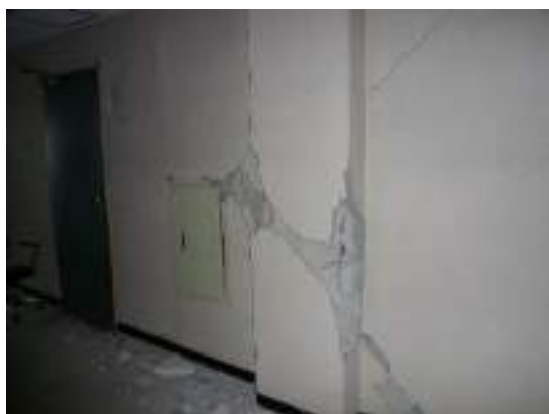
(a) 建築物C（損傷度IV）

写真5.2.2-3 そで壁付き柱のせん断破壊

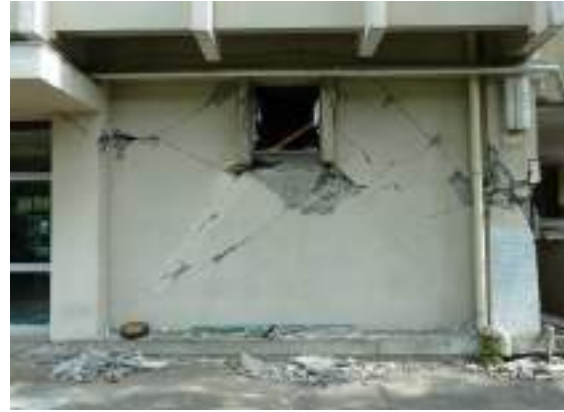
(b) 建築物 I (損傷度 V)

写真 5. 2. 2-4 耐力壁のせん断破壊

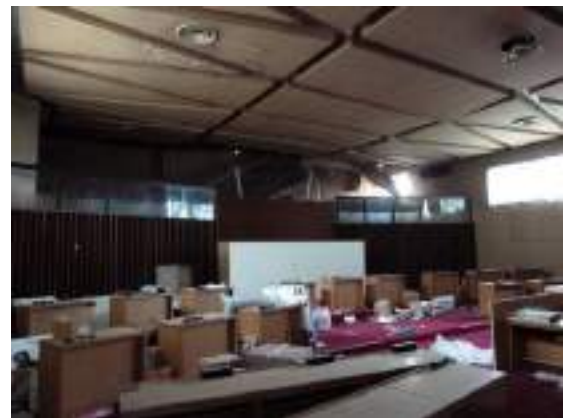
(b) 天井落下 (建築物 I)

写真 5. 2. 2-5 非構造部材の損傷

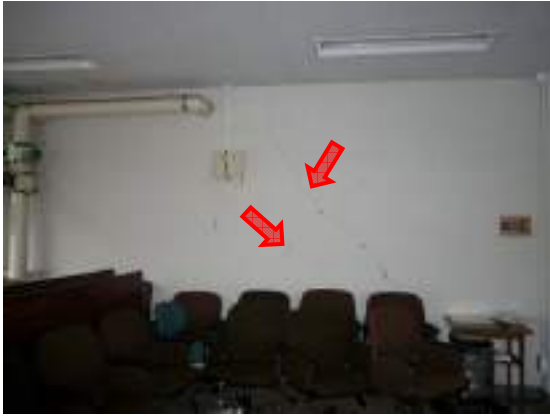
(a) 建築物B' (損傷度 III)

写真 5. 2. 2-6 耐力壁のせん断ひび割れ

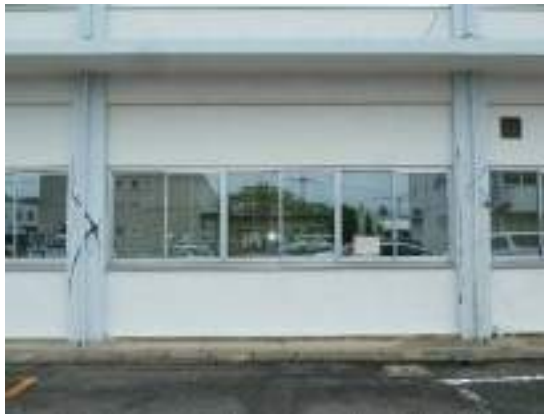
(a) 建築物H (損傷度 IV)

建築物 H (写真 5. 2. 2-7(a)、写真 5. 2. 2-10) や建築物 J (写真 5. 2. 2-7(b)、写真 5. 2. 2-8、写真 5. 2. 2-9) のように、部分的に柱や梁が大きな損傷を受けていたり、非構造部材の損傷が大きいため、継続使用困難と判断されたとみられる建築物もある一方で、損傷度 IV と判定されるような極端に大きな損傷を受けた部材が無いような場合には、建築物 B' (立入可) や建築物 G (立入禁止) のように、継続使用の可否についての判断が分かれるケースもあった。

写真 5. 2. 2-7 短柱のせん断破壊及びせん断ひび割れ

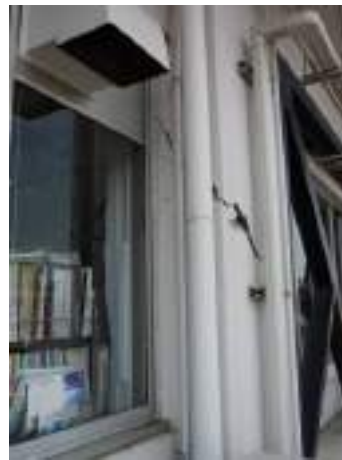
(b) 建築物J (損傷度 IV)

中破と判定された建築物 4 棟で見られた主な構造被害としては、耐力壁のせん断ひび割れ (写真 5. 2. 2-6)、短柱のせん断破壊及びせん断ひび割れ (写真 5. 2. 2-7)、柱脚部の曲げひび割れ及び圧壊 (写真 5. 2. 2-8)、梁端部及び中央の曲げひび割れ (写真 5. 2. 2-9) が挙げられる。部分的には損傷度 IV と判定されるような短柱のせん断破壊も見られたが、そのような部材は多くても 1 棟あたり 2~3 箇所、他の大半の鉛直部材の損傷度は 0~II に留まっていた。建築物 J は耐震改修済の建築物であったが、写真 5. 2. 2-7(b) に示すように今回の地震で被災した。また、建築物 H では非構造部材であるコンクリートブロック壁の破壊 (写真 5. 2. 2-10) も確認された。

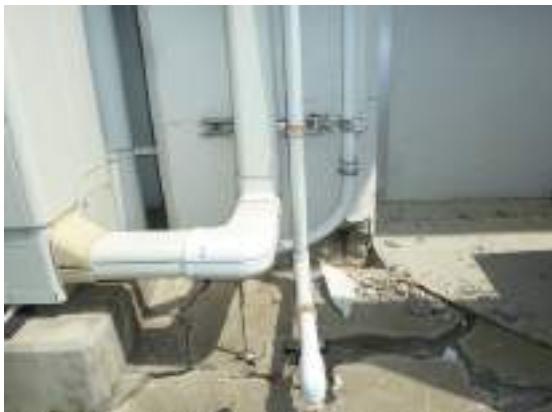
写真 5. 2. 2-8 柱脚部の曲げひび割れ  
及び圧壊 (建築物J)

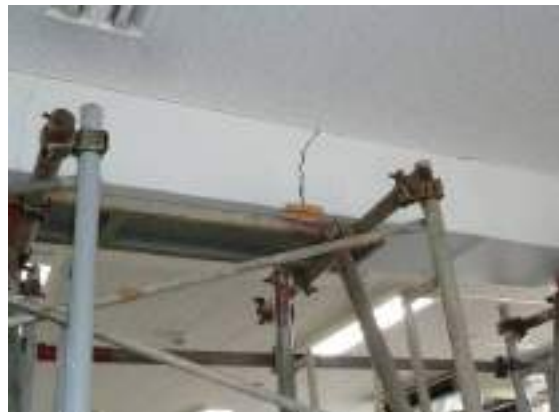
写真 5. 2. 2-9 梁中央部の曲げひび割れ  
(建築物J)

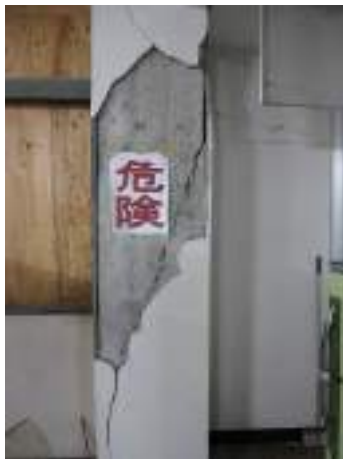
(a) 建築物 B (損傷度 III)

写真 5. 2. 2-11 短柱のせん断ひび割れ

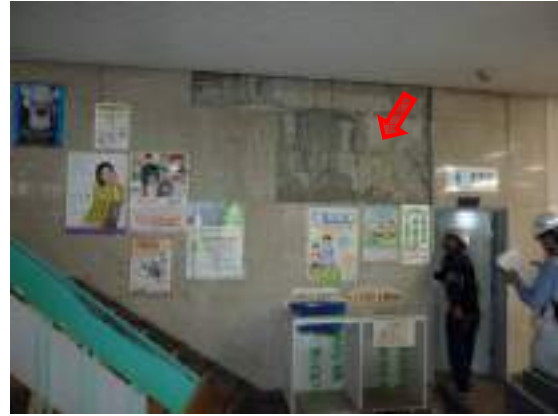
写真 5. 2. 2-13 耐力壁のせん断ひび割れ  
(建築物 B、損傷度 II)

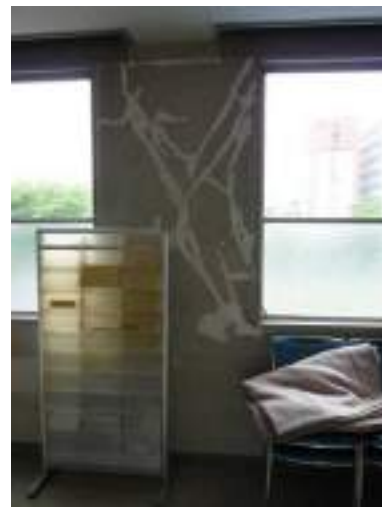
小破と判定された建築物で見られた構造被害としては、腰壁付き短柱のせん断ひび割れ (写真 5. 2. 2-11)、片側袖壁付き柱のせん断ひび割れ (写真 5. 2. 2-12)、耐力壁のせん断ひび割れ (写真 5. 2. 2-13) が挙げられる。建築物によっては損傷度 III、IV と判定される部材もあったが、基本的には大半の部材の損傷度は 0~I に留まった。このように、構造被害は軽微であったにも係わらず、建築物が使用禁止となった背景には、建築物 B のように外構面のガラスの大半が落下 (写真 5. 2. 2-14(a)) したり、建築物 D のように大半の方立て壁がせん断破壊 (写真 5. 2. 2-14(b)) するなど、非構造部材に大きな被害が発生したことに加え、それに伴う落下危険物がなお存在することが大きく影響したものと考えられる。

(b) 方立て壁のせん断破壊  
(建築物 E：雨漏り防止の暫定補修)

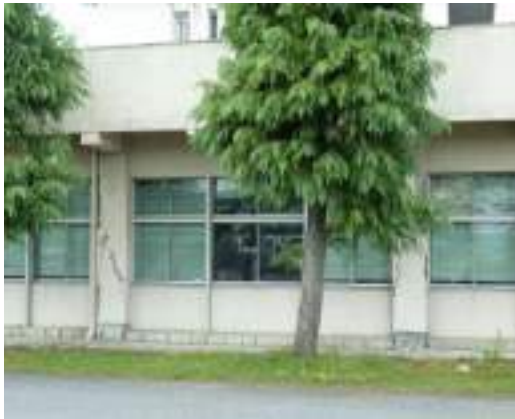
本建築物の被害は各階に生じているが、特に被害が大きいのは 1 階であった。主な被害は腰壁・垂れ壁付き柱（短柱）のせん断破壊（写真 5.2.3.2-1(a)）で、軸方向変形が生じているものも多数見られた。1 階桁行方向の柱及び壁の損傷度を図 5.2.3.2-1 に示す。建物北側の 2 階建て（一部 3 階建て）部分では外構面の大半の柱が損傷度 V であり、また、平屋建て部分の外構面でも多くの柱が損傷度 IV となっている。これらは全て腰壁・垂れ壁が取り付け短柱のせん断破壊であった。また、短柱のせん断破壊以外に袖壁付き柱や開口付き耐力壁（写真 5.2.3.2-1(b)）のせん断破壊が確認された。なお、内柱のほとんどは損傷度が I あるいは II であり、損傷は比較的軽微であった。1 階桁行方向の耐震性能残存率  $R$  は 37.6% となり、被災度は大破であった。

(a) 南側構面柱のせん断破壊

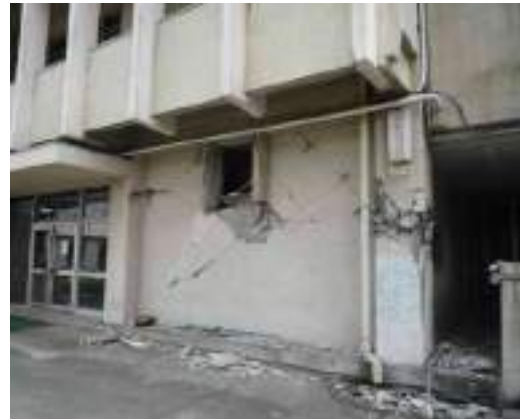
また、梁間方向の耐力壁についてもせん断破壊が確認された。本建築物における壁高（3層）は13.75m、桁行方向のスパン長さは5.4mである。壁厚は120mm、壁筋は9φ-@250、等価開口周比は0.24（1m×1.25m）である。側柱はいずれも550mm×600mmであり、柱主筋は12-22φまたは10-22φである。

(b) 有開口耐力壁のせん断破壊

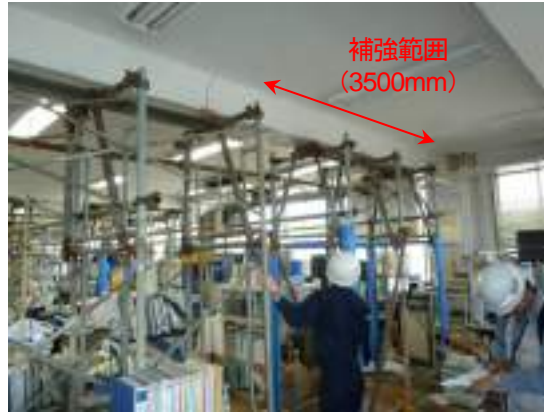
写真 5. 2. 3. 3-2 梁端の鋼板補強

2002 年 2 月に発生した地震（震度 5 弱）により、2 階梁の主筋ベンド位置（柱面より約 2~3m の位置）の梁下端に曲げひび割れが発生した。当該梁は、主筋の配筋量が端部と中央で極端に異なり、地震時に曲げ耐力不足となることが判明したため、写真 5.2.3.3-2 に示すように梁端に鋼板接着による補強を実施した。補強範囲は柱フェイス位置から 3500mm である。

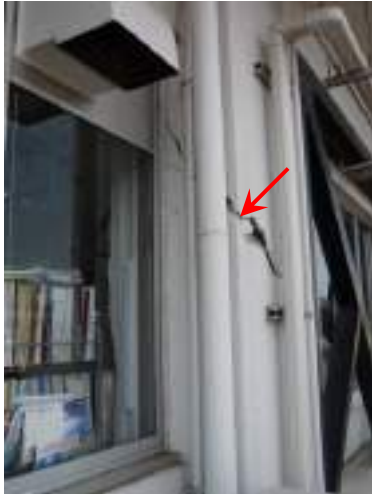
本建築物で確認された主な被害は、柱のせん断破壊(写真 5. 2. 3. 3-3)、曲げひび割れ(写真 5. 2. 3. 3-4)及びコンクリート圧壊、梁の端部及び中央部の曲げひび割れ(写真 5. 2. 3. 3-5、写真 5. 2. 3. 3-6)で、図 5. 2. 3. 3-2 に示すように損傷度 III~IV の比較的大きな損傷が 7~9 通り構面に集中して発生した(詳細は付録 B 参照)。本建築物は、西側の 1~5 構面には耐力壁が多く配置されているのに対して、東側の 6~9 構面は梁間 12m を 1 スパンで飛ばした形式で、梁間方向の偏心が大きい平面配置であることから、東側構面の梁間方向に過大な応答が生じたものと推測される。耐震診断基準<sup>5.2.3-4)</sup>では、ある程度の強度を確保することで形状の悪さを補うという考えに基づき、偏心のある建築物に対して形状指標  $S_D$  で保有耐力を減じることでねじれ挙動の影響を考慮しているとされている。今回の地震被害状況を見る限り、本建築物においては結果として偏心が被害発生に影響を及ぼしたものと考えられる。

写真 5. 2. 3. 3-3 ブレースが取り付け付く柱の構面内及び構面外に生じたせん断破壊 (C-8)

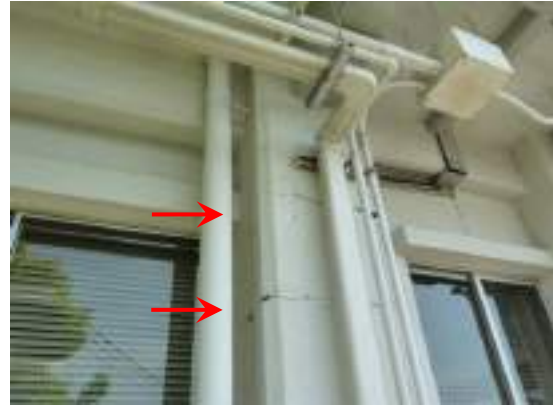
写真 5. 2. 3. 3-4 建物梁間方向の柱頭曲げひび割れ (A-9)

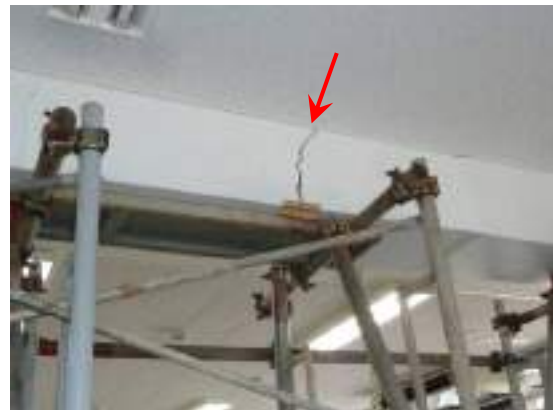
写真 5. 2. 3. 3-6 建物梁間方向の梁中間部に生じたひび割れ (9通り：ひび割れ幅 5mm)

なお、写真 5. 2. 3. 3-5 及び写真 5. 2. 3. 3-6 に示した大梁の両端部及び中央部下端に発生した曲げひび割れに関しては、耐震補強で実施した鋼板補強の影響もあったと見られる。鋼板の存在により柱フェイス面に曲げひび割れが集中し、梁端部の主筋降伏や抜け出しによって梁端部の固定度が低下し、そこで負担していたモーメントが梁中央部に再分配されて、梁中央部にも大きな曲げひび割れが発生したと推定される。元々、梁端部の曲げ降伏耐力は  $C_0=0.2$  から求まる設計応力をわずかに上回る程度しかなく、前述の偏心による過大な応答や地震の上下動の影響により、梁端が降伏する可能性は十分にあったと考えられる。

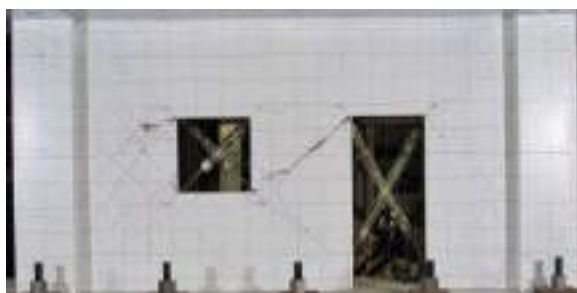
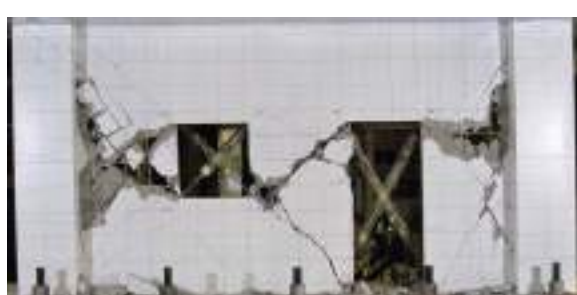
写真A-1 各変形角における加力終了時の損傷状況

図 A-3 に荷重－変形関係を、写真 5.2.3-1 に 1/800rad. 以上の変形角における加力終了時の写真をそれぞれ示す。1/800rad. の加力終了時では、最大残留ひび割れ幅が 0.1mm に止まっているが、1/400rad. からひび割れ幅は急激に増大していることがわかる。また、1/200rad. では、ひび割れ幅の拡幅のみならず、圧壊や剥落などの現象が顕著となり、1/100rad. では、壁板はほぼ完全に破壊している。なお、本実験のような縮小試験体を用いた実験から得られるひび割れ幅の情報には寸法効果の影響が含まれるが、実大試験体との相関については今後の検討課題である。

(a) 1/800rad. 加力終了時 (最大ひび割れ幅 → ピーク時 : 0.4mm、除荷時 : 0.1mm)

(b) 1/400rad. 加力終了時 (最大ひび割れ幅 → ピーク時 : 3.0mm、除荷時 : 2.7mm)

(c) 1/200rad. 加力終了時 (最大ひび割れ幅 → ピーク時 : 12.0mm、除荷時 : 11.0mm)

(d) 1/100rad. 加力終了時 (最大ひび割れ幅 → 計測終了)

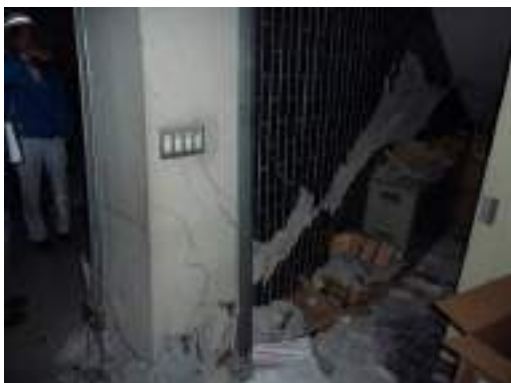
(a) 耐力壁のせん断破壊

写真 B-3 柱及び耐力壁の被害状況

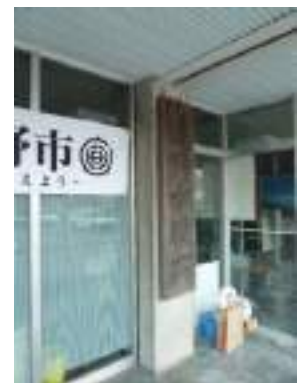
(c) 長柱せん断ひび割れ

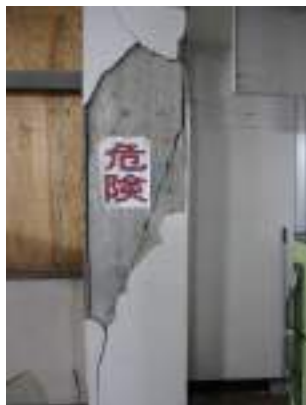
被災度区分判定基準<sup>2)</sup>に準拠して調査を行った結果、本建築物の 1 階では 4-L の腰壁付き短柱及び L 構面の片側袖壁付き柱に損傷度 III~IV の顕著なせん断ひび割れが発生していたほか (写真 B-6、写真 B-7)、K 構面のコア壁にもせん断ひび割れが見られた (写真 B-8)。北側構面の一部で 2 階以上がセットバックしており (写真 B-9)、その真下付近の部材に損傷が集中していた。また、10 構面の耐力壁には、ひび割れ幅 0.7mm のせん断ひび割れが確認された。

写真 B-6 腰壁付き短柱のせん断ひび割れ  
(1 階 4-L、損傷度 III)

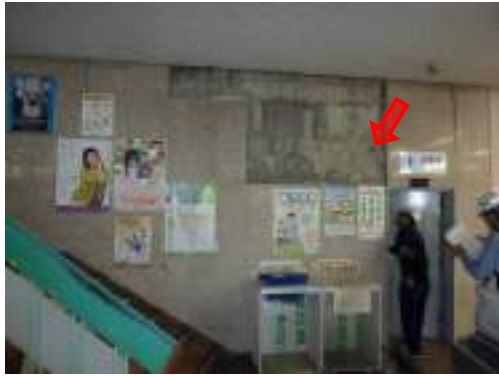
写真 B-8 耐力壁のせん断ひび割れ  
(1階、損傷度 II)

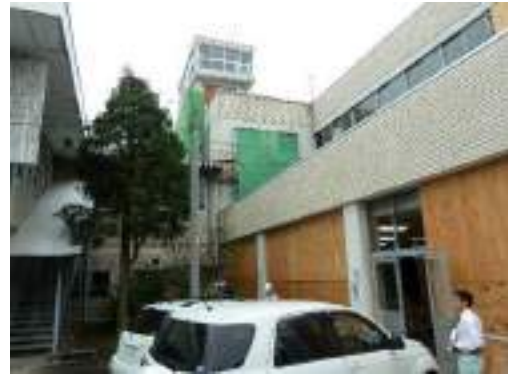
写真 B-9 北側構面のセットバック状況

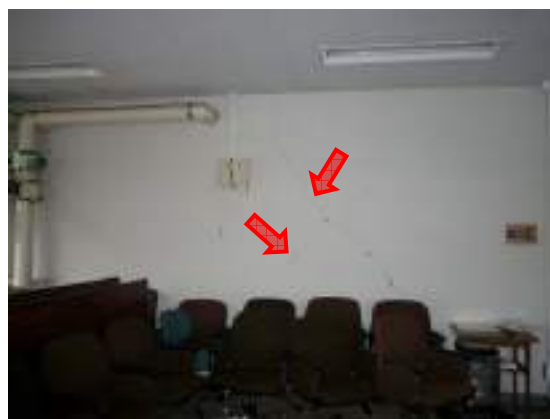
本建築物は、写真 B-10 に示すように、前述した建築物 B の南側に接続している。被災度区分判定基準<sup>2)</sup>に準拠して調査を行った結果、C 構面の耐力壁に顕著なせん断ひび割れが確認されたほか (写真 B-11、損傷度 III)、1-H の柱梁接合部 (1階柱頭) ではひび割れ及びコンクリートの剥落が見られた (写真 B-12)。柱の損傷は少なく、多くの柱の損傷度は梁間方向の梁に確認された曲げひび割れによって決定した。

写真 B-11 耐力壁のせん断ひび割れ  
(1階、損傷度 III)

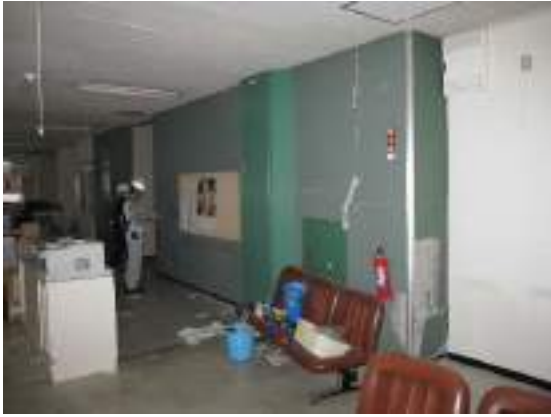
写真B-15 耐力壁側柱の主筋座屈(1階)

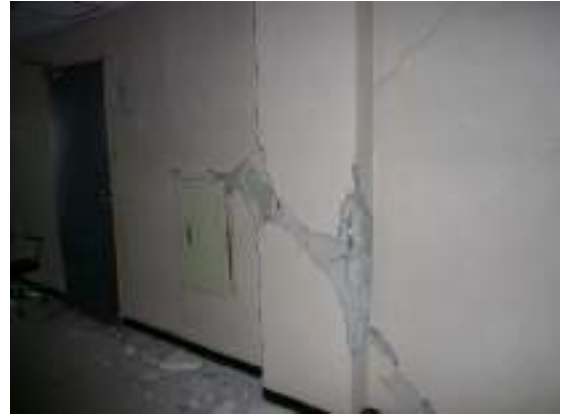
2階の部材に見られた具体的な損傷は、非構造袖壁付き長柱のせん断破壊 (損傷度 IV、写真 B-16) やせん断ひび割れで、特に東面および北面で顕著に見られた。また、桁行・梁間方向の耐力壁および側柱で多数のせん断破壊 (損傷度 V、写真 B-17) が見られた。その他に、渡り廊下および東側で非構造壁が大きくせん断破壊 (写真 B-18) している箇所が見られた。

写真B-16 長柱のせん断破壊(2階)

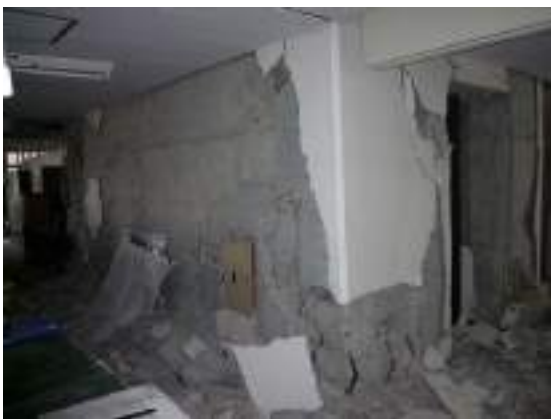
写真B-17 耐力壁のせん断破壊(2階)

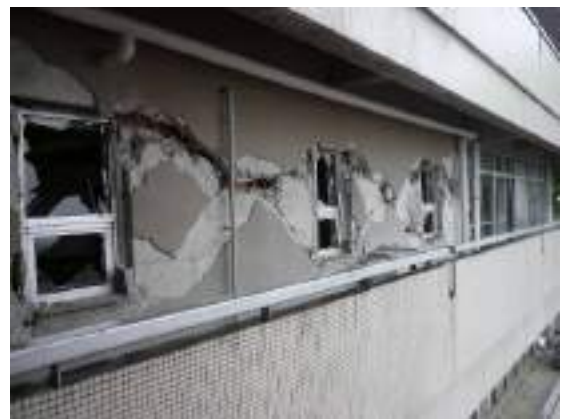
写真B-18 非構造壁のせん断破壊(2階)

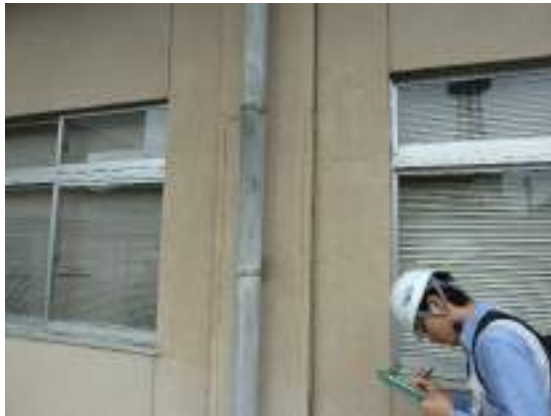
写真 B-19 無損傷の袖壁付き柱 (1階)

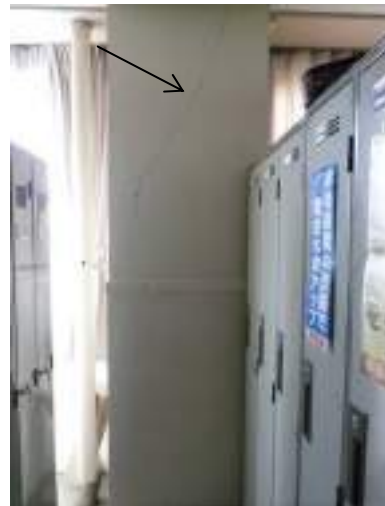
3階の損傷度調査結果を図B-8に示す。外構面は腰壁が付いた柱（短柱）となっているが、2箇所で損傷度Ⅲのせん断ひび割れが発生していた（写真B-22）。それ以外の柱は、内構面の独立柱も含めて損傷度0～Ⅱの曲げひび割れが観察される程度であった。Y3通り、X7～X8間の両側柱付き耐力壁には、損傷度Ⅱのせん断ひび割れが発生していた。2階も同様に腰壁付き柱と独立柱で構成されているが、損傷度Ⅱの柱が1箇所（X2構面、Y4通り）存在する他は、いずれの柱も損傷度Ⅰの軽微なひび割れが見られる程度であった。Y2通り、X7～X8間の両側柱付き耐力壁も損傷度Ⅰであった（写真B-23）。

3階と2階は全く同じ構造形式であるが、3階の被災程度がやや大きいのは、柱内の鉄骨の有無（2階柱には鉄骨が入っている）が原因であると考えられる。耐震診断でも、柱の構造が切り替わる3階の構造耐震指標  $I_s$  が最も小さく、被害状況と対応している。その他、外構面では柱と柱の間に方立て壁が設けられているが、それらの多くでもせん断ひび割れが発生していた（写真B-24）。

写真 B-22 柱のせん断ひび割れ  
(3 階、損傷度 III)

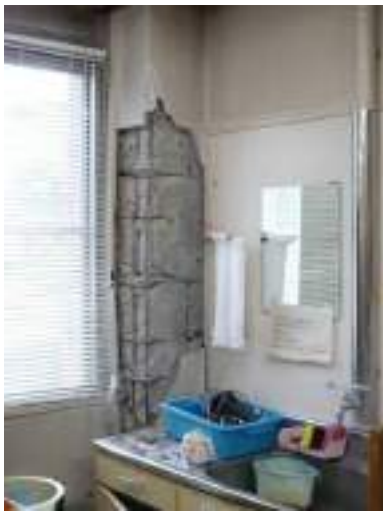
損傷度調査結果を図B-10に示す。外構面の柱は腰壁が付いて短柱となっており、全18本中10本の柱で損傷度IVと評価されるせん断破壊を起こしていた。その他の柱にもせん断ひび割れが発生しており、損傷度IIIの評価となった。中構面の独立柱および直交方向に耐力壁が付いた柱にもせん断ひび割れが発生しており、損傷度IIとIIIが混在していた。柱の損傷状況を写真B-27～29に示す。また、せん断破壊した柱にはコンクリートのジャンカが見られたほか、1、2階の方立て壁にはせん断ひび割れが発生していた(写真B-30)。

写真 B-27 柱ひび割れ、かぶりコンクリート剥落  
（損傷度 IV）

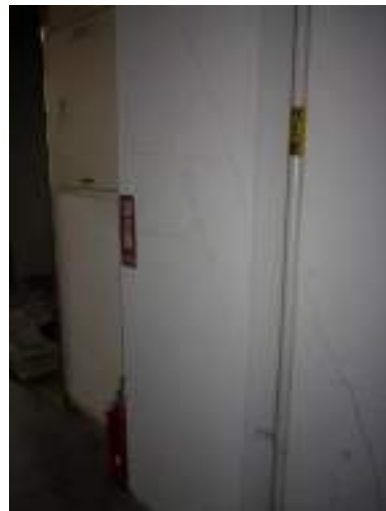
写真 B-28 柱せん断ひび割れ（損傷度 II）

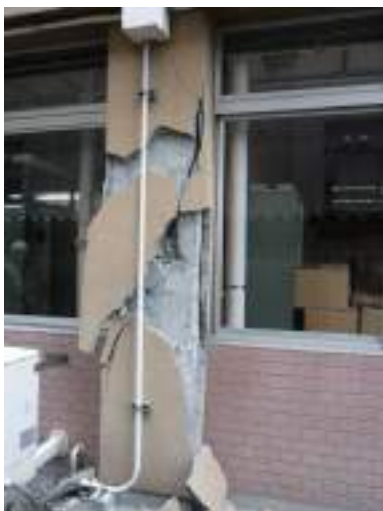
写真 B-29 南構面柱せん断破壊（損傷度 IV）

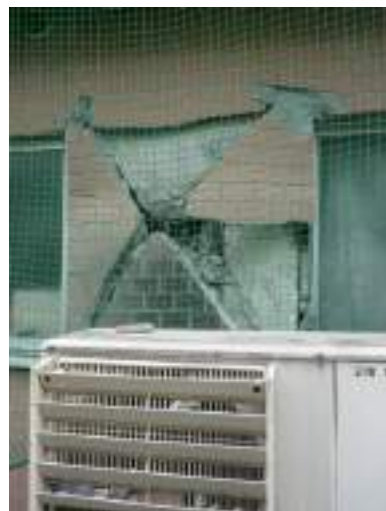
写真 B-30 北構面方立て壁のせん断破壊

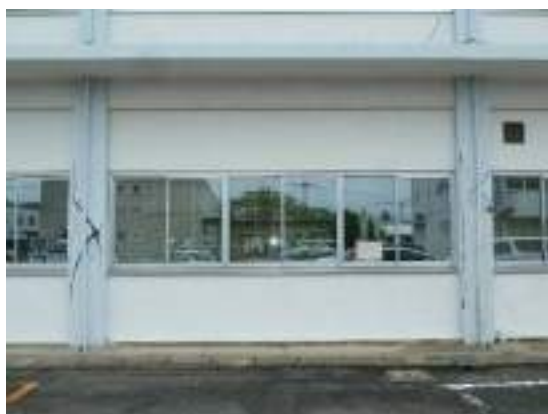
損傷度調査結果を図 B-12 に示す。Y1 構面では、柱にコンクリートブロック造の腰壁・垂れ壁が付いて短柱となっており、柱の半数が損傷度 IV のせん断破壊を生じていた (写真 B-39)。Y2 構面は、ラーメン架構内にコンクリートブロック造の有開口壁があり、柱の損傷度は I と II であった。また、Y 方向の妻面にもコンクリートブロック造壁が入っていたが、X4 構面の開口横の壁が大きくせん断破壊

写真 B-39 柱のせん断破壊（損傷度 IV）

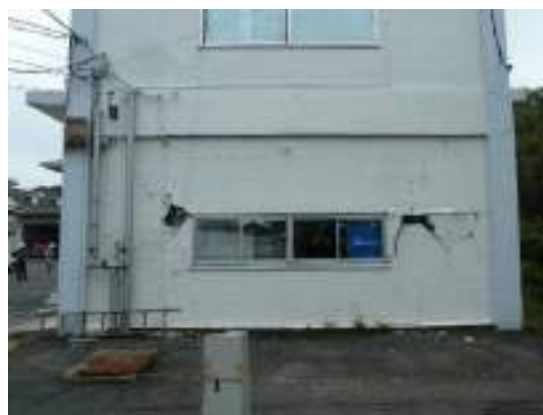
していた（写真 B-40）。損傷状況から、コンクリートブロック造壁が剛性に寄与してねじれ応答を生じ、Y1 構面と X4 構面に大きな損傷が発生したものと推察される。鉛直部材の損傷度ごとの本数をまとめたものを表 B-9 に示す。これに基づき、耐震性能残存率 R を計算すると、 $R=63.1\%$  となり「中破」と判定される。

写真 B-40 コンクリートブロック造壁の破壊  
(X4 構面)

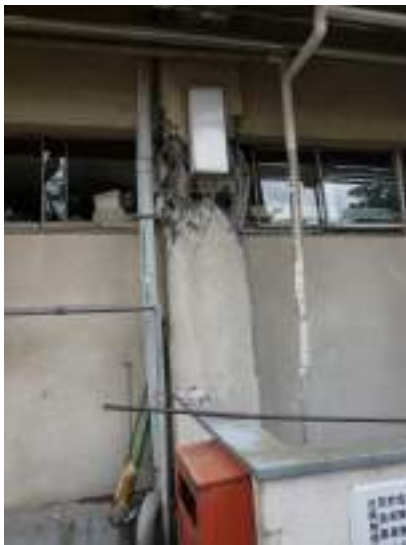
被害は各階に生じているが、特に被害が大きいのは 1 階であった。主な被害は腰壁・垂れ壁付き柱 (短柱) のせん断破壊であり、軸方向変形が生じているものも多数見られた。なお、敷地内 (建物から 200m 程度離れた位置) に設置されている K-NET (IBR005) の記録では、地震動の最大加速度は南北成分が 968.0gal、東西成分が 596.1gal と南北成分のほうが大きい、被害は桁行方向 (東西方向) のほうが顕著であった。この原因としては、梁間方向 (南北方向) には耐力壁が比較的多く設けられていたこと、桁行方向には腰壁・垂れ壁によって極短柱となる柱が多く存在していたことなどが考えられる。

写真 B-43 短柱のせん断破壊  
(損傷度 V : ㊦通り⑤柱)

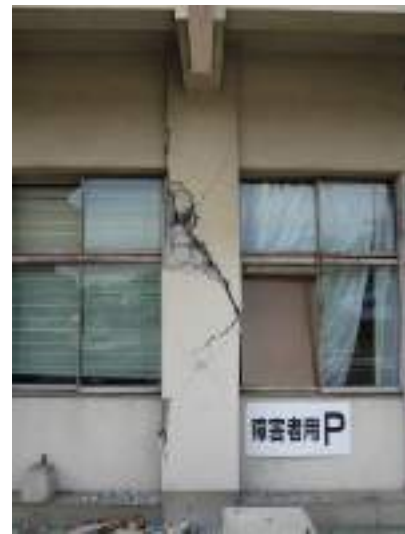
写真 B-44 短柱のせん断破壊  
(損傷度 V : ㊦通り⑩柱)

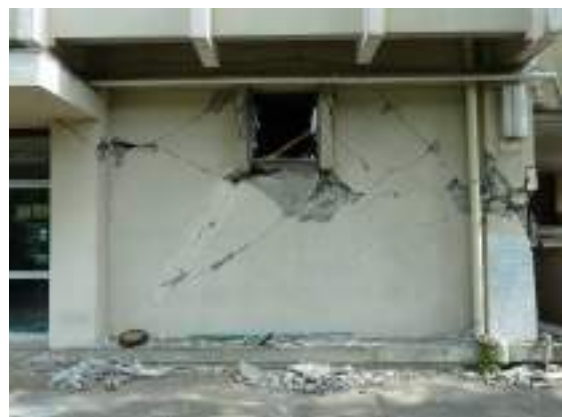
写真 B-46 開口付き耐力壁のせん断破壊  
(損傷度 V : ㊦通り①-②間)

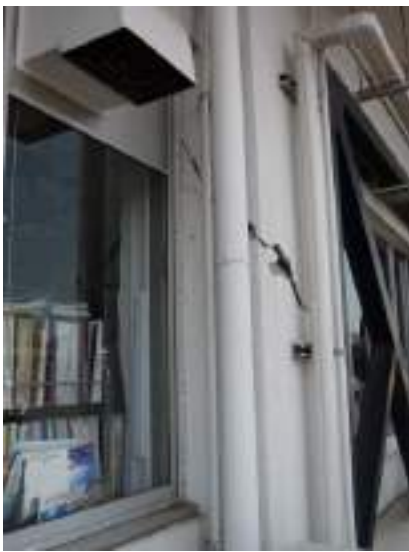
写真 B-49、50 に補強ブレースが取り付け柱 (C-⑧柱およびA-⑧柱) の被害状況の例を示す。写真 B-49 に示すC-⑧柱では、ブレース補強構面内 (桁行方向) と構面外 (梁間方向) の双方で損傷度 IV のせん断破壊が生じていた。写真 B-50 に示すA-⑧柱では、構面内で損傷度 II、構面外で損傷度 III のせん断ひび割れが生じていた。一方で、補強ブレースには目立った損傷は確認されなかった。柱の被害としては、せん断破壊以外にも写真 B-51、52 に示すように曲げ破壊 (A-⑨柱) も確認された。また、写真 B-53、54 は梁間方向の梁 (⑧通り) に生じた被害例であるが、梁間方向においては中柱を省略してスパンを大きく取った⑥～⑨通りで、写真 B-53 に示すような梁端部の顕著な曲げひび割

写真 B-49 補強ブレースが取り付け柱の構面内および構面外に生じたせん断破壊（C-8柱）

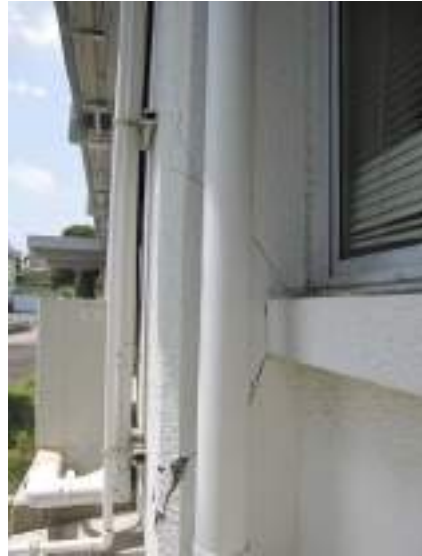
写真 B-50 補強ブレースが取り付け柱の構面外に生じたせん断破壊（A-8柱）

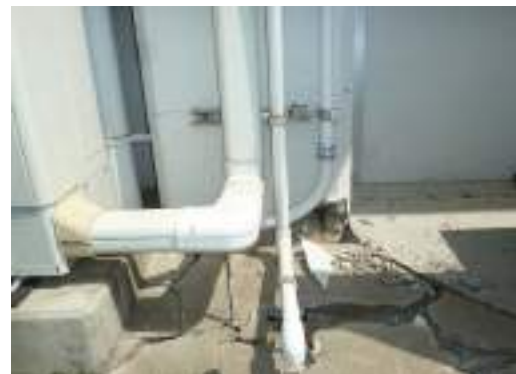
写真 B-52 梁間方向の柱脚曲げ圧壊（A-9柱）

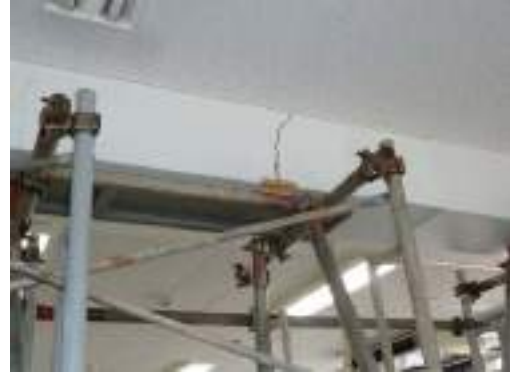
れと、写真B-54に示すような梁中間部に比較的大きなひび割れが生じていた。なお、本建築物の関係者から得た情報によれば、この梁中間部のひび割れについては以前より生じていたもので、今回の地震でさらに広がったとのことであった。

写真 B-54 梁間方向の梁中間部に生じた  
ひび割れ (㊟通り：ひび割れ幅 5mm)

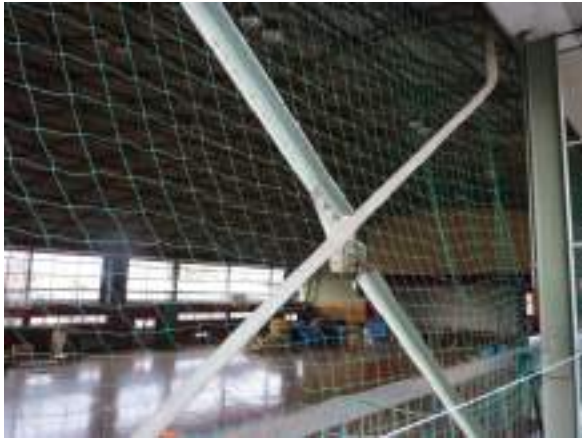
構造的な被害として、1) と 2) の被害は、被災度区分判定では、大破の被害に分類される。1) の  
鉛直ブレース材の座屈、破断と接合部の破断は、これまでの地震被害調査でも、旧基準の体育館では、  
たびたび観察されていた被害であり、基本的には、ブレース材自体の耐力不足や保有耐力接合が適切  
に行われていないこと等に起因する被害である（写真 5.3-1）。2) は、ラチス柱の張間方向で生じた斜  
材の座屈の被害である（写真 5.3-2、3）。このような、張間方向での柱の座屈の被害は、新潟県中越  
地震の被害調査では見られなかったものであり、被害の形態としては稀な被害と考えられるが、今回  
の調査でも 1 棟のみであった。3) の被害は、RC 造柱と S 造屋根の接続部（支承部）の被害であるが、  
コンクリートの剥離やひび割れが入る程度の比較的軽微な被害である（写真 5.3-4）。その他、4) ～  
6) の被害も、被災度区分としては、小破程度の被害に分類される比較的軽微な被害である。これらの  
旧基準の被害写真等は、速報<sup>5.3-2)</sup>に掲載しているので、詳細はそちらを参照されたい。

写真 5.3-1 ブレース材の座屈と接合部破断

5.3.3 項で示したように、旧基準の体育館で大破の被害となった被害形態は、鉛直ブレース材の座屈、破断と接合部の破断、及びラチス柱の斜材の座屈、である。これらの旧基準の体育館は、現行基準で設計されている体育館に比べれば、ブレース部材や柱部材で耐力が不足していると考えられる。また、旧基準の体育館では、接合部の保有耐力接合が行われていないと考えられ、これらが主な被害原因になっているものと思われる。今回の調査では、ブレースの補強による耐震改修が行われていた体育館では、ほとんど無被害であったことから、適切な耐震改修によって、構造、非構造の被害を軽減することは可能である。旧基準で設計されている体育館については、早急に耐震改修を行うことが重要である。

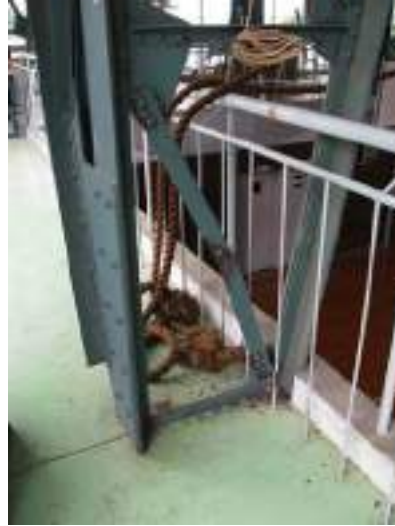
写真 5.3-2 ラチス柱斜材の座屈

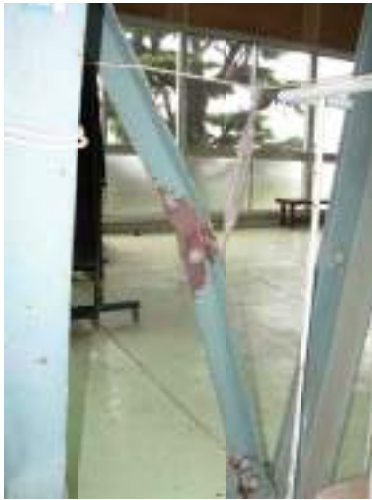
写真 5.3-3 ラチス柱斜材の座屈

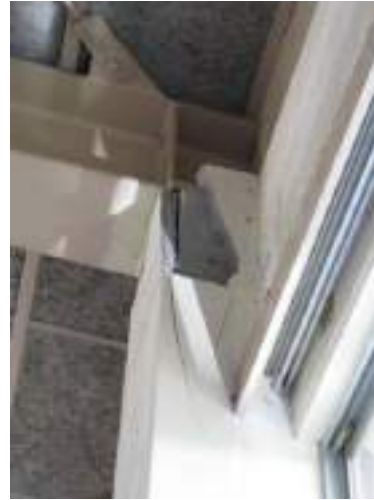
写真 5.3-4 RC 柱と屋根接続部コンクリート剥離

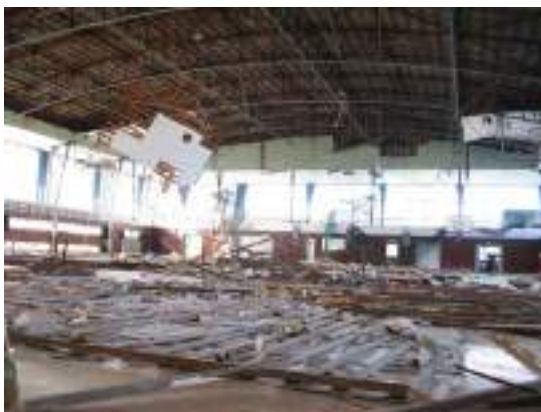
非構造部材の被害としては、天井、照明の脱落（写真 5.3-5～6）、外壁の脱落、内壁の脱落、軒天  
の脱落、窓ガラスの破損（写真 5.3-7）など、比較的大きな被害が観察された。天井が広範囲に脱落  
したものが 4 棟有り、特に、小、中学校の体育館に比べ、高等学校の体育館では、広範囲での脱落等、  
大きな被害が観察された。これらの被害写真も速報<sup>5.3-2)</sup>に掲載している。

写真 5.3-5 天井、照明の落下

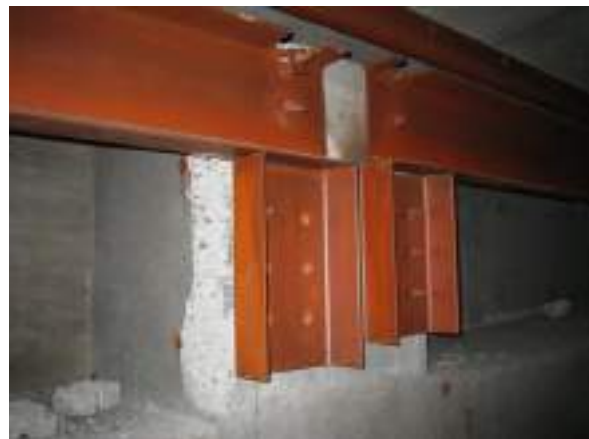
1) は妻壁と S 造屋根フレームの接続部分のボルトの抜け出し、変形、コンクリートの剥落の被害である（写真 5.3-8～10）。屋根に作用した力を妻壁に伝達できなかったために生じた被害である。ボルト等が完全に抜け出している場合等もある。

写真 5.3-9 妻壁と S 造屋根接続部ホールインアンカー抜け出し

RC 柱や妻壁部分と S 造屋根の接続部分でのボルトの抜け出しやコンクリートの破壊については、文献 5.3-8) に、このような部位に生じると考えられる破壊形式とその対策が記されている。それらを検討することが、このような被害を軽減するための 1 つの対策になると考えられる。また、RC 柱や妻壁部分と S 造屋根の接続部（支承部）の設計法としては、耐震診断や補強設計で用いられている方法として、最上層における建物の保有水平耐力から、屋根面に作用する震度を求め、地震力が屋根面に均等に作用するとして、屋根の面積比に応じて屋根面せん断力を算定して設計する方法<sup>5.3-9), 10)</sup>や、略算的な方法として、屋根面が伝達すべき重量に  $0.55 \times A_i \times F_{es}$  を乗じて必要耐力を計算し、それに対して屋根面ブレースや接続部を設計する方法<sup>5.3-9), 10)</sup>等、がある。このような方法による屋根接続部や屋根ブレースの安全性の確認は、現行基準の設計において、必ずしも実施されていない可能性が有る。この方法によって作用する地震力を算定し、接続部や屋根ブレースを設計することも、この部位の地震被害を軽減する 1 つの方法になると考えられる。

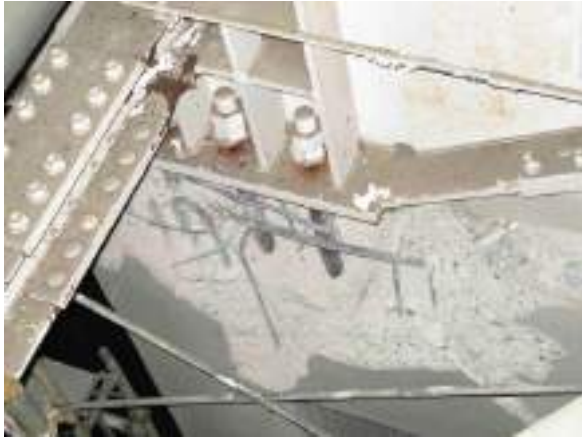
写真 5.3-10 妻壁と S 造屋根接続部のコンクリート破壊、ボルト変形

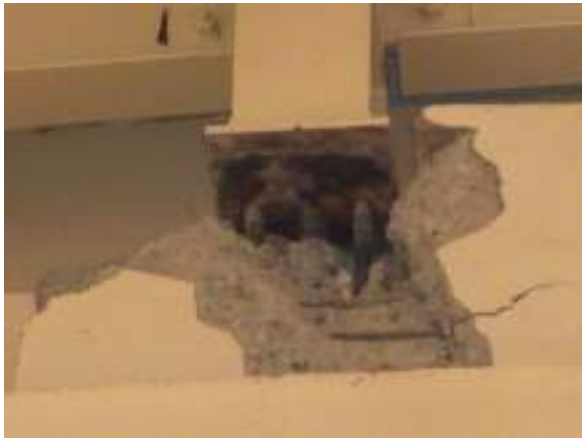
2) の RC 柱と S 造屋根の接続部（支承部）のボルト変形、コンクリートの剥落についても、屋根部分に作用した外力を、接続部（支承部）で伝達できなかったために生じた被害（写真 5.3-11、12）である。これら 1) 及び 2) の被害は、後述するように、被災度区分判定の結果、ほとんどが小破であり、1 棟のみ中破の被害に区分されている。3) は屋根面水平ブレースの被害であるが、たわみが観察された程度で、破断は観察されなかった。4) の屋根天井材の被害は、広範囲に脱落したのもを含め、比較的多くの体育館で破損や脱落の被害が観察された（写真 5.3-13～17）。

写真 5.3-12 RC 柱と S 造屋根接続部（支承部）のコンクリート剥落、ボルト変形

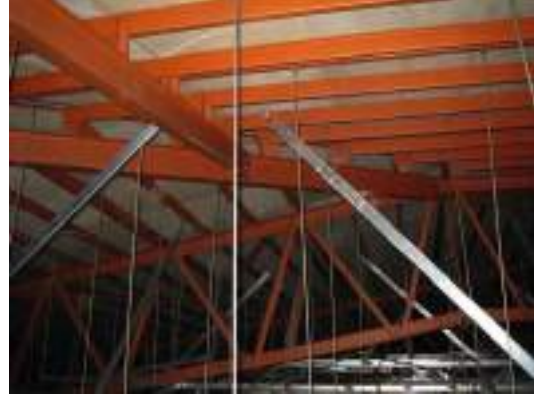
写真 5.3-17 斜め補剛材のはずれ

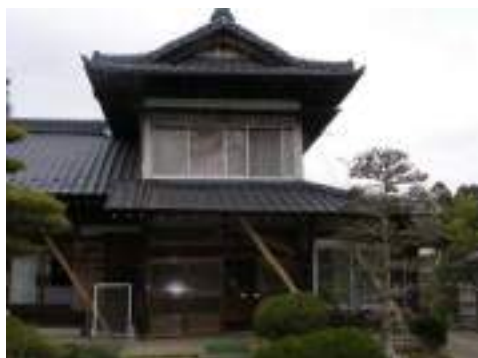
外観から、本震と余震の振動的被害による躯体の残留変形が大きいと思われた住宅である。部分的に2階建てである伝統的な軸組構法の住宅で築50年経過している。基礎は大谷石で、その上に土台と軸組が生まれ、金物は殆ど見受けられず、土塗りの壁が主である。外壁開口部は数多く、間仕切り壁が少ないため、壁量が大きく不足していると思われる。各階共に、土塗り壁の剥落が散見し、1階は $3/1000\text{rad}$ 、2階で $28/1000\text{rad}$ 程度の層間変形が残留していた。また、2階の外壁材と屋根瓦の一部剥落が見受けられた。

写真 5. 4. 2-1 外観と仮筋かい補強

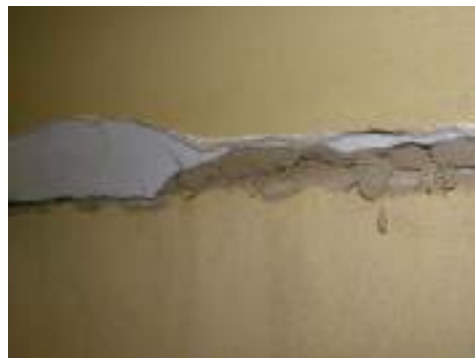
写真 5. 4. 2-2 土塗り壁等の剥落

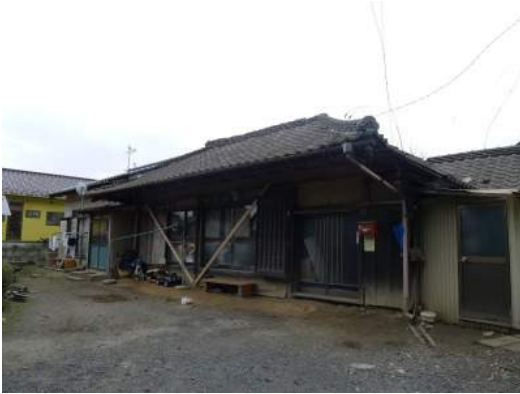
写真 5. 4. 2-5 建物外観－正面

築 60 年の平屋の軸組構法木造住宅。西側を 30 年前に増築。増築部と既存部のジョイント部を境として、両側に開くように傾斜していた。ジョイント部では地震後雨漏りが起きるようになったとのこと。既存部は、地震直後は戸が開かないくらい傾斜していたが、ジャッキによって、傾斜を補正したとのこと。既存部は北に約 1/40、東に約 1/120 傾斜。既存部に基礎は無く土台が直接地面に置かれ、セメント瓦による寄棟屋根であった。

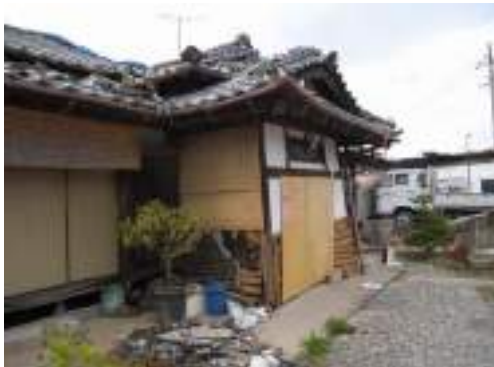
在来軸組構法による昭和 34 年築（築 52 年）の平屋住宅で、道路越しの南側が田園地帯となっていた。新築時に 1m 程度の盛土をし、昭和 45 年頃に建物の向きを半時計回りに 90 度回転させる引き屋を実施した。昭和 49 年頃に西側に増築を行った。応急危険度の判定結果は「危険」であった。基礎は束石で、土台を地面近くに配置していた。屋根は瓦葺き、外壁は漆喰塗り及び下見板張りで、柱は 105 角の正角材であった。内壁は竹小舞に土塗り壁で、筋かいの有無は不明であったが、増築部分には筋かいが確認された。地盤に大きな被害は見られず、玄関部の土台が腐朽して隅柱が土台から分離した結果、玄関部が大きく傾斜していた。内壁は床の間側面の塗り土が落下し、台所部と居室部が分離し、境界にある柱が曲げ変形していた。柱の残留変形は西に 1/160rad.、北に 1/1600rad. であった。

写真 5. 4. 2-7 玄関部の分離、傾斜

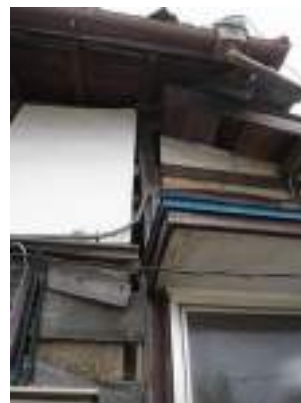
写真 5. 4. 2-8 柱の曲げ変形（台所と居室の境）

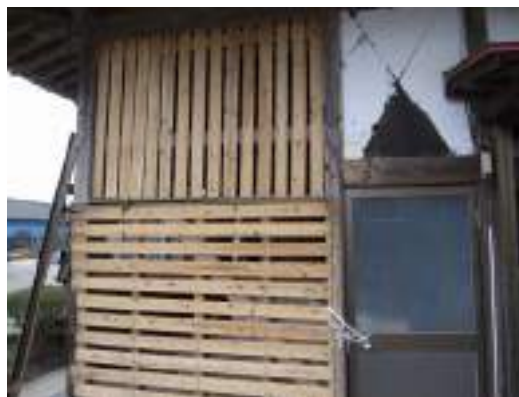
写真 5.4.2-10 脱落した外壁の仕上げと破断した筋かい

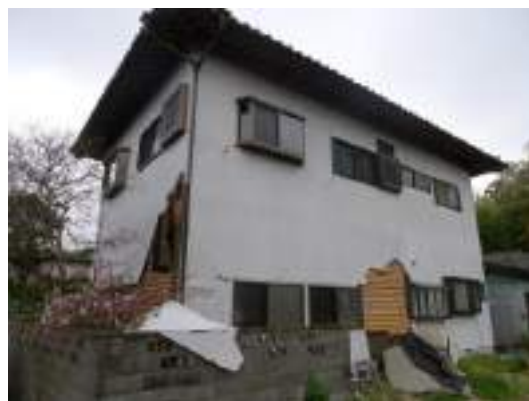
2階建の在来軸組構法による築14年の木造住宅で、1階平面の半分を倉庫として利用している。1階外壁のモルタル壁が脱落し、室内のせっこうボードの割れが確認された。地盤は2mほど地面を掘ると水が出てくるとのこと。建物の傾斜は1階で1/500rad.、2階で1/300rad.程度であった。

写真 5.4.2-12 モルタル外壁の脱落

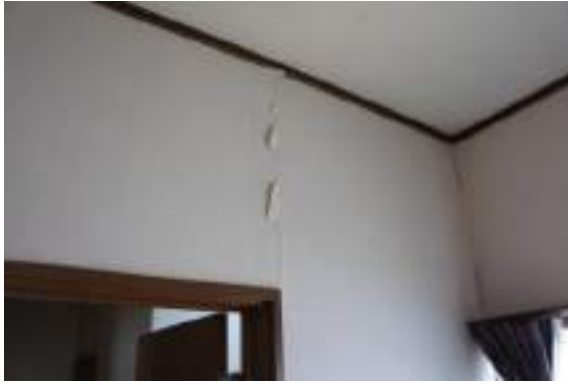
写真 5. 4. 2-13 内壁クロスの切れ

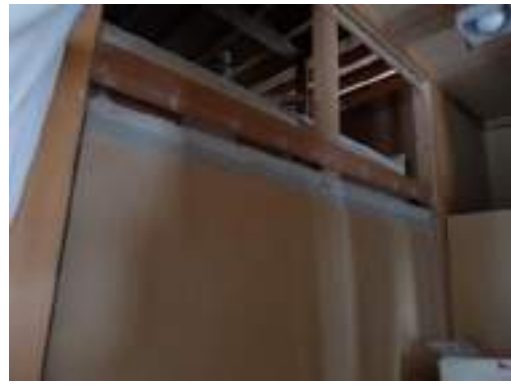
写真 5. 4. 2-14 内壁漆喰ボードの脱落

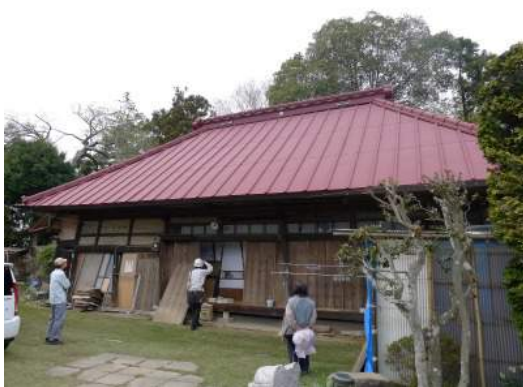
写真 5. 4. 2-15 調査建物の外観

築 100 年の農家型の伝統的木造住宅で、典型的な田の字型の平面プランであった。耐震性能上有効な全面壁はほとんど無く、土塗りの垂れ壁と、4 段貫による板壁が確認された。最大で約 1/3.5 程度傾斜しており、柱は垂れ壁の下端部、足固め部でほとんどが折損してした。基礎は無く、柱脚は石場立て、土間部分では、地面に直接置かれた土台が確認された。屋根は茅葺であるが、鉄板による被覆を行っていた。

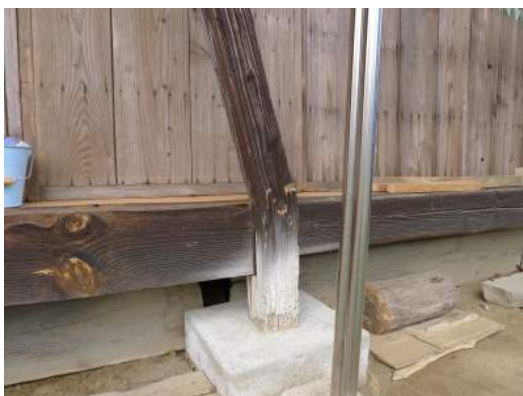
写真 5. 4. 2-17 足固めの高さでの柱の折損

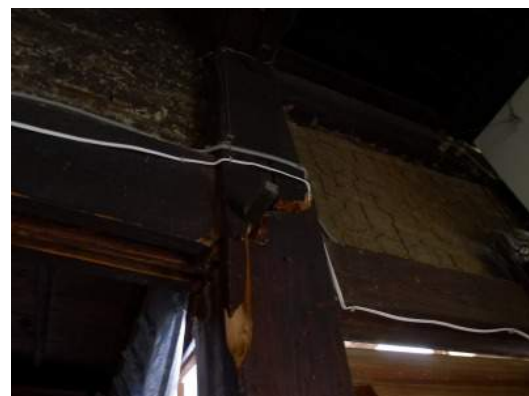
写真 5. 4. 2-18 内部の柱の折損（垂れ壁下端）

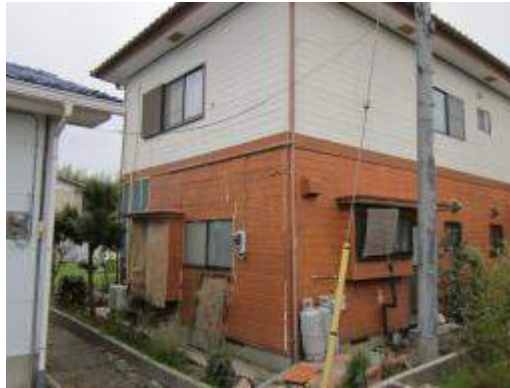
築 23 年の 2 階建ての軸組構法木造住宅で、地震により外壁の亀裂、筋かいの破損が部分的に確認されたが、調査時点（4 月 21 日）で既に補修済みであった。上部から見て、時計回りにねじれるように建物が傾いており、傾斜は 1/60 であった。敷地に液状化と見られる填砂の後が確認された。外壁が剥落した箇所では、シロアリによる食害と、腐朽による著しい生物劣化が確認され、建物所有者が、柱の一部を切断し、根継ぎによる補修を行ったとのことであった。

写真 5. 4. 2-20 外観－北東角／外壁補修箇所

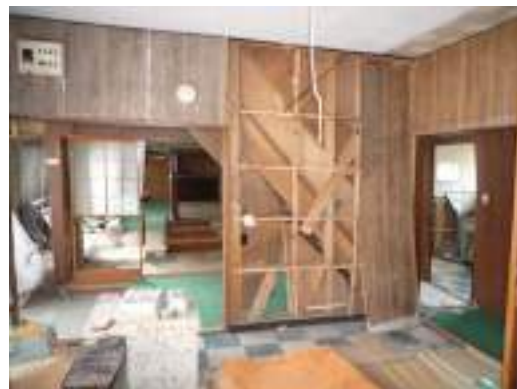
外観から、躯体の残留変形が最も大きいと思われた住宅で、築 55 年のほぼ総 2 階建ての軸組構法であった。建物の東側約 1/3 の部分は当初牛小屋で、約 40 年前に改築し、2 階は約 40 年前に増築していた。既存部分は伝統構法であるが、2 階と改築部分は差鴨居の断面寸法がさほど大きくないので、在来軸組構法が過半であることが確認された。各部の最大傾斜は、1 階は南へ 48/1000rad.、東へ 18/100 rad.、2 階建は南へ 34/1000 rad.、東へ 10/1000 rad. 程度であった。土塗り壁が内部にあり、破壊された壁の一部に筋かいが確認されたが、一部は座屈破断していた。土塗り壁のほとんどは、木製の胴縁を介してせっこうラスボード砂壁仕上げで改修されていた。増築部分は約 3mm 厚のプリント合板で改修されている部分があった。基礎は東立て方式で、柱との接合には金物等が確認できなかった。屋根は鉄板葺きであった。

写真 5. 4. 2-22 内観と座屈した筋かい

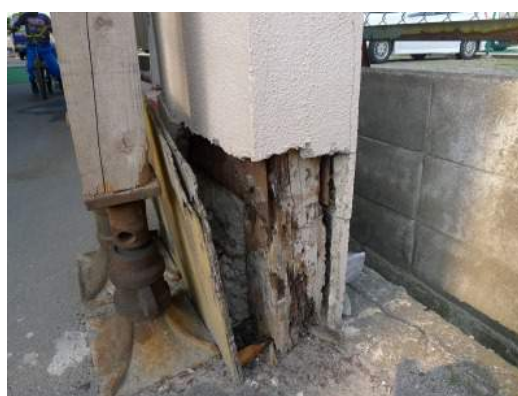
写真 5. 4. 2-24 門型架構 脚部の生物劣化

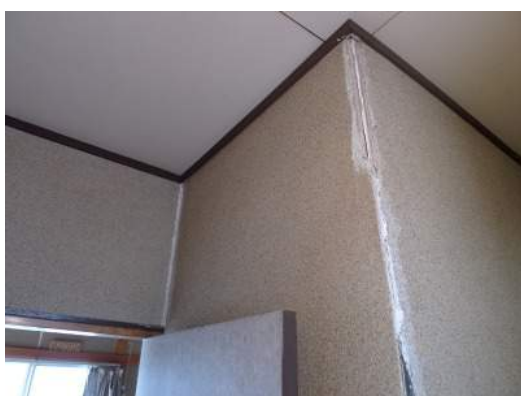
写真 5. 4. 2-25 内壁ラスボードの亀裂

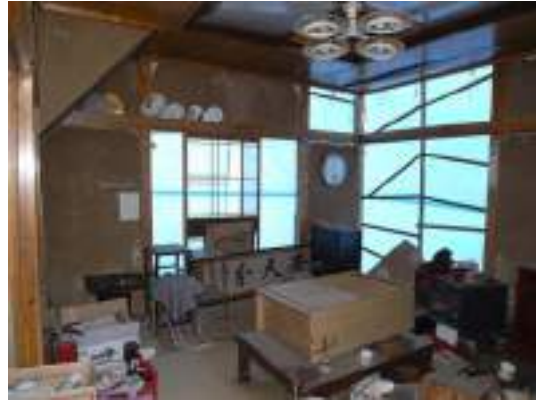
店舗併用の木造軸組構法2階建て住宅で、2階建ての木造店舗部分は6軒長屋の北端に位置している。店舗部分は、調査時には撤去済みであった。住宅部分は増築部が築35年で、南側は、隣家と接していた。基礎はコンクリート布基礎、屋根は金属板、外装はサイディング、内装は化粧板の大壁と、ラスボードに砂壁塗りの真壁であった。33×100mmの断面の筋かいが確認され、端部の接合は釘1本止めであった。地震による被害は、南側隣家との衝突による内壁のずれ、脱落であった。1階の残留変形は、西へ $8/1500\text{rad}$ .、南へ $2/1500\text{rad}$ .。2階の残留変形は、西へ $6/1000\text{rad}$ .、北へ $3/1000\text{rad}$ .、であった。

写真 5. 4. 2-28 内部の様子（内壁の損傷）

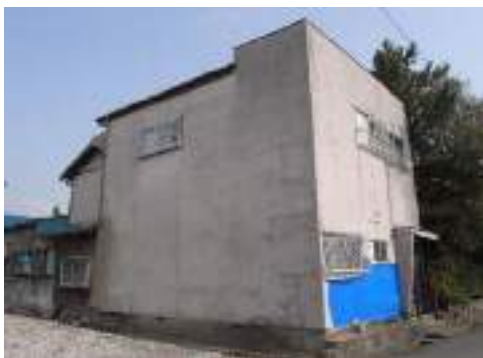
当初は部分2階建ての住宅で、建物所有者の祖父（明治生まれ）が購入したとのこと。外壁は金属サイディング、内壁は小舞下地に土塗り壁で、その上にボード張りであった。37年前に東側に2階建てを増築し、増築部の外壁はサイディングであった。31年前に、2階部分を1階部分とは別に布基礎、土台、柱を設けて増築した。2回目の増築部では土台に腐朽が確認され、外壁はモルタル塗り、内壁は化粧板張りであった。被害は既存部分の真壁のボードの亀裂・落下、東側増築部との衝突であった。4月7日の余震で顕著になった。増築部のモルタルは、亀裂・一部脱落していた。1階の残留変形は、南へ3/1000rad.、西へ12/1000 rad.、2階の残留変形は、北へ4/1000 rad.、東へ5/1000 rad.であった。

写真 5. 4. 2-29 建物外観（増築部のモルタルの亀裂）

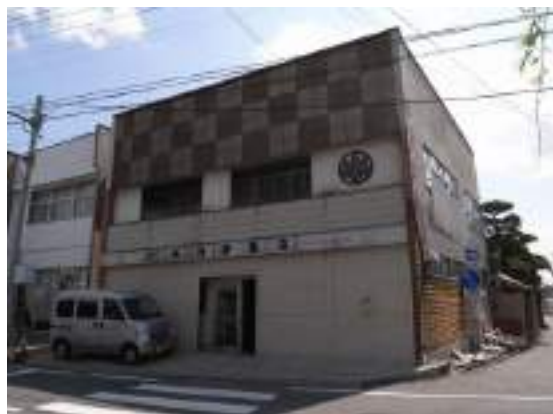
南側に道路を挟んで堀に接する敷地に位置する、一部2階建て築73年の在来軸組構法による店舗併用住宅で、2階建ての店舗部分は、38年前に改築し、南側を一部増築していた。既存部分は、東立てで、屋根は入母屋の瓦葺き、壁は小舞下地の土塗り壁の真壁仕様であった。増築部分は、布基礎の木ずり下地のモルタル塗り外壁で、2階には筋かいが確認された、内壁は木片セメント板であった。1階部分で、土塗り壁、ボード、モルタル外壁が落下しており、1階の残留変形は、東に5/1000rad.、南に15/1000 rad.、2階の残留変形は、西に5/1000 rad.、南に5/1000 rad.であった。

写真 5. 4. 2-31 外観（モルタル外壁の落下）

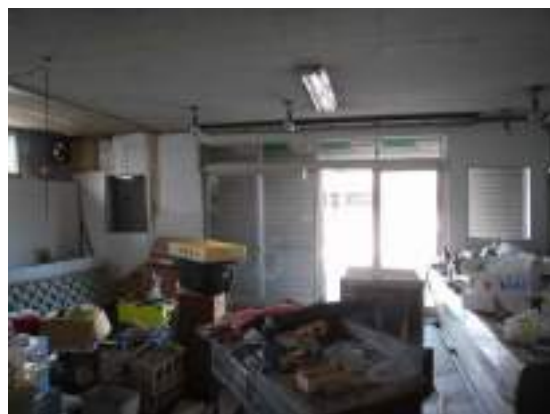
写真 5. 4. 2-32 内部の様子（内装材の落下）

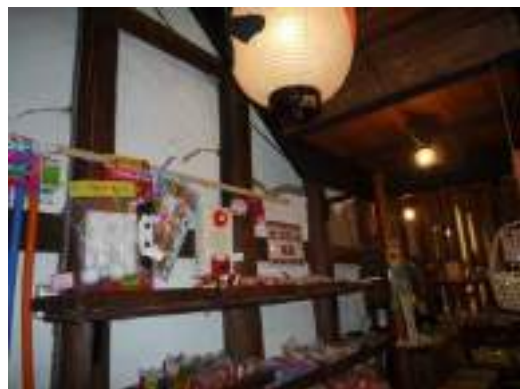
大崎市古川七日町の土蔵群は、酒造店の酒蔵として1790年代に建築され、大小10棟の土蔵と母屋3棟がL字型に連続する伝統的木造建築で構成されている。これらは、2007年に改装され、その時点における意匠図の複写を所有者から入手した。蔵と母屋の配置を図5.4.2-1に示した。蔵8と命名されている土蔵は、ほぼ総2階建てで、築200年以上経っているとされるが、詳細は不明であった。1階をお土産等の店舗と飲食店、2階をこの土蔵群の管理事務所とホールとして使用していた。基本的には土塗り壁が主体で、2階には断面が $100 \times 45\text{mm}$ の筋かいが多数確認された。1階部分には筋かいは確認されなかった。建物脚部は、高さ1m程度までは野蒜石と思われる石積みであった。各部材の断面寸法と仕様を表5.4.2-2に示した。隣接する蔵10は屋根が完全に崩落したのに対し、蔵8は土壁の一部が剥落する程度であった。

写真 5. 4. 2-36 1階土壁の亀裂と剥落
