**国土技術政策総合研究所資料**

**建築研究資料**

**平成 23 年（2011 年）東北地方太平洋沖地震被害調査報告**

**国土交通省 国土技術政策総合研究所**

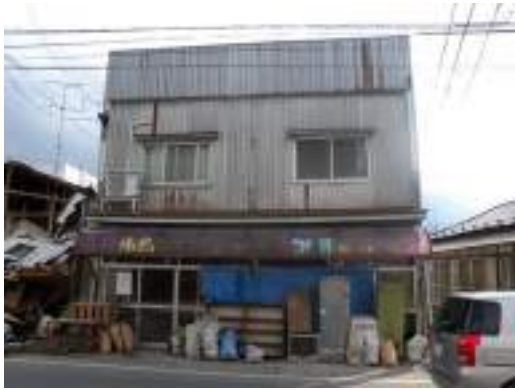
石巻駅の西側、石巻別街道沿いに位置する築 30 年以上の木造軸組構法 2 階建て店舗併用住宅で、総 2 階建ての部分とトイレ・浴室部分の下屋部分から構成されている。築 40 年以上と推測される建物の屋根は金属板の切妻で、外壁は金属製サイディング、内壁は店舗部分がプリント合板張り、住居部分がラスボードに砂壁塗りであった。道路に面した 1 階の壁（北側壁）は全面開口で、筋かいの有無は確認できなかった。基礎は高さ約 200mm の布基礎で、地震により建物が傾斜していた。調査時の建物の 1 階の傾斜は北に  $5/1000\text{rad}$ 、東に  $15/1000\text{rad}$  で、1 階東側店舗北東の隅柱に蟻害・腐朽が確認された。店舗部の道路側のガラスが割れ、サッシが変形していた。東側に隣接する建物は、増築した作業場（建具店）部分が倒壊し、元からある住宅部分（築 30 年以上）が残っていた。この地域では地震の後に水位が 70cm 程度までに徐々に上昇したが、海岸から遠いために津波の力による被害は発生していないとのことであった。両建築物の被害は、地震の揺れ（振動）によるものと考えられる。

写真 5. 4. 2-43 建物の外観 (1 階傾斜)

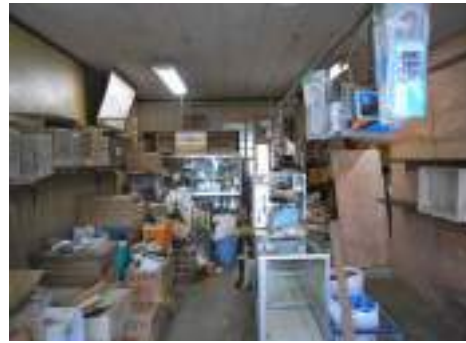
写真 5. 4. 2-44 内観 (1 階店舗部分の傾斜)

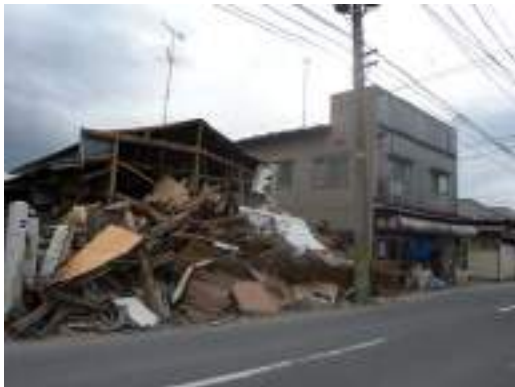
写真 5. 4. 2-45 増築部分が倒壊した隣家

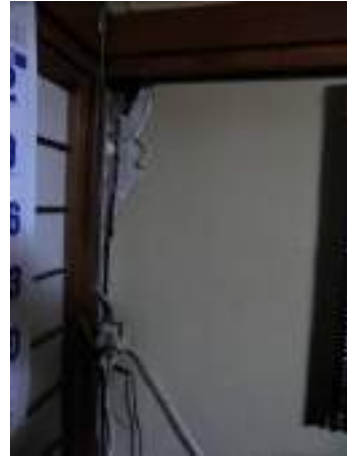
写真 5. 4. 2-48 住居部分 1 階居間土壁の損傷

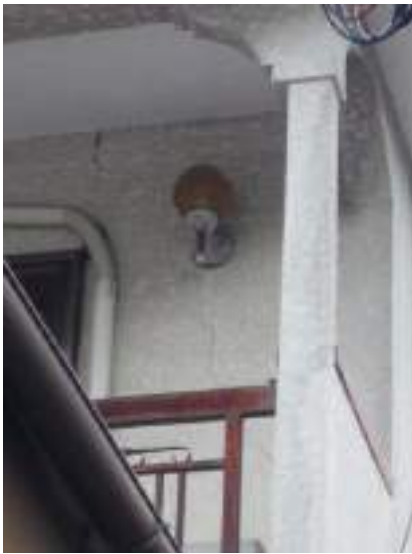
写真 5. 4. 2-53 外壁モルタルの亀裂

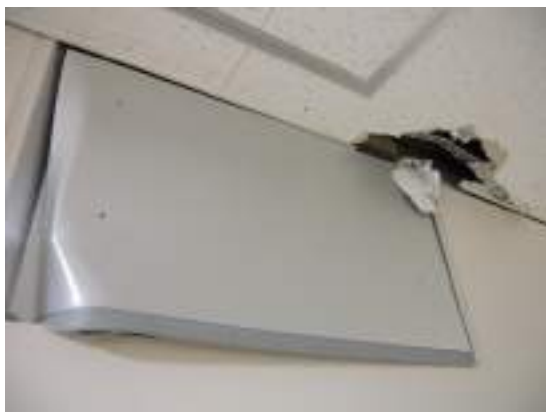
- 3月11日の本震時には外装材（PCパネル）を含め、上部構造の損傷等は生じておらず、家具等の転倒もなかった。
- ただし、免震部分と非免震部分の境界部で、エキスパンションジョイント及びカバー、免震スリット部目地材等の損傷が見られた。（写真5.5.1-2～写真5.5.1-5）
- 通りを挟んで、同じ用途でほぼ同程度の規模・構造形式の非免震建物があ、そこでは、最上階で耐震用頭つなぎを施した書棚の転倒等の大きな被害や、外装タイルの落下が見られた。

エキスパンションジョイント部などの被害の原因の可能性としては、可動部ディテールが地震時の水平二方向入力における挙動（写真5.5.1-6(a)）に追従しきれなかったことや、鉛直クリアランス（設計値50mm）が地震時の上下動・免震部材の沈み込み等で不足したことなどが考えられる。その他、建築物の周囲では、一部で最大10cm程度の地盤沈下が見られた。

写真 5.5.1-2 衝突等によるカバーの破損

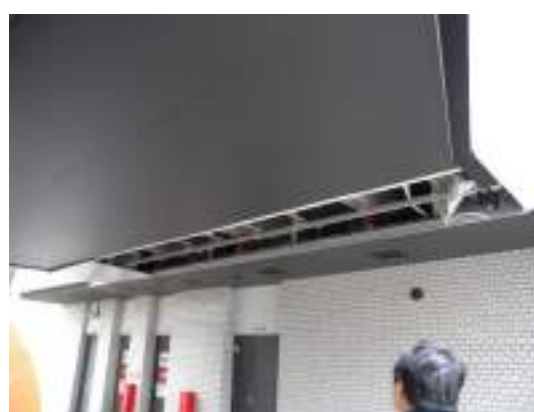
写真 5.5.1-3 天井カバーの脱落

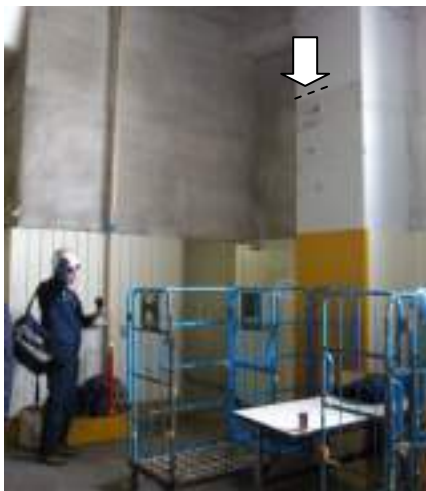
本建築物は、仙台塩釜港の沿岸部に建設されており、津波により免震層が冠水する被害や、漂流物による外装材の脱落・破損などの被害を受けた。津波に関しては、建物内の痕跡（写真5.5.1-8）や、周囲建築物の津波による被害がほぼ第1層部分までに集中していることから、浸水高さは地上約4.0mと考えられる。ただし、津波の方向性や、それによる衝撃力等の影響については、わからなかった。担当者にヒアリングを行い、次のような状況の説明があった。

写真 5.5.1-8 隣棟内部（1F）の浸水跡

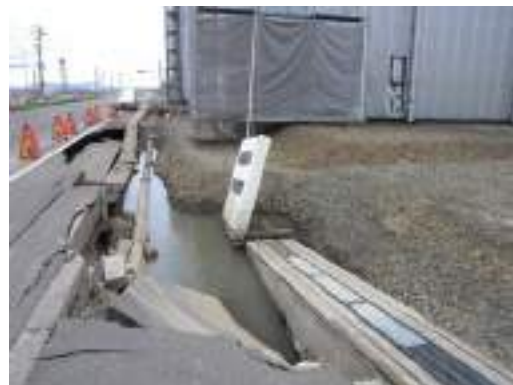
- 1995年兵庫県南部地震の経験（教訓）を踏まえて、倉庫としての機能維持の観点から、免震構造を採用した。地震直後に周囲の倉庫では荷崩れ等が発生したと聞いているが、本建築物では免震効果を発揮し、そのようなことはなかった。
- ただし、低温貯蔵庫という用途のため、倉庫内部に流入した水が凍ってしまい、内外の出入りに支障があった。
- 建築物の北東角部では敷地が広範囲に約1m程度えぐられる被害が生じている（写真5.5.2-9）が、津波の際に建築物内部に生じた水流の出口付近であったことからその影響の可能性はある。
- 免震部材の冠水期間は16日間で、ポンプによる排水を行った。

写真 5.5.1-9 建築物周囲の地盤変状

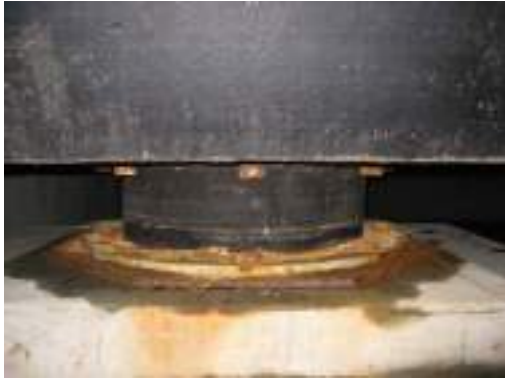
免震層内の目視調査の結果、積層ゴムに有害な傷や異常な局部的膨らみは見られなかったが、積層ゴムのフランジや取り付けボルトには錆がかなり発生していた（写真 5.5.1-10）。また、本建築物に設置された罫書き式変位計において、3月11日の本震時の記録と思われる軌跡から、積層ゴムが東南方向に最大約21cm変形したことが確認できた（写真 5.5.1-11）。

写真 5.5.1-10 高減衰積層ゴムの状況

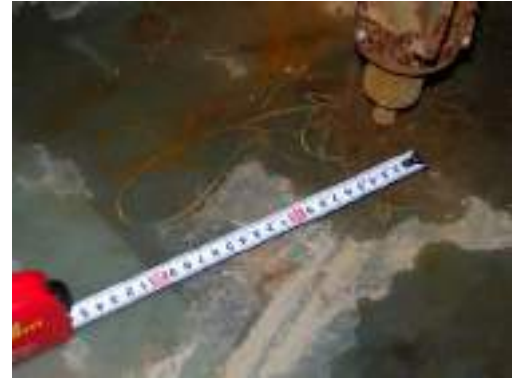
写真 5.5.1-11 罫書き式変位計による記録

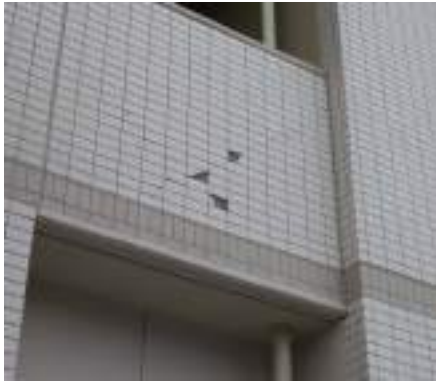
現地調査の結果、外装タイルの落下や、1階駐車場の壁の表面に少々のひび割れが見られた（写真 5.5.1-13、写真 5.5.1-14）。また、建築物周囲の地盤の沈下が見られ、敷地北西部で最大10cm程度の段差を生じていた。

写真 5.5.1-13 外装タイルの落下

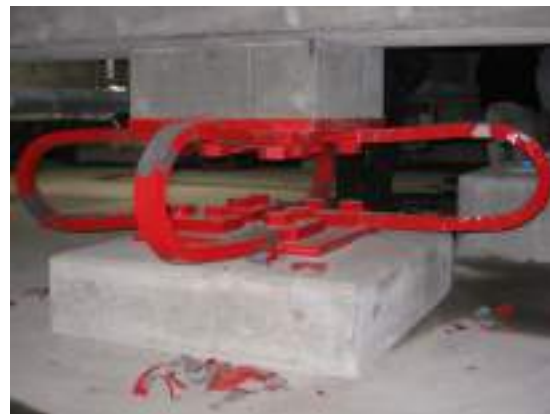
免震層内の目視調査の結果、積層ゴムには変状は見られなかったが、U型鋼材ダンパーでは塗料のはがれ、鉛ダンパーの表面にはしわ・ひび割れなどの変状が見られた(写真 5.5.1-15、写真 5.5.1-16)。特に、南東角部の鉛ダンパーでは、屈曲部に 5 mm 程度の大きなひび割れを生じていた(写真 5.5.1-17)。

写真 5.5.1-16 U型鋼材ダンパーの塗料はがれ

ダンパーロッド部の塗装がはがれた場合には、ダンパーロッドの母材が露出することになるので、腐食等の材料劣化を防ぐためには、再塗装が必要である。より変形追従性の良い塗装も開発されている（写真 5.5.3-3）ことから、ダンパーロッド部に改良された塗料を使用することが考えられる。

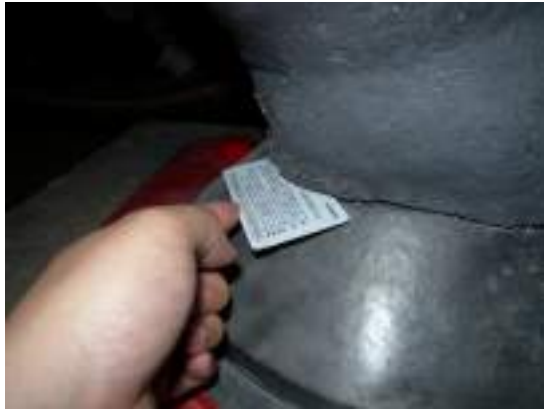
免震層内の目視調査では、鉛ダンパーの変状を確認した。部材によっては3cm程度の深さのあるひび割れが生じていた。交換用の鉛ダンパーが免震層内に用意されており、一部は既に交換済みであった（写真5.5.1-18）。鋼棒ダンパーは、塗装が剥がれ落ちていた（写真5.5.1-19）。

写真 5. 5. 1-18 鉛ダンパーのひび割れ状況

鉛ダンパーでは、その湾曲部の表面にしわや亀裂が発生する被害が見られた。宮城県内では、深さ3cm程度の亀裂が確認されたが、関東地域では、大きな亀裂は確認できなかった。免震層の最大層間変位が大きい建築物では、亀裂が大きいことから、免震層の応答変位の大きさと関係が深いと考えられる。

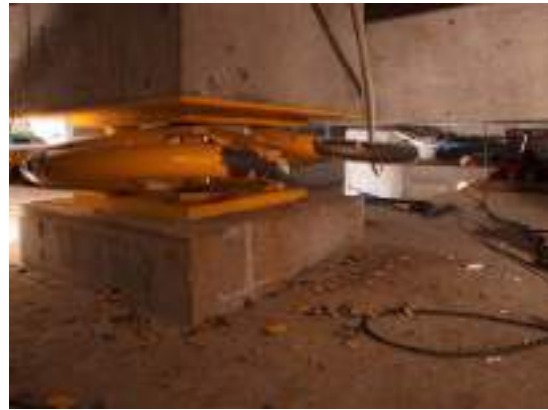
写真 5. 5. 1-19 鋼棒ダンパーの塗装剥がれ

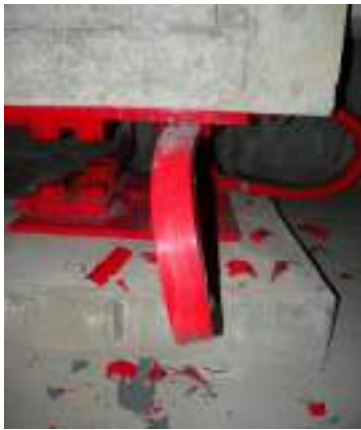
免震層内の目視調査では、野書き式変位計で確認した最大変位は、片振幅で約 40cm（北方向）、両振幅で約 70cm に達していた（写真 5. 5. 1-21）。変位は主として南北方向に生じており、屋外のエキスパンションジョイントの金具によると思われるすべり痕によっても確認できた。その他、U 型鋼材ダンパーの表面塗装のはがれや鋼材のゆがみなどを確認した（写真 5. 5. 1-22）。

写真 5. 5. 1-22 U型鋼材ダンパーの変状

- a) 地震時において、棚の転倒等、室内被害は生じなかった。
- b) 弾性すべり支承においては、すべり面に傷が生じていたもの（写真 5. 5. 1-23）が 1 台あったが、地震後の専門業者による点検では、弾性すべり支承を構成するビスが緩み、これがすべり面に引っ掻き傷を生じさせたとのことである。このすべり支承については交換を予定している。
- c) U 型鋼材ダンパーにおいては固定用のボルトが緩んだため、地震後に締め直した。また、塗装が剥がれ落ちたが、これも塗り直す予定である。

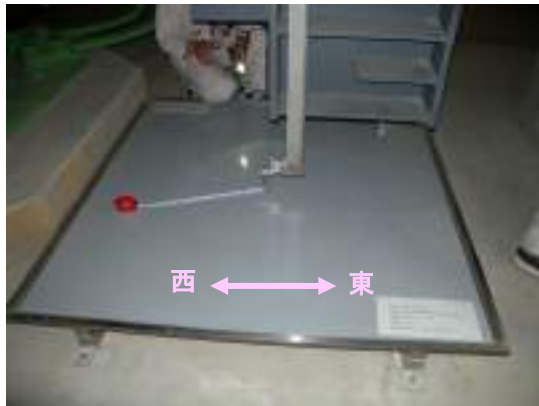
写真 5. 5. 1-30 罫書き式変位計の記録 (最大約 25cm)

免震層内の目視調査では、罫書き式変位計において片振幅で約 25cm の最大変位 (西方向) を確認した (写真 5. 5. 1-30)。弾性すべり支承の滑り面においても移動した痕跡が認められ、これによっても最大変位が約 25cm であることが確認された。U型鋼材ダンパーについては塗装が剥がれ落ちており、地震時に取付部のボルトが緩んだ (機能上は問題なし) とのことである (写真 5. 5. 1-31、写真 5. 5. 1-32)。周辺地盤では、地盤がかなり変状した様相がみられ、免震建屋に対し、周辺地盤が約 20cm 沈下した箇

(b) 最大変形部分の挙動 (点線で加筆)

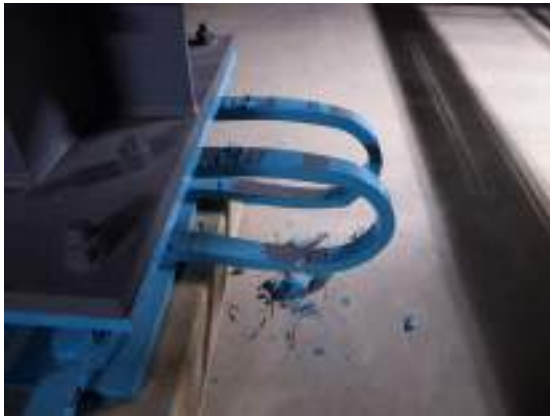
写真 5. 5. 1-31 鋼材ダンパーのゆがみ・塗装剥がれ

東北地方太平洋沖地震の地震動を受け、免震層の揺れによる比較的大きな変位履歴を経験したU型ダンパー（NSUD50x8 タイプ、M 建築物）について、加力実験を通して、残存性能の検討が行われた。地震動を受けたダンパーと無損傷状態のダンパーにおける、破断までの繰り返し回数の比較から、地震動を受けたダンパーの累積損傷度が7%程度であることが確認されている。

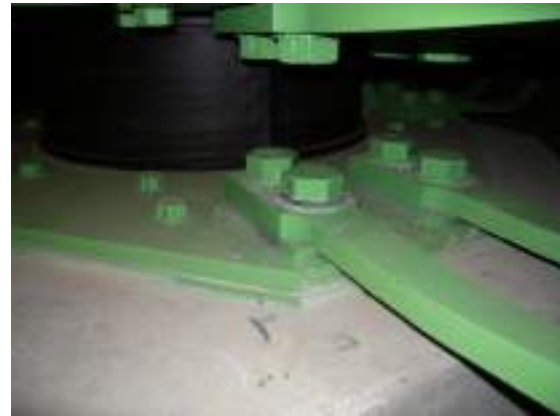
写真 5. 5. 1-32 鋼材ダンパー基部のボルトの緩み

ダンパーロッド部の取付けボルトのゆるみについては、回転角が 60 度以下では、エネルギー吸収量への影響は小さいが、ダンパーの 1 次剛性が低下することが確認された。地震後の点検や定期点検時において、ボルトのゆるみが発見された場合には、ボルトを締め直す必要がある。回転角が 60 度を超える場合には、大地震時にロッド端部のボルト孔部分が破損する可能性もある。

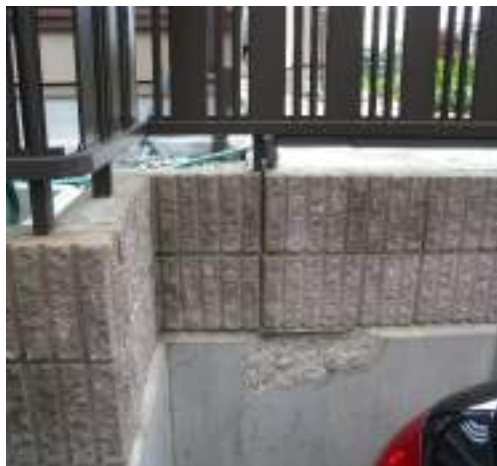
外観目視による調査では、建築物の周囲の屋外給湯器や雨樋について、あらかじめ免震層の変位に対応した構造が採用されていた。構造体の被害は見られなかったが、敷地周囲のブロック塀の脚部の被害や、玄関口の非免震部分の損傷が見られた（写真 5. 5. 1-33、写真 5. 5. 1-34）。

写真 5. 5. 1-33 ブロック塀脚部の被害

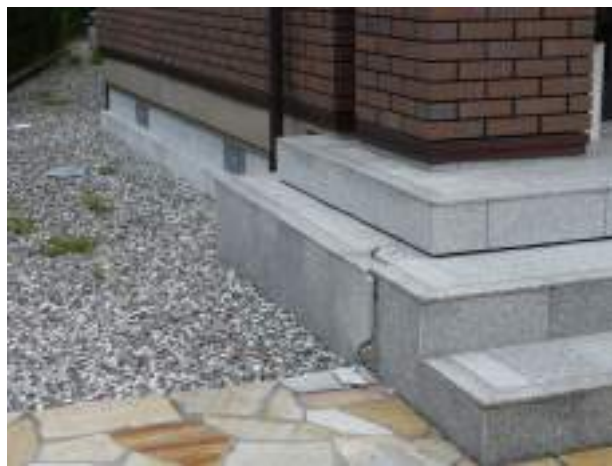
写真 5. 5. 1-34 玄関口の損傷

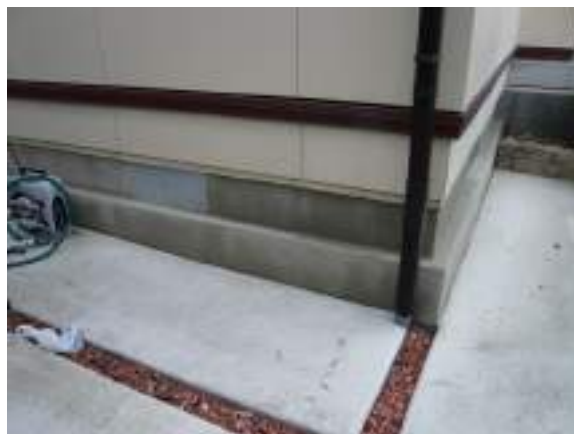
写真 5.5.1-35 基礎立上り部のブロック : 修理済み

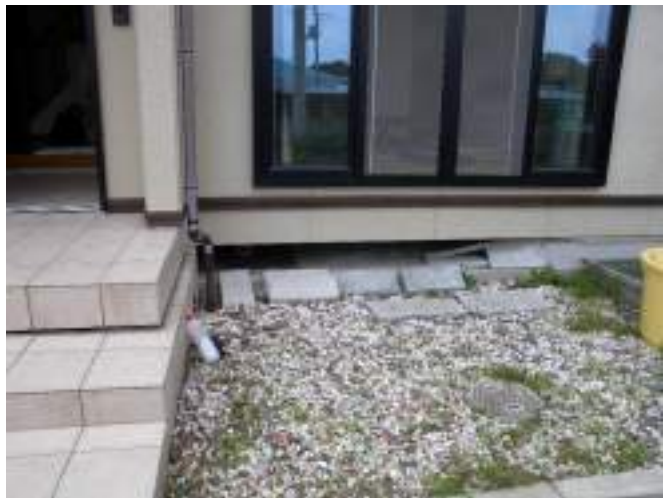
JE 邸は、2004 年に建設された免震住宅で、塩釜港内の水路に近接した区画に建設されていることから、津波によって1階床レベルまで浸水する被害を受けた建築物である。建物外周の基礎立上り部分のブロックが津波により破損し、免震層が冠水する被害を受けた（写真 5.5.1-36、写真 5.5.1-37）。

写真 5.5.1-37 基礎立上り部破損状況

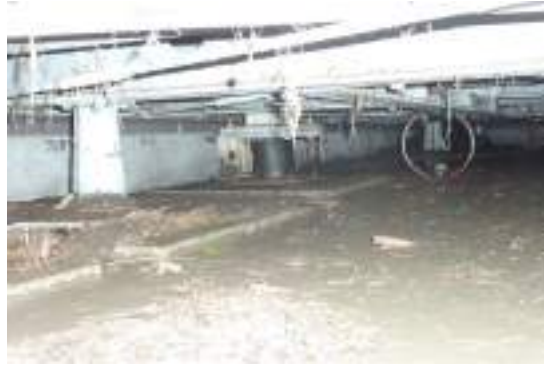
JF 邸は、2007 年に建設された免震住宅で、砂押川付近の水路わきの区画に建設されていることから、津波によって 1 階床より 1 m 程度浸水する被害を受けた建築物である。JE 邸同様、建物周囲の基礎立上り部の被害、免震層内に冠水する被害を受けた（写真 5. 5. 1-38～写真 5. 5. 1-40）。

写真 5. 5. 1-38 冠水後の免震層内（左からすべり支承、積層ゴム及び暴風時変位拘束用のワイヤロープ。設計・施工会社からの提供）

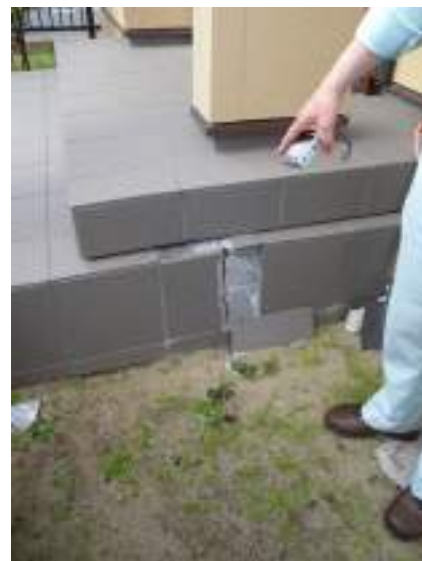
JH 邸は、2007年に建設された免震住宅である。構造体の被害は見られなかったが、建築物周辺の敷地内では、噴砂状の堆積物（写真5.5.1-43）が見られた。また、玄関口の非免震（階段）部分の損傷（写真5.5.1-44）が見られた。

写真5.5.1-44 玄関階段部分の損傷

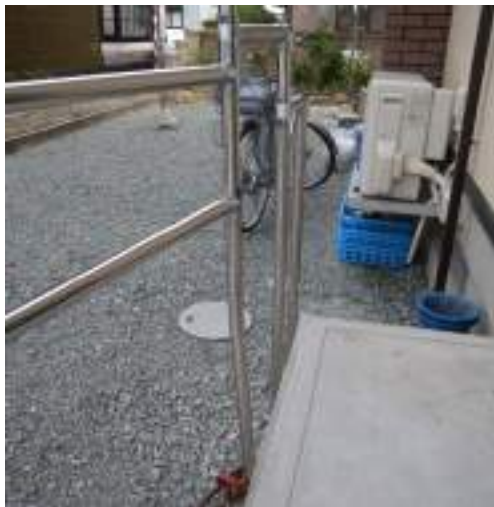
- ・勝手口のパイプの手すりの被害（衝突した跡がある）（写真 5.5.1-45）
- ・電線に取り付けたワイヤの引張りによる雨樋の損傷（写真 5.5.1-46）

写真 5.5.1-45 勝手口の手すりの損傷

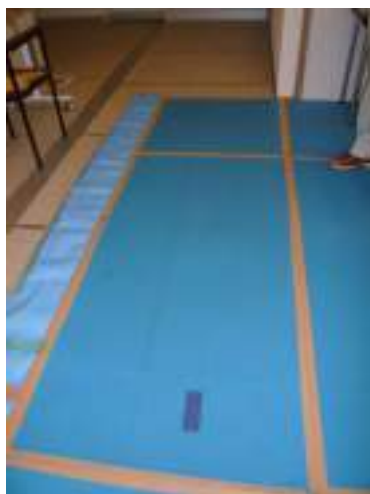
- ・ 建築物の被害はエキスパンションと防火戸の閉塞（作動）である。
- ・ 1階から3階のエキスパンション部（免震層が4階と5階との間であり、免震である上層階からエレベーターのコア部分を吊り下げる形式となっているため、建物内にエキスパンションがある）の床版が大きく移動し、隙間が残った。また、天井や壁のエキスパンション(写真 5. 5. 1-49、写真 5. 5. 1-50。ただし調査時点で補修済み)も損傷した。エキスパンション部の不具合は、4月のはじめに修理した。
- ・ 本震の震動で防火戸を止め付ける金具が外れて閉まった（2F、3F、8F、13F、15F、25F の各階）ものがあり、元の状態に戻した。前震・余震でもすぐ金具が外れる防火戸があった。例えば、3月9日の前震でも、15階の防火戸は閉まった。
- ・ 揺れの最中にギンギシという音が聞こえた。余震でも同じように、揺れと音が同時に聞こえた。
- ・ (エレベーター内で体験、36階) すぐセンサーが作動したと思われ、エレベーターが20階で停止し、ドアが開いた。大きく円を描くような揺れであったが、歩けないほど激しくはなかった。
- ・ 防災センター（非免震部）にいた。警報装置のブザーが鳴り、それを止めた。何も落下していない。スプリンクラー関連の警報も出ていたので、屋上（の操作盤）まで移動してブザーを止めた。

写真 5. 5. 1-49 1階エレベーター周囲の養生  
(補修後)

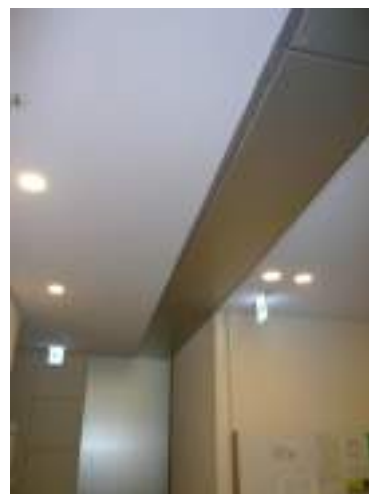
写真 5. 5. 1-50 1階エレベーター周囲の天井部分  
(補修後)

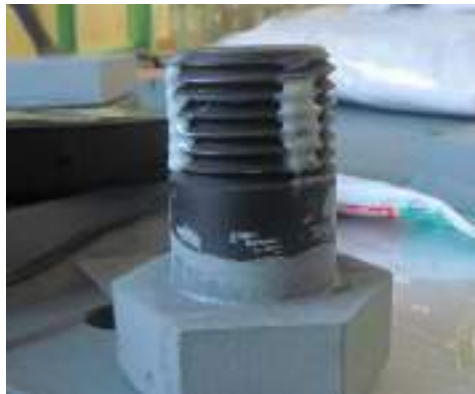
写真 5.5.3-2 ボルト部への接着剤塗布状況 5.5.3-13)

取り付けボルトのゆるみへの対策としては、ねじ部に接着材を塗布する（写真 5.5.3-2）ことにより、ボルトを回転しにくくする対策が考えられている。

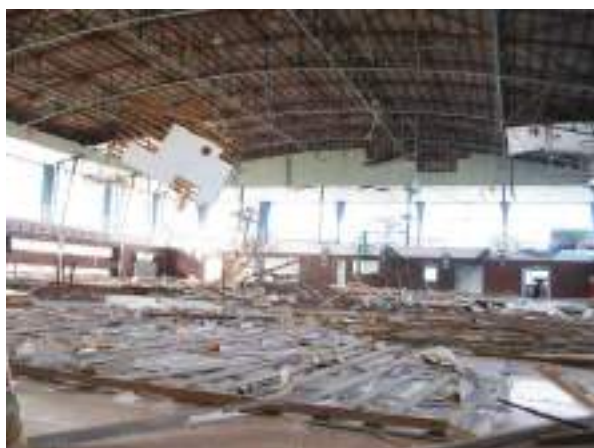
木下地天井3件の被害は、天井板・下地ともに全面的に脱落したものが1件（写真5.7-1）、天井の端部で損傷したものが2件である。5.3で構造骨組に関する被災度区分が判定Vsと判定されたものが2棟あるが、その内の1件が写真5.7-1の事例であり、ギャラリーにある張間方向のラチス柱14本の内6本で柱を構成する斜材の座屈が確認されるなど、構造体に大きな損傷を生じている。構造骨組が被災度区分でVsと判定されたもう一方の事例は、桁行ブレースについて交差部および端部でのボルト破断、ブレースの座屈などが見られたものの、天井端部が破損する程度に留まっている。

写真 5.7-1 木下地天井の脱落被害

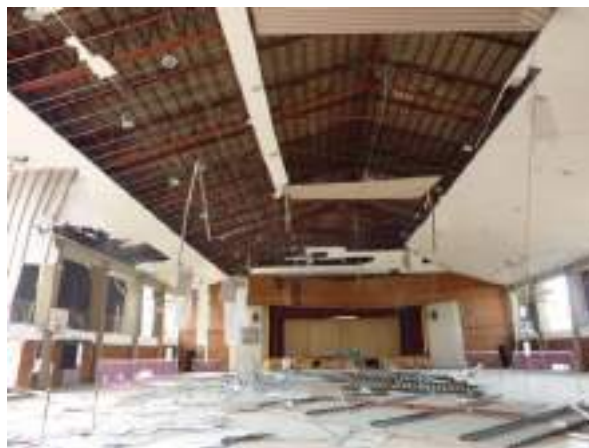
写真 5.7-2 在来工法による天井の脱落被害

屋内運動場に設置された天井の地震被害について、表5.7-2は旧耐震基準のもの、表5.7-3は現行耐震基準のものについてそれぞれ整理した。いずれにおいても、構造骨組の被災度区分と天井の間に明確な関係性は確認されない。天井板と下地がともに脱落した比較的程度の大きな被害事例（写真5.7-2）においては、屋根ブレースの破断が確認されている。

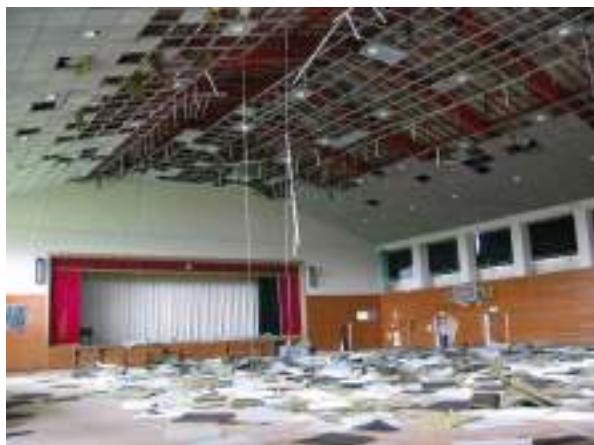
システム天井は被害の有無に関わらず、現行基準の屋内運動場で使用されているのが確認された。表 5.7-4 を見ると、構造骨組の被災度区分が大きくなるに従って天井の被害程度が大きくなる傾向にある。天井板と下地が脱落した 2 棟はいずれも、妻壁と屋根接続部でのボルト抜け出しやコンクリート剥落が確認されている（写真 5.7-3）。また、屋根支承部のコンクリート剥落が確認されているものはシステム天井を設置した屋内運動場では他に 2 棟あり、いずれにおいても、グラスウールが多数脱落しており（写真 5.7-4）、屋根支承部の損傷程度がシステム天井の被害の程度に影響を与えていることが考えられる。

写真 5.7-3 天井板・下地材が脱落した被害

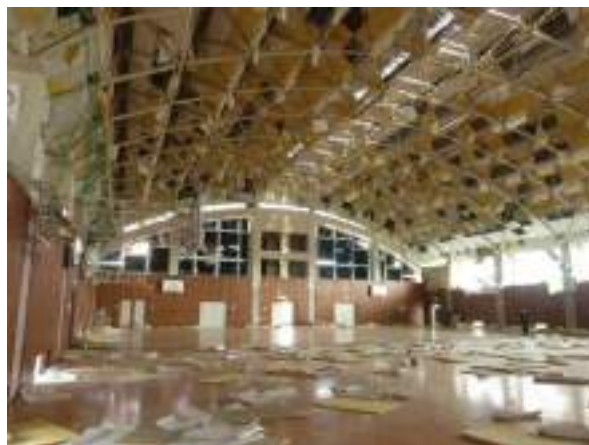
写真 5.7-4 天井板のみ全面的に脱落した被害

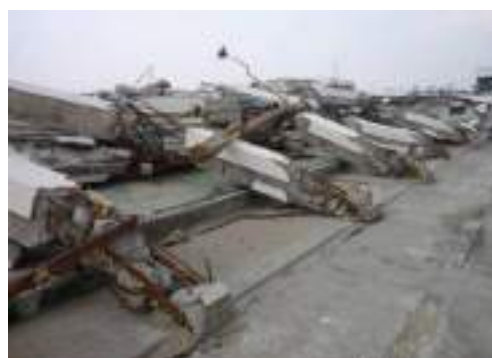
津波荷重によりRC造建築物が倒壊した事例が確認されている。写真6.2.1-1は、桁行き方向6スパン、張り間方向1スパン、2階建てで柱梁フレーム構造の建築物が、張り間方向に津波荷重を受けて完全に倒壊した事例である。1階柱脚が曲げ破壊していることから、津波により1階に作用したせん断力が1階の保有水平耐力を大きく上回ったものと考えられる。なお、本建築物の柱の主筋は丸鋼であり、新耐震基準以前の旧基準により設計されたものと推測される。また、これまでの調査では、3階建て以上の建築物では倒壊の被害は確認されていない。

写真 6.2.1-1 2階建て建築物の倒壊

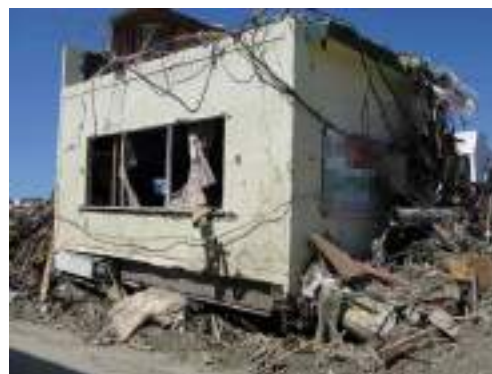
建築物の1階の柱が柱頭・柱脚で曲げ破壊し、層崩壊した事例が2階建ての建築物において複数見られた(写真6.2.1-2)。これらの建築物は柱梁フレーム構造であるが、1階は比較的壁が少なく、2階はコンクリートブロックの壁が多く設けられている。1階が商店、2階が住居として使用されていたものと推測され、構造的には1階の強度や剛性が低いという特徴を有すると思われる。これらの建築物では、2階の開口が大きくないため、2階部分で大きな津波波圧を受け、1階に作用するせん断力が1階の保有水平耐力を上回り倒壊したものと考えられる。

写真 6.2.1-2 2階建て建築物の層崩壊

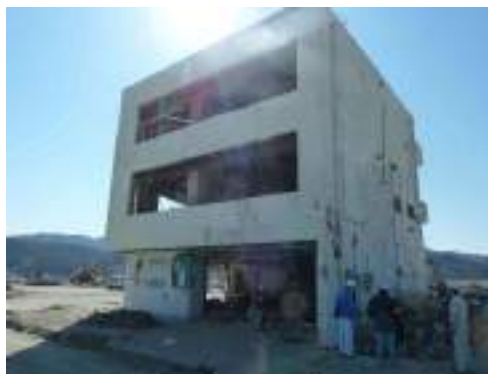
なお、これまでの調査では、3階建て以上の建築物では1階の層崩壊は確認されていない(写真6.2.1-3)。一般的には3階建て以上の建築物では連層の耐力壁が用いられることが多く、1階も壁の存在により耐力が大きかったものと考えられる。よって、3階建て以上で1階が柱のみの建築物については、層崩壊の可能性が無いとは言い切れないと思われる。

写真 6.2.1-3 残存する3階建て建築物

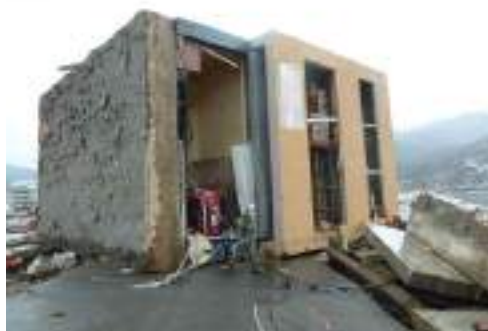
建築物の転倒の被害が、4階建てまでの建築物において見られた。転倒した建築物においては、何れも最大浸水深が建築物の高さを上回っている。転倒した建築物は直接基礎のもの(写真6.2.1-4)のみならず、杭基礎のもので杭が引き抜かれているものも見られた(写真6.2.1-5)。また、転倒した建築物は比較的開口が少ないものが多く、同程度の規模の建築物でも開口が大きい場合には転倒が生じていないことから、外壁の開口の大きさが転倒に大きく影響したものと考えられる。なお、最大浸水深が建築物の高さよりも高い2階建て建築物の内部において、2階の開口上端の高さまで津波の水の汚れの痕跡(写真6.2.1-6)があり、それより上の天井までの部分は空気が溜まっていたと見られる事例があった。従って、各階の開口の上端から天井までの長さ長い建築物ほど大きな浮力が働き、転倒が生じやすくなると思われる。転倒は、建築物の自重に浮力を考慮した転倒耐力よりも津波の波圧による転倒モーメントの方が大きい場合に生じると考えられるが、浮力が自重よりも大きくなるような場合には、わずかな水平力でも転倒の可能性がある。

写真 6.2.1-4 3階建て直接基礎建築物の転倒

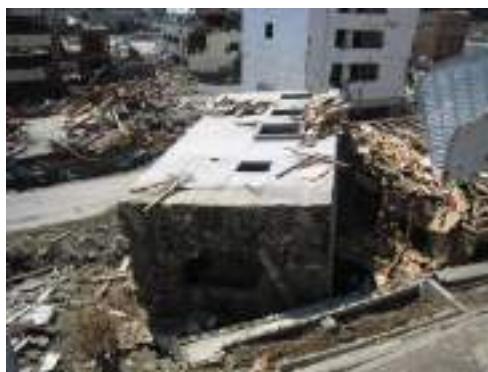
転倒した建築物ではほとんどの建築物で原位置からの移動を伴っており、大きな浮力が働いていたと推測される。写真6.2.1-5の建築物は原位置から70mほど流されているが、地面などに引きずった跡は見られていない。また、写真6.2.1-7は開口の少ない冷凍倉庫であるが、2m程度のコンクリートブロック(CB)塀を壊さずに乗り越えて転倒しており、大きな浮力が作用したことが分かる。一方で、複数の2階建てCB造集合住宅が転倒した地域(写真6.2.1-8)では、同じ形状の一部の建築物は流失してしまい移動先が分からなくなった事例があった。この場所は、防潮堤のそばであり、浮力に加えて防潮堤を乗り越えた津波による非常に大きな水平力が作用した

写真 6.2.1-5 4階建て杭基礎建築物の転倒

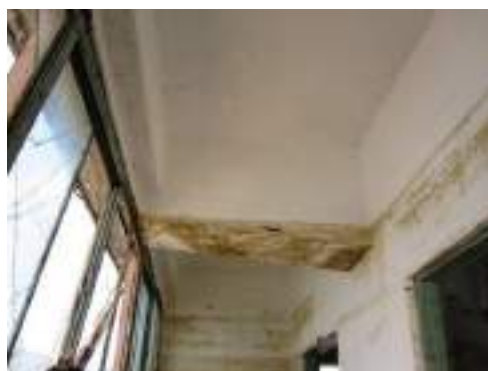
写真 6.2.1-6 建物内部の水の汚れの痕跡

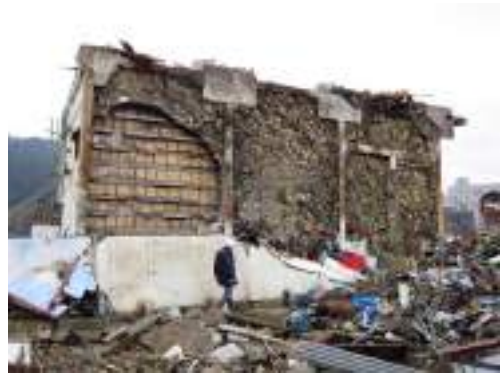
写真 6.2.1-7 塀を乗り越えた2階建て建築物

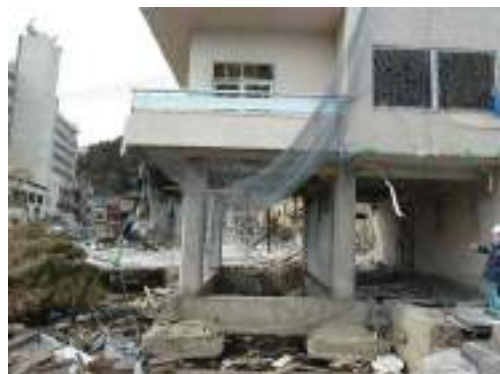
津波が作用した際に、建築物の隅角部に強い水流が作用し、洗掘による大きな穴が開けられた跡が多く見られた(写真6.2.1-9)。直接基礎を有する低層建築物では、洗掘による穴に建築物が倒れ込み傾斜したもの(写真6.2.1-10)や、洗掘に加えて浮力と大きな津波波圧を受け数十メートル流されたものも確認されている(写真6.2.1-11)。なお、杭基礎を有する構造物においては、杭頭が露出しても杭および上部構造は健全であるものが多く見られた。

写真 6.2.1-9 洗掘による基礎の露出

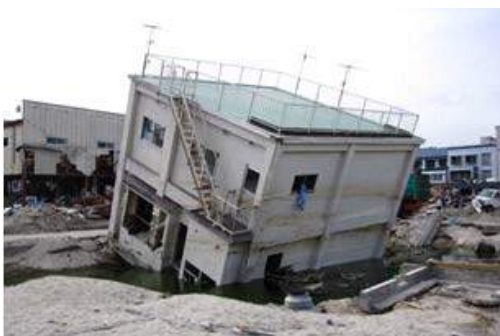
写真 6.2.1-10 洗掘による2階建て建築物の傾斜

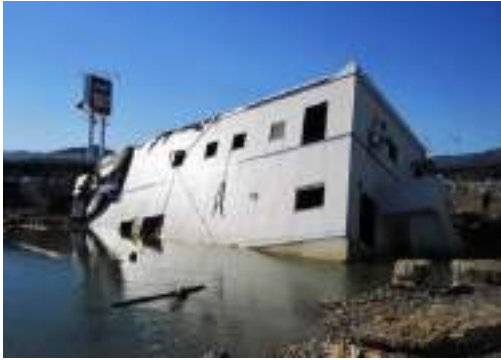
写真6.2.1-11 大きな波圧により流された直接基礎のRC造建築物

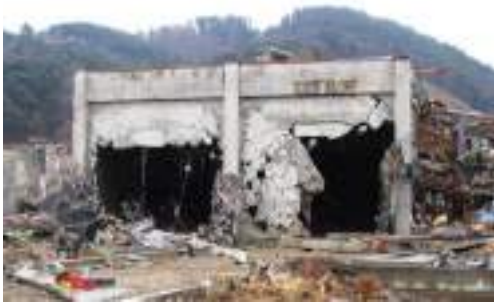
建築物の津波の作用面の開口よりも、反対側の水流が抜ける側の開口が小さい場合、小さい開口に水流が一気に集中し、その周辺のRC造非構造壁に大きな圧力を作用させ、コンクリートにひび割れが生じて壁が外側に大きくはらみ、壁端部のシングル配筋の壁筋が破断する事例が見られた(写真6.2.1-12)。

写真6.2.1-12 非構造壁の面外破壊

建築物に作用する津波波力は、津波の作用面となる建築物の面の開口が大きい程低減されると考えられるが、作用面だけでなく水流の出口となる側の開口の大きさも影響を及ぼすと思われる。出口側の開口が小さい場合には、壁を破壊させるほどの水圧が壁に作用することから、開口から入った水をスムーズに流出させるために必要な開口の大きさにも配慮が必要である。

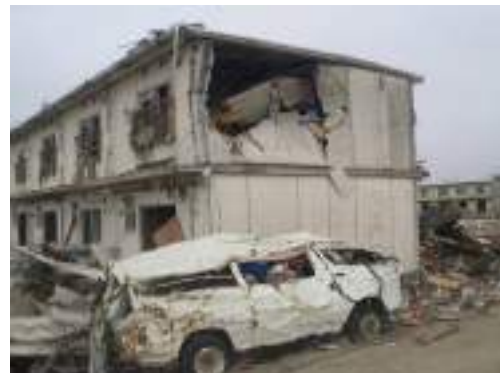
が多数見られた。一方、RC造構造躯体に対する明確な被害はあまり見られなかったが、集合住宅の連層壁において衝突により生じたと思われる壁の開口が見られた（写真6.2.1-15）。

写真6.2.1-15 漂流物の衝突により生じた壁の開口

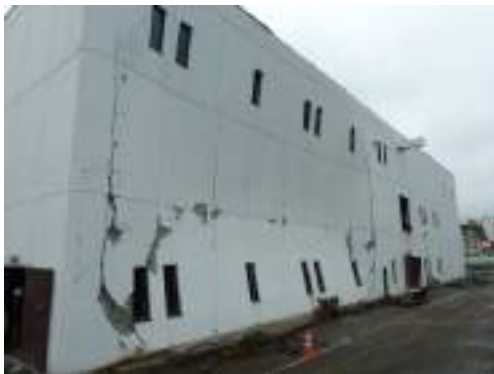
写真6.2.1-13 2、3階部分に床を持たない連層壁の面外破壊（建築物の奥の部分には2、3階部分に床がある）

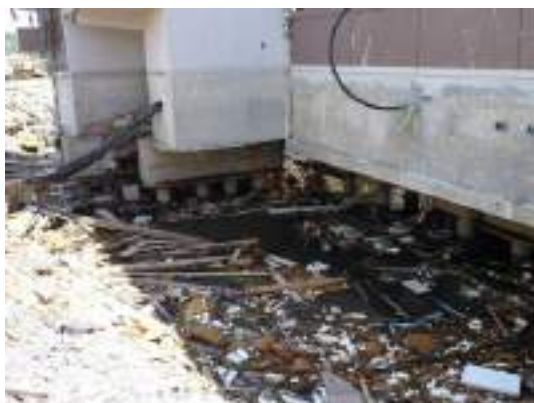
建物所在地での津波浸水深は15.4mとされており<sup>6.2-2)</sup>、本建物周辺では多数の建物が破壊、あるいは流失する被害を受けていた。本建物では海に面したY1通り側から津波が襲来し、屋上階の床上1m程度まで浸水したが、非構造部材等の被害を除けば建物躯体には地震動によるものも含めて構造的な被害は発生しておらず、津波後も残存していた<sup>6.2-1)</sup>。しかし、建物基礎部は津波によって激しく洗掘され、写真6.2.2-5~6.2.2-6に示すようにフーチングおよび杭頭が多数露出する状態となっていた。また、建物周辺の地盤は沈降し浸水していた(写真6.2.2-2)。地盤性状に対する地震動の影響については、6.2.7で検討する。津波襲来時には、40人以上の人が本建物の屋上に避難したが全員救出されており、津波避難ビルとして機能したことが確認されている。

写真 6. 2. 2-5 基礎の洗掘 (中央部)

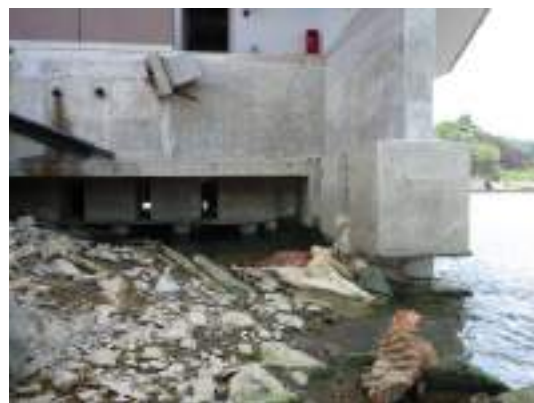
写真 6. 2. 2-6 基礎の洗掘 (妻側)

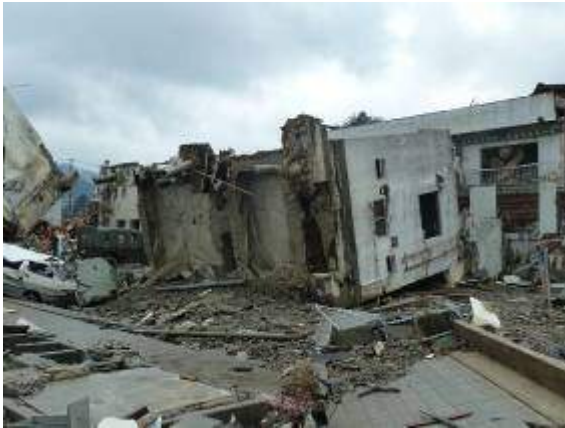
写真 6.2.3-1 建築物 東側立面

本建築物は幅 10.5m×奥行 4.5m、建物高さ 6.1m の二階建て鉄筋コンクリート構造物であり、1×2 スパンの耐震壁付きラーメン構造物である(図 6.2.3-1 参照)。本建築物は宮城県女川町に所在し、津波により杭が引き抜かれ、転倒していた(写真 6.2.3-1 および写真 6.2.3-2 参照)。津波は、110m ほど南東に離れた海岸線から来襲しているが、南東側には高い建築物が残留しており、西面および南面は道路に面しているため、本建築物は北側に向かって転倒していた。なお、宮城県女川町での計測浸水深は 15m とされている。

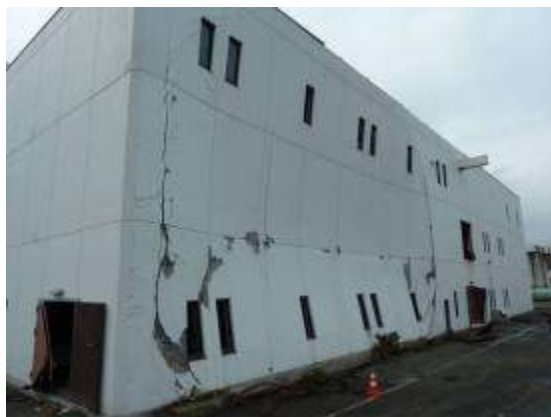
写真6.2.5-1に示す建築物は宮城県仙台市に所在する鉄筋コンクリート造3階建ての建築物であり、津波作用荷重によって外壁および付帯する柱および梁に面外変形が生じた。外壁が破壊した区画は2階および3階床が吹抜けとなっており(写真6.2.5-3)、1階床から屋上階 まで桁行外構面4スパンであった津波作用面の開口率は0.02であり、津波作用荷重の低減はほぼ無かったと考えられる。被害状況から下端の柱主筋・壁縦筋はすべて降伏し、側方端部の柱に接続する桁行梁主筋および壁横筋も降伏していると推定される(写真6.2.5-2)。一方、上端では屋上階梁下端において主筋が露出しており、梁下端ではコンクリート圧壊が生じたと考えられる。

写真 6.2.5-1 耐震壁の面外変形

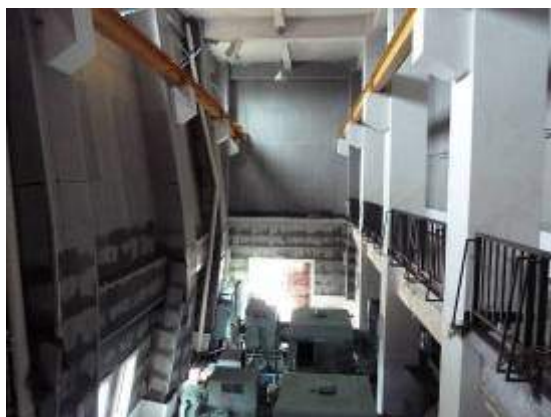
本建築物に残留する浸水痕跡は建築物前面でのみ確認されており、10.5mであった。一方、建築物内部に残留する浸水痕跡の最大高さは5.5mであった(写真6.2.5-3)。津波は建築物東側350m程度に位置する海岸線から来襲しており、間に低い防潮堤と防潮林があるものの、周辺に遮蔽するような構造物はなく、非常に速い流速で津波が建築物に衝突したと考えられる。

写真 6.2.5-3 建築物内部の浸水痕跡

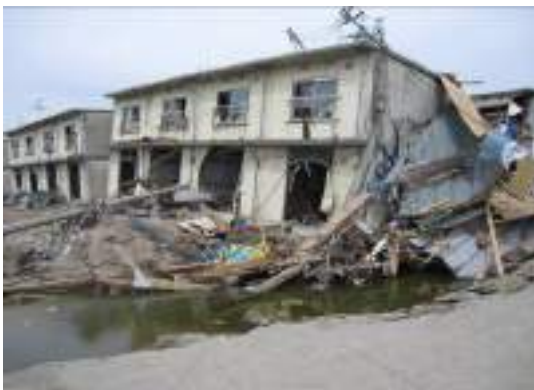
本建築物は1970年に建設された壁式プレキャストRC造（リブ付中型コンクリートパネル造）2階建ての公営集合住宅である。本団地は1棟あたり3～5戸からなる住棟6棟から構成されており、海岸線に近い側の4戸1住棟2棟について検討を行う。1階平面は図6.2.6-1に示す通り、長辺は4スパン（スパン長さ3.81m）、短辺は1スパン（スパン長さ5.16m）で共通である。本建築物では屋上に漂流物が確認されたことから、浸水深は建築物高さ（=5.85m）以上と推定され、近隣のRC造3階建て集合住宅の前面における計測浸水深は7.5mであった。本建築物の被害状況としては、周辺地盤の洗掘による傾斜（写真6.2.6-1）や、漂流物の衝突によるとみられる2階妻壁の損傷（写真6.2.6-2）が見られたものの、1階には構造的な大きな損傷は確認されなかった。なお、海岸線から本建築物までの距離は約800mであった。

写真 6.2.6-1 周辺地盤の洗掘による傾斜

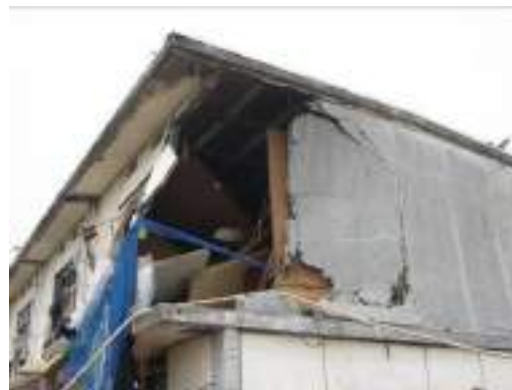
写真 6.2.6-2 2階妻壁の損傷

本建築物への津波の襲来方向を考慮して、妻面に対して直角に津波が作用したと仮定し、長辺方向に関して検討を行う。計測浸水深  $\eta=7.5$ (m)、壁幅 B=5.16(m)、建築物高さ H=5.85(m) とすると、本建築物の長辺方向に作用した津波波力 P は 1353  $\alpha$  (kN) となる。よって、本建築物の保有水平耐力 498kN に相当する津波波力は、静水圧により作用する津波波力の約 37% ( $\alpha \approx 0.37$ ) となり、この検討結果は建築物が残存した実際の被害状況と整合しない。これは、1階長辺方向に多数存在する大きな開口から海水が建築物内部に回り込んだことや、写真 6.2.6-2 に示すように妻壁が損傷したことにより、建築物に作用する波圧が軽減された可能性が考えられる。

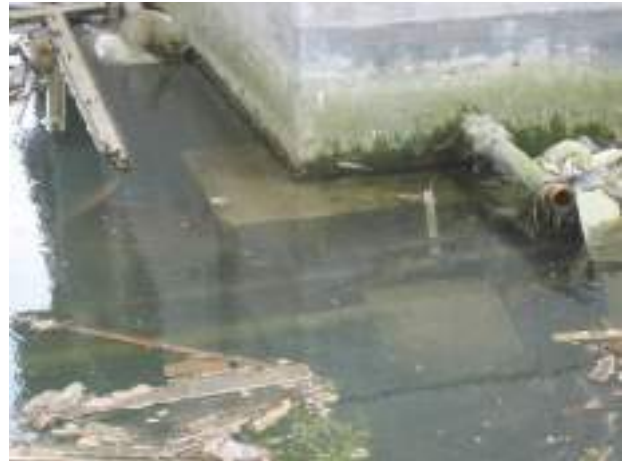
写真 6.2.7-2 洗掘により露頭したフーチング（写真 6.2.7-1 の棟の北東隅部）

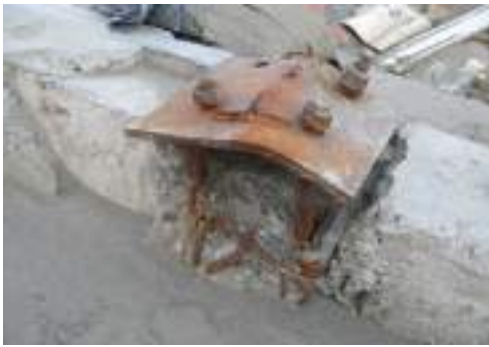
鉄骨造の露出型柱脚部においてアンカーボルト、ベースプレート、もしくは柱とベースプレートとの溶接部の破断により、建築物が移動・流失する被害が見られた(写真6.3.1-1)。敷地には基礎と柱脚部の一部が残されているが、建築物自体は敷地外へ移動して行方が分からないような状態のものが多い(写真6.3.1-2)。

写真6.3.1-1 柱脚部の破断

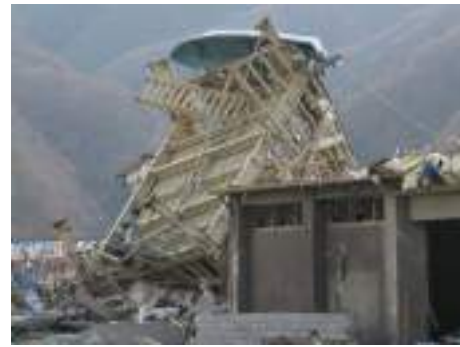
写真6.3.1-2 柱脚部アンカーボルトの破断により移動したと考えられる建築物

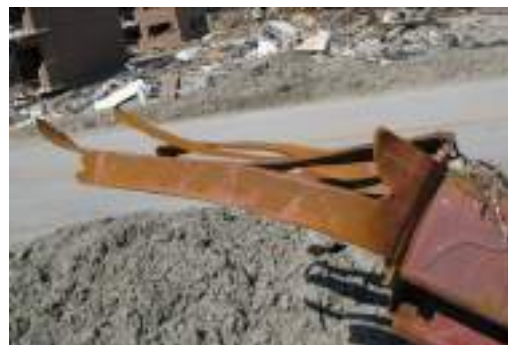
1階(または2階)の柱頭接合部での破壊により建築物が移動・流失したものが比較的多く見られた(写真6.3.1-3)。根巻きや埋め込み柱脚などで柱脚部の耐力が大きい場合にこのタイプの破壊になると考えられる。敷地には基礎と1階(または2階まで)の複数の柱が残されており、建築物の行方を示すかのように同じ方向へとなびいている。下フランジが取り付けダイアフラムと1階柱との溶接部で破壊することで柱の断面が露わになっていたものが多いが、2階床レベルの梁であるH形鋼のフランジが引き裂かれていたものもあった(写真6.3.1-4)。

写真6.3.1-4 引き裂かれた梁フランジ

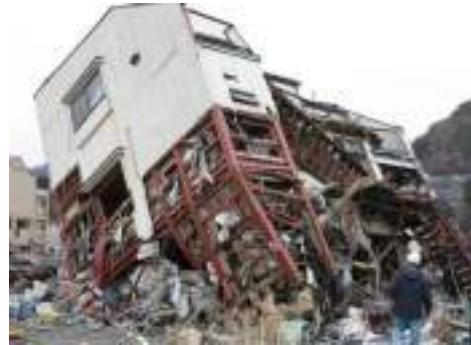
(b)としては、1階柱脚部の引き抜けおよび1階柱の座屈によって大きく傾斜し転倒したと考えられる、写真 6.3.1-6のような事例が見られた。

写真 6.3.1-6 3階建てS造の1階柱脚部の引き抜けおよび1階柱の座屈による転倒

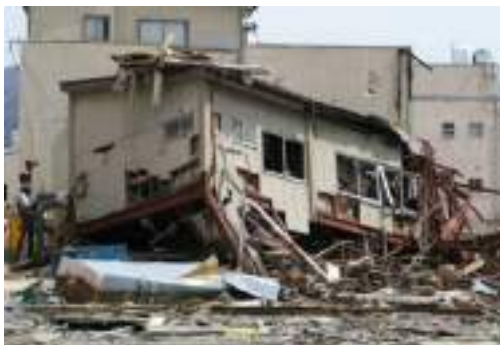
(a)としては2階建て鉄骨造の1階部分が層崩壊したと考えられるもの(写真 6.3.1-7)が、(b)としては沿岸にある倉庫で、部分的に崩壊しているもの(写真 6.3.1-8)が見られた。

写真 6.3.1-7 2階建てS造の1階の崩壊

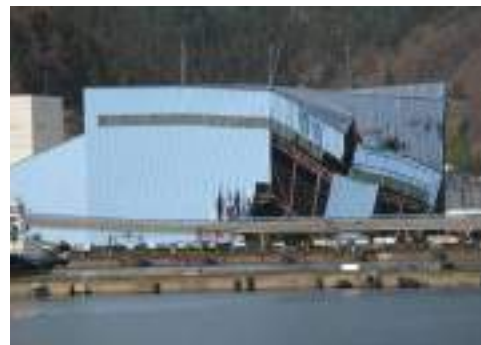
写真 6.3.1-8 部分的な崩壊

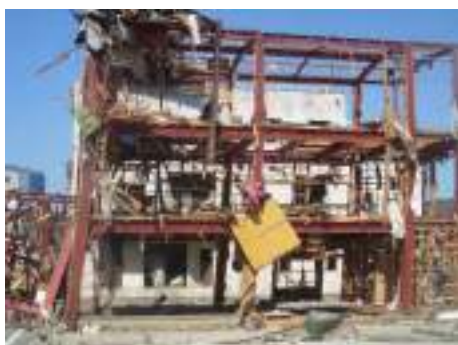
構造躯体のみが残存する鉄骨造建築物では、写真 6.3.1-9のように若干の傾斜が確認されるものも多い。特に山形ラーメン架構では大きな残留変形を生じながらも倒壊には至らなかった例が比較的多く見られた(写真 6.3.1-10)。

写真 6. 3. 1-9 傾斜した重層建築物

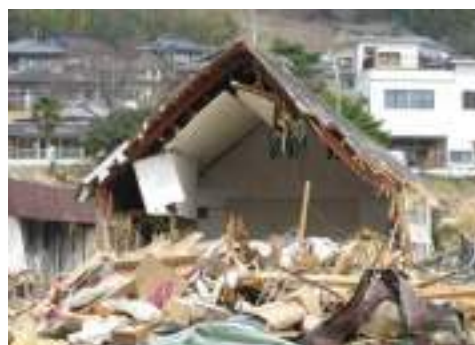
写真 6. 3. 1-10 傾斜した山形ラーメン架構

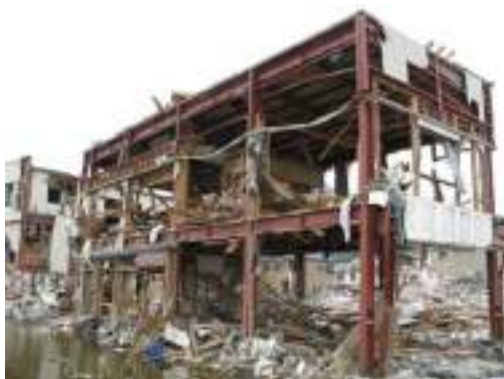
ALC パネル等の外装材がほぼ全面的に破壊され、流失しているが、構造躯体としての鉄骨造骨組は残存している例が多く見られた（写真 6. 3. 1-11）。津波来襲時に早期に外装材が流失することで、構造躯体に作用する外力が小さくなったことが残存の要因としてあげられる。残存している構造躯体には若干の傾斜や津波作用面での部材の変形、漂流物の衝突によると思われる局所的な損傷なども見られた。

写真 6. 3. 1-11 残存する S 造建築物

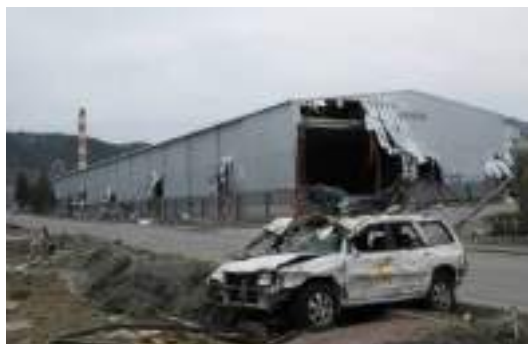
建築物の内部に津波が侵入し、作用面側と反対側の開口部や妻壁が水流の流出口となったために大きく損傷・破壊したと考えられる被害例が見られた（写真 6. 3. 1-12）。

写真 6. 3. 1-12 倉庫（津波の流出口として妻壁および開口部が外側に変形）

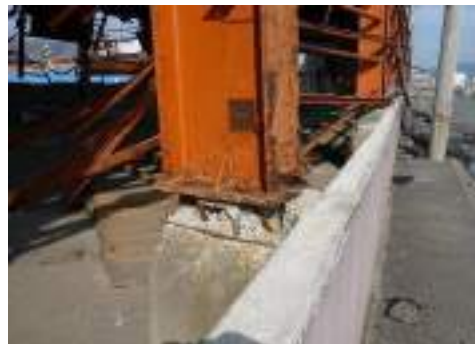
津波の波圧や漂流物の衝突によると考えられる柱等の構造躯体（写真 6.3.1-13, 14）および非構造部材（写真 6.3.1-15）の大きな変形が見られた。

写真 6.3.1-14 柱脚部の移動(コンクリート塊や道路の舗装アスファルト等の漂流物によると考えられる)

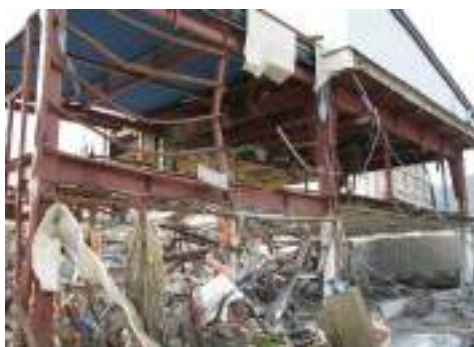
写真 6.3.1-15 間柱等の非構造部材の変形

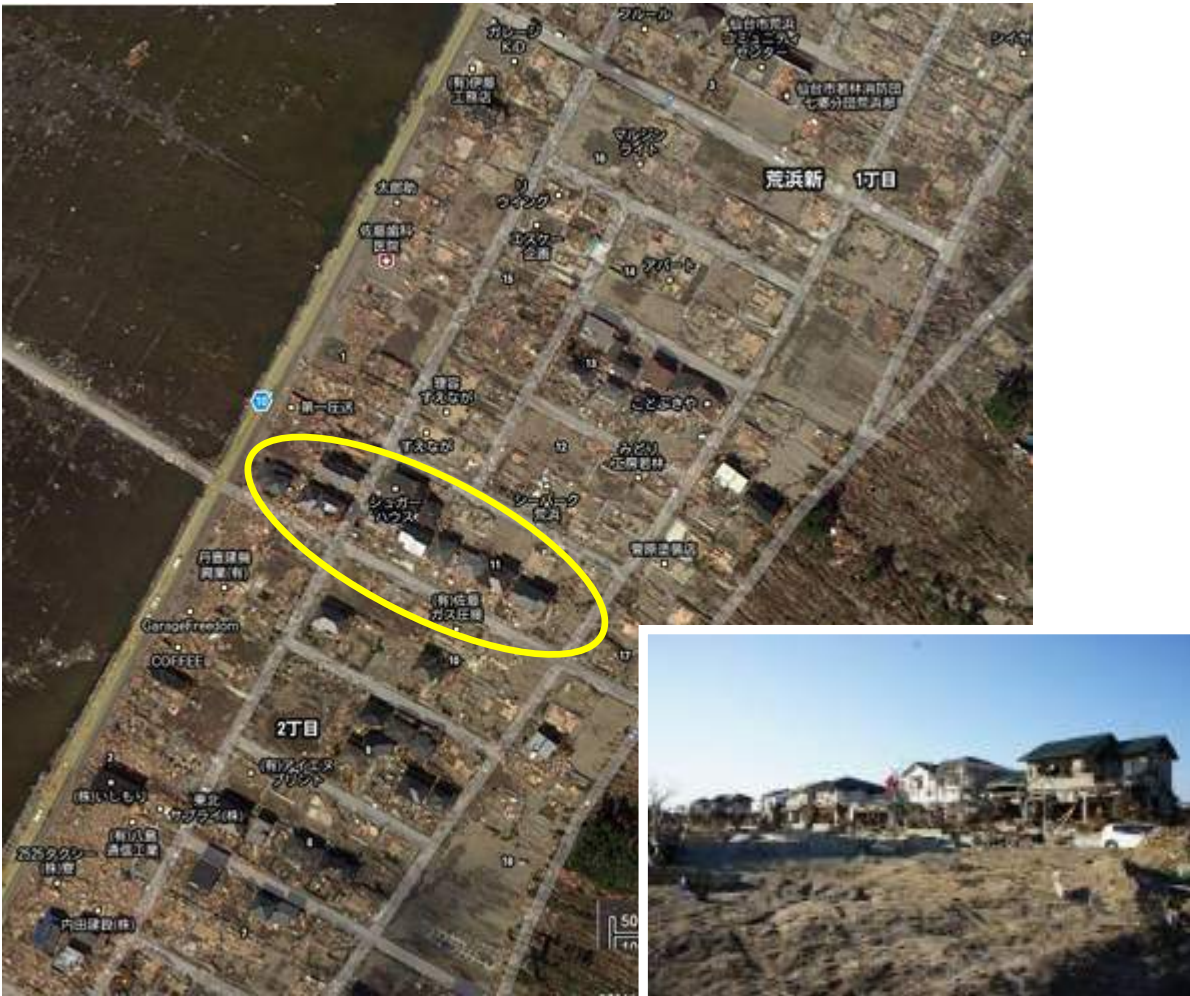
2) 小規模な建築物が残存した場合、その後方に建つ木造建築物では構造仕様が優れたものが残存する事例 (写真 6. 4. 1-4) や、(例えば非木造などの) 低層建築物が残存して列状に残存する事例 (写真 6. 4. 1-5) などが見られた。小規模な建築物でも残存した場合には、その後方に建つ木造建築物に作用する津波波力が軽減されたためと考えられる。

写真 6. 4. 1-5 入射方向先頭に鉄骨造住宅があって列状に残存した木造等住宅群（仙台市若林区）

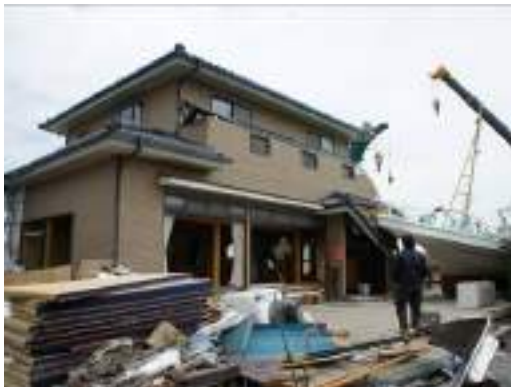
a) 津波の作用方向に対し平面全体を通して開口が多い場合、残存する事例が複数確認された（写真 6. 4. 1-6, 6. 4. 1-7）。

写真 6. 4. 1-6 津波の作用方向に開口が多く残存したと考えられる事例

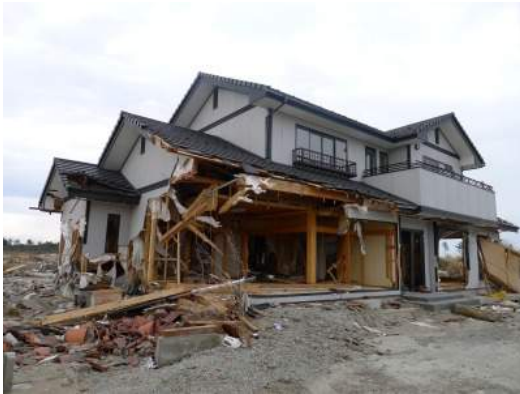
b) 津波の作用方向に面する建築物の隅部の柱および外壁面を流失しつつも残存する事例が複数確認された(写真6.4.1-8、写真6.4.1-9)。

写真6.4.1-8 建築物隅部を流失しつつも残存した事例(1)

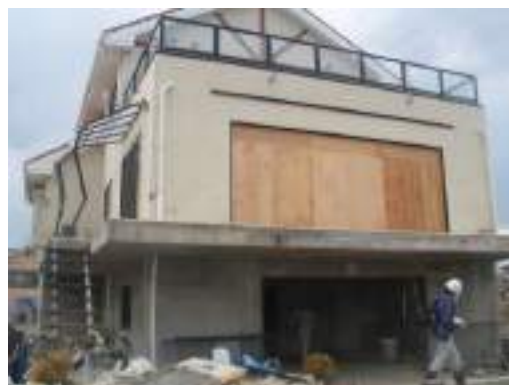
c) 1階を鉄筋コンクリート造等とした立面混構造建築物では、残存している事例が複数みられた。1階の鉄筋コンクリート造は、ラーメン構造によるピロティ形式(写真6.4.1-10)や津波の作用方向に対し開口を有する壁式構造(写真6.4.1-11)などが確認された。

写真6.4.1-11 1階RC構造(壁式構造)で残存する事例(2)

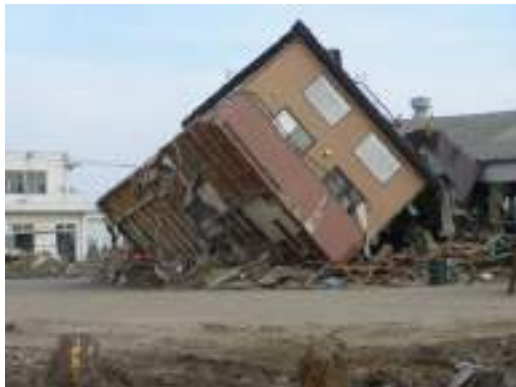
その他の例として、地盤改良のための鋼管杭上に施工されたべた基礎ごと建設地（インターネットで調査）から移動して残存した木造住宅（写真 6.4.1-13）や、浸水深との関係は不明であるが、転倒した木造建築物（写真 6.4.1-14）も確認された。

写真 6.4.1-14 転倒した木造建築物

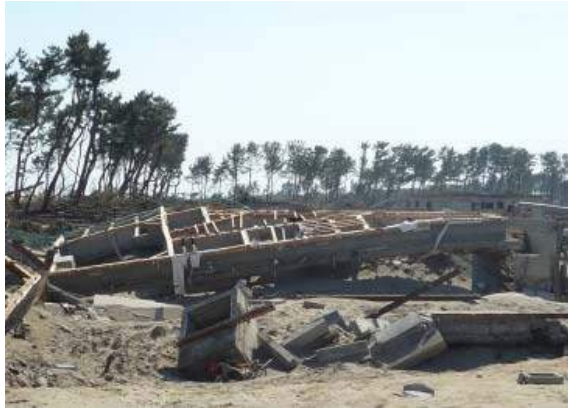
被害形態としては基礎と土台のみを残し上部構造が流失した例（写真 6. 4. 1-16）、土台も流失し基礎のみ残る例（写真 6. 4. 1-17）などが多数確認された。さらに、基礎ごと流失した例（写真 6. 4. 1-18）も確認されたが、量的には少ない。一方、上部構造が流失したものの、1階の床板が残存した例（写真 6. 4. 1-19）や、コンクリートブロック造（CB造）の浴室の立ち上がり部分を残して上部構造が流失した例（写真 6. 4. 1-21）、ホールダウン金物が破損した事例（写真 6. 4. 1-21）なども確認された。

写真 6. 4. 1-18 基礎が流失した例

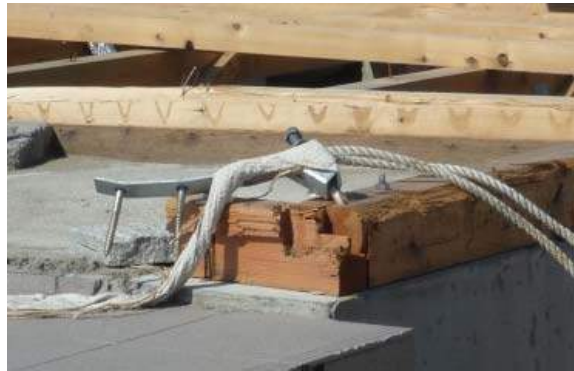
写真 6. 4. 1-20 ホールダウン金物が破損した例

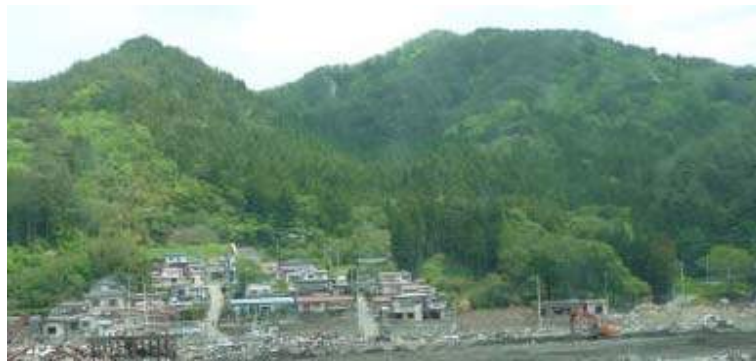
傾斜地では建物が建つ標高の違によって、建物の流出の状況が異なる。一般に、標高が低い場所に建つ建物の方が、標高が高い場所に建つ建物のよりも多く流出している。流出した建物と流出しなかった建物の間には比較的はっきりとした境界がある場合が多い(写真6.4.2-1～6.4.2-3)。

写真 6.4.2-1 傾斜地に位置する住宅地

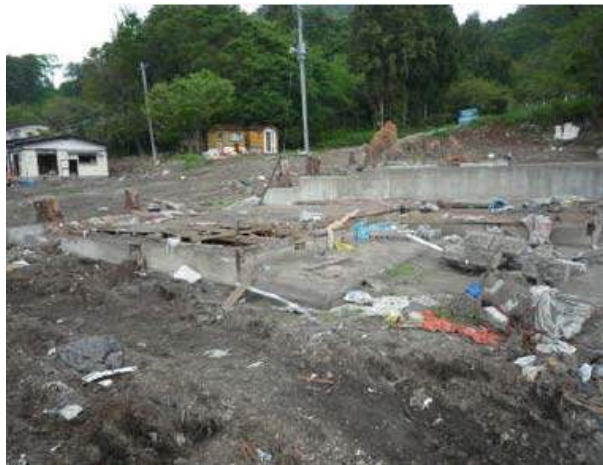
写真 6.4.2-2 写真 6.4.2-1 の住宅地の標高が低い場所における流失家屋の跡

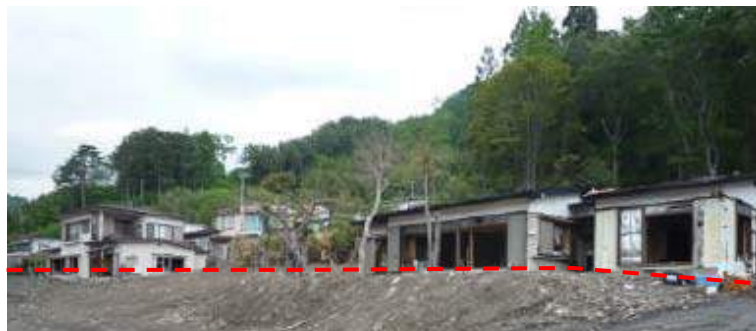
写真 6.4.2-3 写真 6.4.2-1 の住宅地の標高が写真 6.4.2-2 よりも高い場所に建つ建物。  
(赤破線よりも標高が低い場所に建つ建物はほぼ流出)

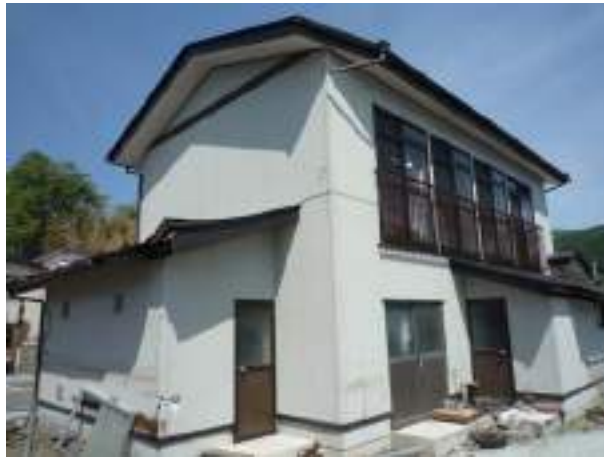
最大浸水深が2階窓高さ～軒高さを超える（4mを超える）場所に建つ建物で、流出を免れた建物がある（写真6.4.2-4～6.4.2-5）。その割合は平野部よりも多い。傾斜地の津波の波力は平野部の波力より多少低減されている可能性がある。

写真6.4.2-4 最大浸水深が7mを超える場所に建ち、ほぼ無被害の木造住宅

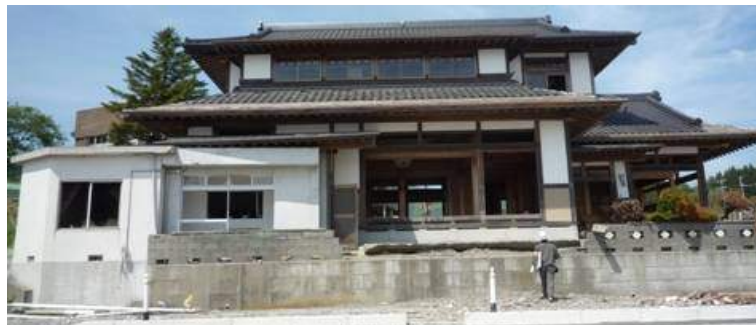
写真6.4.2-5 浸水深6～7mの場所に建ち、流出を免れた木造住宅

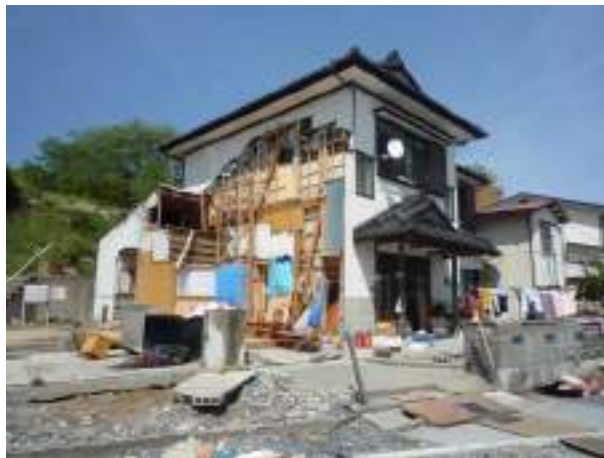
また、流出を免れた建物の中には、津波の入射方向に対して建物の背部に裏山があるものがあり（写真6.4.2-6～6.4.2-7）、このような立地が津波による外力に多少影響を及ぼした可能性がある。

写真6.4.2-6 最大浸水深が7mを超える場所に建ち、流出を免れた木造住宅

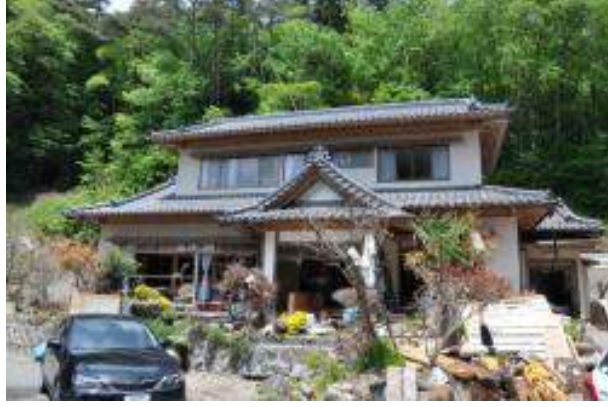
写真 6. 4. 2-7 浸水深 5m の場所に建ち、流出を免れた木造住宅

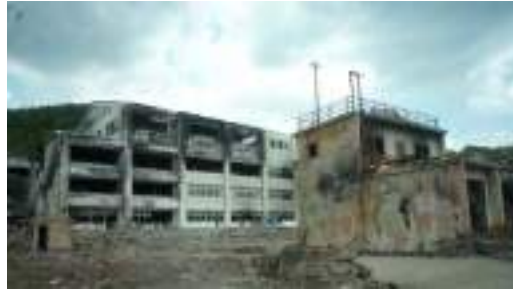
大槌町の津波の高さは約 13m 程度とされており、かつ、火災も発生したため、同町中心部（写真 2.1、2.2）や標高が低い地区（写真 2.3）では木造住宅等の小規模木造建築物はほぼ残存していなかった。

写真 2.2 火災が発生した大槌町中心部

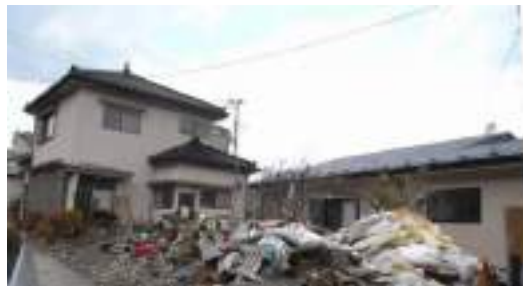
物はなく、堤防と同じ高さのポンプ小屋（写真 2.7）が残り、その入射方向と反対方向には、数棟の木造建築物が残存（写真 2.8）していた。この地区の残存建築物、流失建築物、焼失建築物の位置関係を図 2.2 に示す。

写真 2.8 ポンプ小屋の入射方向と反対方向に残る木造家屋 (③ : 左、④ : 右)

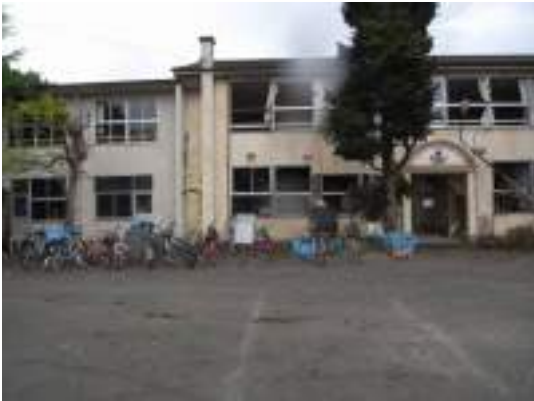
大槌湾の中程北岸に大槌魚港がある。大槌魚港に面した漁業協同組合の 3 階建ての鉄筋コンクリート造ビルでは、3 階付近まで浸水 (浸水深 10m 程度) していた。大槌港から北側に数百メートル離れた、南側に開けた斜面の中腹に赤浜小学校があり、校舎は、古い木造と鉄筋コンクリート造からなり、2 階付近まで浸水し、いずれも残存しているが、木造部分は損傷のために立ち入り禁止となっていた (写真 3.1)。学校周辺は住宅地になっており、学校付近の浸水深は 4.6m 程度であった。小学校よりも標高の低い場所ではほとんどの家屋が流失し、傾斜地

写真3.1 赤浜小学校（右側が損傷した木造）

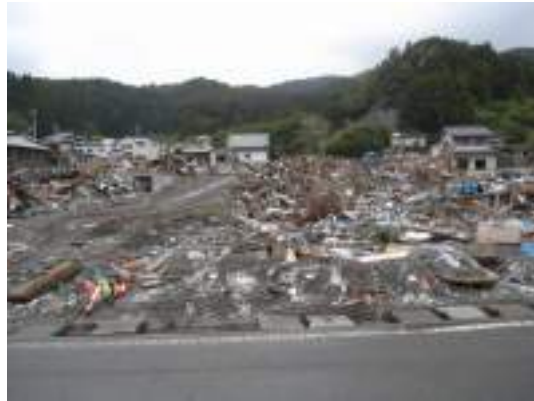
の奥川には残存した家屋もあった（写真3.2）。ただし、例外的に残留した住家も数棟（木造を含む、写真3.3）みられたが、入射方向を大きく損傷していた。また、赤浜地区の入り口付近には、2階建ての軒高さ（約6m）を超える浸水痕がありながら、流失を免れた家屋（写真3.4）があった。この建物の入射方向は崖下であり、遠方には3階建てRC建築物があるものの、ほぼ直接津波外力が入力されたと考えられる。その他、赤浜地区は港が近く、住宅地の中に港から流失した船舶（漁船、観光船）が数隻残留していた。

写真3.2 傾斜地手前の流失家屋と奥の非流失家屋

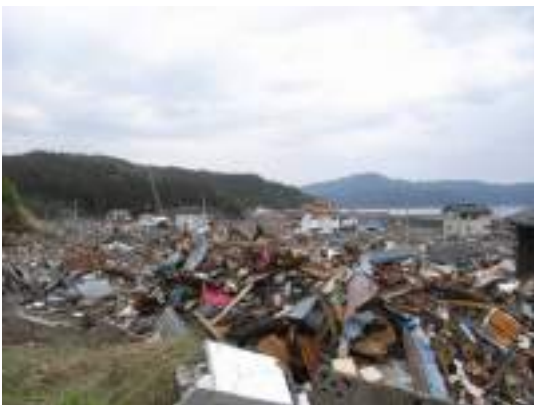
写真3.3 流失境界より下側の住家の流失  
（例外的に残留した数棟の住家）
