**国土技術政策総合研究所資料**

**建築研究資料**

**平成 23 年（2011 年）東北地方太平洋沖地震被害調査報告**

**国土交通省 国土技術政策総合研究所**

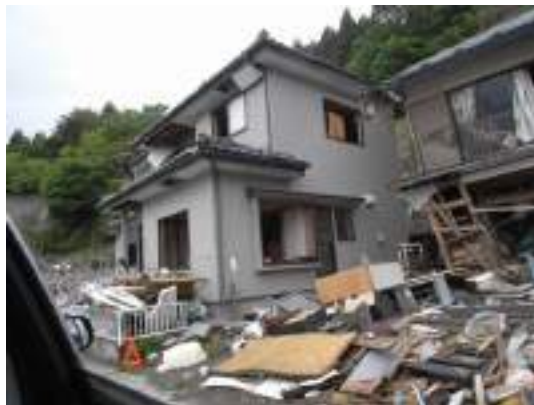
の奥川には残存した家屋もあった（写真3.2）。ただし、例外的に残留した住家も数棟（木造を含む、写真3.3）みられたが、入射方向を大きく損傷していた。また、赤浜地区の入り口付近には、2階建ての軒高さ（約6m）を超える浸水痕がありながら、流失を免れた家屋（写真3.4）があった。この建物の入射方向は崖下であり、遠方には3階建てRC建築物があるものの、ほぼ直接津波外力が入力されたと考えられる。その他、赤浜地区は港が近く、住宅地の中に港から流失した船舶（漁船、観光船）が数隻残留していた。

写真3.4 流失境界付近の木造住宅の被害

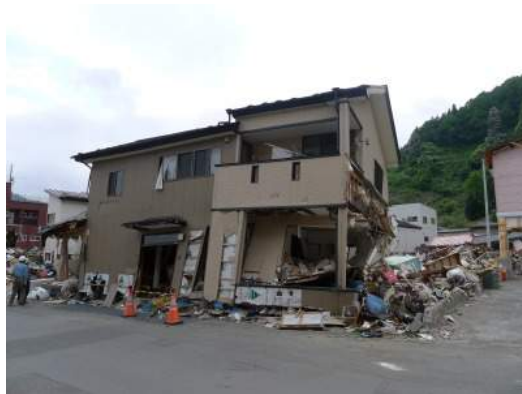
写真4.1は、流失は免れたが津波により1階が崩壊した木造2棟である。写真4.2は流失・倒壊を免れたが、基礎と土台が大きくずれた木造である。土台のアンカーボルトは確認できなかった。写真4.4は流失は免れたが1階が全壊状態で、大きく傾斜した木造。写真4.5は1Fの脚部が崩壊し、大きく移動した木造。写真4.7は最前列で津波を受け、2階軒下まで浸水したが損傷は比較的軽微な木造。浸水深は5.9mであった。写真4.8は被害が軽微な木造で、柱が1本破損していたが、ホゾパイプによる金物工法であった。写真4.10は流失を免れたが、基礎上端で大きく移動した木造である。移動距離は坂の下方向に38cm、坂下から見て右方向に38cmであった。写真4.12は坂の下側が高基礎となっている木造で、基礎上端部で大きく移動していた。築年は古いと推測され、アンカーボルトは確認できなかった。写真4.14は先頭で津波を受け、完全に水没したと考えられるが損傷が少ない木造。築年は新しいと考えられ、損傷は柱1本の折損のみであった。折損した柱の接合部では、ドリフトピンを挿入するタイプの梁受け金物が確認された。

写真 4.4 大きく傾斜した木造

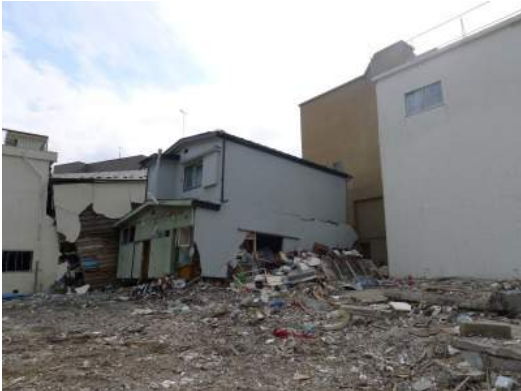
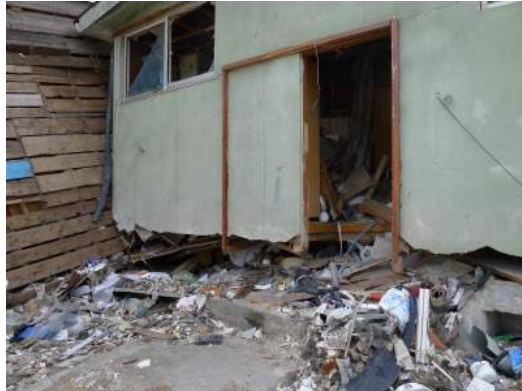
写真 4.5 1F 柱脚部が崩壊した木造

写真 4.6 前写真の1F 柱脚部の状況

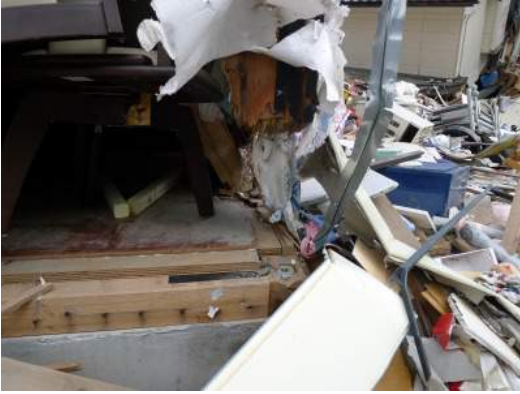
写真 4.8 残存した木造

写真 4.9 前写真の柱脚部

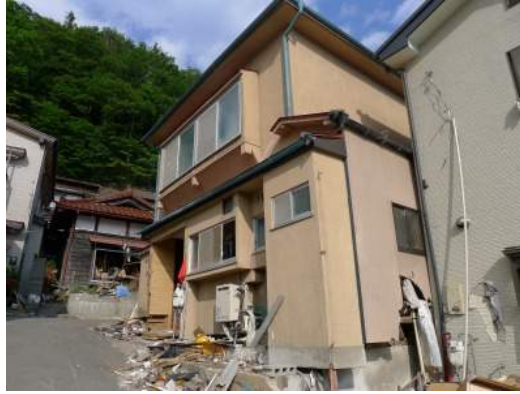
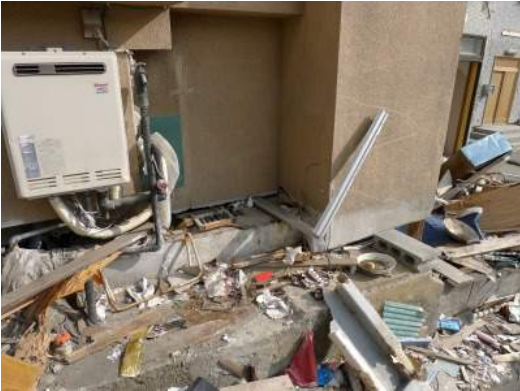
写真 4.10 基礎上端で移動した木造

写真 4.11 前写真の基礎上端のずれ

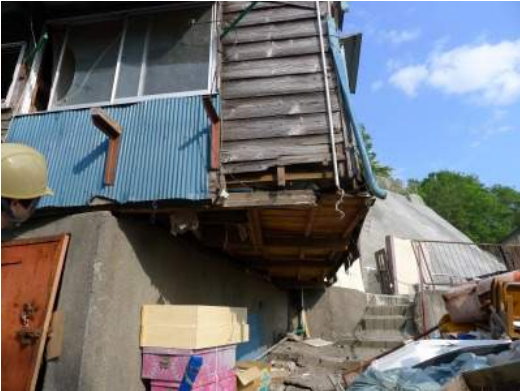
写真 4.12 基礎上端で大きく移動した木造

写真 4.13 前写真の建物の基礎上端部

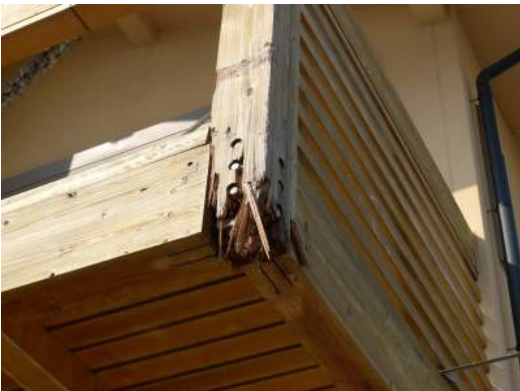
写真 4.14 残存した木造

写真 4.15 折損した柱の接合部

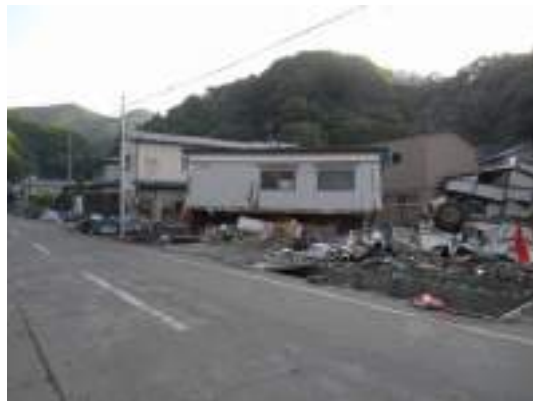
釜石湾奥の釜石港の南側に位置する松原町は、北側に開けた傾斜のある住宅地である。住民によると、津波は湾のある北側から、住宅地の奥に進入した。住宅地の中程に、木造住宅等の住家の流失と非流失を分ける流失境界があった。(写真 5.1) (写真 5.2) 境界の下側では多くの木造住宅等の住家が流失していた。境界の上(高台)側では流失していない。流失境界付近では、1階が層崩壊した木造住宅が見られた。(写真 5.3) 流失境界付近では、流失元が不明の、漂着した木造住宅も見られた。(写真 5.4)

写真 5.2 流失境界付近の被害状況

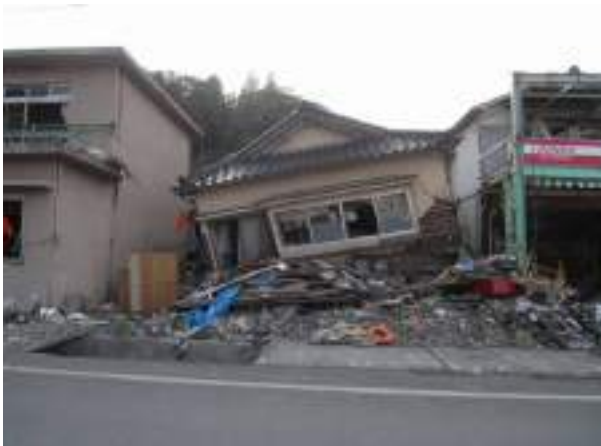
写真 5.3 層崩壊した木造住宅

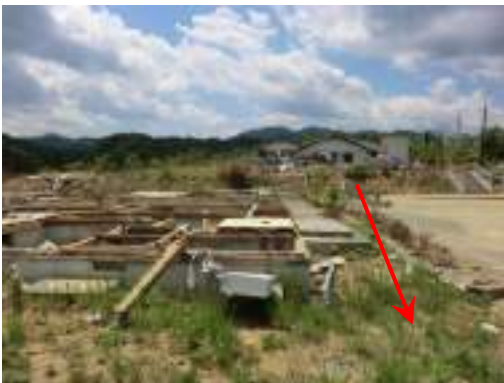
流失した建物が多く見られた地域において残存した木造住宅が存在した。0 邸は 1 階天井まで浸水し、サッシガラスの割れなどの損傷があるものの残存。浸水高さは施主へのヒヤリングにより確認。0 邸とほぼ同じ高さに建つ T 邸も残存 (写真 7.6)。外観上の損傷はほぼない。0 邸よりも低い場所に建つ 2 棟の木造住宅のうち 1 棟は流失し、1 棟は残存。残存した木造住宅は築 3 年、流失した木造住宅が古い (築年数は未確認) 建物であったことをヒヤリングにより確認 (写真 7.7)。

写真 7.7 O 邸よりも低い場所に建つ木造住宅

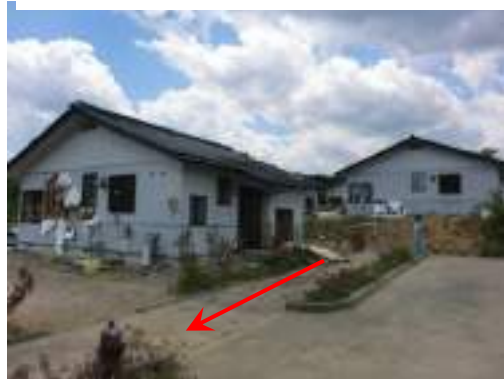
流失した建物が多く見られた地域に建つ市営住宅 10 棟のうち、5 棟が流失、5 棟が残存した。流失した 5 棟は海に近い側に建っており (写真 7.8)、残存した 5 棟よりも低い敷地に建設されていた (写真 7.9)。

写真 7.8 市営住宅  
(注) 手前 (海に近い側) が流失し、奥 (海から遠い側) が残存。

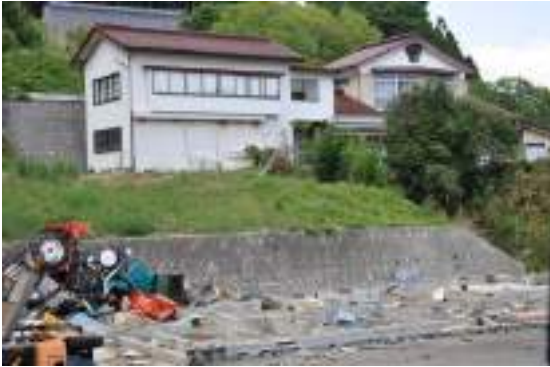
写真 7.9 奥 (海から遠く) にある建物ほど高い場所に建つ。

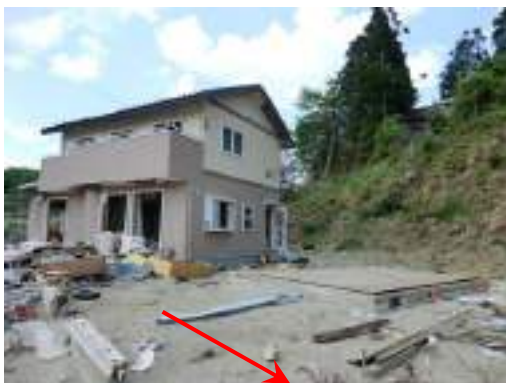
津谷川に沿って遡上してきた津波により、河川の近くに建つ木造住宅 (海拔 10m 程度) は流失していた。残存する木造住宅の一部では、平野部の津波被害でみられたような外壁面を流失する被害がみられた (写真 7.12)。地上面からの浸水高さは 2.7m であった (写真 7.13)。

写真 7.13 残存する木造住宅  
(本吉町津谷新明戸)

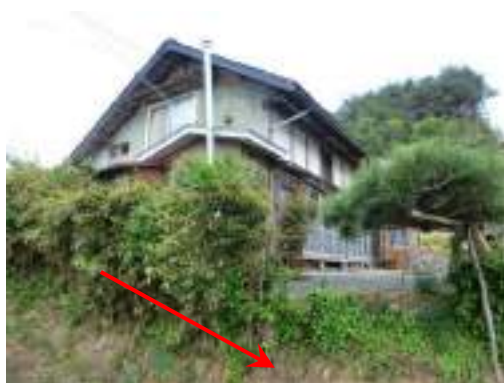
流失した建物が多く見られた地域よりもやや高い敷地に建つ木造住宅に残存したものがあつた。M 邸は 1 階サッシ窓ガラスが割れるなどの被害があつたが残存 (写真 7.14)。M 邸と同じ敷地内に建つ建物は流失 (写真 7.14 手前の基礎・床組部分)。M 邸よりも高度が約 15m 高く、山側に建つ木造住宅には外観上の被害は確認できなかった (写真 7.15)。

写真 7.14 M邸 (奥) と流失した建物の  
基礎と床組部分 (手前)

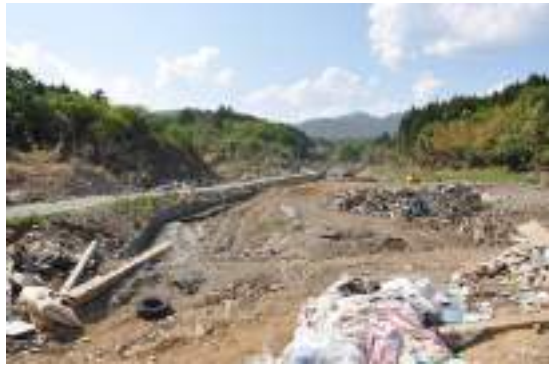
赤牛漁港につながる小川 (写真 7.18) に沿って津波が遡上したと考えられ、小川に沿って建つ木造住宅 (いずれも海拔 10m 程度) は流失していた (写真 7.19)。国道 45 号に面して建つ愛宕神社 (海拔 17m 程度) は残存していた。

写真 7.18 津波が遡上した河口付近  
(本吉町赤牛地区)

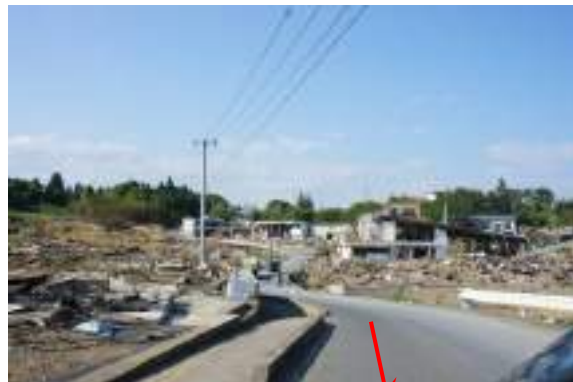
川の流域で、多くの木造住宅が流失した地域に建つ宮城県漁業協同組合大谷本吉支店（鉄筋コンクリート造）と JA 南三陸大谷支店（鉄骨造）は津波により大破（写真 7.25 と写真 7.26）。宮城県漁業協同組合大谷本吉支店は 2 階建ての建物の屋根まで浸水。宮城県漁業協同組合大谷本吉支店よりも高台に建つ木造住宅（写真 7.27）。外観上の損傷はほとんどない。川の上流に建つ木造住宅も多くは流失。標高約 25m に建つ木造住宅は津波により大破したが、流失していないものあり（写真 7.28）。

写真 7.25 宮城県漁業協同組合大谷本吉支店 (RC 造)。津波による大きな被害を受けていた。

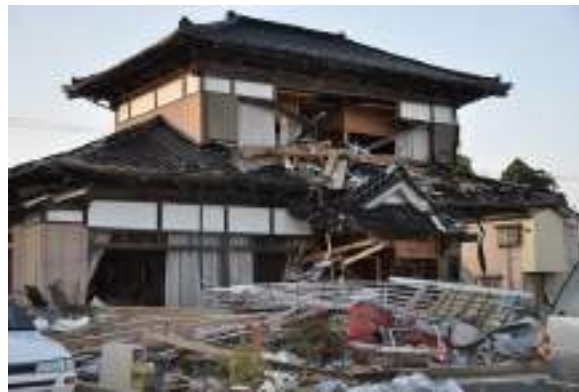
気仙沼線に沿って南北に走る国道 45 号沿いに建つ木造住宅群（海拔 16m 程度）はほぼ全てが残存していた。建物に残る浸水痕から浸水高さは地上面から 50cm 程度であったと考えられる。一部の建物には損傷がみられたが、漂流物による被害と考えられる（写真 7.29、7.30）。

写真 7. 29 残存する木造住宅群  
(本吉町野々下地区)

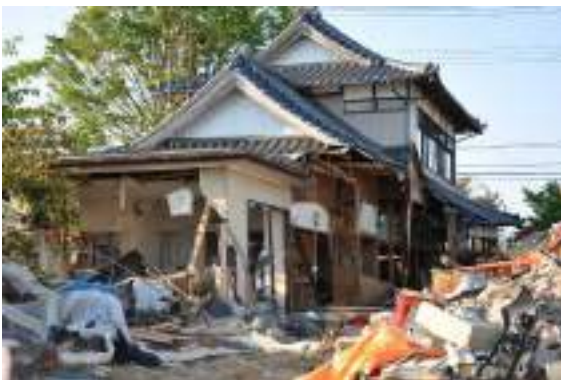
写真 7. 30 漂流物により損傷したと考えられる  
木造住宅 (本吉町野々下地区)

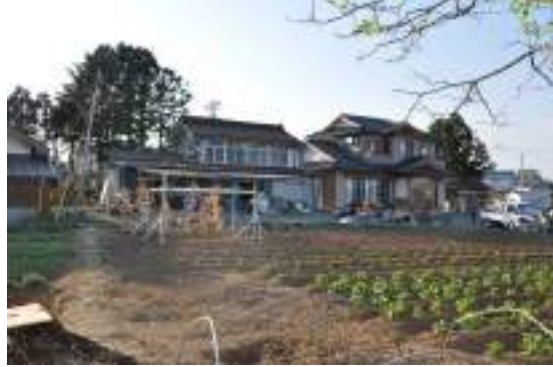
気仙沼市波路上の北部に位置する波路上内田の住宅は、近隣にもかかわらず被害の程度が異なる新旧の住宅が数軒残存していた（写真 7.33、7.34）。なお、南西の地区では一面見渡す限り殆どの建物が流失及び壊滅していた。

写真 7.32 被害の比較的大きい住宅  
(波路上内田地区)

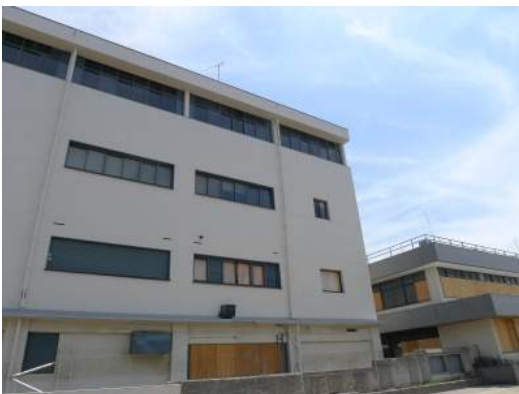
図 8.3 に調査地区の航空写真と、調査建物の位置を示した。写真 8.1 は海拔 1~2m 程度の位置に立つ鉄筋コンクリート造のビルで、浸水深は 15.4m であった。写真 8.2 は底がせん断変形した鉄筋コンクリート造建物で、変形の方法から津波の南側からと予測される。写真 8.3 は 2.2m 浸水して残存した木造建物。写真 8.4 は 1F の天井部分まで浸水したと推測されるが残存した平屋の木造住宅。津波を受けた方向に大きな開口があった。写真 8.6 は 1.4m の浸水深で残存した平屋の木造住宅。

写真 8.1 15.4m の浸水深で残存した鉄筋コンクリート造

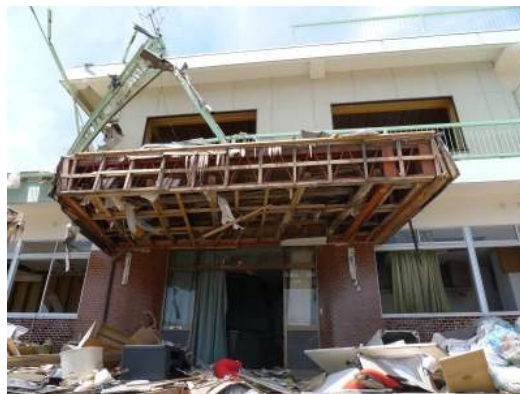
写真 8.2 庇がせん断変形した鉄筋コンクリート造

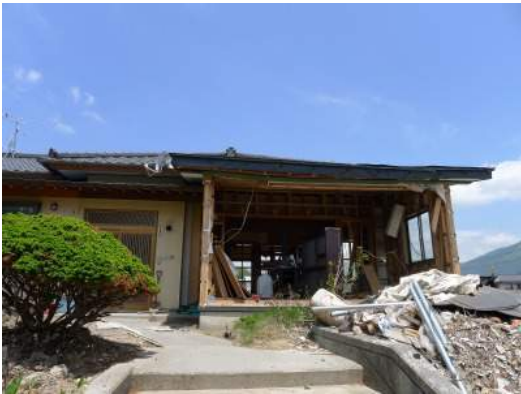
写真 8.5 前写真の建物の開口

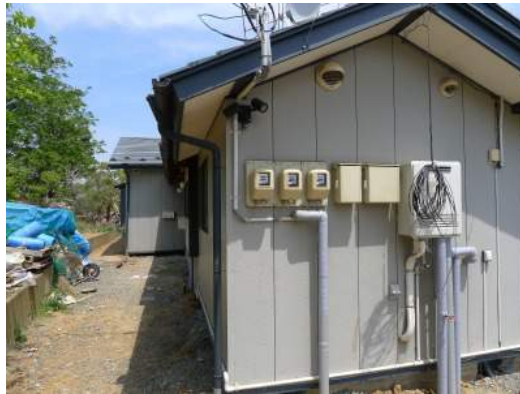
写真 8.6 残存した木造住宅

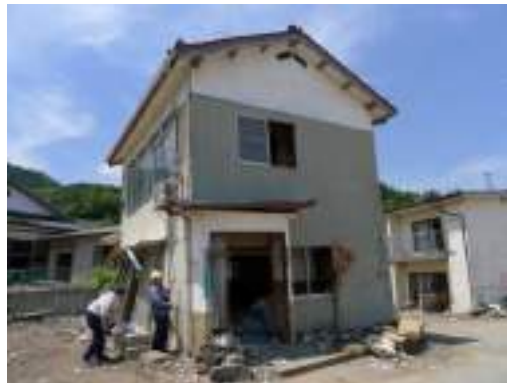
大船渡湾の西側に位置し、東側に開けた傾斜地（写真 9.1）で、東側を国道 45 号線（旧道）に接している。南側は数メートル敷地の高い大船渡小学校に隣接している。大船渡小学校の 1 階の窓ガラスには、浸水跡が残っていた。この地区に残る木造住宅の中で、最も低い敷地に建つ建物の（写真 9.2）浸水深は 4.35m であった。この住宅の敷地の標高は、約 10 m（GPS）であった。なお、この住宅は南東方向に 40 cm ほどねじれを伴う移動をしていた（写真 9.3）。この地区よりも標高の低い、国道 45 号線の東側では、1 階部分が層崩壊した比較的大きな木造建築物（写真 9.4）があった。

写真 9.2 浸水深測定建物

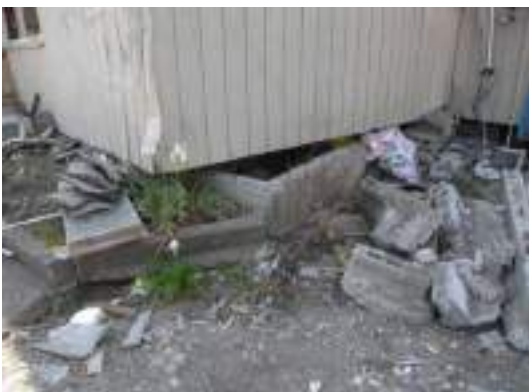
写真 9.3 浸水深測定建物の移動状況

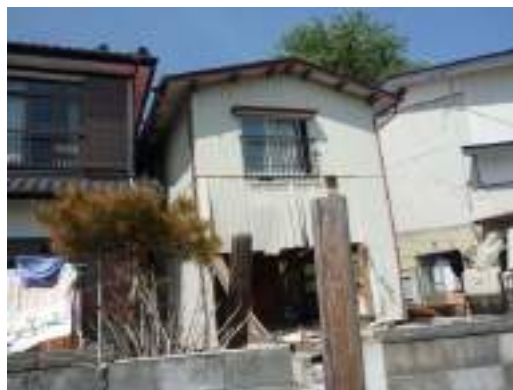
大船渡市赤崎町は、大船渡湾の東側に位置する集落で、海岸から県道9号線を超えて、緩やかな傾斜地である。居住者によれば、津波の高さは2階建ての家屋（敷地を高くしていない場合、写真10.1）の頂部まで完全に水没したようである。当該家屋は一部を流失していたが、大部分は流失を免れていた。隣接する作業小屋（写真10.2）は、土間コンクリートから土台が外れ、移動していた。これに対して通りを挟んで海側の2階建ての木造住宅（写真10.3）はほぼ無被害であった。また、この建物の北側には漂着した布基礎（写真10.4）があり、南側の木造家屋（写真10.5）も残存していた。これらの背後には裏山があり、これが津波による外力の大小に影響を及ぼした可能性もある。

写真10.2 写真10.1に隣接し、土台ごと移動した作業小屋

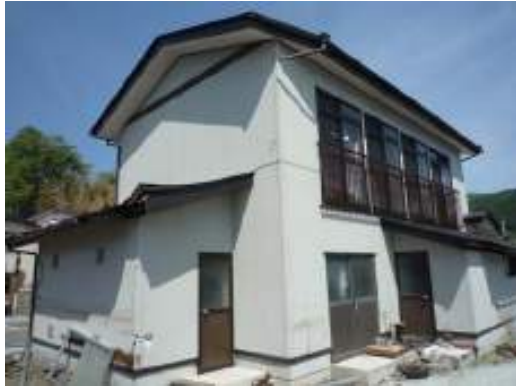
写真 10.3 赤碕町海岸付近で無被害の木造  
(浸水深 7 m 以上)

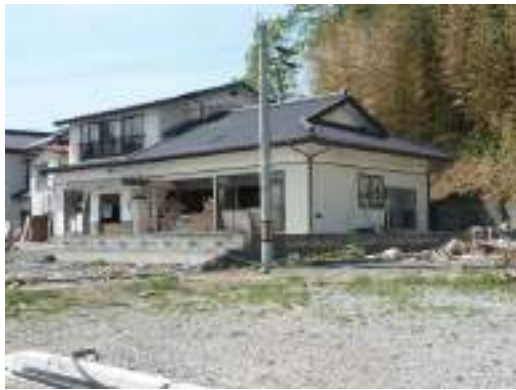
写真 10.5 赤碕町海岸付近で流失を免れた  
木造家屋 (浸水深 7 m 以上)

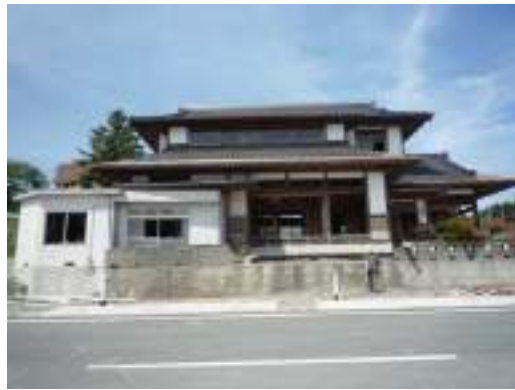
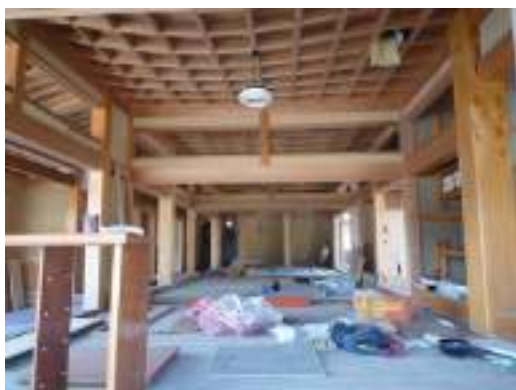
一方、海岸沿いの道路から1.5m程度高い地盤に建てた伝統的構法による木造家屋（写真10.6、10.7）に対しては、2階窓の直下まで瓦がずれているため、浸水深は約6~7m程度（地盤から1階梁の高さまで約4mと測定）あったのではないかと推定されたが、壁などが流失したものの、躯体の位置がずれたり、目視では残留変形などはなかった。なお、この建物の背後の北半分は、1階の階高程度の崖が切り立っている。海岸沿いの道路から2m程度高い敷地に建つ木造家屋（写真10.8）も流失を免れていたが、下屋の屋根に大きな損傷があるため、浸水深は6m程度と推測される。この東側に隣接する家屋（写真10.9）も残存していたが、北東に残存する比較的新しい家屋（写真10.10）は流失していた。この建物には、かなり多くのホールダウン金物が設置され（写真10.11）、敷地北側の角には大きな洗掘孔（写真10.12）が確認された。なお、これら2棟の残存建築物と1棟の流失家屋は約8.4m程度の丘を取り巻くように存在し、その頂上付近の木造家屋の浸水深は2.2mであった。よって、この地区には10mを超える津波がきた可能性が高く、裏山の有無で流失を免れる可能性もあることが示唆された。

写真 10.6 流失を免れた伝統的構法住宅  
した作業小屋

写真 10.7 写真 3.6 の内部  
(浸水深 6~7 m)

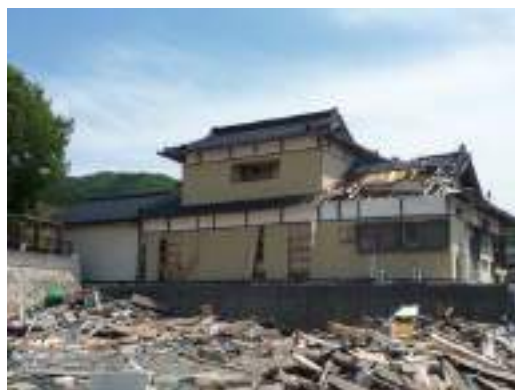
写真 10.5 赤碕町海岸付近で流失を免れた  
木造家屋 (浸水深 6 m 以上)

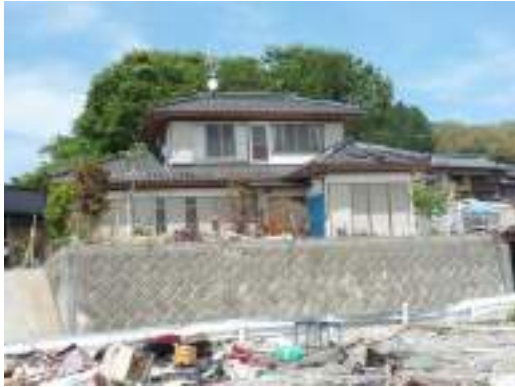
写真 10.9 赤碓町海岸付近で流失を免れた木造家屋（浸水深 6 m 以上）

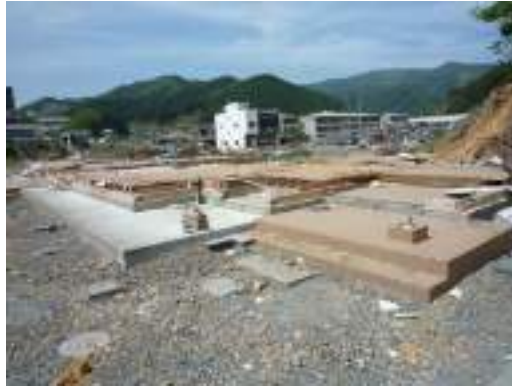
写真 10.10 流失した比較的新しい家屋の基礎、土台、床板（浸水深 6 m 以上）

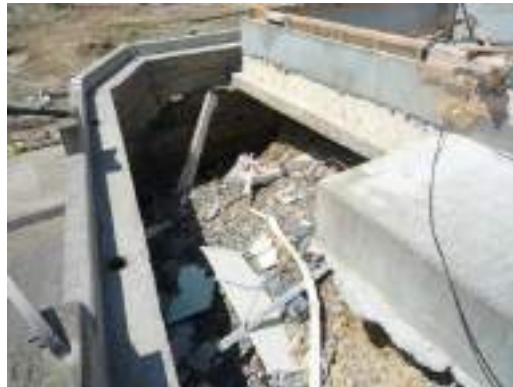
写真 10.12 写真 10.10 の北隅の洗掘孔

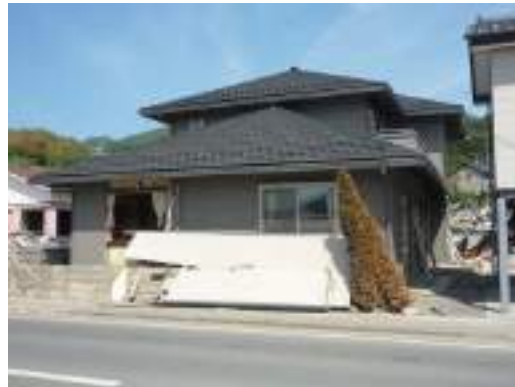
これらの建物から傾斜地を昇った県道沿いには、浸水深が約5mと確認された軽量鉄骨造住宅（写真10.13）が残存していた。この隣には、比較的構造仕様が軽微である平屋の木造住宅（写真10.14）が残存していた。この住宅には筋かいの存在は確認され（写真10.15）、その接合部は釘打ち程度であったが、アンカーボルト（写真10.16）は確認された。さらに、この建物の東側では浸水深が3.8mもあるにもかかわらず、老朽化した土壁による倉庫（写真10.17）が残存しており、その敷地内の東側では古民家が時計回りに約30°回転移動していた（写真10.18）。これらの木造建築物の被害は、平野部での浸水深と被害程度の関係と比較して、浸水深のわりに軽微であると考えられる。

写真 10.13 浸水深 5m に対して残存した軽量鉄骨造住宅（浸水深 5 m）

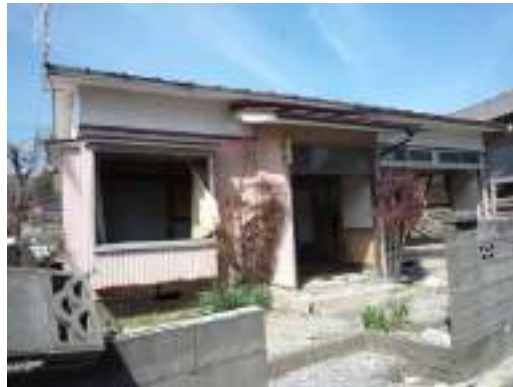
写真 10.14 比較的軽微な構造仕様で残留した木造住宅（浸水深 5 m）

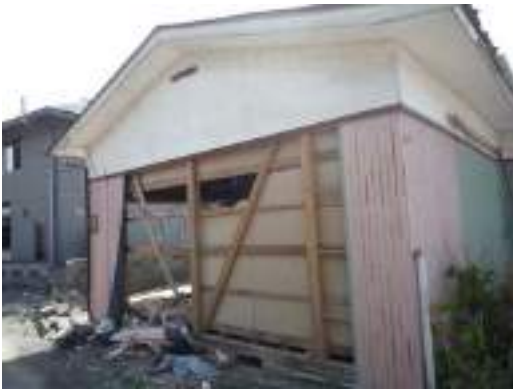
写真 10.15 写真 10.14 の筋かい

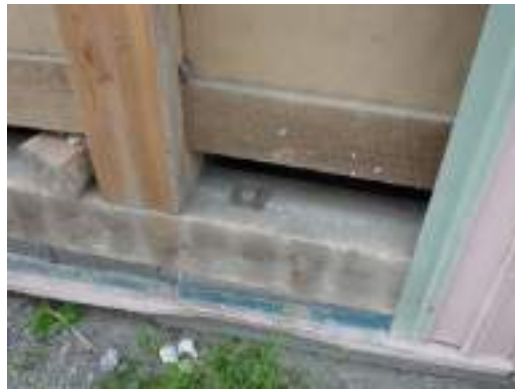
写真 10.16 写真 10.14 のアンカーボルト

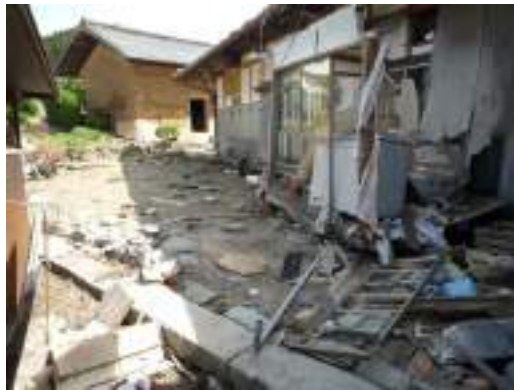
写真 10.18 回転移動した古民家

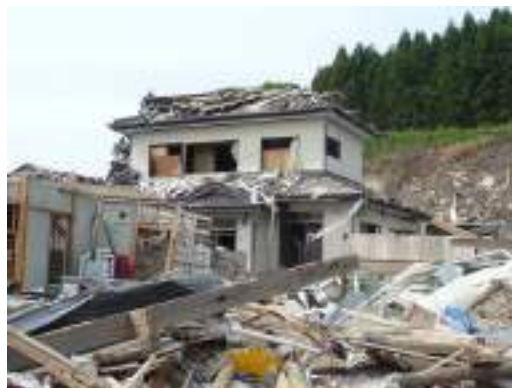
陸前高田市米崎町脇の沢地区は南下がりの傾斜地であるが、その傾斜は緩く低い部分には小規模建築物は残っており、比較的高くて浸水深が浅いであろうと推測される部分には木造家屋が複数残存していた（写真 11.1）。2階の屋根に漂流物が載り、完全に水没しても流出を免れた住宅（写真 11.2）が確認された。

写真 11.2 完全に水没しながらも、流失を免れた木造住宅

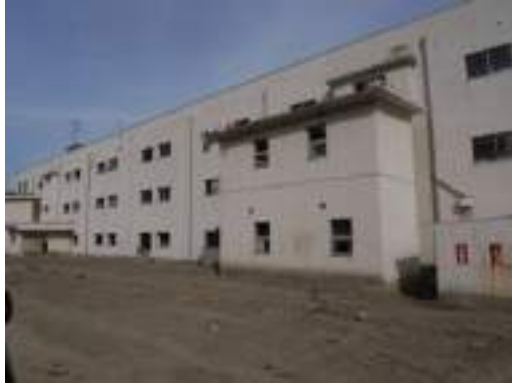
陸前高田市気仙町今泉地区は東が低い傾斜地で、同地区の奥まった箇所には鉄筋コンクリート造の小学校（写真 11.3）があり、3階の開口部の建具が損傷していたことから浸水深約 7m 程度と推定した。同小学校と同一標高レベルの木造家屋等は、既に片付けられていた。これより、上部の浸水深が浅いであろうと推測されるエリアには木造家屋が複数残存していた（写真 11.4）。

写真 11.3 気仙町今泉地区の学校の概観  
(浸水深約10mと推定)

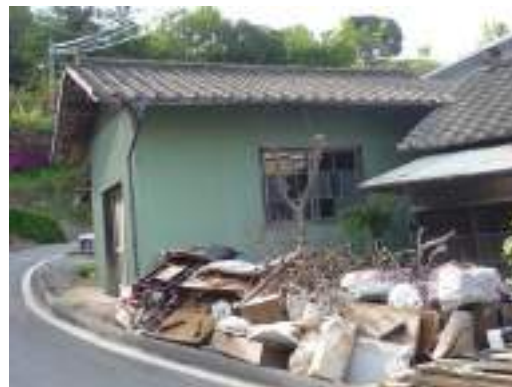
写真 12.2 浸水深 1.7m の倉庫

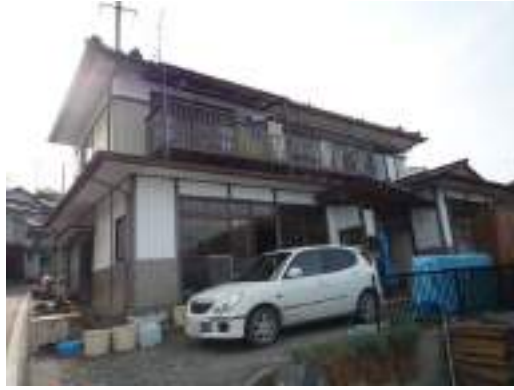
写真 12.4 浸水深 3.4 m の木造住宅

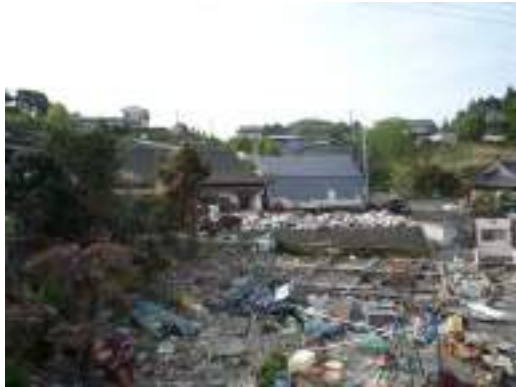
陸前高田市気仙町二日市は長部漁港の西側に切り立つ崖地（写真 12.1）であり、標高約 15 m あたりまで浸水しているように見受けられた。浸水範囲の最上部付近で浸水した倉庫（写真 12.2）の浸水深は 1.7 m であった。その手前の平屋建て（写真 12.3）や 2 階建て住宅（写真 12.4、浸水深 3.4 m）は、1 階軒まで浸水したとのことであるが、移動や壁の損傷などの被害は確認されなかった。一方、これらより多少低い位置の家屋は流失したり、転倒したりするなどの被害（写真 12.5）があった。転倒した 2 階建て家屋は単純な転倒ではなく、斜面下からの波に対して浮き上がるなどの挙動をした後、斜面下側に転倒したか、斜面下側に転倒した後、敷地奥部に流されたと見られ（写真 12.6）、柱脚部には釘や金物は一切無かった（写真 12.7）。この 2 階建て家屋と同一高さの敷地に隣接して建つ、比較的古い構法の平屋建て住宅（写真 12.8）は、斜面下側に向かって、数 m 水平移動していた（写真 12.9）。また、それらの 2 棟とほぼ同じ高さに建つ平屋建ての住宅も、大きく斜面下側に向かって水平移動し（写真 12.10）、隣接する 2 階建て住宅に衝突していた（写真 12.11）。

写真 12.5 流失、転倒などの被害

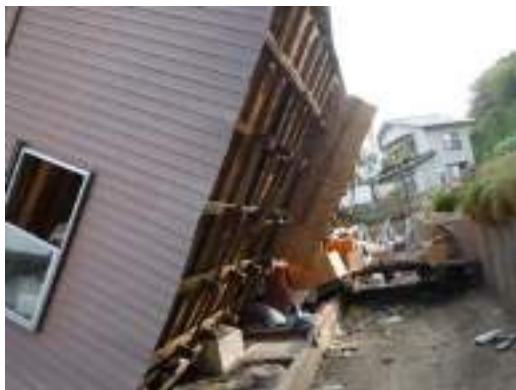
写真 12.7 転倒した家屋の脚部

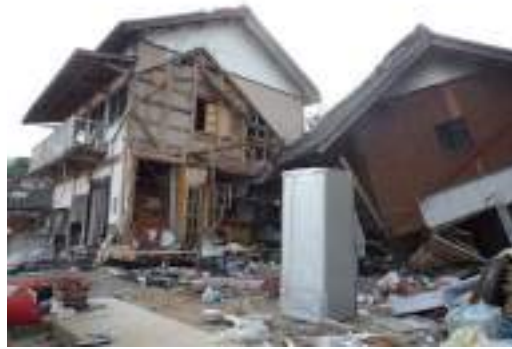
衝突された家屋は、反対側で古い家屋と接続しており、接続していた部分は移動して倒壊していた（写真 12.12）。倒壊した部分が当初部分で古く、残存していた部分が増築部分と推測されるが、当初部分は石場立て方式（写真 12.13）で、東と東石には緊結されていた痕は見受けられない一方で、増築部分には土台が存在する（写真 12.14）ことが分かった。

写真 12.12 倒壊した既存部分と増築部分との接続部分

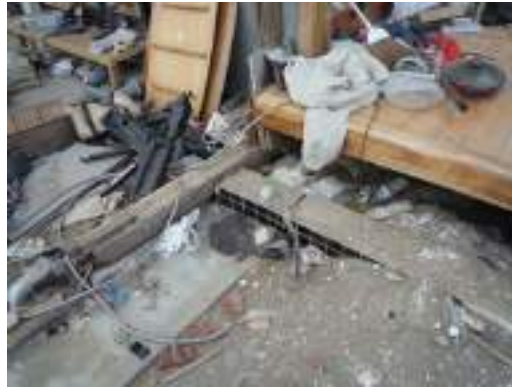
写真 12.14 増築部分の土台

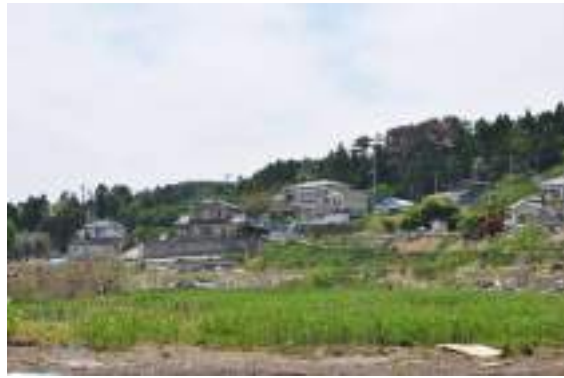
写真 13. 6 歌津馬場地区の残存木造住宅

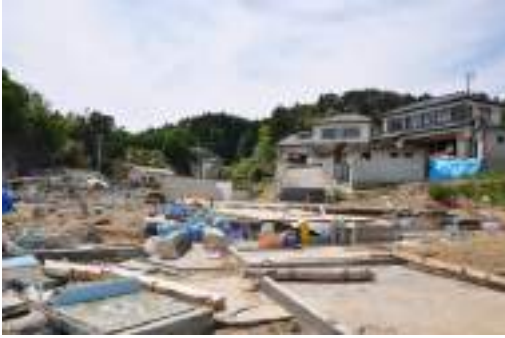
写真 13.7 歌津館浜地区の流失・残存木造住宅

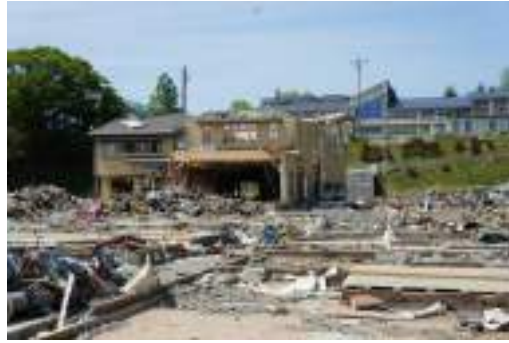
清水浜駅付近の海岸に面する地区(海拔5m程度)は壊滅的な被害であったが、伊里前小学校を背面にして大断面集成材ラーメン構造の公民館は屋根面の上まで浸水していたが残存していた(写真13.8, 13.9)。フレームのスパンは10m、桁行方向に3.5m間隔に配置され、柱断面は360mm×360mm、梁断面は300mm×900mm程度。1階階高4m、2階階高3.2m、建物高さは10m程度であった。高台に残存する木造住宅群も1階天井面近くまで浸水していた。この地区の浸水深は、浸水痕から海拔から15m程度と考えられる。

写真 13.8 清水浜駅周辺の流失木造住宅

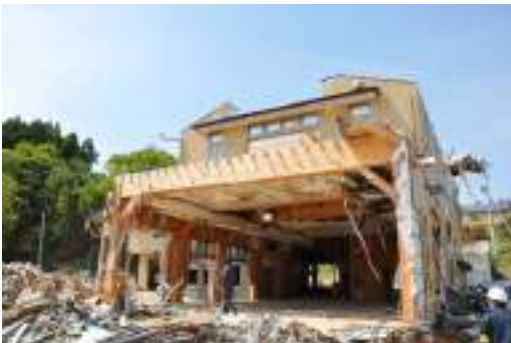
写真 13.9 残存する集成材フレーム構造

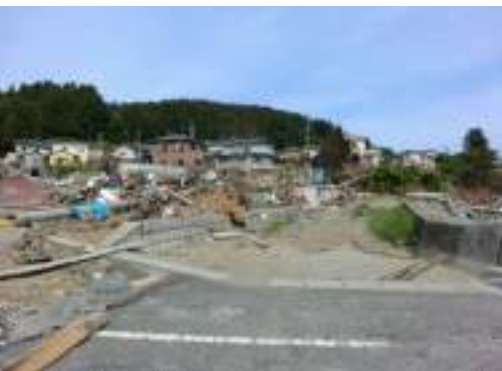
旭ヶ浦地区の志津川漁港の海岸線に近い傾斜地に残存する木造住宅(写真13.10)。写真1の木造住宅のうち最も海に近い場所に建つ木造住宅(写真13.11)。建物の軒下まで浸水。同建物の敷地の標高は約15m(Google Earthより)。この建物より標高が低い地域(海に近い地域)に建つ木造住宅で残存していたものはなかった。

写真 13.10 旭ヶ浦地区の傾斜地に建つ木造住宅

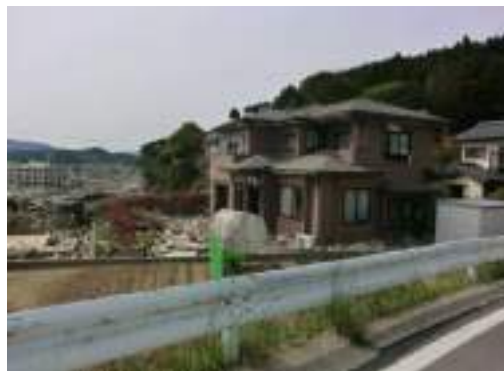
写真 13.11 写真 13.1 の左手前の建物。軒下まで浸水

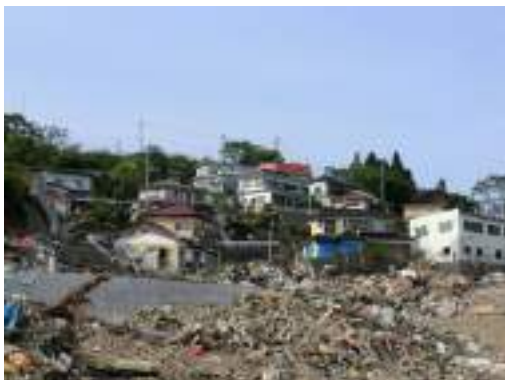
上ノ山地区の八幡川に近い傾斜地に残存する木造住宅(写真13.12)。写真13.12の建物のうち最も川に近いところの建つ木造住宅(写真13.13)。2階の開口部上部まで浸水。同建物の敷地の標高は約15m(Google Earthより)。この建物より標高が低い地域(川に近い地域)に建つ木造住宅で残存していたものはなかった。

写真 13.12 上ノ山地区の傾斜地に建つ木造住宅

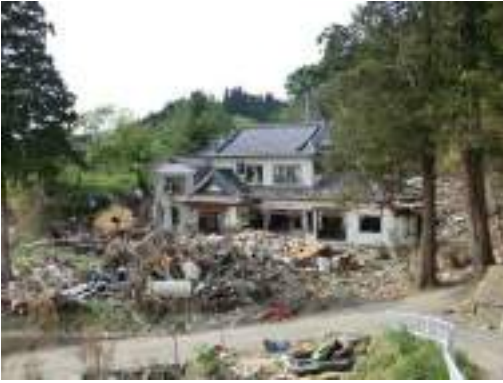
城場地区の八幡川に近い傾斜地には木造住宅が残存。標高約15m(Google Earthより)に建つ木造住宅(写真13.14)。2階中央の高さまで浸水。同じく傾斜地に建つ木造住宅(写真13.15)。1階天井まで浸水。

写真 13.14 城場地区の傾斜地に建つ木造住宅  
(2階中央の高さまで浸水)

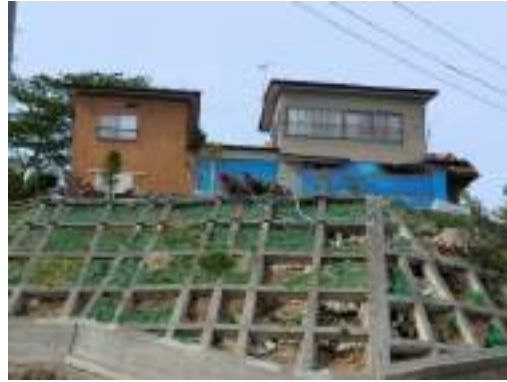
写真 13.15 城場地区の傾斜地に建つ木造住宅  
(1階天井まで浸水)

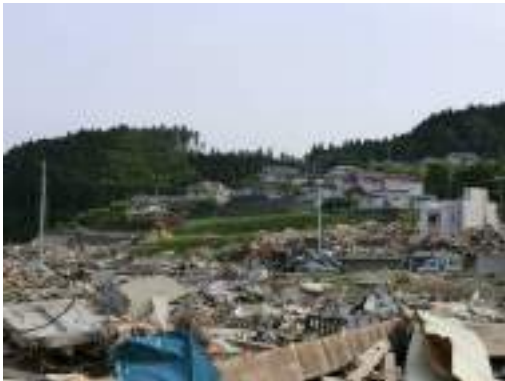
廻館地区の八幡川に近い傾斜地に残存する木造住宅(写真13.16)。写真13.16の建物の中の木造住宅の一つ(写真13.17)。1階の天井まで浸水。同建物の敷地の標高は約20m(Google Earthより)。この建物より標高が低い地域に建つ木造住宅で残存していたものはなかった。

写真 13.16 廻館地区の傾斜地に建つ木造住宅

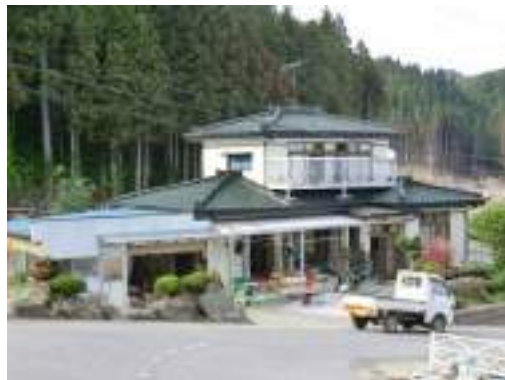
写真 13.17 廻館地区の傾斜地に建つ木造住宅  
(1階天井まで浸水)

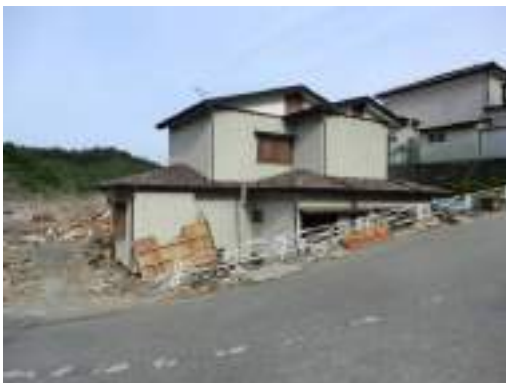
写真13.18の木造住宅は写真13.17の南に建つ建物(標高は約20m:Google Earthより)。1階中央の高さまで浸水。写真13.19の木造住宅は写真17の建物よりもやや標高の高い場所に建つ木造住宅(標高は約25m:Google Earthより)。1階下部まで浸水。上記の建物よりも標高が低いところに建つ建物で、残存した木造住宅はなかった。流出した建物には新しいものも多く含まれた(ヒヤリングによる)。

写真 13.18 廻館地区の傾斜地に建つ木造住宅 (写真 13.9 よりもやや高い場所に建ち、1階の開口部上部まで浸水)

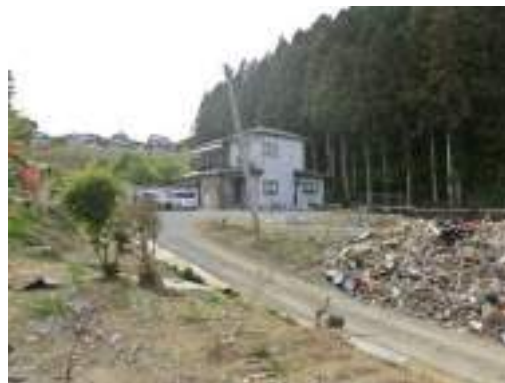
写真 13.19 館地区の傾斜地に建つ木造住宅のうちの1棟 (1階下部まで浸水)

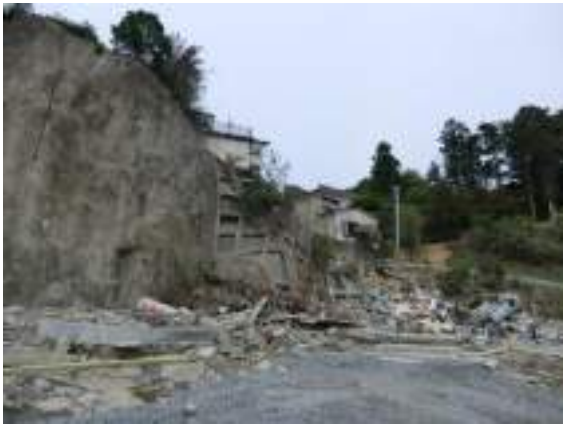
宮ヶ崎川尻及び宮ヶ崎宮ヶ崎は女川港北部の小高い場所に位置し、木造住宅や鉄筋コンクリート造の集合住宅が建っていた。また、女川港からの津波がその地区に達していたことが確認できた。川尻及び宮ヶ崎共に、立地高さの地形が影響して、被害の確認ができた住宅と被害の無い住宅が隣接しているなど、近隣で被害の状況が大きく異なっていたことが確認できた。写真13.20に示すように崖地に立地する川尻の住宅地に津波は達し、また、宅地から移動していた写真13.21の住宅を確認した。宮ヶ崎は写真13.22のように女川港側から傾斜した路面を登った場所に住宅地が位置し、この路面より津波が遡上したことが推測できた。宮ヶ崎の住宅では1m程度の浸水被害を確認し、写真13.23に示す壁仕上げの剥落や写真13.24に示すガラスの破損を確認した。

写真 13.20 宮ヶ崎川尻の住宅被害

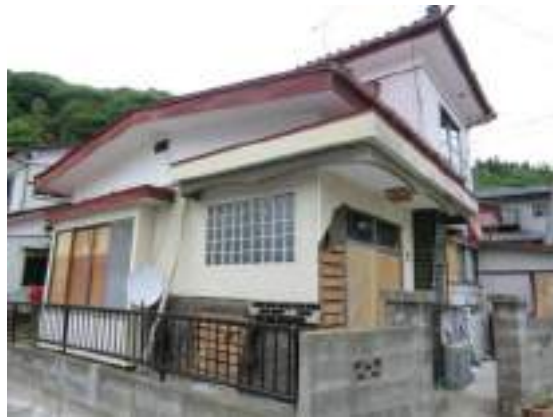
写真 13.22 宮ヶ崎宮ヶ崎の津波による被害

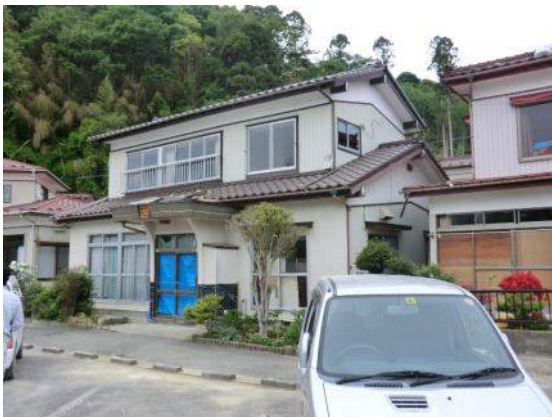
写真 13.23 宮ヶ崎宮ヶ崎の浸水被害

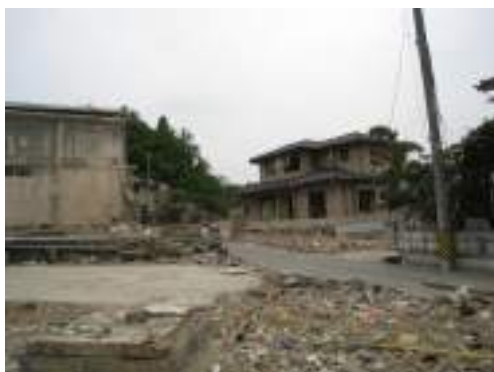
斜地に位置し、住宅が密集している。津波は女川街道とバイパスの方向に遡上したと考えられ、桜ヶ丘と鷺神浜鷺神の急傾斜の住宅地にまで達していた。写真 13. 24 から写真 13. 26 に示すように傾斜地の麓の住宅の多くは流失し、土台や基礎を残す状態であったが、隣接する住宅は地盤面が高いために、住宅被害は写真 13. 27 のような 1 階が浸水する程度であるなど、被害が大きく異なっていた。また、この地区の東部には小高い山があり、海岸からの津波の直接の浸入が遮蔽されたことなど、地理的な要因も被害に影響したことが推測できる。

写真 13.24 桜ヶ丘の流失跡と残存住宅

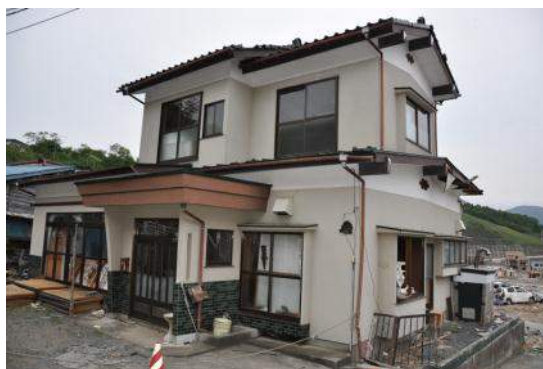
写真 13.27 桜ヶ丘の浸水した住宅

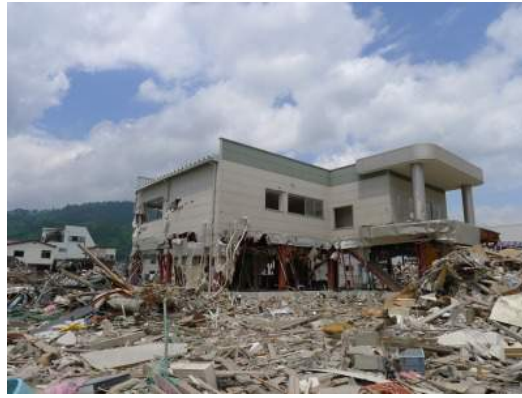
気仙沼市本浜町、錦町、浪坂の等高線図を図 14.2 に、航空写真と調査建物の位置を図 14.3 に示した。気仙沼市本浜町、錦町は海岸から続く平地に位置する。地盤沈下の影響と思われるが、調査時（5月27日の満潮時）でも海水が滞留している場所があった。住民の話では本浜町の海岸に近い位置に立つ工場群（写真 14.1）で津波が2手に分かれて遡上したとのこと。工場群より内陸側に位置し、津波の直撃を避けたために残存したと予測される低層住宅が散見された。写真 14.2 は海岸に近い位置に残存する鉄骨造の店舗。浸水深は 5.1m であった。写真 14.3 は残存する木造住宅。浸水深は 5.3m であった。

写真 14.2 残存する鉄骨造店舗

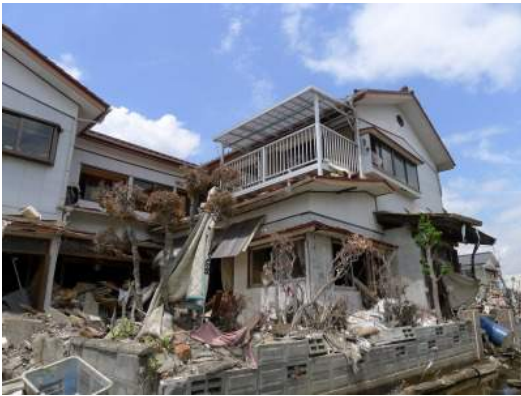
写真 14.3 残存する木造住宅

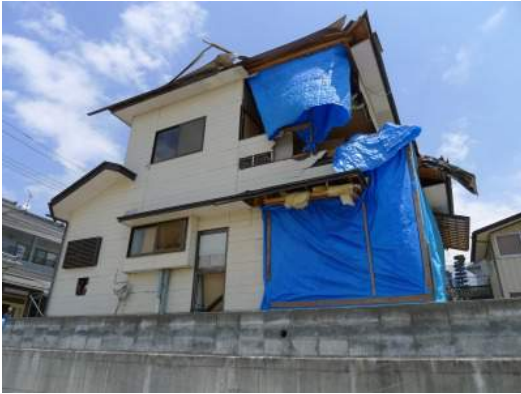
気仙沼市浪坂は川を挟んで錦町の対岸に位置し、東西方向に高低差のある傾斜地となっている（写真 14.4）。坂の手前の平地ではほとんどの低層建物が流失していたが、傾斜地の擁壁の上に立つ木造住宅はほとんどが残存していた。写真 14.5 は残存する木造住宅。1.3m の擁壁の上に位置し、浸水深は 1.7m であった。住民の話では、流失した住宅の衝突によって部分的に破壊したとのこと。写真 14.6 は坂の途中に位置し、残存する木造住宅。被害は軽微で、浸水深は 3m であった。

写真 14.5 残存する木造住宅

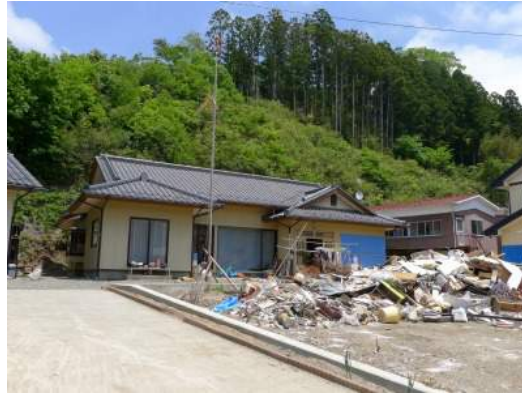
写真 14.6 残存する木造住宅

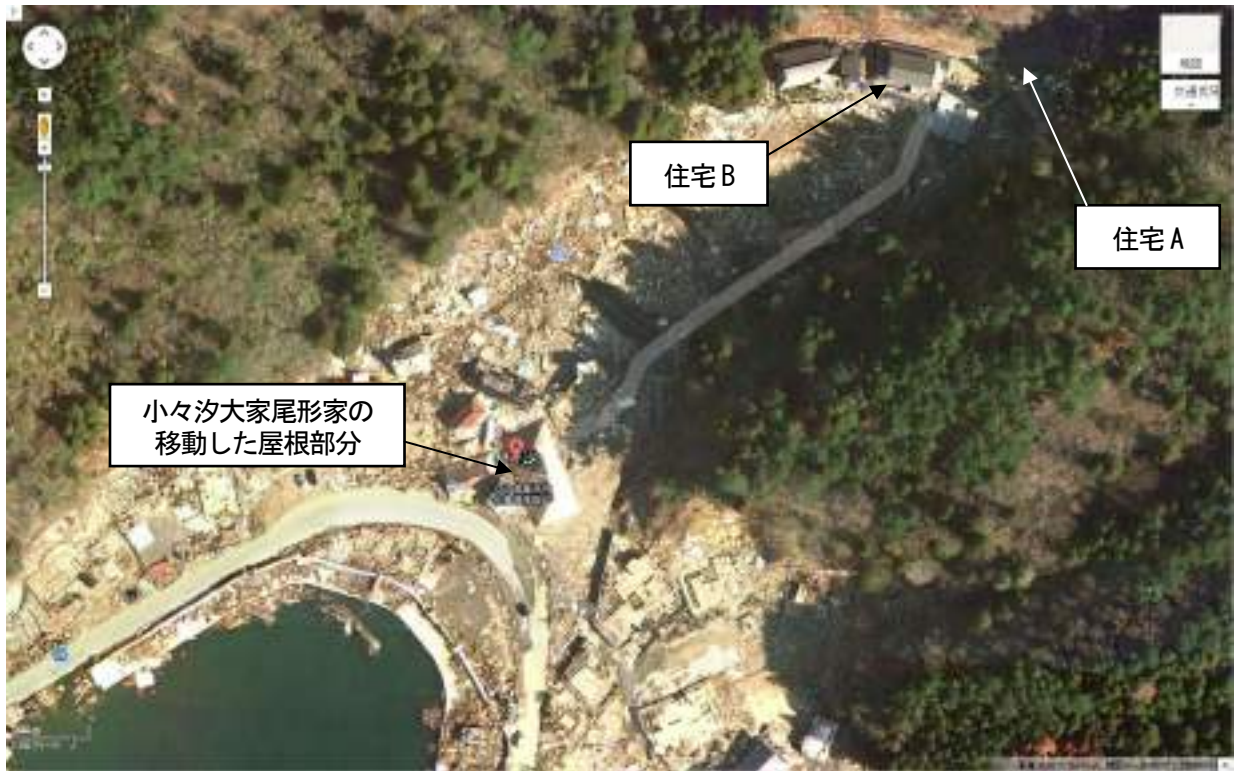
気仙沼湾南東部に位置する気仙沼市小々汐(こごしお)の入り江に沿った宮城県道218号線の内陸側には図15.1に示すように商店や公共施設と住宅などが建つ。小々汐では図15.2、図15.3及び写真15.1に示すように入り江より内陸に細長く入る谷の奥地にまで津波は遡上し、浸水及び損壊した住宅を確認した。図15.1、図15.2、写真15.2及び写真15.3に示す最奥部に位置するA住宅の浸水深は3.2m、隣接するB住宅で5m程度に達し、A住宅の上部構造は写真15.4に示すように1m程度移動し、建物内部が壊滅していた。A住宅よりも築年数の浅いB住宅は残存したが写真15.5のように天井が持ち上げられ、その他に一部の壁の破壊を確認したが、軸組の著しい損壊は見当たらなかった。また、写真15.6はB住宅と隣接した民家で一部解体した状態の外観である。

図 15.2 気仙沼市小々汐周辺の津波被害状況

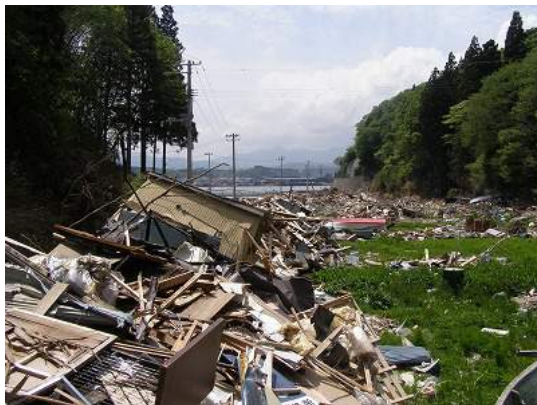
写真 15.1 小々汐の入り江内陸部の津波被害

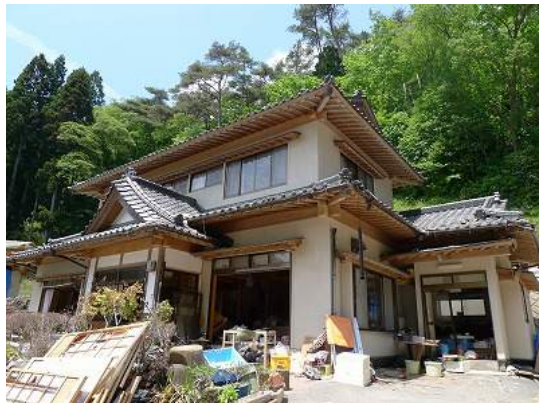
写真 15.3 住宅Bの外観

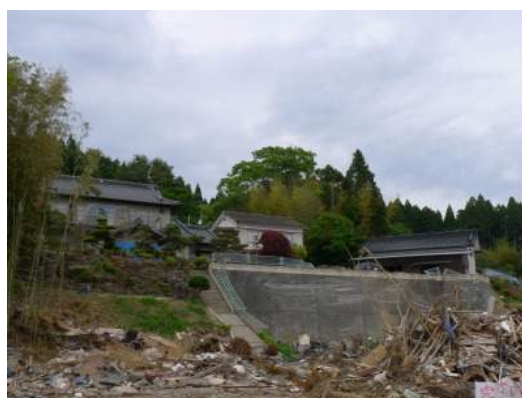
気仙沼市松崎片浜の等高線図を図 16.1 に、航空写真と調査建物の位置を図 16.2 に示した。調査した地域は気仙沼線松岩駅の北部に位置し、津波は南西方向から侵入したと推測される。写真 16.1 に示したとおり急な傾斜地となっており、海拔が 10m 以下の平野部では多くの低層建物が流失していたが、海拔の高い場所では多くの木造住宅が残存していた（写真 16.2）。写真 16.3 は布基礎の上端で、大きく移動した木造住宅。浸水深は 2.9m であった。基礎にはアンカーボルトが確認された。

写真 16.2 擁壁の上の木造住宅

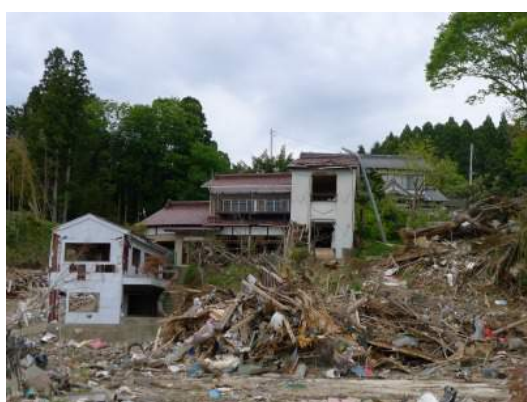
写真 16.3 移動した木造住宅

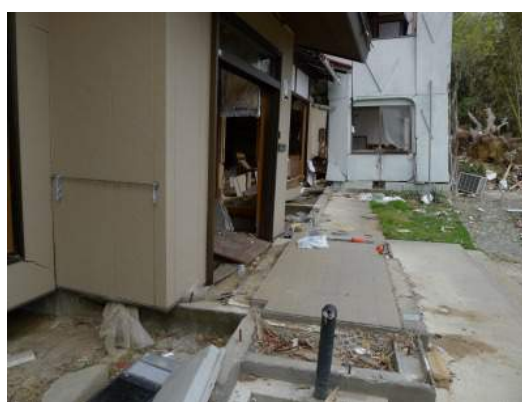
写真 16.4 移動した脚部

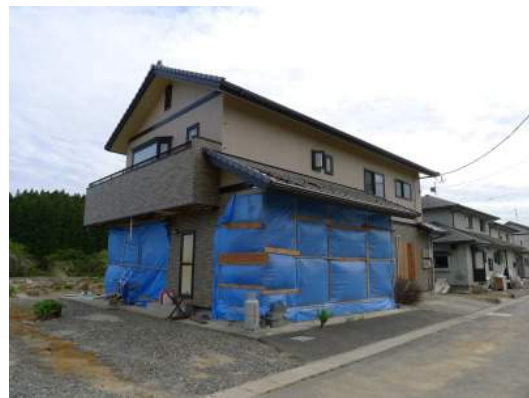
高台の南側の地域は、海岸から緩やかな傾斜となっており、同年代に分譲されたと推測される木造軸組構法住宅が多く存在する宅地であった。金物の種類や外壁の仕様から築年は 1995 前後と推定される。津波で線路から脱線した気仙沼線の車両の残骸が撤去作業中であったが（写真 17.3）、建物の被害や、車両の移動した位置から、津波は東方向から進入したと考えられる。浸水深は約 4.6 m 前後で、流失した建物も数軒あったが、多くは 1F の外壁が損傷したものの、躯体は残存していた。写真 17.4 は最も先頭で津波を受けたと推測される木造住宅。写真 17.5 は浸水深が 4.6 m 程度であったが残存した木造住宅。写真 17.6 は 1.5 m ほどの擁壁の上に建つ木造住宅。被害は軽微であった。

写真 17.4 残存する木造住宅

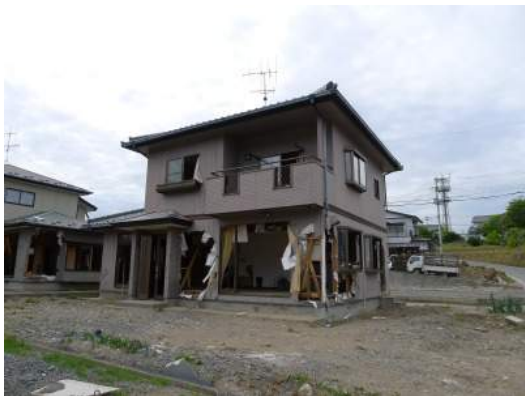
写真 17.5 残存する木造住宅

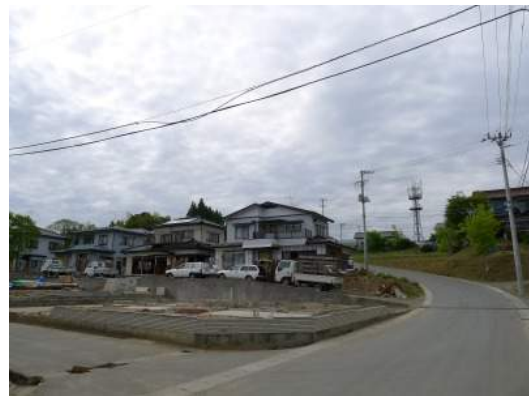
写真 17.6 残存する木造住宅

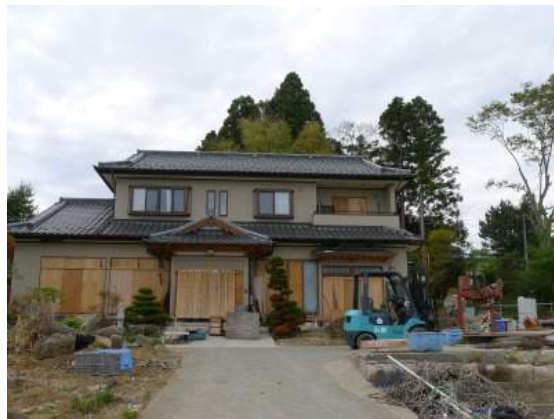
気仙沼市岩月台ノ沢の等高線図を図 18.1 に、航空写真と調査建物の位置を図 18.2 に示した。被害の状況から津波は東から防波堤を超えて進入したと推測される。東西方向、南北に方向に傾斜のある地形。海拔が 5m 以下の場所では多くの低層住宅が流失していたが、5m 以上になると、坂の途中に残存する低層住宅はほとんどが残存していた (写真 18.1)。写真 18.2、写真 18.3、は最も海岸に近い位置に建つ木造住宅 2 棟。浸水深は 5.3m 程度であったが残存していた。どちらも南東側の 1F の津波を受けた方向の壁に開口が多い構造であった。

写真 18.2 残存する木造住宅

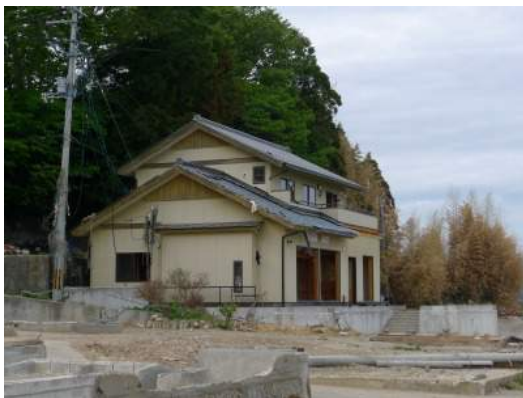
写真 18.3 残存する木造住宅

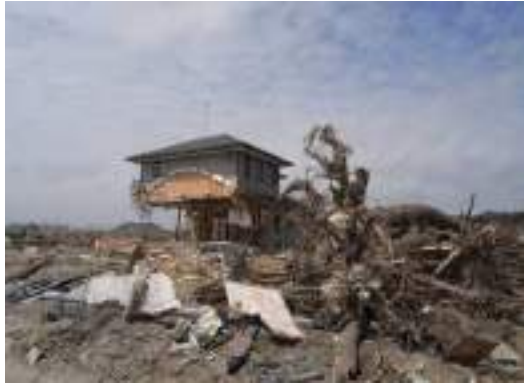
宮戸島は松島湾と石巻湾の間であって東松島市の南西部に位置する小島（図 19.1）で、本土とは砂州でつながっており、JR 野蒜駅付近から陸路でアクセスできる。東方には牡鹿半島があり、入射方向が真東方向であれば牡鹿半島越しに津波が来襲した可能性が考えられる。なお、宮戸島へ向かう途中の野蒜駅周辺や東名地区も津波による浸水被害を受けていた（写真 19.1）。

写真 19.1 本土側、東名地区の被害

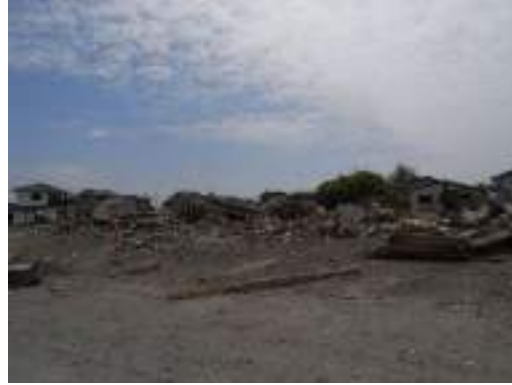
同島室浜地区は宮戸島の東岸に位置する最大の集落である。予め調査候補地を選定する段階では傾斜地と推測していたが、ほぼ平坦であり（写真 19.2）、木造家屋を中心とした建築物はほぼ壊滅的な被害（写真 19.3）を受けていたが、残存する木造家屋も複数存在した。

写真 19.2 平坦な東松島市宮戸島室浜地区

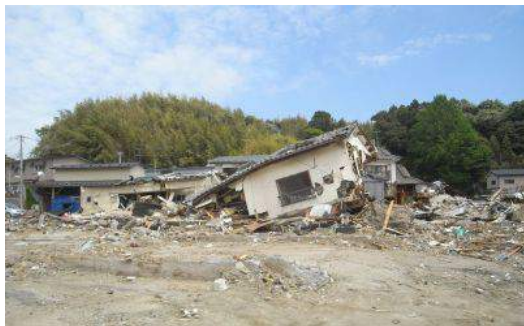
写真 19.3 壊滅的な被害を受ける室戸地区

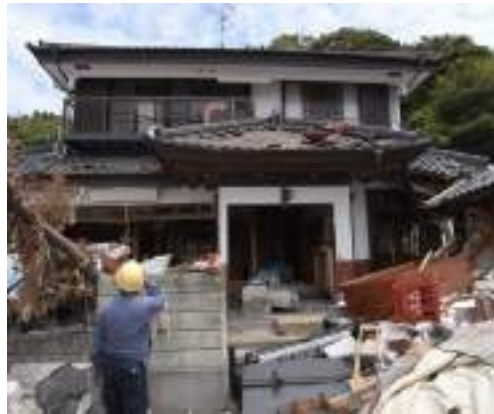
宮戸島の大浜地区は、宮戸島南部に位置し、南側に開けた小さな湾に面した集落である。同地区の航空写真を図 2.1 に示すが、住家は海岸の防潮堤付近から立地していたことが残存する基礎や住宅地図などから分かるが、海岸付近にはほとんど残存する建築物がない（写真 20.1）。海岸から約 50 m ほど離れた山際に木造住宅が残存していた（写真 20.2）。残存した住宅のうち、海岸に最も近いものは水産加工機械と見られるものにもたれかかっていた（写真 20.3 : ①）。この奥に入射方向と反対方向に隣接する住宅は、流失を免れていた（写真 20.4 : ②）。この近辺の浸水深は、浸水痕が不明確であったために測定はできなかったが、後述の測定値に基づくと、少なくとも 3m 以上を超えており、おそらく写真 20.4 の屋根瓦の損壊状況などから約 4m と推定した。一方、これの南東に隣接する家屋は北東に流され、東に隣接する家屋（写真 2.5 : ③）の裏へ漂流したもの（写真 20.5 : ④）と推測された。なお、残存した家屋も大きく損傷（写真 20.6 : ③）しており、1階下屋の損傷状況から、3m を超える浸水深があったものと推定された。さらにこの家屋の東に隣接して残存する家屋（写真 20.7 : ⑤）がある一方で、流されて漂着した建物（写真 20.8）もあった。また、これより東の建物は、一部を損壊しているものの、残留傾斜もなく残存している家屋（写真 20.9 : ⑥、20.10 : ⑦）が複数あった。このうち、残存した写真 2.10 (⑦) の住宅の浸水深は 3.0 m で、標高は 4 m 程度であった。この家屋の一部は 1階を石材による組積造とする建物（写真 20.11）で、室内の天井などを損傷しており、3.0 m の浸水深を裏付けている。この向かいの住宅（写真 20.12 : ⑧）は入射方向の部分を大きく損傷しているものの残存しており、東に隣接する石倉（写真 20.13 : ⑨）も残存していた。この向かいの比較的新しい構法と見られる家屋（写真 20.14 : ⑩）はほとんど無被害であったが、浸水深は床上、もしくは床下浸水程度と想像された。

写真 20.4 写真 20.3 に隣接して残存する家屋 (②)

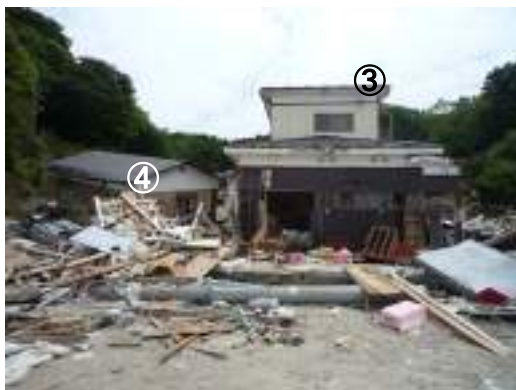
写真 20.5 流失した木造家屋 (④) と残存する木造家屋 (③)

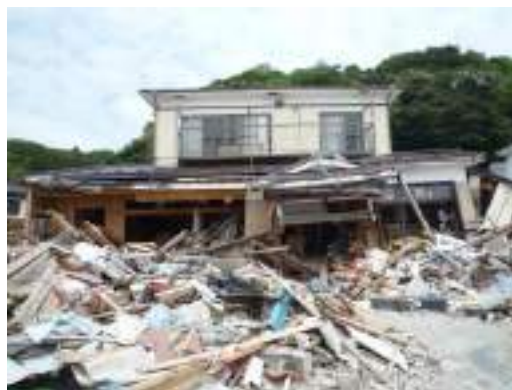
写真 20.6 残存するも大きく損傷した家屋(③)

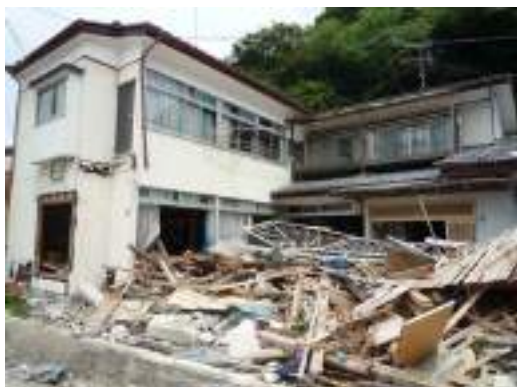
写真 20.9 一部損壊しながらも残存する  
木造家屋 (⑥)

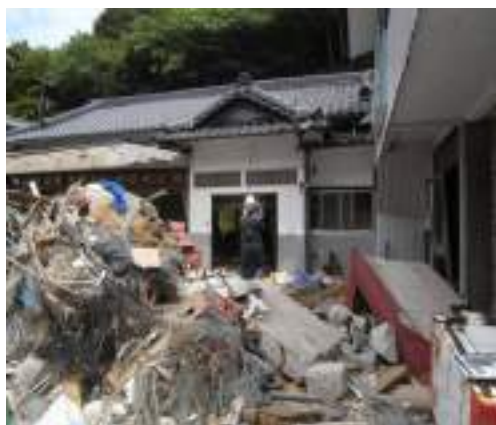
写真 20.10 残存家屋(⑦)と浸水痕の調査

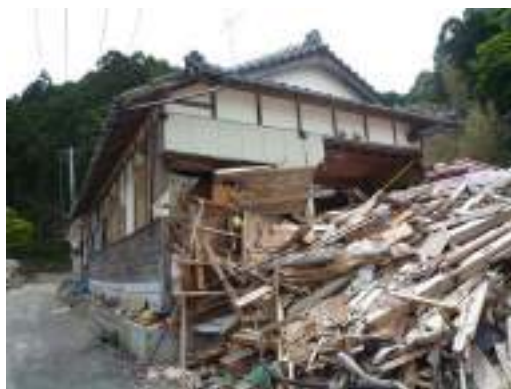
写真 20.12 入射方向の部分を損傷して残存する  
木造家屋

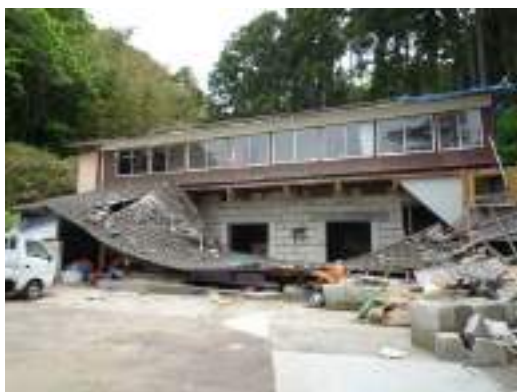
しかし、この建物の東側の作業小屋の下屋が崩落 (写真 20.15 : ⑪) していたが、浸水深が浅いことから、これは津波によるものではなく、地震動被害と考えられる。

写真 20.15 下屋が崩壊した作業小屋 (⑪)
