**国土技術政策総合研究所資料**

**建築研究資料**

**平成 23 年（2011 年）東北地方太平洋沖地震被害調査報告**

**国土交通省 国土技術政策総合研究所**

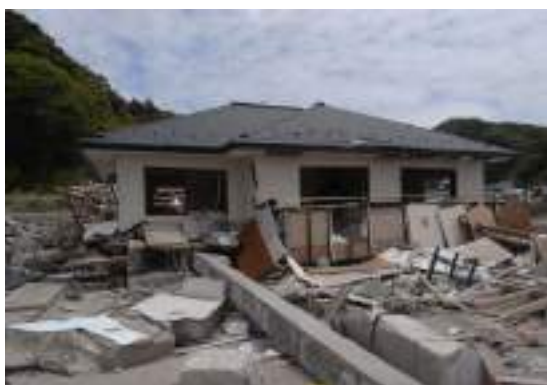
その他、1階が大きく損傷した2階縦の木造の民宿が流されていた (写真 20.16 : ⑫) が、その民宿の看板の向きと住宅地図上の建物形状から、約90°回転しているものと想像された。付近では2階建ての軽量鉄骨住宅も1階が層崩壊するか流失 (写真 20.17) しており、辺りの残存する基礎 (写真 20.18 : ⑬) から40 m程度引き波で流されたものと想像された。

写真 20.17 流された軽量鉄骨造 (⑬)

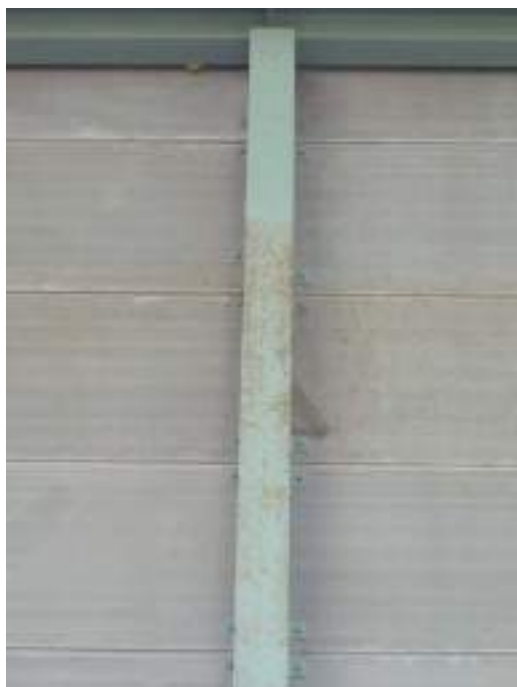
海岸方向に鉄筋コンクリート造と見られる4階建ての宿泊施設（写真2.1）があり、多少波力、もしくは流速が低減された可能性がある。これに隣接する鉄骨造の屋内運動施設（写真2.2）の内壁の浸水痕（写真2.3）から、浸水深は約5.2 m程度と推察された。周囲の住宅は大きく移動した木造家屋（写真2.4）や流失した家屋やほぼ原形のまま残存するものなどがあつた。図2.1に残存（○）、移動（△）、流失（×）で示す。

写真2.3 屋内運動施設内側の浸水痕

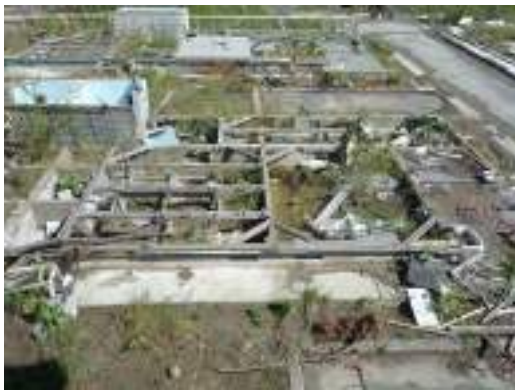
公営住宅は軸組構法2階建ての1棟に2戸を有する長屋（写真2.5）であり、玄関部分と界壁付近を除いて、ほぼ総2階建てであつた。このエリアに6棟12戸あつたうち、津波により3棟が流失（写真2.6）し、2棟が残存（写真2.7）していた。残る1棟は、このエリアの南西端に位置し、南側の住戸が流失し、北側の住戸が残存（写真2.8）した。残存している住戸の残留変形、並びに2階内壁に残る浸水痕から、浸水深を測定した。測定結果を表2.1に示す。残留変形の大きい方向、並びに鋼製の屋外施設（街灯等）の傾く方向から、4棟が並ぶ部分については北東方向から、南西端の住戸は南東からの波が主たる津波の作用方向であつたと推察された。

写真 2.6 流失した住戸の基礎と土台

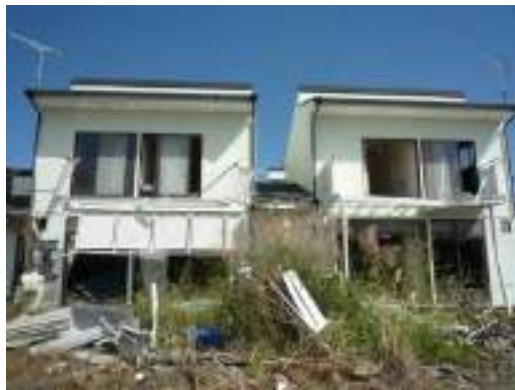
写真 2.7 大きく損傷し、残存した住戸

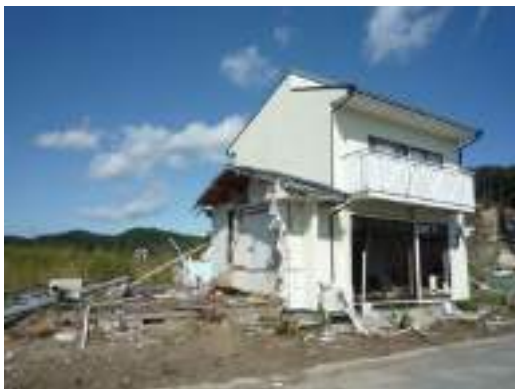
写真 2.8 一方の住戸が流失し、1つの住戸が残存した建物

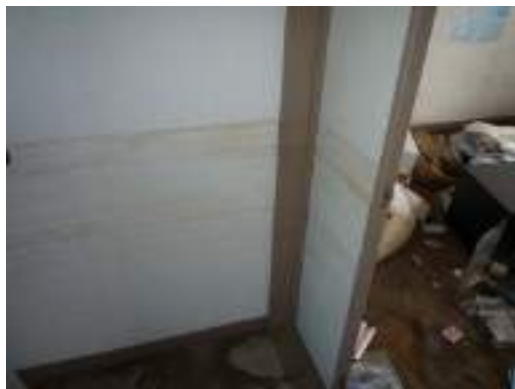
写真 2.8 2階内壁に残る浸水痕

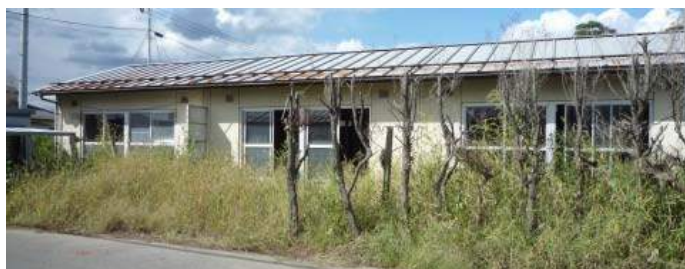
流失した住棟はひとつもなく、全て残存していたが、多くの建物 1 階の建具は破損していた (写真 4.1)。窓ガラス、もしくは外壁 (写真 4.2) に浸水痕が残っており、各住棟の浸水深を測定できた。測定結果は図 4.2 に示す通りである。南側の敷地の方が低くなっており、南側の 6 棟の敷地は冠水しており、最大の浸水深は 2 m 超であった。一方、東側の 1 戸建ては敷地が少し高くなっており、総じて浸水深は浅かった。なお、海岸は東側にあるため、入射方向は東側であると考えた (写真 4.3)。

写真 4.1 岩沼市林住宅の外観 (メゾネット)

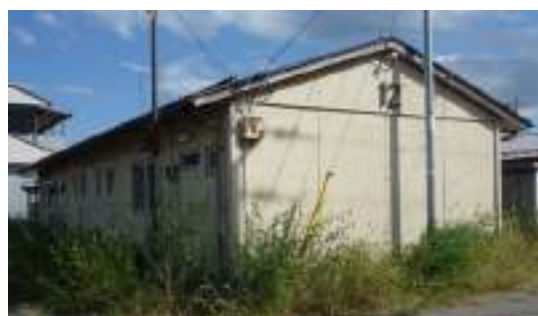
写真 4.2 外壁に残る浸水痕

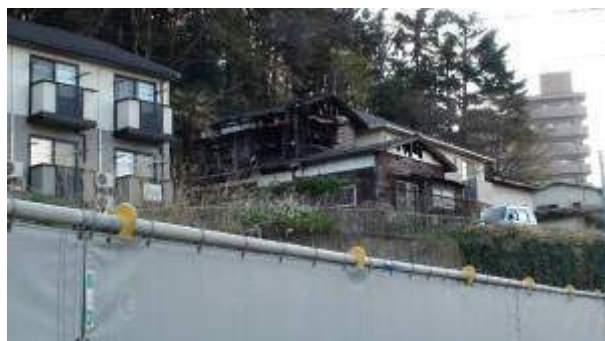
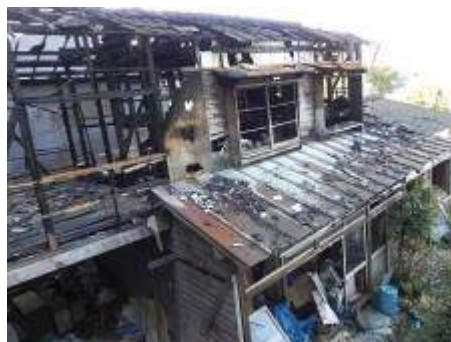
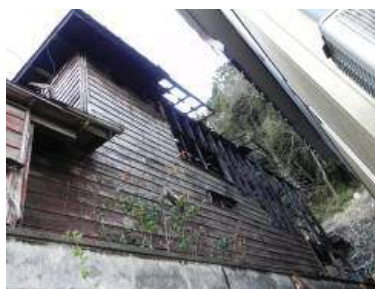
3月13日夜、復電後に裸木造2階建て住宅から出火した。出火した住宅の2階部分の焼損が激しく、屋根、外壁は燃え抜けている。約2m離れた位置にある隣棟の外壁（窯業系サイディング）の表面塗装は焼け、雨樋などは融解して地面に落下している。また、出火した住宅の裏山にある樹木などに延焼した。周辺の住宅が近接していることから、消防活動が行われなければ市街地火災に発展した可能性がある。

写真 7.2-7 仙台市太白区の住宅火災

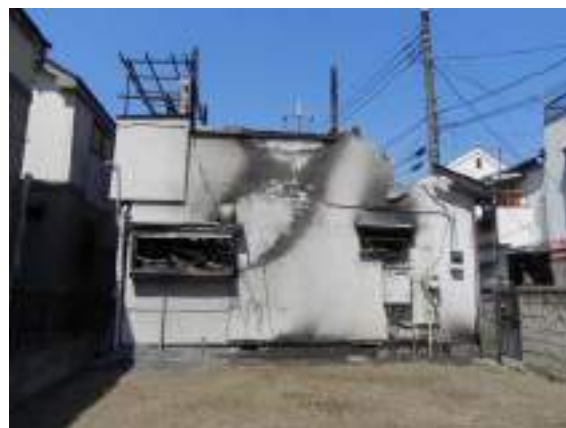
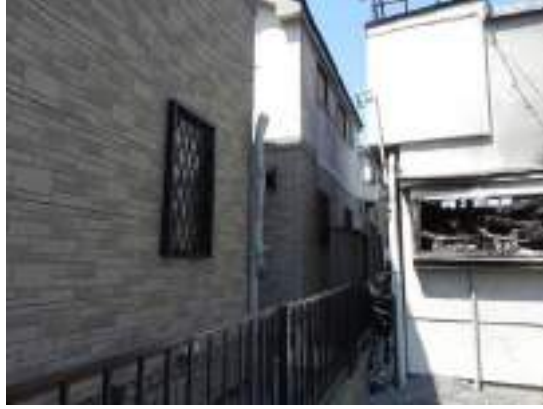
3月11日の地震直後に木造モルタル2階建て住宅の2階部分から出火し、火元住宅を含めて2棟全焼、隣接する2棟と道路（幅員約4m）を挟んだ1棟が焼損した。出火原因は不明である。

写真 7.2-23 火元建物外観（東側）  
手前更地は類焼（全焼）した建物を撤去した跡地

写真 7.2-24 火元家屋の南側の類焼した2棟  
(奥：ガラスが割れて水損、手前：雨樋の溶融)

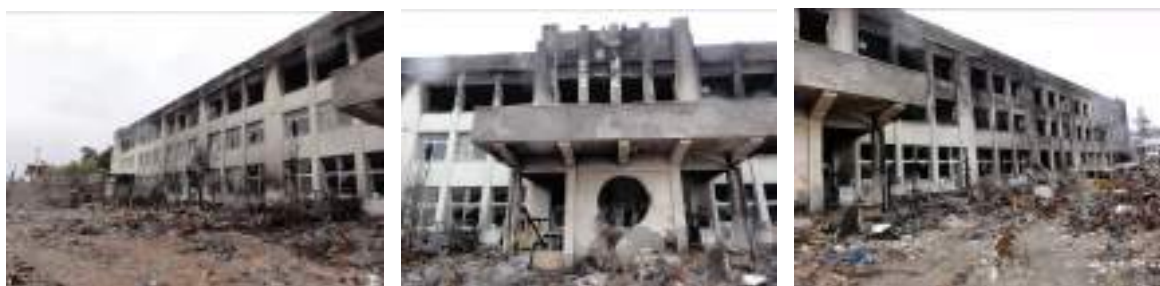
延焼範囲の東端には、門脇小学校(写真7.3-8の円内)(写真7.3-9)があり、周囲の火災により延焼した。校舎正面の校庭に流されてきた自動車やがれき等が校舎前に集積し、それらが炎上した結果、校舎の開口部を通じて校舎内に延焼して最上階の3階まで焼損したことが現地調査で確認された。

校舎西側は、1階及び2階の外壁、1階西側出入口口付近の内部に煤の付着、カーテンの溶融がみられ、火熱を受けたことを示しているが、校舎内部の焼損は3階のみである。校舎東側は、1階は東側の教室が焼損しているが燃え止まっている。校舎中央にある階段室の1階及び2階には焼損が認められず、階段を経由した延焼は無かったと見られる。3階は東側、西側、中央部が全体的に焼損している。

写真 7.3-9 門脇小学校(左から、校舎西側、校舎中央、校舎東側)

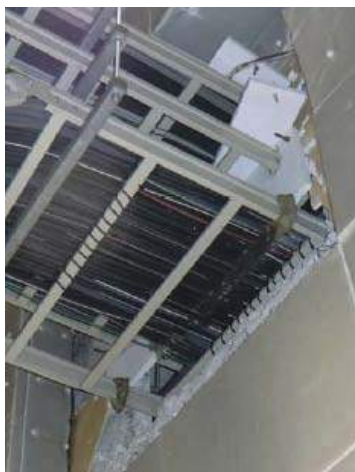
建築物の構造体には大きな被害が見られない場合でも、防火区画を構成する壁が破損したり、防火戸が枠から外れた例などが報告されている。ここでは日本火災学会の報告書<sup>7-8)</sup>からいくつかの被害事例について紹介する。

写真 7.4-1 防火区画貫通部の損傷<sup>7-8)</sup>

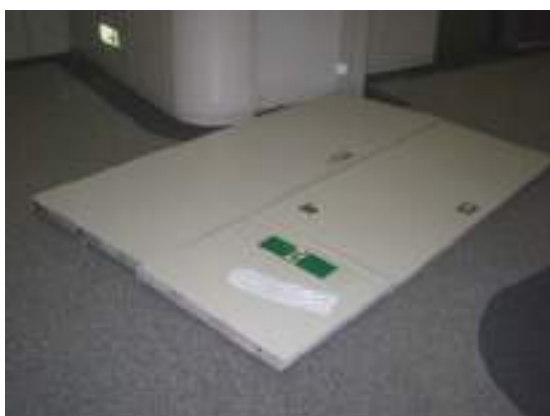
また、日本建築学会が行った新宿駅西口地区の超高層建築物を対象にした被害調査<sup>7-14)</sup>では、8棟の建築物のうち2棟に防火戸の開閉障害の被害があったと報告されている。常時閉鎖型の防火戸の中には、**写真7.4-2**に示すようにヒンジから脱落したものが報告されている。

写真 7.4-2 枠から外れた防火戸<sup>7-8)</sup>

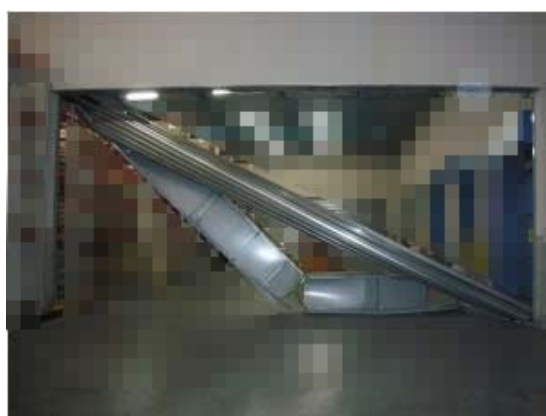
防火シャッターについても、地震のためにシャッターが降下したり、ガイドレールが変形して閉鎖障害が発生したり、構成部材が落下する等の被害が報告されている。

写真 7.4-3 落下した防火シャッター<sup>7-8)</sup>
