航空写真を活用した金沢市の防災診断調査

金沢市土木部河川課

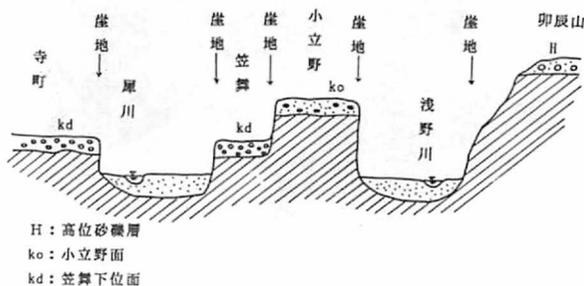
図-1 金沢市街地の模式断面図

まず平坦な海岸部や沖積平野部では、犀川や浅野川の氾濫によりたびたび大被害をうけてきた。加えて地震時の液状化の危険地帯でもある。ついで山地と平野の接する部分では、土石流の押し出しによって形成された沖積錐が点在しており、土石流の危険地帯となっている。金沢市街地は、図-1に模式的に示すように数10mの段丘崖が発達しており、昭和39年の豪雨時には250箇所もの崖くずれが発生した。また市街地背後の丘陵地や山地は第三紀中新世や鮮新世の地層からなり、地すべりの多発地帯となっている。このほかに、近年の都市開発にともなって内水氾濫や造成団地の崩れなども目立ってきた。

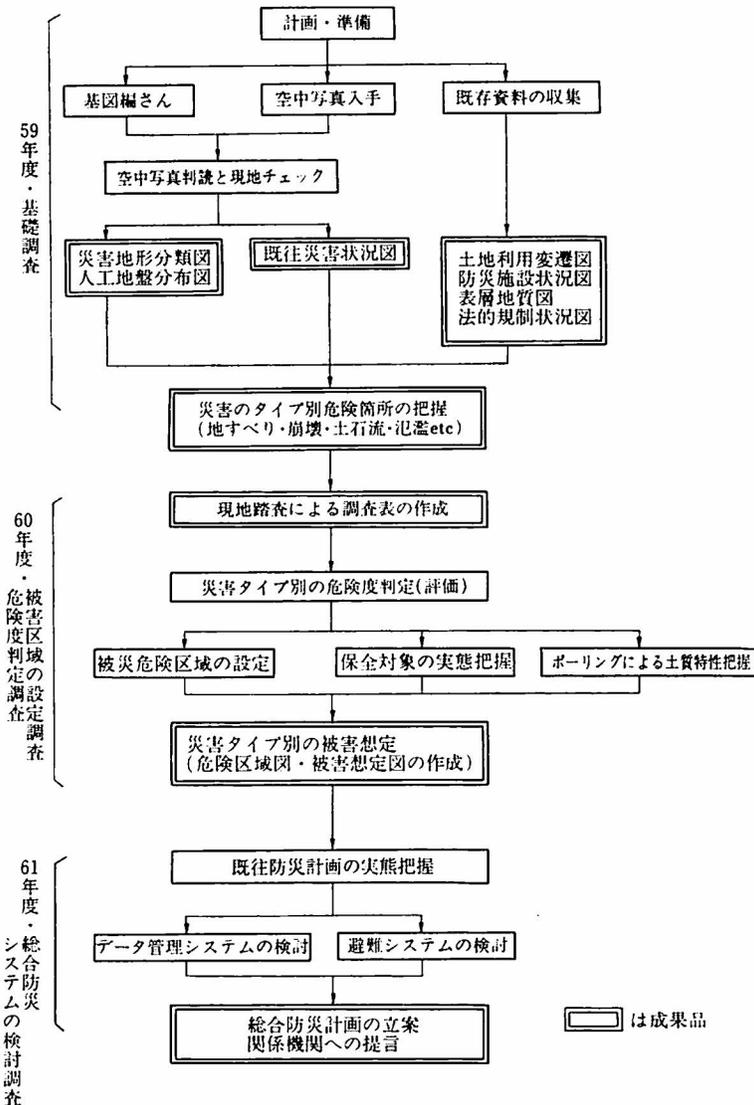
図-2 調査の流れ

調査の流れは図-2に示すとおりであり、これについて簡単に補足説明をする。

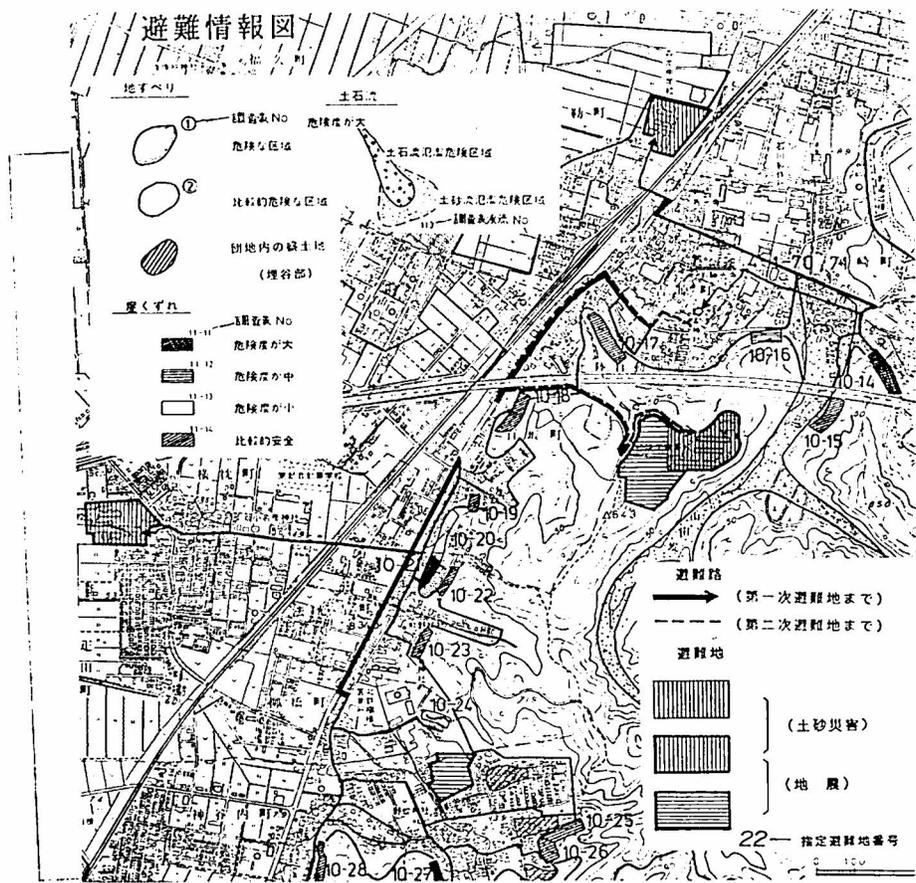
図-3 危険度評価及び避難情報図

成果の一部を図-3「避難情報図」に示す。これらのデータは全てパソコンで管理されており、警戒警報発令時に活用されている。パソコンによる管理が進めば進むほど、航空写真や現地踏査で得られた基本的なデータの制度が重要となってくる。今後とも定期的に見直し調査を実施し、データの更新をはかって行きたい。
