## 地すべりの発生の予測・観測等 情報収集対策の現況と課題

新潟県 土木部砂防課長

### 1. 新潟県における地すべり災害危険の現況 と発災対応事例

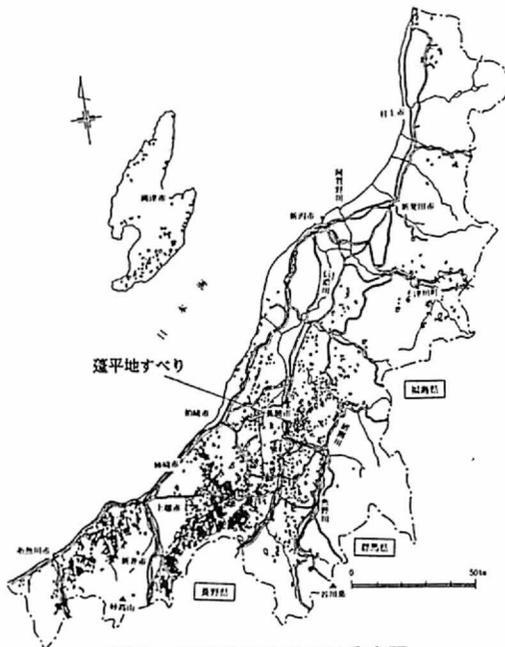
図1 新潟県の地すべり分布図  
(地すべり危険地：白スキ、地すべり防止区域：黒色)

地すべりの分布をみると、図1のとおり古志、頸城地方に集中しており毎年大小100件程度の地すべり被害を受け、国土の保全及び民生安定の障害となっている。

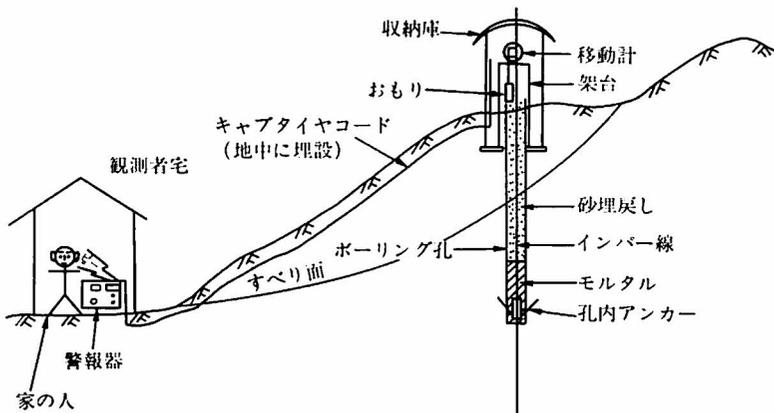
図2 感知器設置概略図

地すべり感知器は、図-2のとおりであり、想定される地すべりがブロックの上部に、ボーリング孔を掘り、孔内アンカーを基岩に打込み、アンカーに取付けたインバー線を地上の移動計に巻きつけ、おもりを下げる。地すべりが発生すると、このインバー線が引っぱられ、移動計のプリーが回転し、その回転角度を電氣的に検出し、移動量を測定する。移動量をキャプタイヤーコードを通し、警報器に伝える。設定量を越えると警報ランプが付き、ブザーが鳴る。家の中の人に異状を知らせる。
