資料2-1
磯部委員提出資料

津波被害の形態と 粘り強さへの着目点について

東京大学
大学院新領域創成科学研究科
社会文化環境学専攻
教授 磯部雅彦

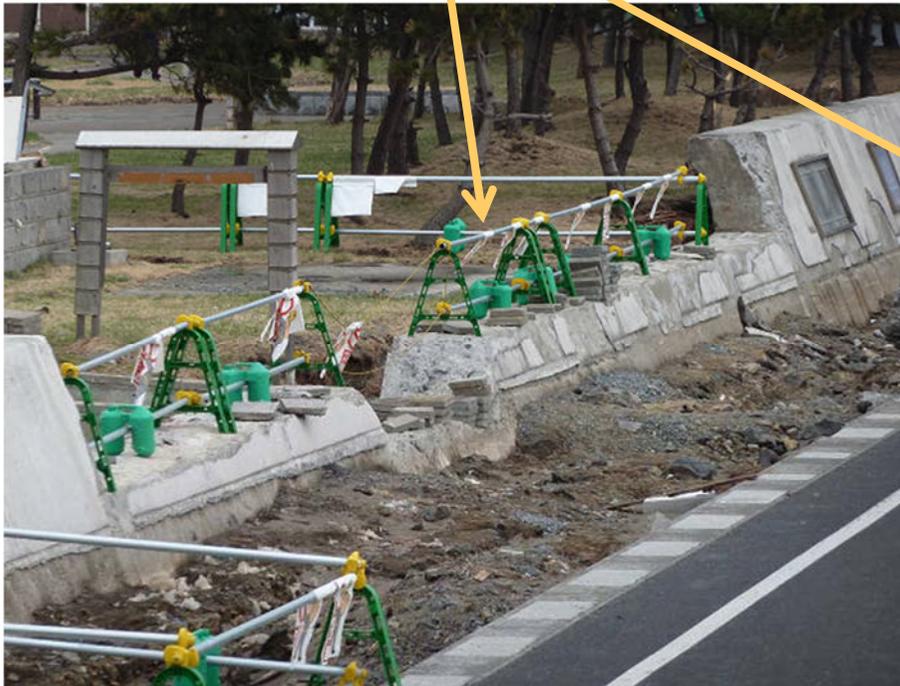
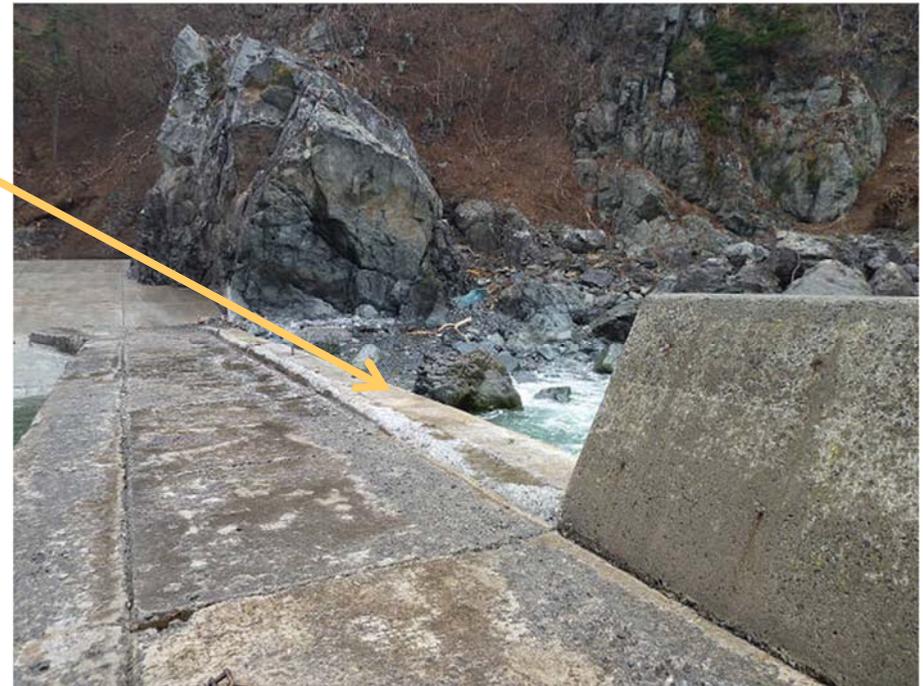
波返しの破損

数多くの波返しが破損

設計上不要だが、
鉄筋を配置を入れることで、強度を増せば津波に有効

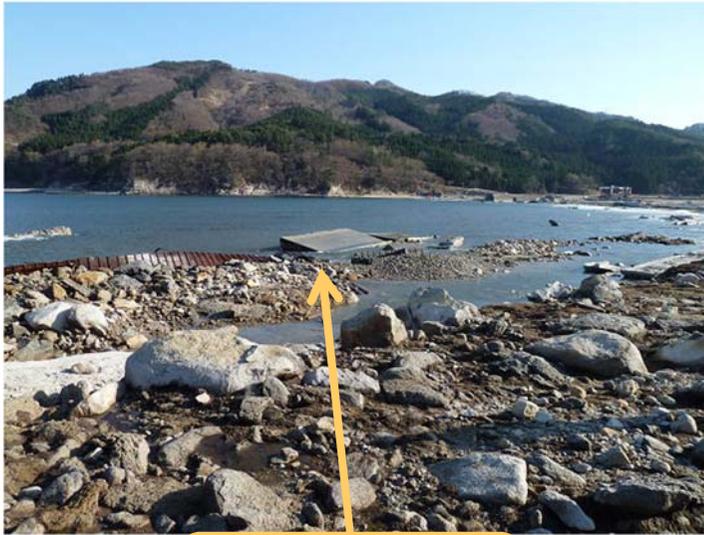
海岸護岸・胸壁の被災

海側への倒壊

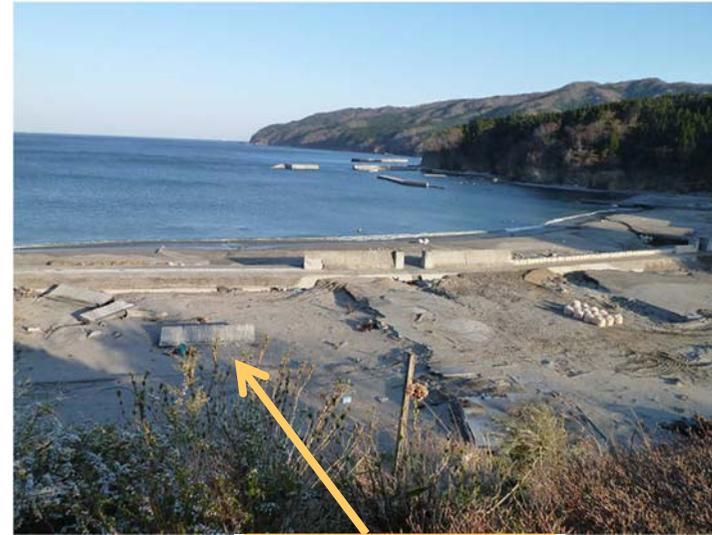
陸側への倒壊

海側の根固の強化

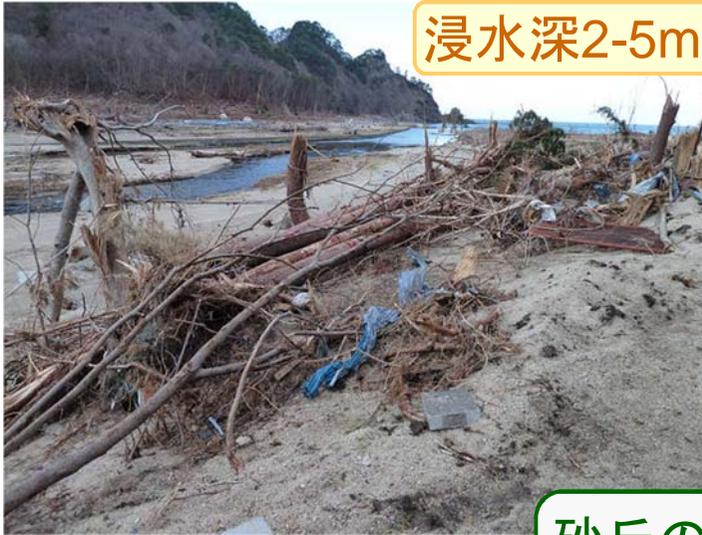
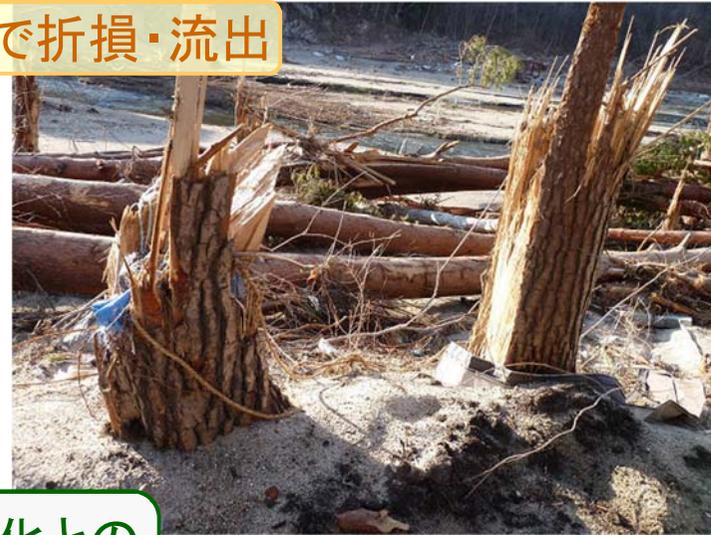
海岸林の折損・流出

浸水深2-5m程度で折損・流出

砂丘の大型化との
組み合わせ

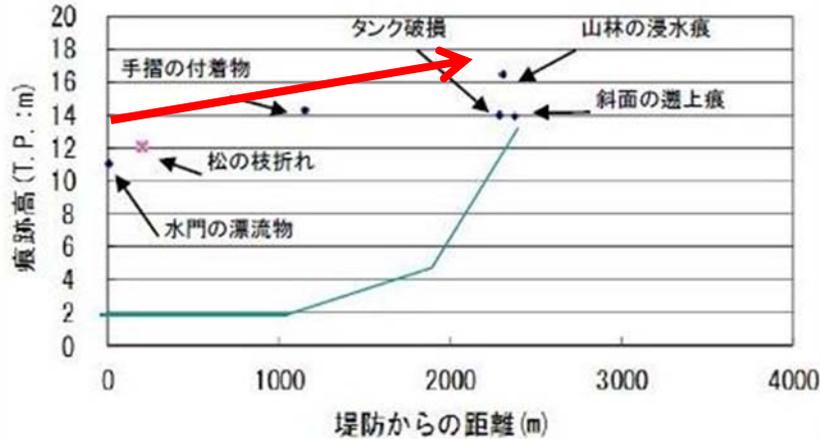
岩手県陸前高田市

津波の陸上浸水高の増大と減衰

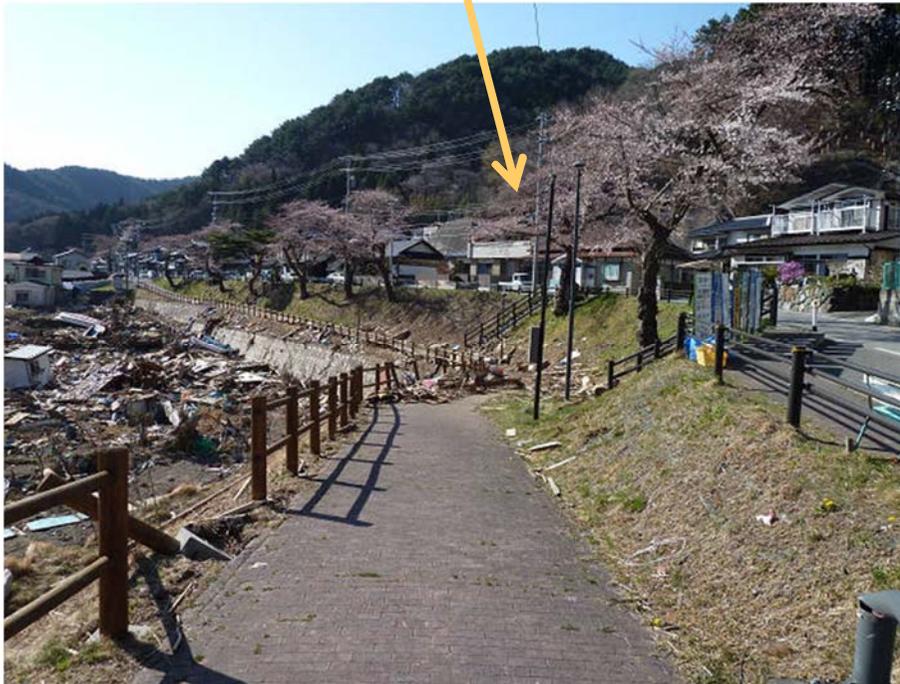
成功した高地移転

右側の高地移転集落は浸水なし

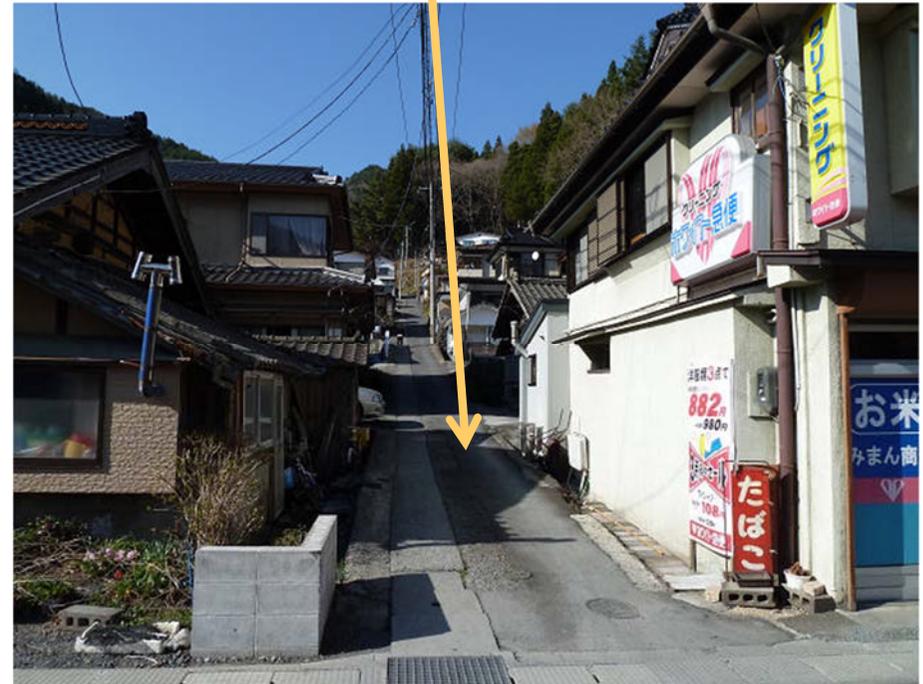
背後の上り坂から、さらに高地へ

高地集落でも、避難路は重要
