## 平成24年7月九州北部豪雨災害の被害と対応

熊本県阿蘇市総務課  
総務課長 高木 洋

『一般財団法人消防科学総合センター 季刊「消防科学と情報」No. 115, 2014, 冬季号』より転載

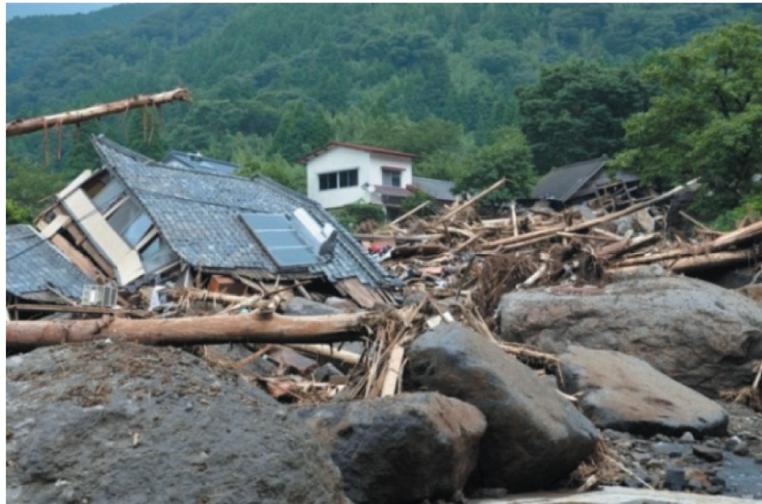
写真1 車ほどの大石が多数転げ落ちてきた災害現場

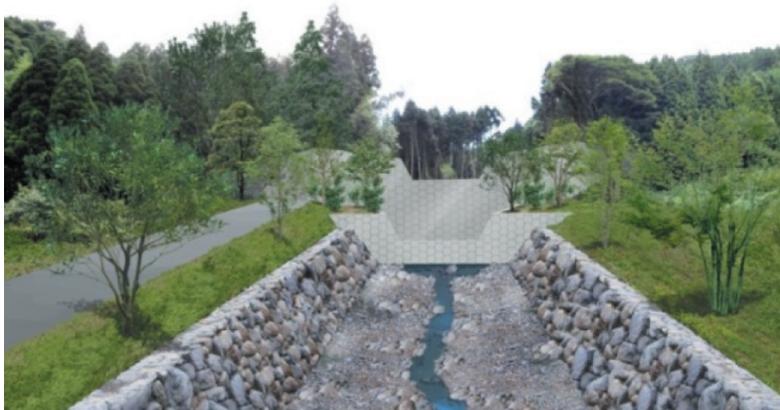
(イメージ) 自然石を活用した流路工

しかし、災害復旧事業の中でコンクリート構造物がカルデラ内に点在することになれば当然その景観は損なわれてしまうことになります。自然石を活用した流路工や間伐材を用いた型枠等の使用により、周辺の自然景観と調和した工法とすることで、将来的には「阿蘇方式」と呼ばれるような先進的な復旧事業、災害防止関連事業となることを望んでいます。
