**国土技術政策総合研究所資料**

**建築研究資料**

**平成 23 年（2011 年）東北地方太平洋沖地震被害調査報告**

**国土交通省 国土技術政策総合研究所**

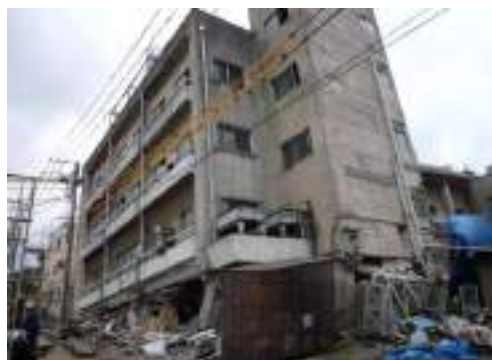
写真5.2.1-1に示すように、ピロティ形式の建築物の1階柱がせん断破壊して、ねじれ変形を伴って落階するという被害が見られた。また、ピロティ形式ではない建築物でも、1階柱のせん断破壊により層崩壊した被害が見られた。

写真 5.2.1-1 1階の層崩壊

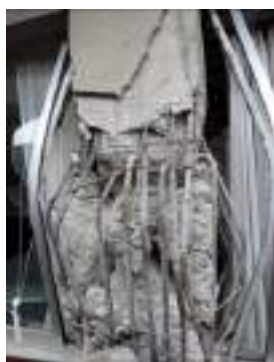
腰壁や垂れ壁が取り付くことで短柱化した柱のせん断破壊が、多数確認されている (写真 5. 2. 1-5(a))。長柱であっても、せん断補強筋が少ない柱にせん断破壊が発生した事例もあった。また、1 階柱において基礎から立ち上がった主筋の段落とし部を起点とするせん断破壊も見られた (写真 5. 2. 1-5(b))。

(b) 主筋段落とし部を  
起点とするせん断破壊

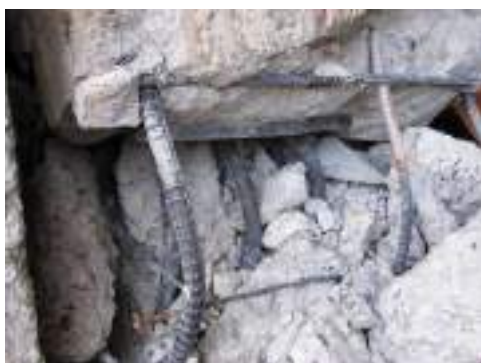
写真 5.2.1-7 SRC造柱脚ベースプレート付近の主筋座屈

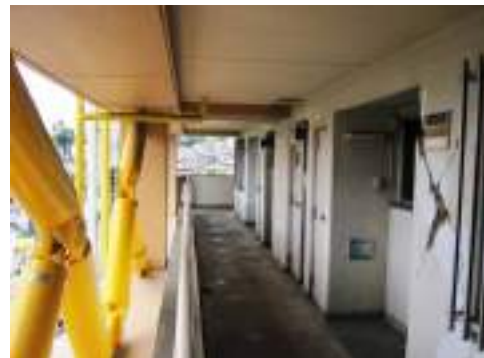
マンション等の都市型集合住宅の玄関回りの非構造壁やベランダ側の方立て壁などに、せん断ひび割れやせん断破壊の被害が見られた (写真 5.2.1-12、写真 5.2.1-13)。玄関回りの非構造壁が損傷して玄関ドアの開閉ができなくなり、避難上の支障が生じたり、無理矢理こじ開けた後は締まらなくなつて防犯上の問題が生じたりすることになる。このような被害は、旧耐震基準による設計や現行耐震基準による設計に係わらず、いずれの年代の建築物にも比較的多く見られており、制震ダンパーで補強された建築物においても確認された (写真 5.2.1-14)。

写真 5.2.1-14 制震ダンパーで補強された建築物における非構造壁の被害

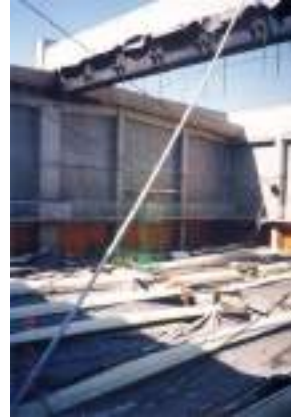
(e) 軸力の大きな柱の破壊  
(表 5. 2. 1-1 の 3))

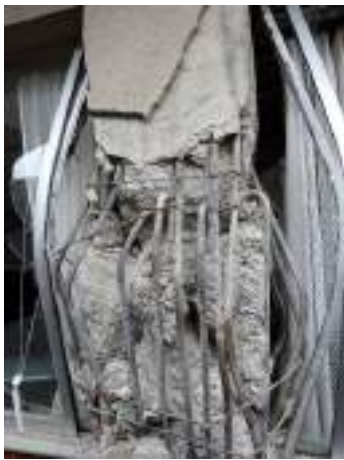
(a) 建築物C（損傷度V）

大破と判定された 4 棟の建築物で確認された主な構造被害は、腰壁及び垂れ壁が取り付けいた短柱及び極短柱のせん断破壊（写真 5.2.2-1、写真 5.2.2-2）、そで壁付き柱のせん断破壊（写真 5.2.2-3）、耐力壁のせん断破壊（写真 5.2.2-4）である。4 棟とも大破と判定された階では被災度区分判定基準に定める損傷度 IV～V の重大な損傷を受けた部材が多数存在し、その他の部材についても損傷度 II～III に相当するせん断ひび割れを生じた柱及び耐力壁が大半を占めている。写真 5.2.2-2(a) に示す建築物 A のように、過去の地震で被災した後に鉄骨柱で応急補強した極短柱が今回の地震で再び大きな被害を受けた事例も確認された。いずれの建築物も、せん断破壊によって明らかに軸変形している部材が多数存在することから、余震による二次災害を考えると、建築物を継続使用することは明らかに困難であった

写真5.2.2-1 短柱のせん断破壊

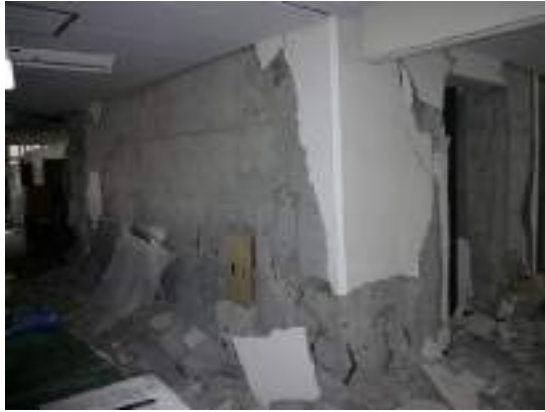
(a) 建築物 C (損傷度 V)

写真 5. 2. 2-4 耐力壁のせん断破壊

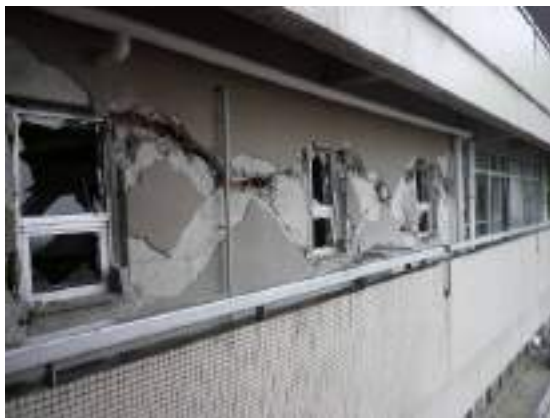
(a) 非構造壁のせん断破壊 (建築物 C)

写真 5. 2. 2-5 非構造部材の損傷

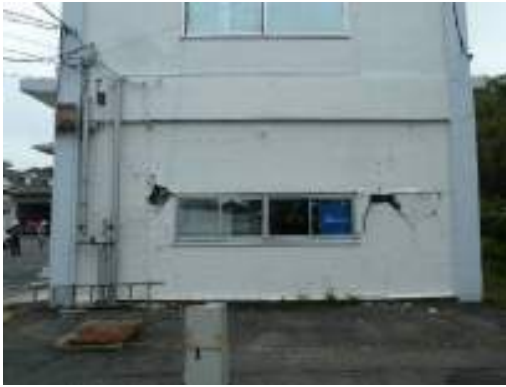
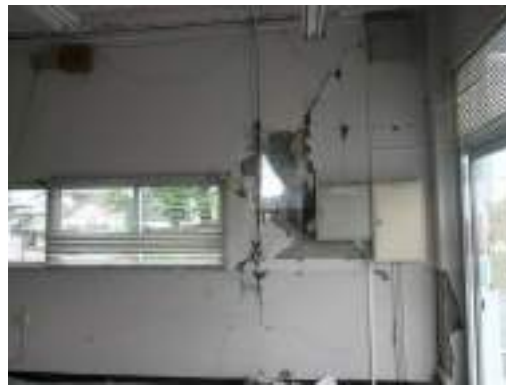
写真 5. 2. 2-10 コンクリートブロック造壁の被害 (建築物 H)

小破や中破と判定された RC 造建築物において、コンクリートブロック造壁の破壊、外装材や窓ガラスの落下、方立て壁のせん断破壊などの非構造部材の被害により、その使用を見合わせているケースが見られた。このことは、既存建築物の地震時における機能維持のためには、耐震改修による構造安全性の確保のみならず、非構造部材の損傷軽減対策も重要であることを示すものである。

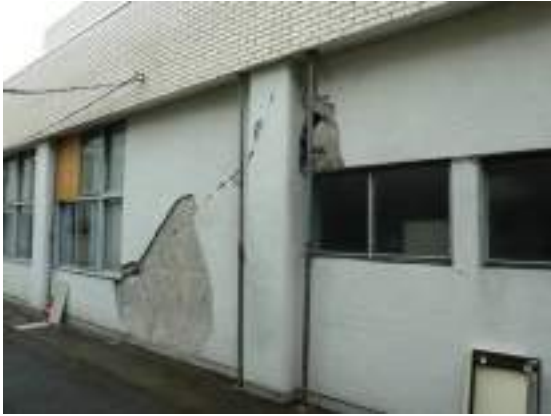
写真 5. 2. 2-12 そで壁付き柱のせん断ひび割れ  
(建築物 B、損傷度 IV)

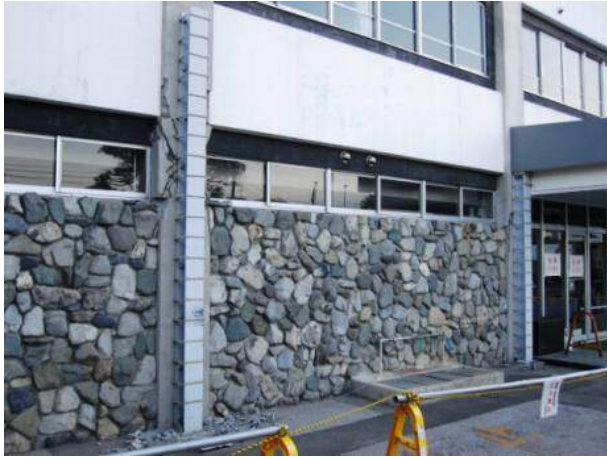
本建築物は 2003 年に発生した三陸南地震において被災しており、両構面の腰壁つき短柱はせん断破壊、1 階耐力壁ではせん断ひび割れ（ひび割れ幅 0.2mm）が確認されたと報告されている<sup>5.2.3-3)</sup>。また、桁行方向の梁にも曲げひび割れが確認されている。本建築物は三陸南地震で被災した後、2003 年に耐震診断およびひび割れ補修を行い、さらにせん断破壊後の軸力保持を目的とした応急補強を行っていた（写真 5.2.3.1-1(a) 参照）。

東北地方太平洋沖地震により、1 階において北側構面の極脆性柱 2 本（写真 5.2.3.1-1(a)）、北側構面せん断柱 4 本、内部耐力壁 1 枚（写真 5.2.3.1-1(b)）がせん断破壊していた。その他に、片側に腰壁を有する短柱、南側構面長柱の一部にせん断ひび割れが見られた。2003 年三陸南地震の後、鉄骨柱による応急補強が行われていた極脆性柱では前回地震と同様の被害を被ったため明確な効果があったとは言えないが、北側構面のせん断柱では鉄骨柱を柱両脇にも付帯させており、周りの短柱に比べて被災度が小さくなった。ただし、柱両脇の鉄骨柱をアンカーしている柱脚部分のコンクリートが破壊していた。被災度区分判定（図 5.2.3.1-1）は、せん断柱が大きく被災している桁行方向について行い、大破と判定された（耐震性能残存率 R は 57.8%）。

北側構面で被災した柱は断面 500mm×500mm、主筋 10-19φであった。一方、南側構面で被災した柱は断面 500mm×600mm、主筋 12-19φであった。これらの柱に付帯する腰壁および垂れ壁高さは非常に大きく、北側構面の柱内法高さは 0.8m（せん断スパン比 0.80）、南側構面の柱内法高さは 1.3m（せん断スパン比 1.30）となっていた。柱のせん断補強筋は 9φ-@250 である。部材の曲げ終局強度を略算式、せん断終局強度を荒川せん断耐力式（minimum 式）<sup>5.2.3-6)</sup>で算定するに際して、柱断面の軸力比を 0.1 とすると、これらの部材の曲げせん断余裕度は 0.69（柱内法長さ 0.8m）、0.78（内法長さ 1.3m）となる。

(a) 北側構面の極脆性柱（鉄骨柱応急補強）

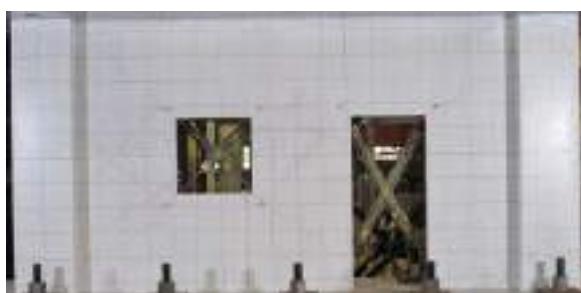
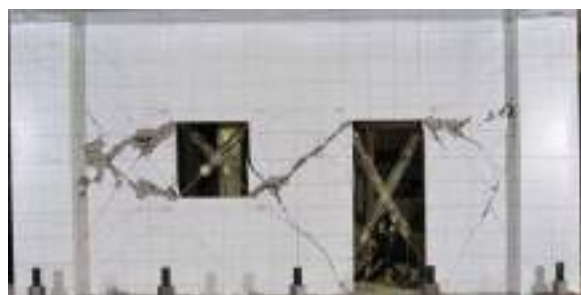
写真A-1 各変形角における加力終了時の損傷状況

図 A-3 に荷重－変形関係を、写真 5.2.3-1 に 1/800rad. 以上の変形角における加力終了時の写真をそれぞれ示す。1/800rad. の加力終了時では、最大残留ひび割れ幅が 0.1mm に止まっているが、1/400rad. からひび割れ幅は急激に増大していることがわかる。また、1/200rad. では、ひび割れ幅の拡幅のみならず、圧壊や剥落などの現象が顕著となり、1/100rad. では、壁板はほぼ完全に破壊している。なお、本実験のような縮小試験体を用いた実験から得られるひび割れ幅の情報には寸法効果の影響が含まれるが、実大試験体との相関については今後の検討課題である。

(a) 1/800rad. 加力終了時 (最大ひび割れ幅 → ピーク時 : 0.4mm、除荷時 : 0.1mm)

(b) 1/400rad. 加力終了時 (最大ひび割れ幅 → ピーク時 : 3.0mm、除荷時 : 2.7mm)

(c) 1/200rad. 加力終了時 (最大ひび割れ幅 → ピーク時 : 12.0mm、除荷時 : 11.0mm)

(d) 1/100rad. 加力終了時 (最大ひび割れ幅 → 計測終了)

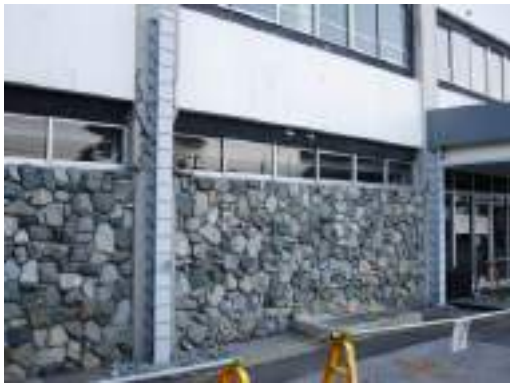
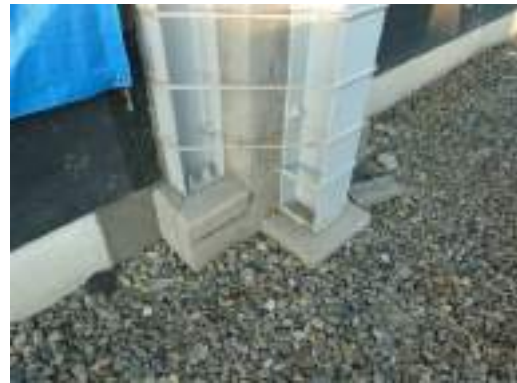
写真 B-2 応急補強した柱の被害状況

被災度区分判定基準<sup>2)</sup>に準拠して判定した鉛直部材の損傷度を図B-1に示す。東北地方太平洋沖地震により1階においてトイレ周辺の極脆性柱2本、北側構面せん断柱4本、内部耐力壁1枚がせん断破壊した。その他には、片側に腰壁を有する短柱、南側構面長柱の一部にせん断ひび割れが見られた。鉄骨柱による応急補強が行われていたものの、極脆性柱では2003年三陸南地震と同様の被害を被った(写真B-2(a))ため、明確な効果があったとは言えないが、北側構面のせん断柱では鉄骨柱を柱両脇にも付帯させており、周辺の短柱に比べて損傷度は小さくなった。ただし、柱両脇の鉄骨柱をアンカーしている柱脚部分のコンクリートが破壊していた(写真B-2(b))。架構内部の長柱及び西側の耐力壁2枚には、ひび割れが見られなかった。また、南側構面2階の腰壁付き短柱にも大きなせん断ひび割れが観察されている。被災度区分判定は、せん断柱が大きく被災している桁行方向に対して実施した。表B-1に示す通り、調査部材数はせん断柱10本(V:6本、IV:1本、III:2本、0:1本)、曲げ柱8本(IV:1本、II:2本、0:5本)、両側柱付き壁3枚(V:1枚、0:2枚)であり、略算法によ

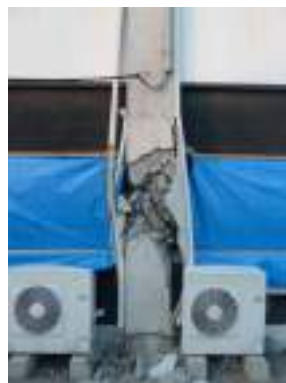
(b) 短柱せん断破壊

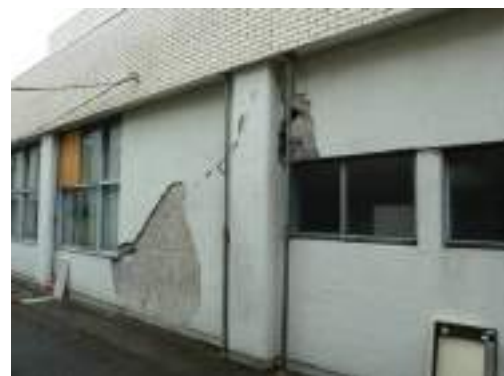
写真 B-7 片側袖壁付き柱のせん断ひび割れ  
(1 階、損傷度 IV)

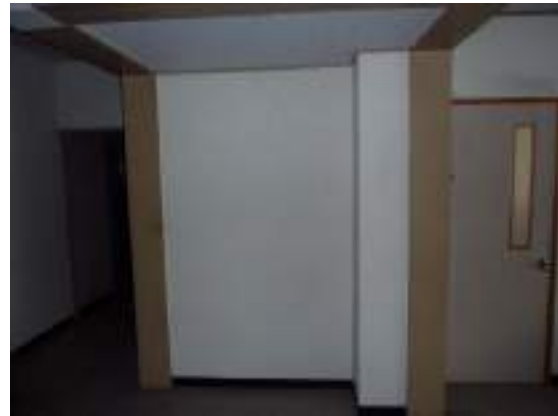
本建築物の1階の部材に見られた具体的な損傷としてはRC長柱の曲げひび割れであるが、そのほとんどのひび割れ幅は0.2mm以下であった。非構造壁にはせん断ひび割れが見られたが、躯体の損傷はほとんど見られなかった (写真B-20)。

写真 B-20 非構造壁のせん断ひび割れ (1階)

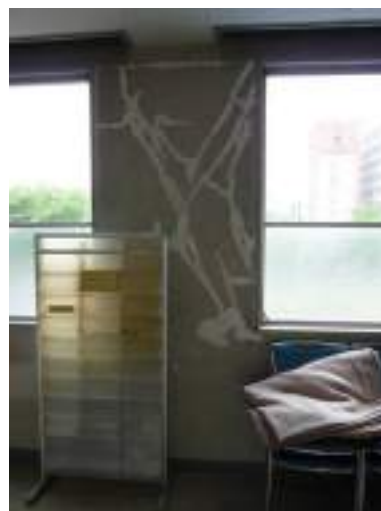
3階と2階は全く同じ構造形式であるが、3階の被災程度がやや大きいのは、柱内の鉄骨の有無（2階柱には鉄骨が入っている）が原因であると考えられる。耐震診断でも、柱の構造が切り替わる3階の構造耐震指標  $I_s$  が最も小さく、被害状況と対応している。その他、外構面では柱と柱の間に方立て壁が設けられているが、それらの多くでもせん断ひび割れが発生していた（写真B-24）。

写真 B-24 方立て壁の被害内観  
(雨漏り防止のための暫定的な補修)

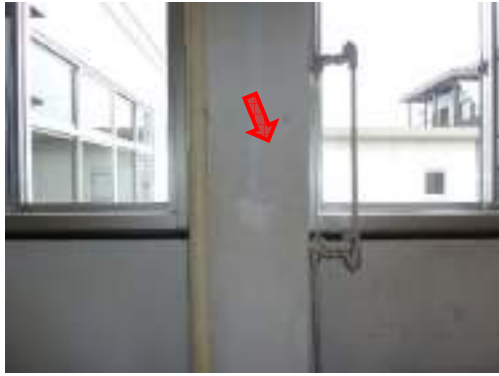
被災度区分判定基準<sup>2)</sup>に準拠して調査を行った結果、本建築物の1階における被害状況として、A構面及びB構面における多くの腰壁、垂れ壁付き短柱に損傷度IIのせん断ひび割れが見られた(写真B-33)ほか、桁行方向の耐力壁で損傷度II~IIIのせん断ひび割れが確認された(写真B-34)。また、梁間方向の耐力壁及び袖壁でもひび割れ幅が1.0mmを上回るせん断ひび割れが見られた(写真B-35)。2階では、階段まわりの耐力壁に損傷度IIIのせん断ひび割れが確認された(写真B-36)ものの、ほとんどの柱は損傷度I(一部、損傷度II)の軽微な曲げひび割れに留まっていた。なお、2階では内装の存在によって一部の部材で損傷度を確認できなかった。

写真 B-33 腰壁、垂れ壁付き柱のせん断ひび割れ  
(1階、損傷度 II)

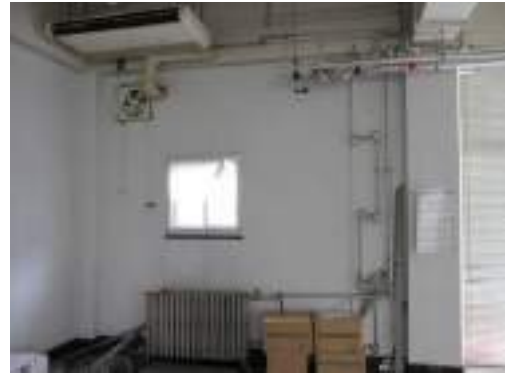
写真 B-34 耐力壁のせん断ひび割れ  
(1階、損傷度 II)

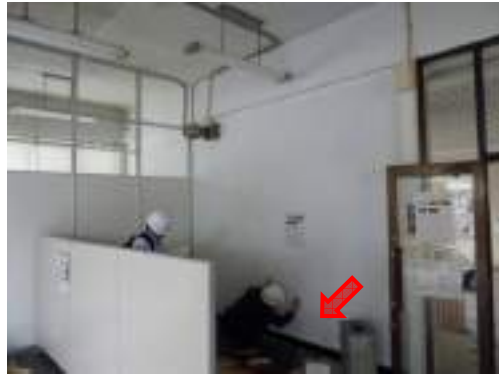
写真 B-35 袖壁のせん断ひび割れ  
(1階8構面)

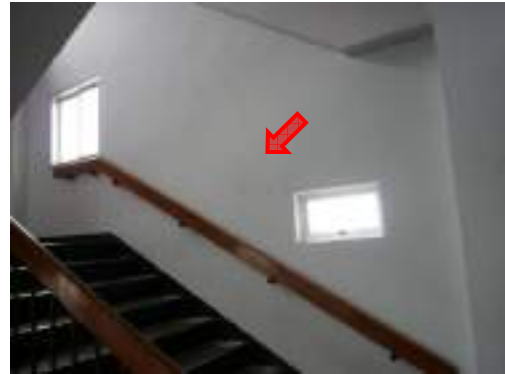
写真 B-36 階段室まわり耐力壁のせん断ひび割れ (2階)

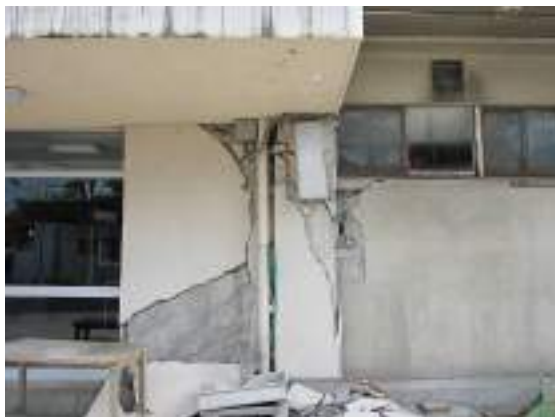
写真 B-45 袖壁付き柱のせん断破壊  
(損傷度 V : ㊦通り⑦柱)

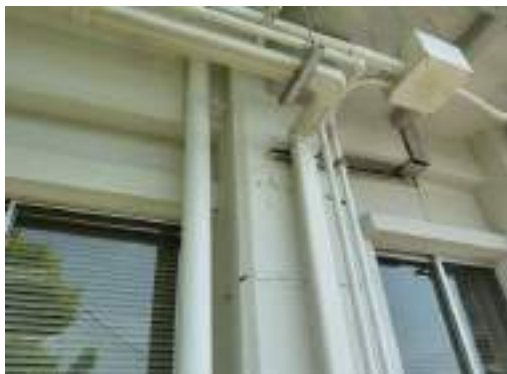
写真 B-49、50 に補強ブレースが取り付け柱 (C-⑧柱およびA-⑧柱) の被害状況の例を示す。写真 B-49 に示すC-⑧柱では、ブレース補強構面内 (桁行方向) と構面外 (梁間方向) の双方で損傷度 IV のせん断破壊が生じていた。写真 B-50 に示すA-⑧柱では、構面内で損傷度 II、構面外で損傷度 III のせん断ひび割れが生じていた。一方で、補強ブレースには目立った損傷は確認されなかった。柱の被害としては、せん断破壊以外にも写真 B-51、52 に示すように曲げ破壊 (A-⑨柱) も確認された。また、写真 B-53、54 は梁間方向の梁 (⑧通り) に生じた被害例であるが、梁間方向においては中柱を省略してスパンを大きく取った⑥～⑨通りで、写真 B-53 に示すような梁端部の顕著な曲げひび割

写真 B-51 梁間方向の柱頭曲げひび割れ（A-9柱）

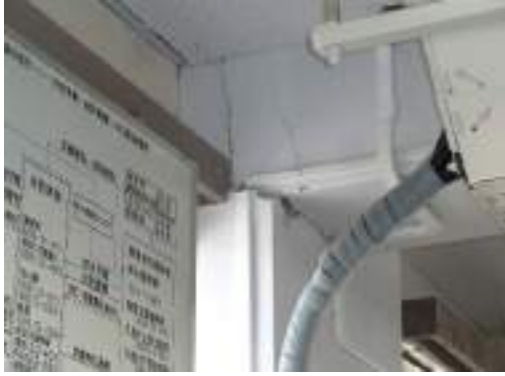
れと、写真B-54に示すような梁中間部に比較的大きなひび割れが生じていた。なお、本建築物の関係者から得た情報によれば、この梁中間部のひび割れについては以前より生じていたもので、今回の地震でさらに広がったとのことであった。

写真 B-53 梁間方向の梁端部に生じた  
曲げひび割れ

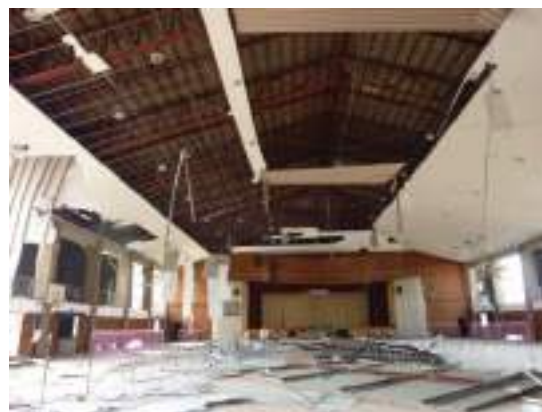
非構造部材の被害としては、天井、照明の脱落（写真 5.3-5～6）、外壁の脱落、内壁の脱落、軒天  
の脱落、窓ガラスの破損（写真 5.3-7）など、比較的大きな被害が観察された。天井が広範囲に脱落  
したものが 4 棟有り、特に、小、中学校の体育館に比べ、高等学校の体育館では、広範囲での脱落等、  
大きな被害が観察された。これらの被害写真も速報<sup>5.3-2)</sup>に掲載している。

写真 5.3-6 天井の落下

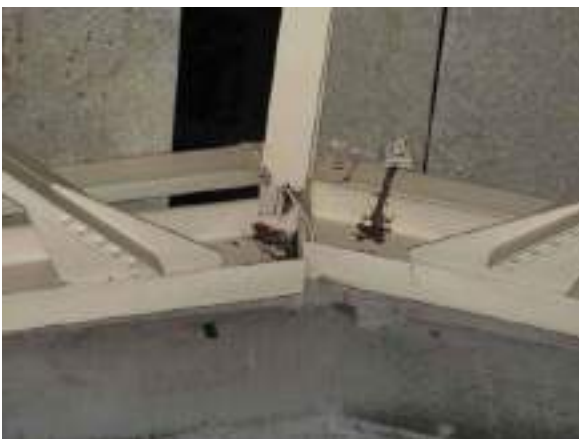
1) は妻壁と S 造屋根フレームの接続部分のボルトの抜け出し、変形、コンクリートの剥落の被害である（写真 5.3-8～10）。屋根に作用した力を妻壁に伝達できなかったために生じた被害である。ボルト等が完全に抜け出している場合等もある。

写真 5.3-8 妻壁と S 造屋根接続部ボルト抜け出し

RC 柱や妻壁部分と S 造屋根の接続部分でのボルトの抜け出しやコンクリートの破壊については、文献 5.3-8) に、このような部位に生じると考えられる破壊形式とその対策が記されている。それらを検討することが、このような被害を軽減するための 1 つの対策になると考えられる。また、RC 柱や妻壁部分と S 造屋根の接続部（支承部）の設計法としては、耐震診断や補強設計で用いられている方法として、最上層における建物の保有水平耐力から、屋根面に作用する震度を求め、地震力が屋根面に均等に作用するとして、屋根の面積比に応じて屋根面せん断力を算定して設計する方法<sup>5.3-9), 10)</sup>や、略算的な方法として、屋根面が伝達すべき重量に  $0.55 \times A_i \times F_{es}$  を乗じて必要耐力を計算し、それに対して屋根面ブレースや接続部を設計する方法<sup>5.3-9), 10)</sup>等、がある。このような方法による屋根接続部や屋根ブレースの安全性の確認は、現行基準の設計において、必ずしも実施されていない可能性が有る。この方法によって作用する地震力を算定し、接続部や屋根ブレースを設計することも、この部位の地震被害を軽減する 1 つの方法になると考えられる。

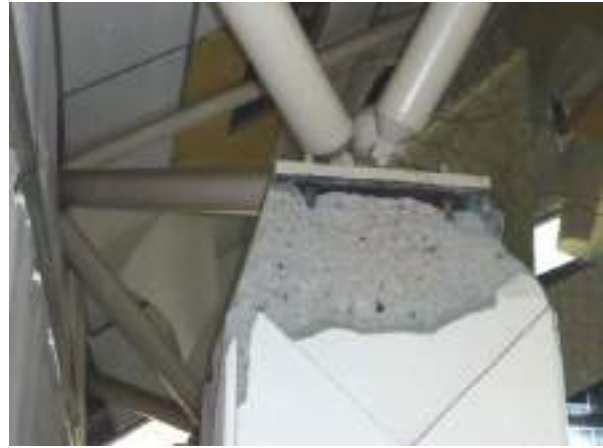
2) の RC 柱と S 造屋根の接続部（支承部）のボルト変形、コンクリートの剥落についても、屋根部分に作用した外力を、接続部（支承部）で伝達できなかったために生じた被害（写真 5.3-11、12）である。これら 1) 及び 2) の被害は、後述するように、被災度区分判定の結果、ほとんどが小破であり、1 棟のみ中破の被害に区分されている。3) は屋根面水平ブレースの被害であるが、たわみが観察された程度で、破断は観察されなかった。4) の屋根天井材の被害は、広範囲に脱落したのもを含め、比較的多くの体育館で破損や脱落の被害が観察された（写真 5.3-13～17）。

写真 5.3-11 RC 柱と S 造屋根接続部（支承部）のコンクリート剥落

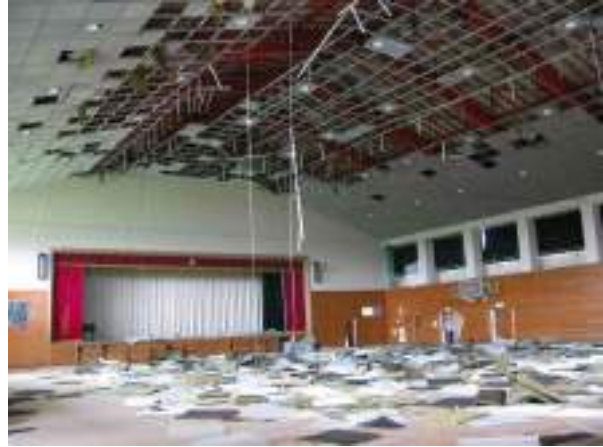
写真 5.3-13 天井の落下

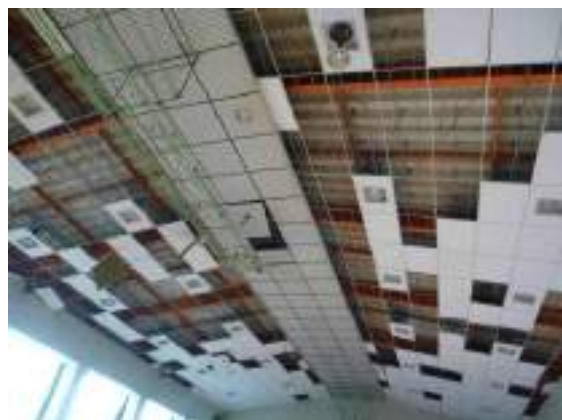
写真 5.3-15 天井の落下

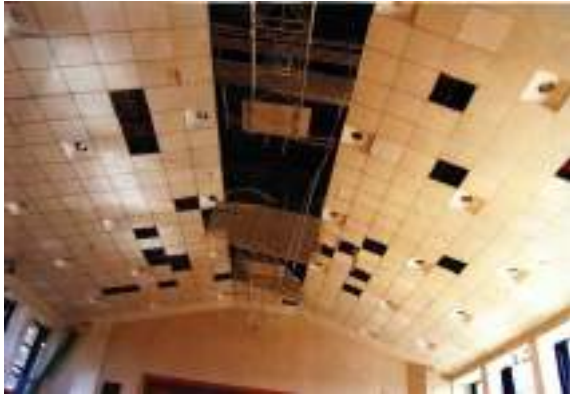
写真 5.3-16 天井の落下

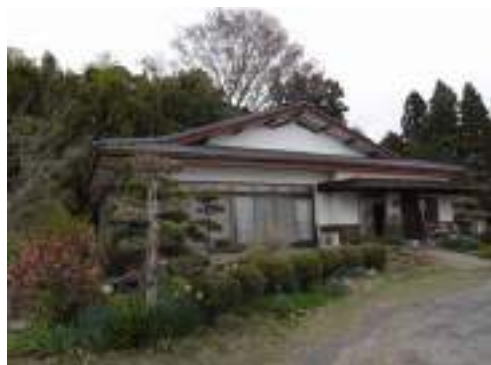
写真 5. 4. 2-3 建物外観

久慈川に近い敷地(周辺は畑)に位置する在来軸組構法による築36年の平屋住宅(農家型)である。応急危険度の判定結果は「要注意」であった。新築時に30~40cm程度の盛土をしている。基礎のコンクリート製布基礎で、鉄筋の有無は不明。柱はずぎの正角材(105角)で、接合部の金物の使用は確認できなかった。外壁はサイディングとモルタルの併用で、内壁はラスボードに土塗り仕上げであった。地盤に顕著な被害を見られなかった。主な被害状況は屋根瓦の棟部の落下、布基礎の換気口周りの切れ、外壁のモルタルの亀裂であり、内部では家具の転倒、玄関のタイル床の亀裂、玄関脇の土の上塗り部分が脱落、和室建具の障子紙が切れ等の被害がみられた。柱の残留変形は、東側に $1/59\text{rad}$ 程度、北側に $1/360\text{rad}$ 程度であった。

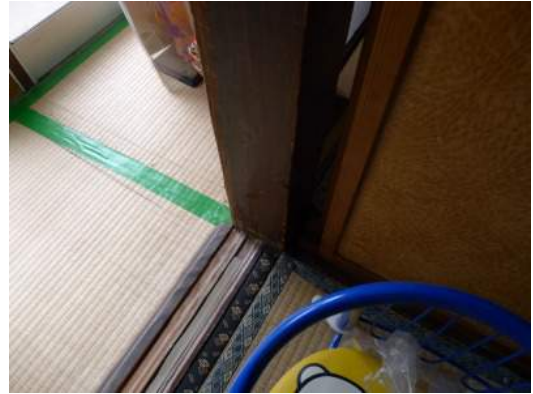
写真 5. 4. 2-6 水平方向に移動した柱脚

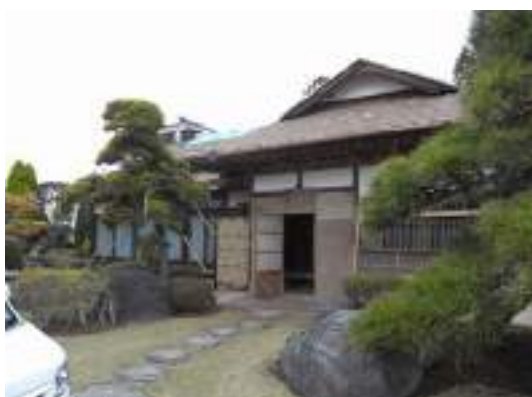
写真 5.4.2-9 建物外観

久慈川に隣接する敷地に位置する在来軸組構法による昭和50年築（築36年）の平屋住宅（農家）で、新築時に盛土している。調査時は立て起こし終了後であった。応急危険度の判定結果は「危険」であった。基礎は布基礎で、屋根は瓦葺き、外壁はラスボード下地に土および漆喰の上塗りであった。南側外周部はほとんどが開口部で壁が少なく、耐震性能上、有効に施工された筋かいの確認できなかった。柱の断面は115×120で、内外壁の脱落が多かった。

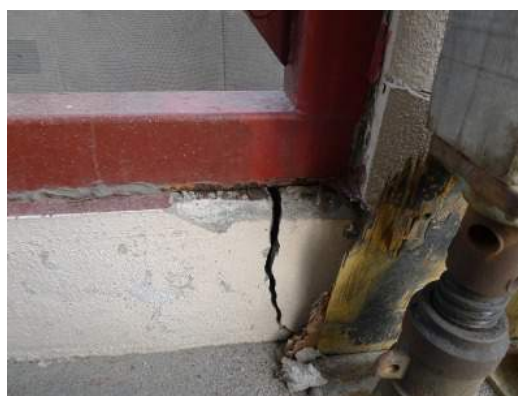
築47年の2階建て木造軸組構法住宅で、応急危険度判定は「危険」であった。建物は、構造的につながっているが、大きく分けて2つの部分からなり、道路に面した部分が2階建て、奥の部分は平屋となっていた。道路に面した部分は1Fにシャッター付きの倉庫があり、鉄骨の柱5本に支持された2階部分がオーバーハングとなっていた。鉄骨には鋼製ブレースがあり、ブレースの接合部直下の基礎に亀裂が確認された。3月11日の本震の際に、内壁（ラスボード）の剥落、亀裂等があり、一部補修を行ったが、4月7日の余震の際に、同じ箇所と、2階の内壁に被害を受けたとのことであった。建物前面の門形に架構された木造部分の隅角部で、外壁の亀裂が確認された。また門形の脚部において、外壁が剥落した部分で生物劣化が確認された。傾斜は2階部分が最大で、東西方向に約 $1/100\text{rad}$ .であった。

写真 5. 4. 2-26 基礎の亀裂

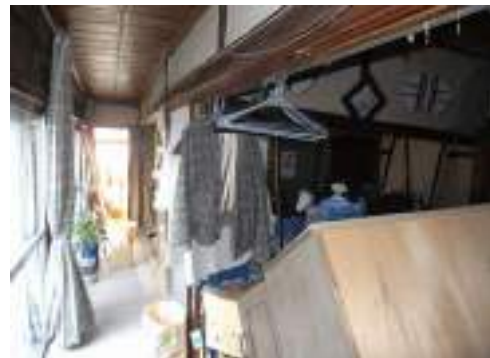
写真 5. 4. 2-30 内部の様子（既存部分、傾斜）

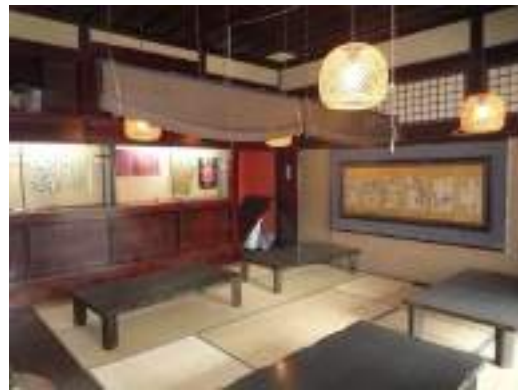
写真 5. 4. 2-42 母屋 1 の内観

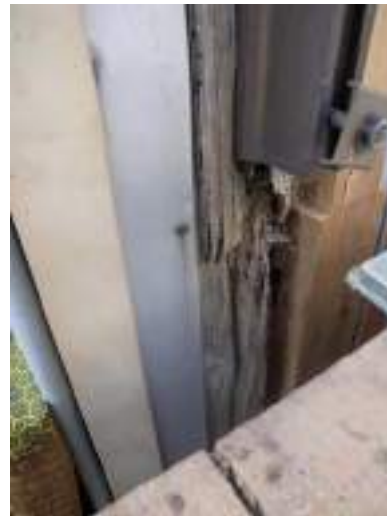
写真 5. 4. 2-46 柱の蟻害と腐朽

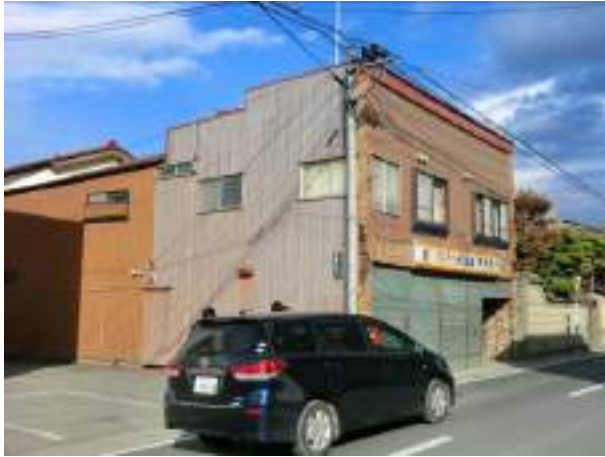
石巻駅の西側、石巻別街道沿いに位置する木造軸組構法 2 階建て店舗併用住宅で、店舗部分は 1973 年、住居部分は 1965 年建築 (風呂・洗面は 1975 年頃改修)、居室部分の裏側に接続して 1 階鉄骨造、2 階木造の増築部分がある (1999 年増築)。住居部分の屋根は和瓦の切妻であるが、店舗部分の屋根は目視で確認できなかった。外壁は金属サイディング。店舗部分の内壁はプリント合板張りで、地震時に座屈破壊したとのことであるが修理済であった。店舗部分の隅柱を覆っていたタイルが一部脱落し、その部分に腐朽がみられた。店舗部分の道路側のガラスが割れ、胴差しがたわんだのでシャッターで突っかいをしているとのこと。住居部分の内壁は土壁で、居室 1 階の柱は北に  $2/1000\text{rad}$ 、西側に  $3/1000\text{rad}$  傾斜していた。住居部分では、土壁の損傷と浴室のタイルの脱落・亀裂があった。この住宅と両隣、向う 3 軒には浸水被害はなかったとのことであった。

写真 5. 4. 2-47 1 階の外観

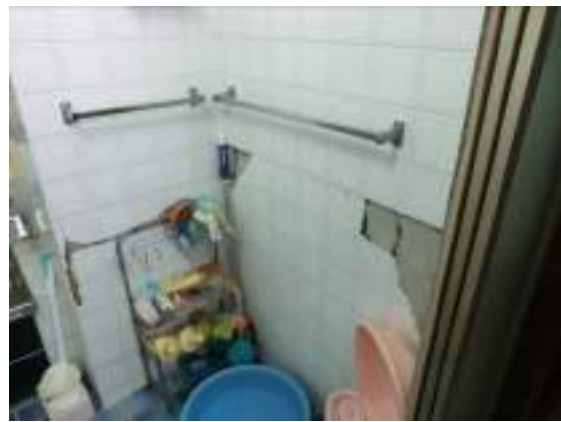
写真 5. 4. 2-50 住居部分浴室のタイルの脱落・亀裂

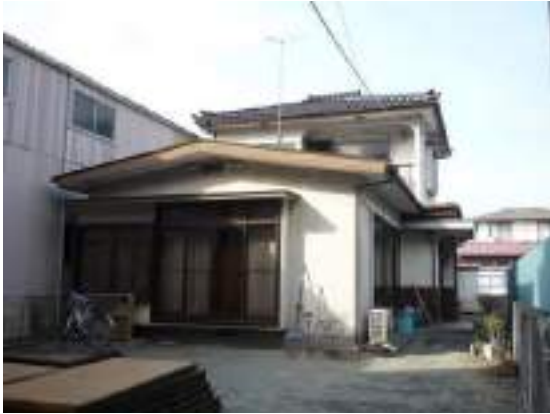
石巻別街道から旗状の敷地に建つ軸組構法 2 階建て住宅で、地盤は田道町一帯より低いため、大雨時などに浸水被害が度重なるとのこと。このため当該敷地は 60cm 程度盛り土した上に建っていた。外壁はモルタル、内壁は階段室と廊下がプリント合板張りである他は、1 階がラスボード+砂壁仕上げであった。基礎高さは 45cm 程度であり、付近一帯は 150~160cm 程度の津波の浸水があったが、当該家屋は 60cm 程度の床上浸水であった。階段室、2 階のプリント合板の脱落や面外座屈、開口部の隅のモルタル外壁の亀裂、一部の基礎の亀裂、内装ラスボードと砂壁の隅角部の損傷などの被害が確認された。残留変形は 1 階が南へ  $2/1000\text{rad}$ 、西へ  $3/1000\text{rad}$  で、2 階が南へ  $8/1000\text{rad}$ 、西へ 0 であったが、2 階の階段室のプリント合板の脱落状況から、最大経験変位は少なくとも  $1/120\text{rad}$  を超えたと推測された。また、洗屈かどうか不明であるが、建物の北側の敷地には一部、穴があいていた。

写真 5. 4. 2-51 建物外観

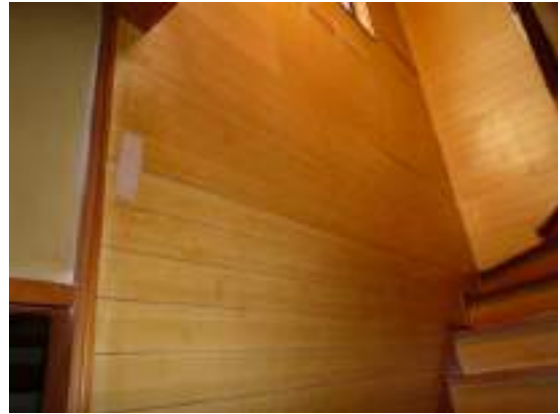
写真 5. 4. 2-52 内部の様子

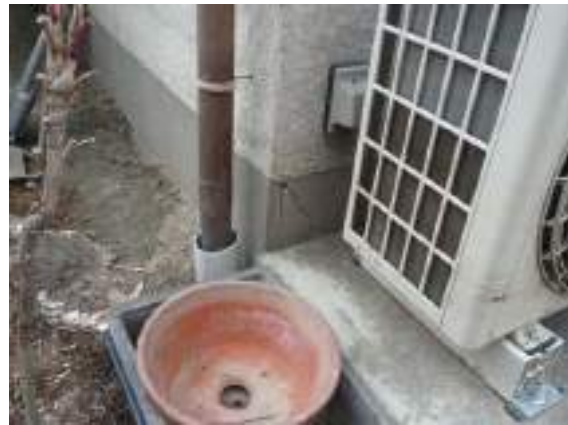
写真 5. 4. 2-54 基礎の亀裂

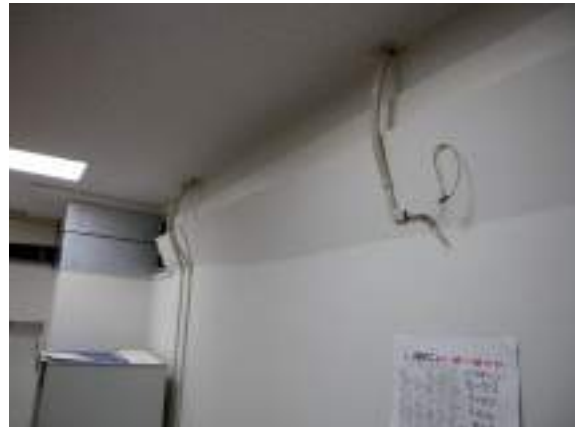
- 3月11日の本震時には外装材（PCパネル）を含め、上部構造の損傷等は生じておらず、家具等の転倒もなかった。
- ただし、免震部分と非免震部分の境界部で、エキスパンションジョイント及びカバー、免震スリット部目地材等の損傷が見られた。（写真5.5.1-2～写真5.5.1-5）
- 通りを挟んで、同じ用途でほぼ同程度の規模・構造形式の非免震建物があ、そこでは、最上階で耐震用頭つなぎを施した書棚の転倒等の大きな被害や、外装タイルの落下が見られた。

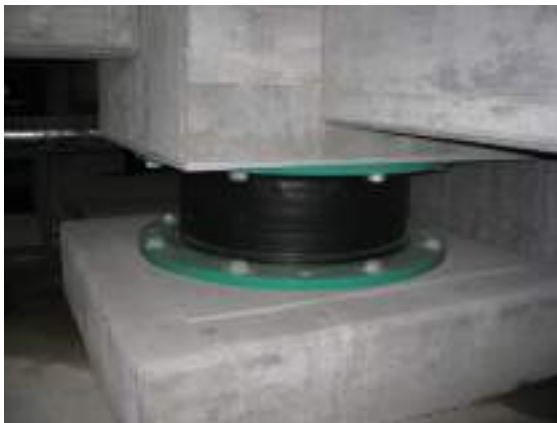
写真 5.5.1-15 積層ゴム

免震層内の目視調査の結果、積層ゴムには変状は見られなかったが、U型鋼材ダンパーでは塗料のはがれ、鉛ダンパーの表面にはしわ・ひび割れなどの変状が見られた(写真 5.5.1-15、写真 5.5.1-16)。特に、南東角部の鉛ダンパーでは、屈曲部に 5 mm 程度の大きなひび割れを生じていた(写真 5.5.1-17)。

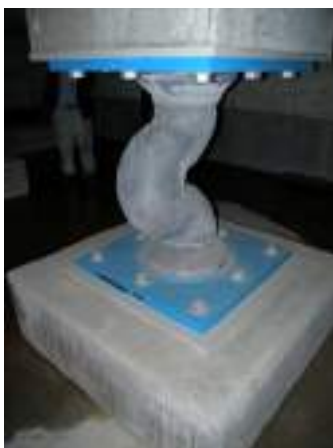
写真 5.5.1-17 鉛ダンパーの変状

(b) 屈曲部のひび割れの状況

鉛ダンパーでは、その湾曲部の表面にしわや亀裂が発生する被害が見られた。宮城県内では、深さ3cm程度の亀裂が確認されたが、関東地域では、大きな亀裂は確認できなかった。免震層の最大層間変位が大きい建築物では、亀裂が大きいことから、免震層の応答変位の大きさと関係が深いと考えられる。

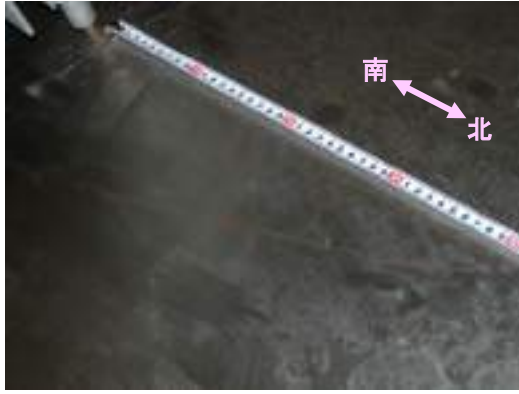
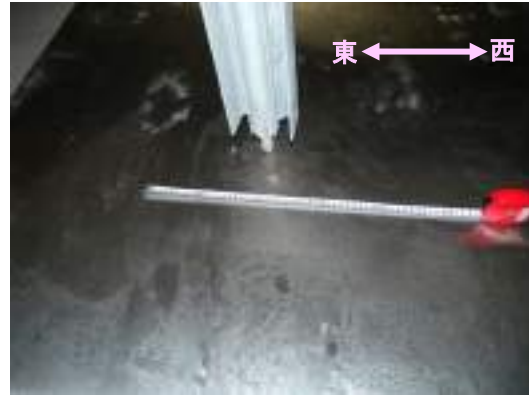
写真 5. 5. 1-21 罫書き式変位計による記録

免震層内の目視調査では、野書き式変位計で確認した最大変位は、片振幅で約 40cm（北方向）、両振幅で約 70cm に達していた（写真 5. 5. 1-21）。変位は主として南北方向に生じており、屋外のエキスパンションジョイントの金具によると思われるすべり痕によっても確認できた。その他、U 型鋼材ダンパーの表面塗装のはがれや鋼材のゆがみなどを確認した（写真 5. 5. 1-22）。

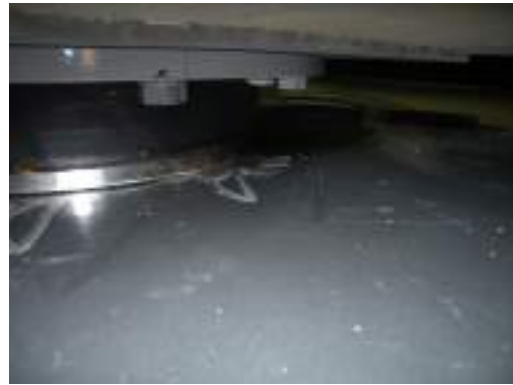
- a) 地震時において、棚の転倒等、室内被害は生じなかった。
- b) 弾性すべり支承においては、すべり面に傷が生じていたもの（写真 5. 5. 1-23）が 1 台あったが、地震後の専門業者による点検では、弾性すべり支承を構成するビスが緩み、これがすべり面に引っ掻き傷を生じさせたとのことである。このすべり支承については交換を予定している。
- c) U 型鋼材ダンパーにおいては固定用のボルトが緩んだため、地震後に締め直した。また、塗装が剥がれ落ちたが、これも塗り直す予定である。

写真 5. 5. 1-23 すべり面に生じたきず

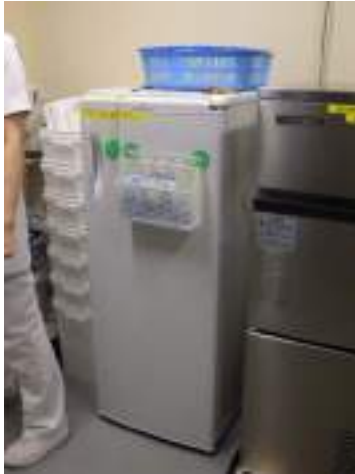
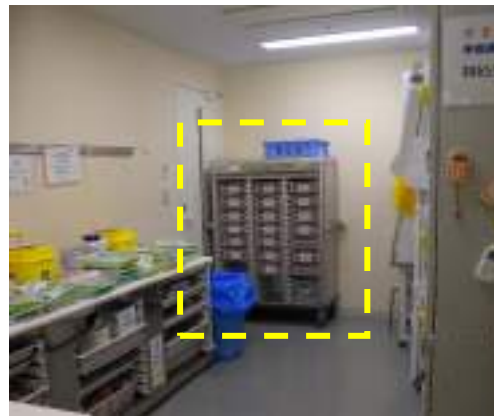
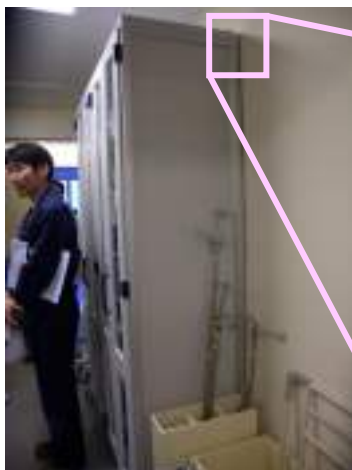
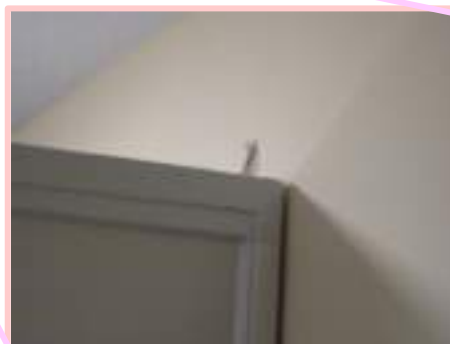
写真5.5.1-25 室内被害の概要（6階）

- ・冷蔵庫（H×D×B：118×49×48cm）の滑動
  - ・棚の頂部を壁に留め付けた金具の引き抜き
  - ・金庫の底部を床に頂部で留め付けた金具の引き抜き
  - ・キャスター付き棚のキャスター部分の破損（ストッパーをかけていた）
  - ・キャスター付き棚の滑動

(a) 滑動した冷蔵庫

(b) 転倒した棚①（キャスター部固定のため）

(c) 転倒した棚②

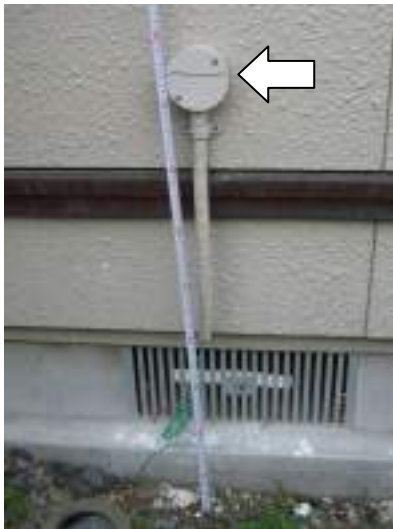
JE 邸は、2004 年に建設された免震住宅で、塩釜港内の水路に近接した区画に建設されていることから、津波によって1階床レベルまで浸水する被害を受けた建築物である。建物外周の基礎立上り部分のブロックが津波により破損し、免震層が冠水する被害を受けた（写真 5.5.1-36、写真 5.5.1-37）。

写真 5.5.1-36 津波水面位置（地上約 85cm）

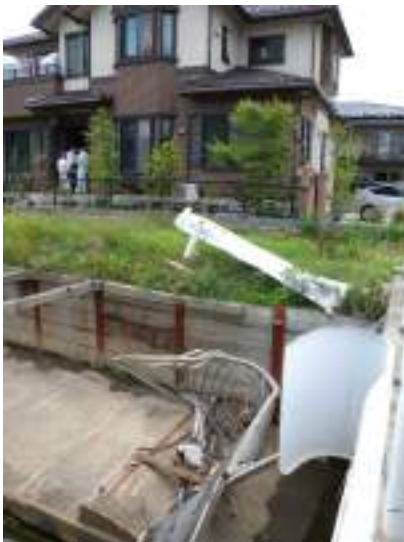
JF 邸は、2007 年に建設された免震住宅で、砂押川付近の水路わきの区画に建設されていることから、津波によって 1 階床より 1 m 程度浸水する被害を受けた建築物である。JE 邸同様、建物周囲の基礎立上り部の被害、免震層内に冠水する被害を受けた（写真 5. 5. 1-38～写真 5. 5. 1-40）。

写真 5. 5. 1-39 JF 邸外観及び周囲水路の状況

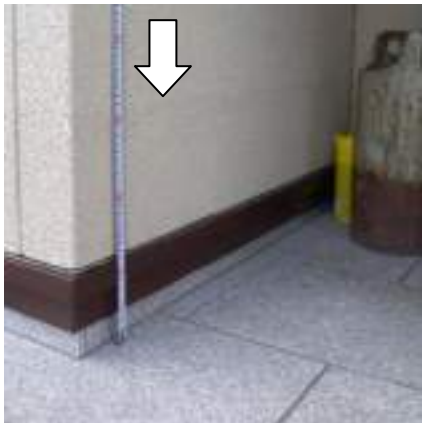
- ・3月11日の本震時には、家族全員が在宅していた。避難の5分後に津波が来た。
- ・ひな人形が落下。食器棚等の被害はない。
- ・床上に10cm程度浸水し、免震層には、ヘドロが5～6cm堆積した。乾燥後、除去・清掃した。
- ・4月7日の地震では、コップが1個倒れた。

写真5.5.1-41 玄関周囲の津波跡

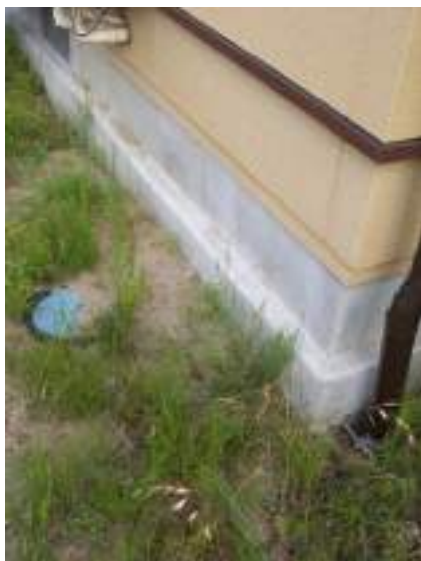
JH 邸は、2007年に建設された免震住宅である。構造体の被害は見られなかったが、建築物周辺の敷地内では、噴砂状の堆積物（写真5.5.1-43）が見られた。また、玄関口の非免震（階段）部分の損傷（写真5.5.1-44）が見られた。

写真5.5.1-43 噴砂状の堆積物

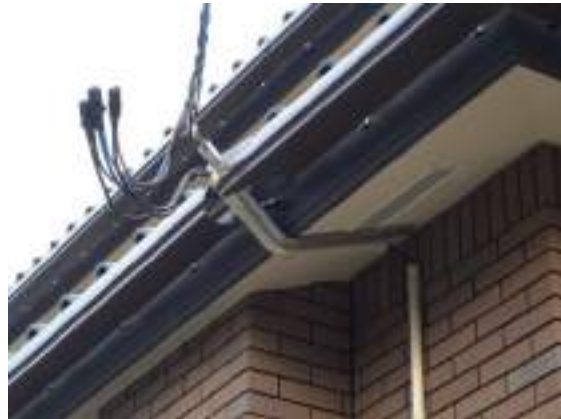
- ・勝手口のパイプの手すりの被害（衝突した跡がある）（写真 5.5.1-45）
- ・電線に取り付けたワイヤの引張りによる雨樋の損傷（写真 5.5.1-46）

写真 5.5.1-46 雨樋の損傷

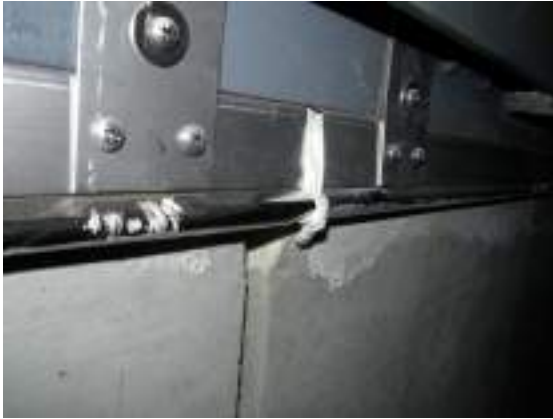
目視調査の結果、免震層内では鉛直方向のクリアランス部のシール材（ステンレスのプレート）が若干はみ出している等の変状（写真5.5.1-47）が見られたが、構造性能に影響はないものと考えられる。また、オイルダンパーのシリンダ部に、地震時の免震層の変位によるものと思われる痕跡が12cm程度残っていた（写真5.5.1-48）。

写真 5. 5. 1-47 シール材のはみ出し

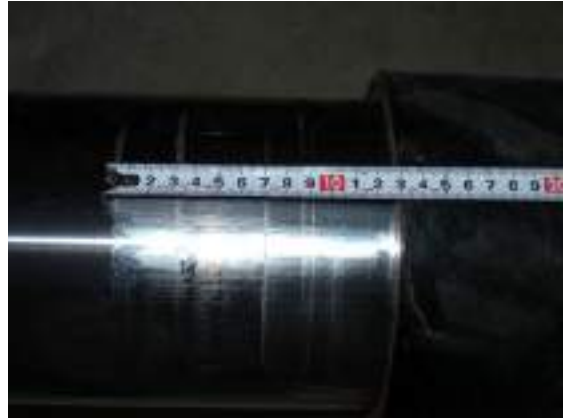
写真 5. 5. 1-48 オイルダンパーの変位跡

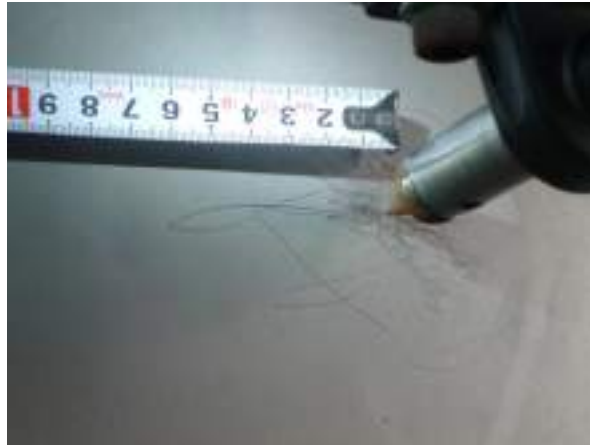
目視調査の結果、免震層周囲のエキスパンション部でのカバープレートの移動跡などが見られたが、構造性能には影響ないものと考えられる。免震層内には罫書き式の変位計も設置されており、最大変位は約6cm程度であった（写真5.5.1-51）。

写真 5.5.1-51 罫書き式変位計の免震層変位記録

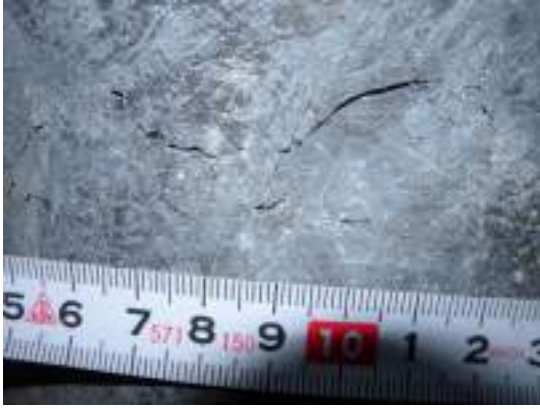
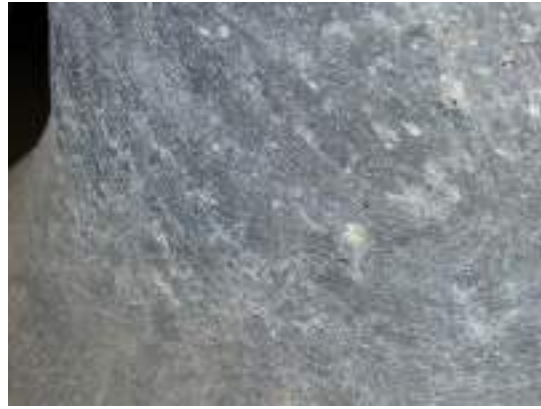
T建築物は、6階建ての基礎免震による鉄筋コンクリート造の共同住宅であり、免震層には積層ゴム、オイルダンパー及び鉛ダンパーが設置されていた。目視調査の結果、免震層内外には構造・非構造部分いずれについても変状は見られなかった。5.5.1.1項の調査において、宮城県内の免震建築物においては鉛ダンパーの表面にひび割れが見られたことから、本建築物についても鉛ダンパーを重点的に調査したところ、主として屈曲部の表面に幅1mm以下程度の微細な亀裂が見られた（写真5.5.1-52）。このような亀裂は一つのダンパーに断続的に複数確認することができた。なお、深さについては確認できなかった。

写真 5. 5. 1-52 鉛ダンパー表面の微細な亀裂

- ② S建築物の免震層には罫書き式の変位計が設置されており、最大変位6cm程度の振幅が確認できた。
  - ③ T建築物の鉛ダンパーの表面には、軽微なひび割れが見られた。
- (4) 免震建築物で実施されている地震観測及び罫書き式変位計等の記録に基づき、免震建築物の地震時挙動を整理した。結果は、以下のとおりである。

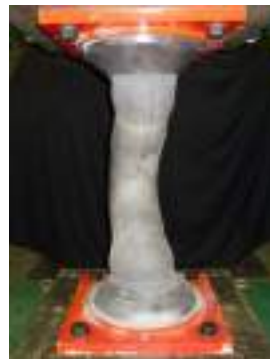
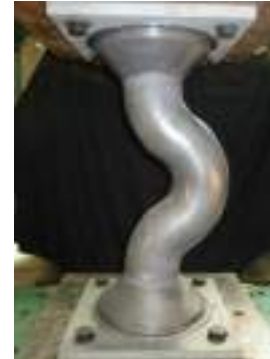
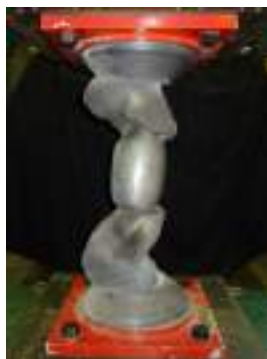
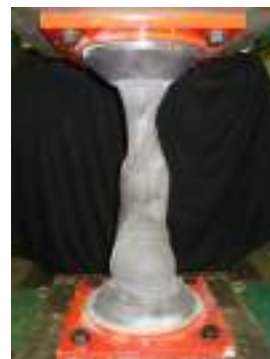
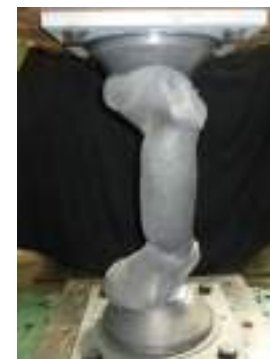
加振前

加振後  
(±150mm 100 サイクル)  
(a)No.1 : P 方向

加振後  
(±50mm 400 サイクル)  
(b)No.6 : O 方向

加振後  
(±150mm 100 サイクル)  
(c)新規品 : P 方向

写真 5.5.3-4 鉛ダンパーの加振前と加振後の形状 <sup>5.5.3-13)</sup>

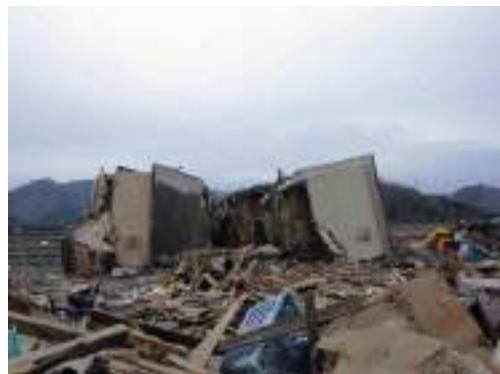
転倒した建築物ではほとんどの建築物で原位置からの移動を伴っており、大きな浮力が働いていたと推測される。写真6.2.1-5の建築物は原位置から70mほど流されているが、地面などに引きずった跡は見られていない。また、写真6.2.1-7は開口の少ない冷凍倉庫であるが、2m程度のコンクリートブロック(CB)塀を壊さずに乗り越えて転倒しており、大きな浮力が作用したことが分かる。一方で、複数の2階建てCB造集合住宅が転倒した地域(写真6.2.1-8)では、同じ形状の一部の建築物は流失してしまい移動先が分からなくなった事例があった。この場所は、防潮堤のそばであり、浮力に加えて防潮堤を乗り越えた津波による非常に大きな水平力が作用した

ものと思われる。

写真 6.2.1-8 CB造集合住宅の転倒

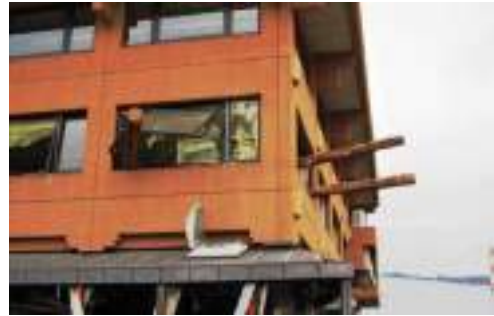
流木(写真6.2.1-14)、自動車、コンテナ、船舶、倒壊した建築物の一部など、さまざまな漂流物が建築物に衝突したものと思われる。これらにより、天井、窓ガラス、ベランダの手すりなどの脱落を引き起こした建築物

写真6.2.1-14 流木の残骸

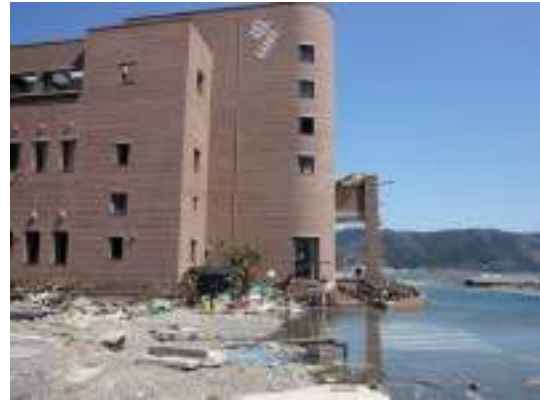
写真 6. 2. 4-2 建築物周囲の地盤沈降

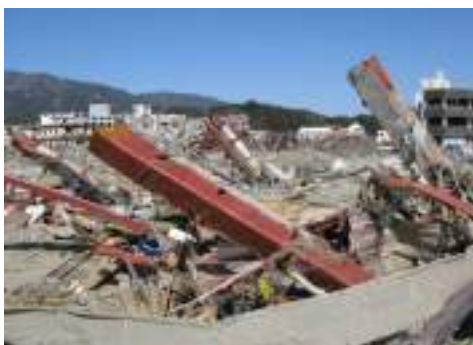
1階(または2階)の柱頭接合部での破壊により建築物が移動・流失したものが比較的多く見られた(写真6.3.1-3)。根巻きや埋め込み柱脚などで柱脚部の耐力が大きい場合にこのタイプの破壊になると考えられる。敷地には基礎と1階(または2階まで)の複数の柱が残されており、建築物の行方を示すかのように同じ方向へとなびいている。下フランジが取り付けダイアフラムと1階柱との溶接部で破壊することで柱の断面が露わになっていたものが多いが、2階床レベルの梁であるH形鋼のフランジが引き裂かれていたものもあった(写真6.3.1-4)。

写真6.3.1-3 1階柱の残存

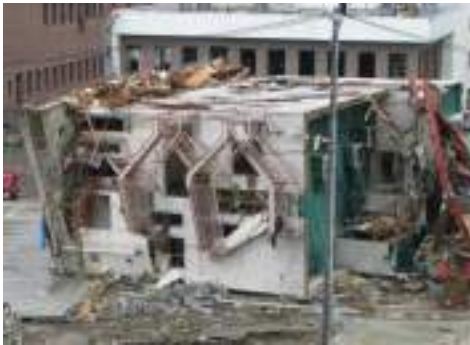
(a)は一例のみであったが、杭基礎が引き抜け転倒した事例が女川町で見られた(写真 6.3.1-5)。本建築物では、外装材のALCパネルはほとんどが残存している。上階の床スラブと開口部の上端との距離は80cm程度であった。建築物全体が津波に飲み込まれて浸水した状態を想定し、床スラブの下の空間に空気が溜まっていたとすれば、平米当たりの重量が0.8tf程度の鉄骨造では浮力によって上部構造の重量がほぼキャンセルされることとなるため、基礎の重量と杭の抵抗は残るものの、転倒しやすい状態になっていたものと想像される。

写真 6.3.1-5 3階建てS造の転倒

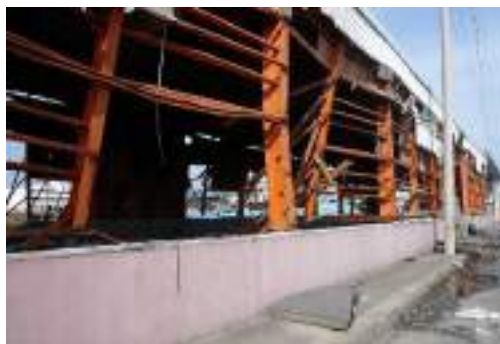
津波の波圧や漂流物の衝突によると考えられる柱等の構造躯体（写真 6.3.1-13, 14）および非構造部材（写真 6.3.1-15）の大きな変形が見られた。

写真 6.3.1-13 柱の変形

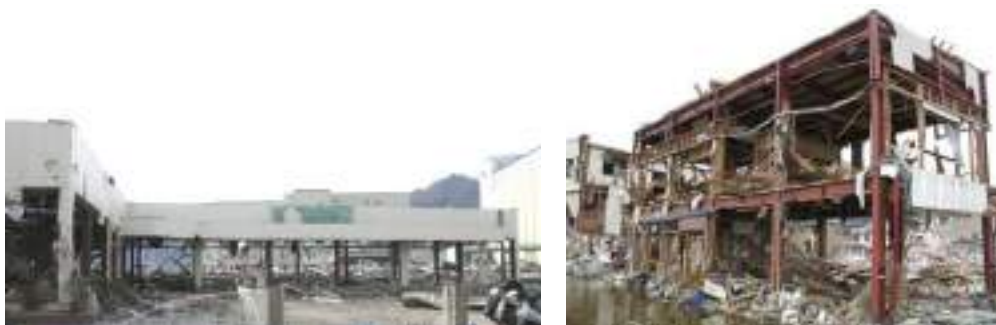
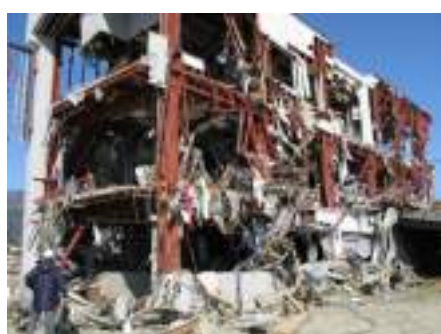
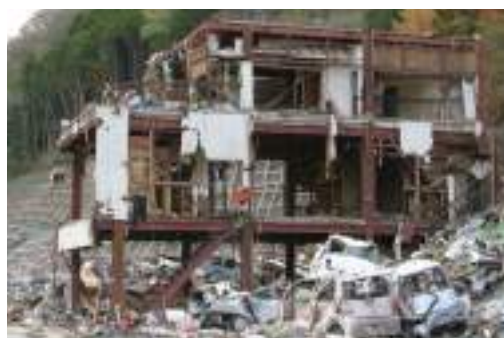
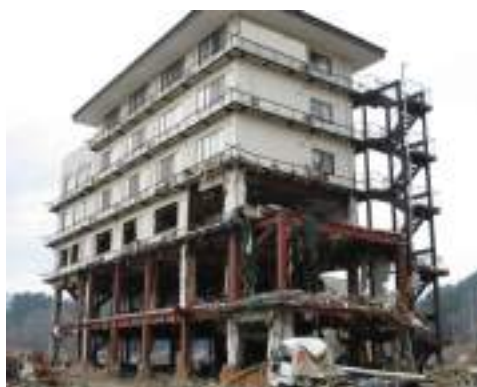
写真6.3.2-1 耐力算定の対象とした残存鉄骨造骨組

計測最大浸水深  $\eta_m$  が 14~15m の女川町の例 (ON-S3) と陸前高田市の例 (RT-S3) では破線で示した水深係数  $a$  の範囲は 1 以下となっている。 $\eta_m$  が 11.5m の宮古市田老の例 (TR-S6) では  $a$  の範囲は 1 前後である。一方、 $\eta_m$  が 3.5m で小さい釜石市の例 (KM-S1) では  $a$  の範囲は 1 を大きく上回っている。 $a$  が小さいながら残存した大船渡市の例 (OF-S2) では、海側や周辺に他の建築物が残存していたことから、津波による作用荷重は他の例に比べて小さかったことが考えられる。以上から、工作物や鉄筋コンクリート造の検討<sup>6.3-2)</sup>と同様に、 $\eta$  が 10m を超える地域では計測最大浸水深相当の静水圧荷重が片側から作用するような状態にはならなかったと推察される。

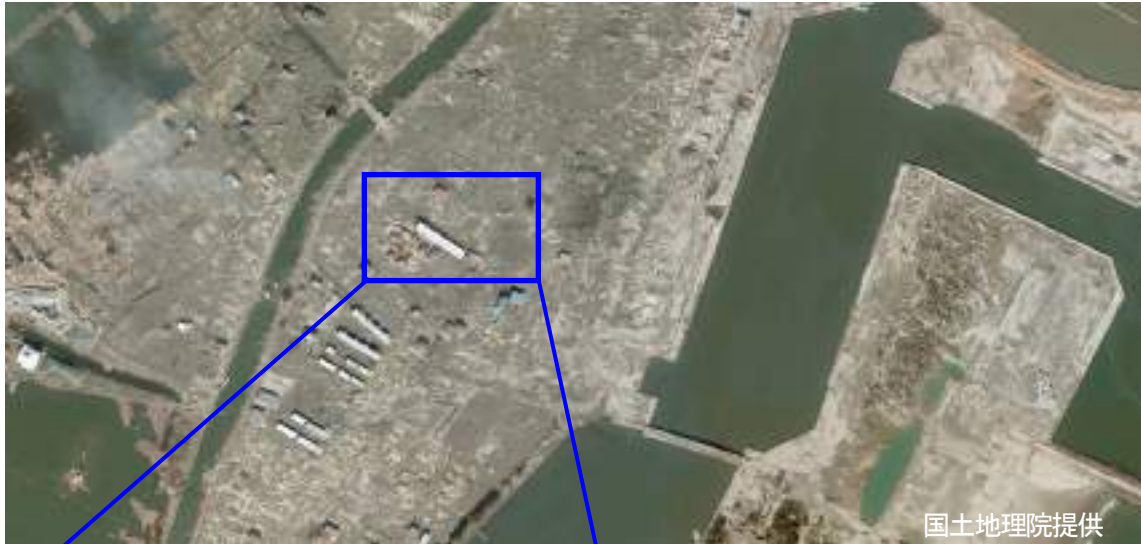
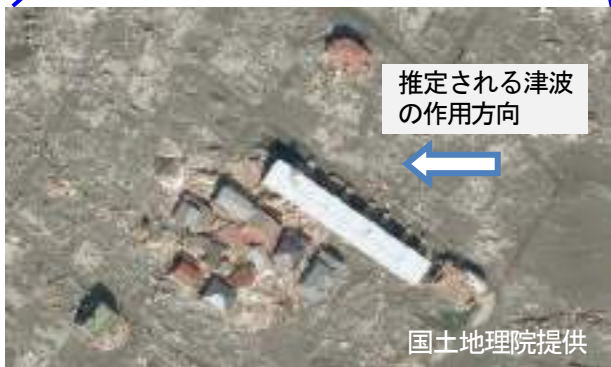
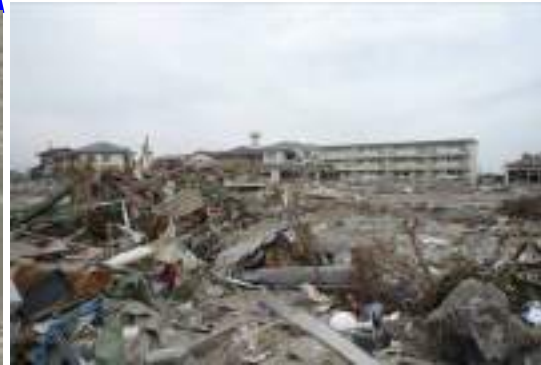
- 1) 大規模な建築物が残存した場合、その後方に建つ木造建築物では構造仕様に関係なく残存する事例が見られた（写真 6. 4. 1-3）。残存する建築物により、その後方に建つ木造建築物に作用する津波波力が軽減されたためと考えられる。

写真 6. 4. 1-4 津波の入射方向に建つ建築物により津波波力が軽減し、残存したと考えられる例 (名取市閑上地区)

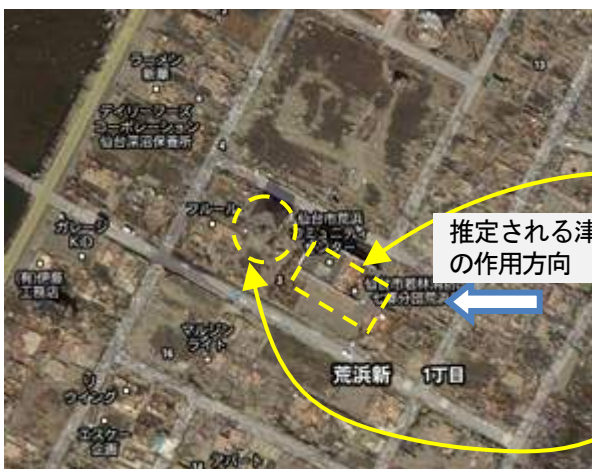
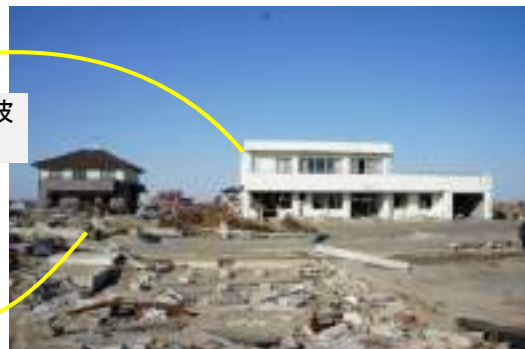
2) 小規模な建築物が残存した場合、その後方に建つ木造建築物では構造仕様が優れたものが残存する事例 (写真 6. 4. 1-4) や、(例えば非木造などの) 低層建築物が残存して列状に残存する事例 (写真 6. 4. 1-5) などが見られた。小規模な建築物でも残存した場合には、その後方に建つ木造建築物に作用する津波波力が軽減されたためと考えられる。

写真 6. 4. 1-4 入射方向に低層 RC 建築物 (浸水深約 6m) があって、残存した木造住宅

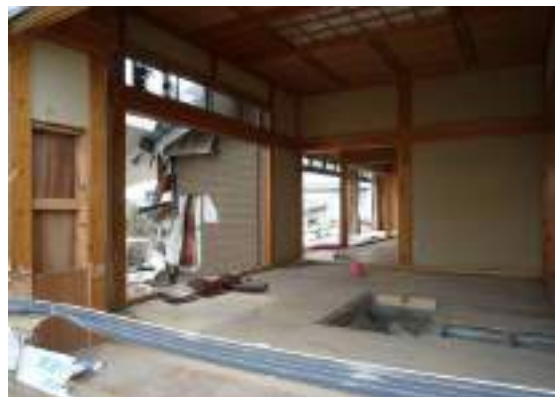
写真 6. 4. 1-6 津波の作用方向に開口が多く残存したと考えられる事例

写真 6. 4. 1-7 写真 6. 4. 1-6 の内部

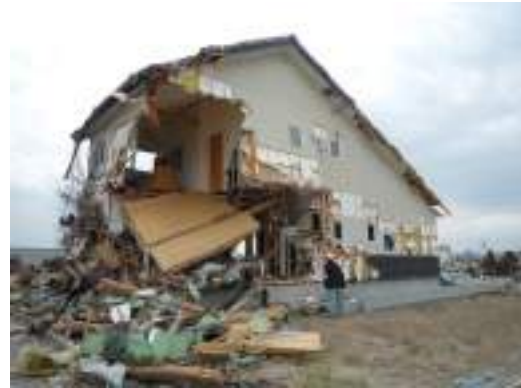
b) 津波の作用方向に面する建築物の隅部の柱および外壁面を流失しつつも残存する事例が複数確認された(写真6.4.1-8、写真6.4.1-9)。

写真6.4.1-9 建築物隅部を流失しつつも残存した事例(2)

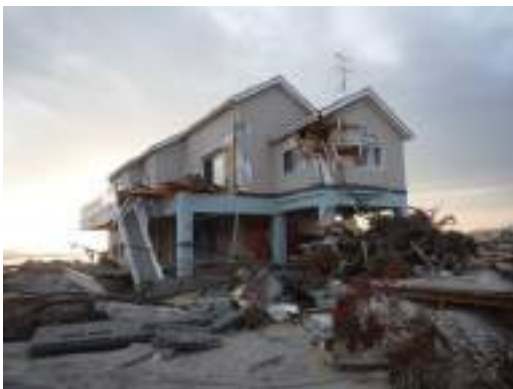
c) 1階を鉄筋コンクリート造等とした立面混構造建築物では、残存している事例が複数みられた。1階の鉄筋コンクリート造は、ラーメン構造によるピロティ形式(写真6.4.1-10)や津波の作用方向に対し開口を有する壁式構造(写真6.4.1-11)などが確認された。

写真6.4.1-10 1階RC構造(ピロティ形式)で残存する事例(1)

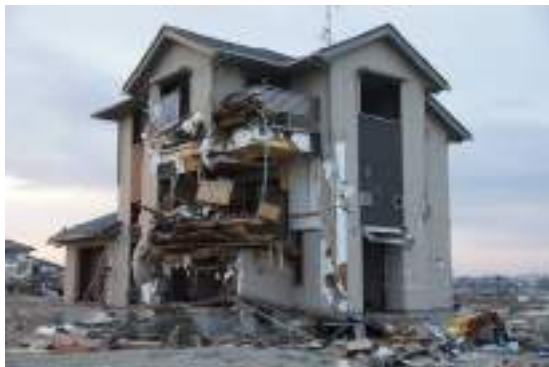
d) 3階建ての木造建築物の浸水深が高いにもかかわらず、残存している例(写真6.4.1-12)が確認された。ただし、当該住宅は木質プレハブ工法であり、構造仕様が極めて優れている可能性も否定できない。

写真6.4.1-12 残存する木質プレハブ工法による3階建て住宅

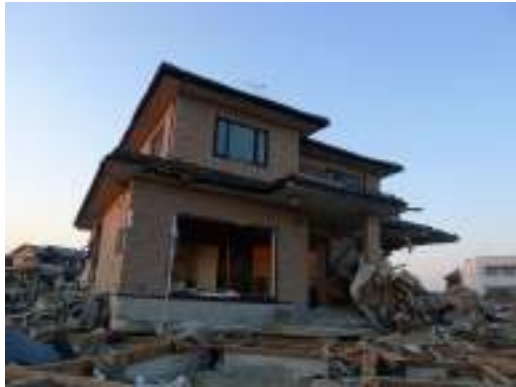
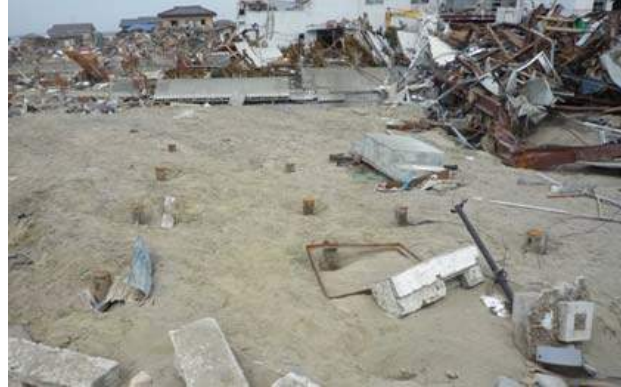
その他の例として、地盤改良のための鋼管杭上に施工されたべた基礎ごと建設地（インターネットで調査）から移動して残存した木造住宅（写真 6.4.1-13）や、浸水深との関係は不明であるが、転倒した木造建築物（写真 6.4.1-14）も確認された。

写真 6.4.1-13 べた基礎ごと建設地から移動し残存した例（右は当所位置に残る鋼管杭）

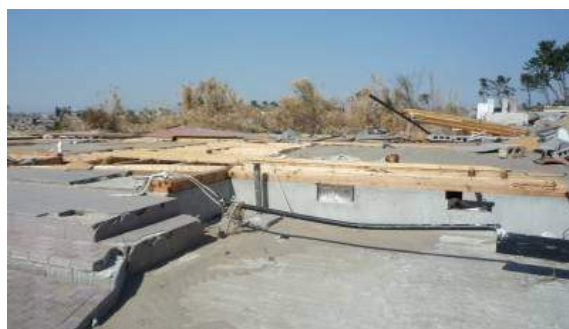
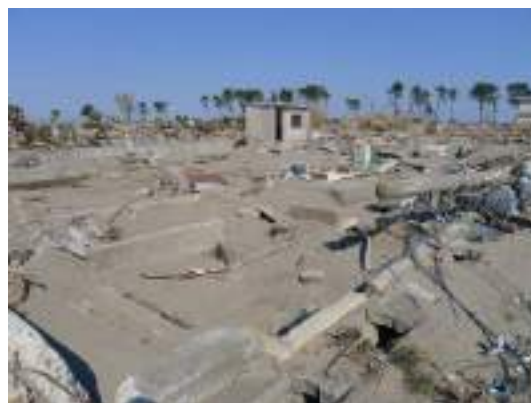
被害形態としては基礎と土台のみを残し上部構造が流失した例（写真 6. 4. 1-16）、土台も流失し基礎のみ残る例（写真 6. 4. 1-17）などが多数確認された。さらに、基礎ごと流失した例（写真 6. 4. 1-18）も確認されたが、量的には少ない。一方、上部構造が流失したものの、1階の床板が残存した例（写真 6. 4. 1-19）や、コンクリートブロック造（CB造）の浴室の立ち上がり部分を残して上部構造が流失した例（写真 6. 4. 1-21）、ホールダウン金物が破損した事例（写真 6. 4. 1-21）なども確認された。

写真 6. 4. 1-16 上部構造が流失し土台が残った例 写真 6. 4. 1-17 上部構造と土台も流失した例
