**国土技術政策総合研究所資料**

**建築研究資料**

**平成 23 年（2011 年）東北地方太平洋沖地震被害調査報告**

**国土交通省 国土技術政策総合研究所**

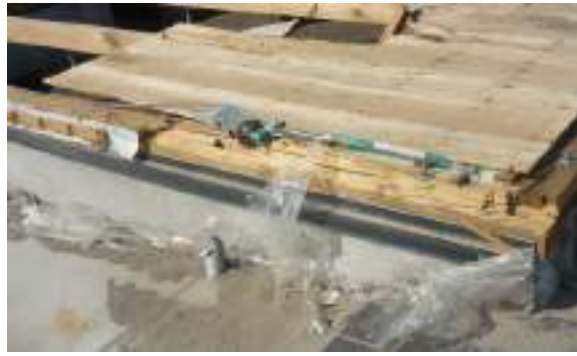
被害形態としては基礎と土台のみを残し上部構造が流失した例（写真 6. 4. 1-16）、土台も流失し基礎のみ残る例（写真 6. 4. 1-17）などが多数確認された。さらに、基礎ごと流失した例（写真 6. 4. 1-18）も確認されたが、量的には少ない。一方、上部構造が流失したものの、1階の床板が残存した例（写真 6. 4. 1-19）や、コンクリートブロック造（CB造）の浴室の立ち上がり部分を残して上部構造が流失した例（写真 6. 4. 1-21）、ホールダウン金物が破損した事例（写真 6. 4. 1-21）なども確認された。

写真 6. 4. 1-19 床板も残存した例

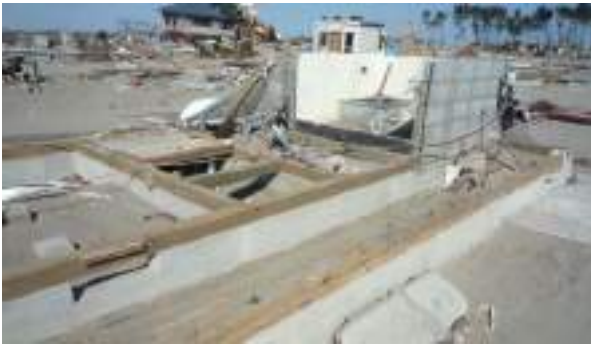
写真 6. 4. 1-20 CB 造の浴室立ち上がり部分を  
残して上部構造が流失した例

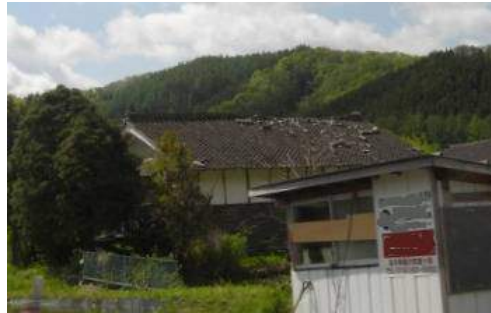
北上市から国道 107 号線で遠野市を経由し、県道 35 号線にて大槌町へ向かう途中に、木造建築物の顕著な被害はほとんど見あたらなかった。屋根瓦の被害を想像させるブルーシートすら、ほとんど見受けられなかった（写真 1.1）。遠野市市街地東側において、モルタル外壁のひび割れ等軽微な被害が 1 件、棟瓦が一部崩れる被害（写真 1.2）が 2 件あったのみである。なお、北上市～遠野市周辺は積雪地であり、住宅の屋根葺き材は 8 割方金属板葺きで、瓦葺きは極めて少ない。

写真 1.2 棟瓦の被害

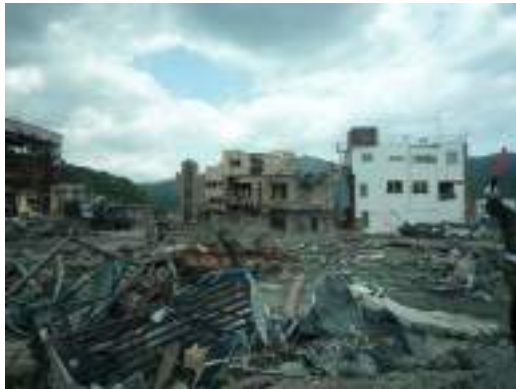
大槌町の津波の高さは約 13m 程度とされており、かつ、火災も発生したため、同町中心部（写真 2.1、2.2）や標高が低い地区（写真 2.3）では木造住宅等の小規模木造建築物はほぼ残存していなかった。

写真 2.1 小規模建築物が残存しない大槌町中心部

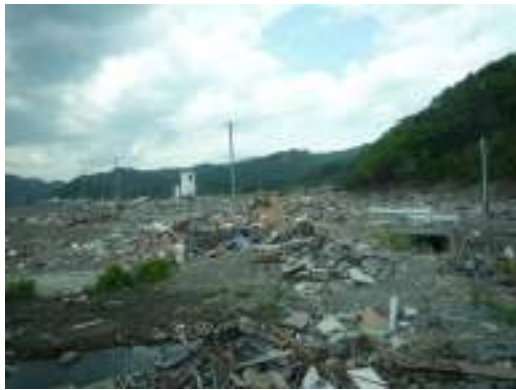
写真 2.3 残存建築物がほとんどない低地

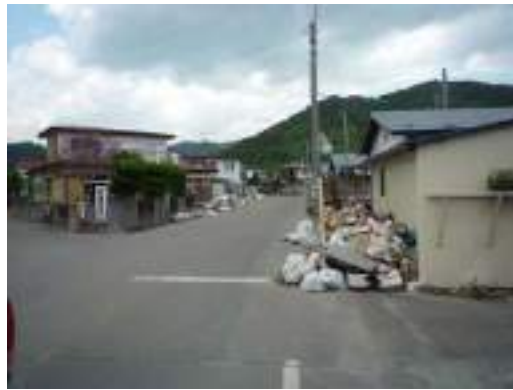
これに対して第 14 地割北西側では、標高約 12m で床上浸水程度（写真 2.4）であるが、大槌中学校で浸水深 1.38 m、第 14 地割南東部で浸水深 3.0 m であった。第 14 地割南東部では、小規模な火災も発生し、おそらく津波で残存したと思われる木造住宅も焼失していた（写真 2.5）。ここでの入射方向の先頭には木造平屋建ての家屋が一部を大きく損傷しながらも残存（写真 2.6）していた。この入射方向と反対方向にはほとんど残存している建築

写真 2.4 第 14 地割北西部の概況

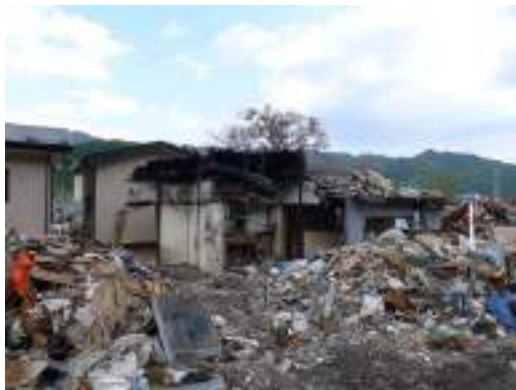
写真 2.5 第 14 地割南東部に残る火災の痕

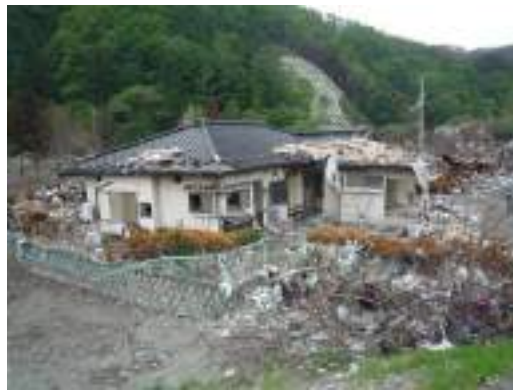
写真 2.6 第 14 地割南東部の入射方向先頭の木造家屋 (①)

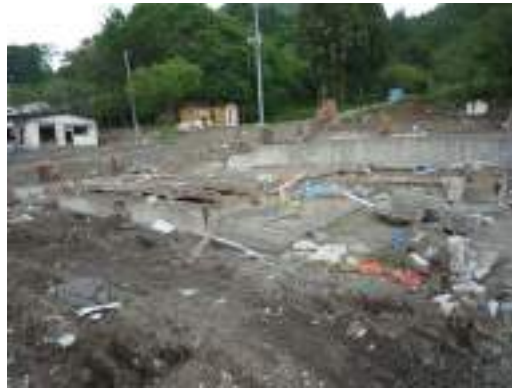
第 24 地割は、傾斜地に建つ住宅街 (写真 2.9) であるが、その最下に建つ複数の木造家屋が流失していた (写真 2.10) が、2 列目程度の高さにある住宅は浸水深 2.7 m に対して、西南西側開口部などを大きく損傷するも、残存していた (写真 2.11)。さらに、高い位置に立つ住宅はほとんど浸水もなく、外見上無被害であった (写真 2.12)。この地区の残存建築物、流失建築物の位置関係を図 2.3 に示す。

写真 2.10 第 24 地割最下の流失家屋の痕

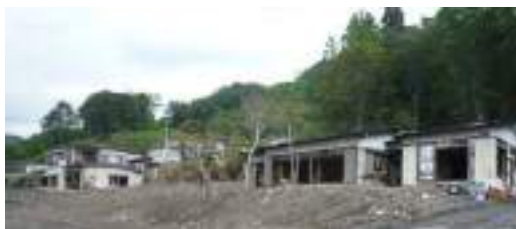
写真 2.11 第 2 列目くらいの高さの残存木造住宅 (右 : ①、左 : ②)

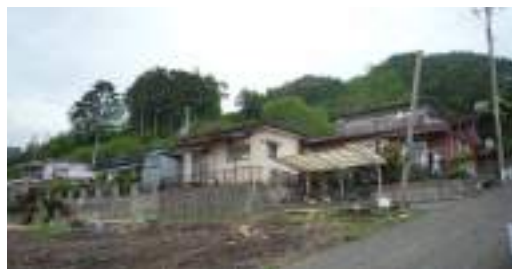
写真 2.12 写真 2.11 より高い位置で外見上無被害の木造住宅 (右から③、④)

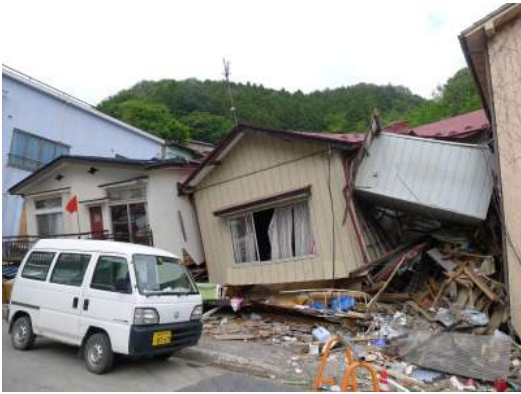
写真4.1は、流失は免れたが津波により1階が崩壊した木造2棟である。写真4.2は流失・倒壊を免れたが、基礎と土台が大きくずれた木造である。土台のアンカーボルトは確認できなかった。写真4.4は流失は免れたが1階が全壊状態で、大きく傾斜した木造。写真4.5は1Fの脚部が崩壊し、大きく移動した木造。写真4.7は最前列で津波を受け、2階軒下まで浸水したが損傷は比較的軽微な木造。浸水深は5.9mであった。写真4.8は被害が軽微な木造で、柱が1本破損していたが、ホゾパイプによる金物工法であった。写真4.10は流失を免れたが、基礎上端で大きく移動した木造である。移動距離は坂の下方向に38cm、坂下から見て右方向に38cmであった。写真4.12は坂の下側が高基礎となっている木造で、基礎上端部で大きく移動していた。築年は古いと推測され、アンカーボルトは確認できなかった。写真4.14は先頭で津波を受け、完全に水没したと考えられるが損傷が少ない木造。築年は新しいと考えられ、損傷は柱1本の折損のみであった。折損した柱の接合部では、ドリフトピンを挿入するタイプの梁受け金物が確認された。

写真 4.1 倒壊した木造

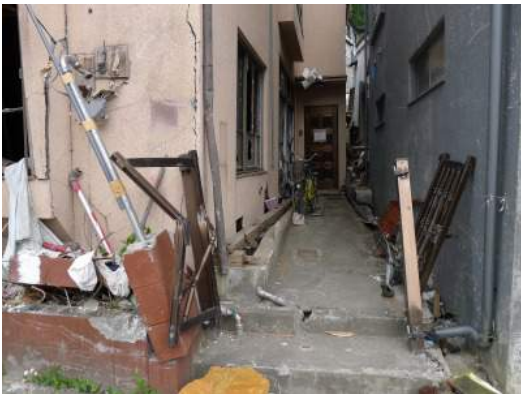
写真 4.2 土台と基礎がずれた木造

写真 4.3 前写真の建物のずれ

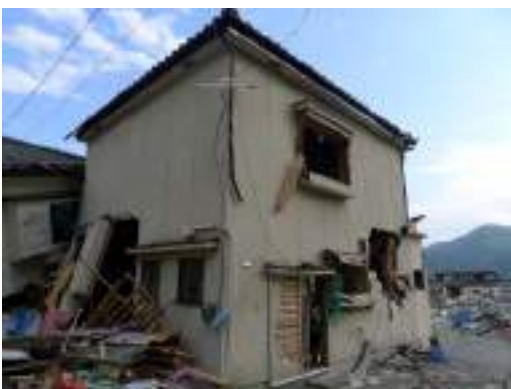
写真 4.7 残存した木造

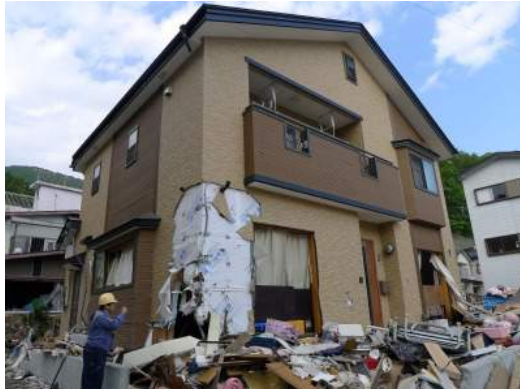
写真 4.8 残存した木造

写真 4.9 前写真の柱脚部

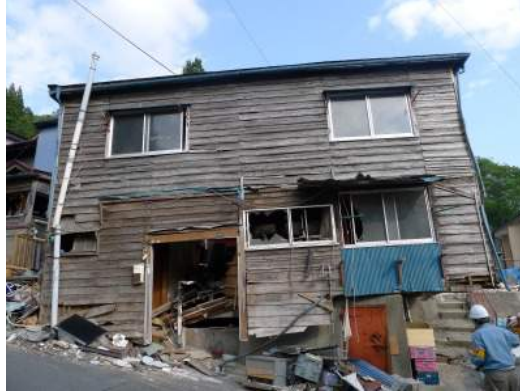
写真 4.12 基礎上端で大きく移動した木造

写真 4.13 前写真の建物の基礎上端部

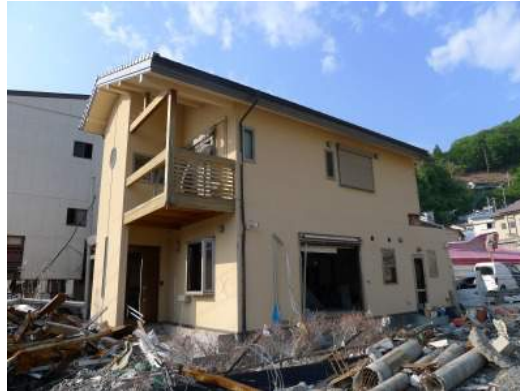
写真 4.14 残存した木造

写真 4.15 折損した柱の接合部

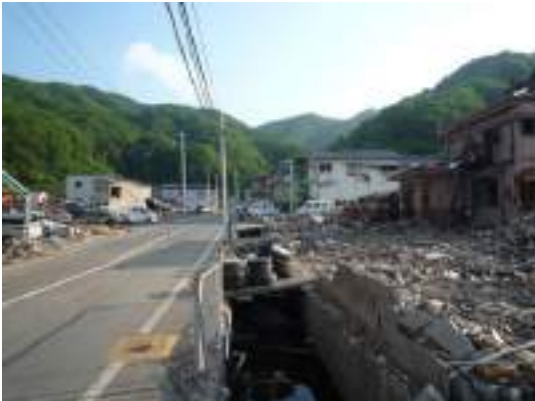
釜石湾奥の釜石港の南側に位置する松原町は、北側に開けた傾斜のある住宅地である。住民によると、津波は湾のある北側から、住宅地の奥に進入した。住宅地の中程に、木造住宅等の住家の流失と非流失を分ける流失境界があった。(写真 5.1) (写真 5.2) 境界の下側では多くの木造住宅等の住家が流失していた。境界の上(高台)側では流失していない。流失境界付近では、1階が層崩壊した木造住宅が見られた。(写真 5.3) 流失境界付近では、流失元が不明の、漂着した木造住宅も見られた。(写真 5.4)

写真 5.1 流失境界付近の市街状況

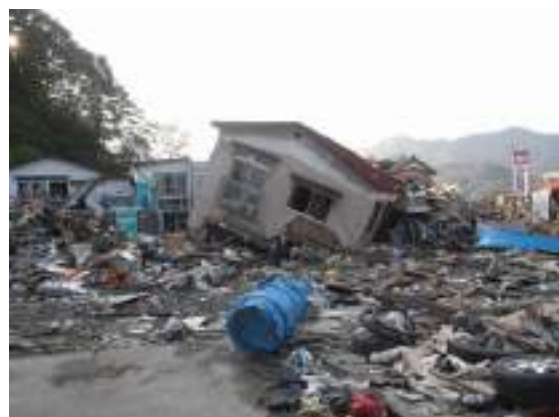
写真 5.4 漂着した木造住宅

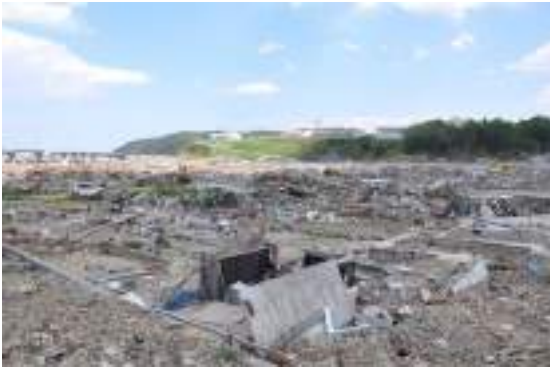
海拔 10m 以下である本吉町下宿、泉地区は壊滅的な被害であり、残存する建築物は確認されなかった。傾斜地等に残る浸水痕から地上から 10m 以上 (海拔) の津波高さであったと考えられる (写真 7.4, 7.5)。

写真 7.4 元吉町下宿、泉地区の被害(1)

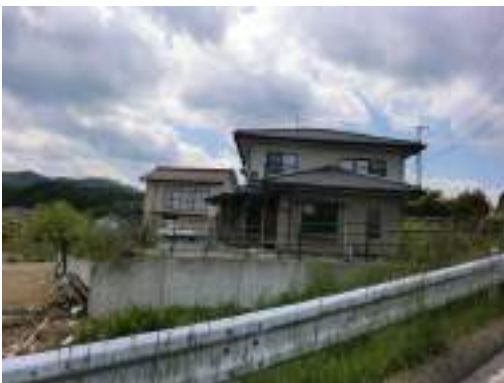
写真 7.5 元吉町下宿、泉地区の被害(2)

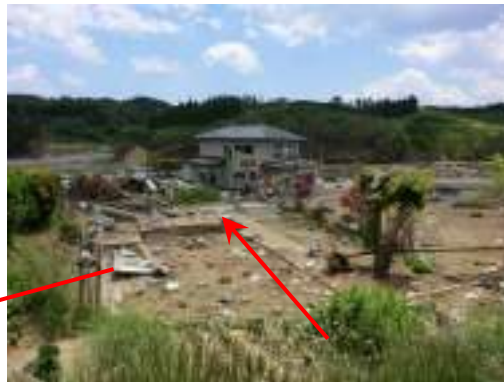
流失した建物が多く見られた地域において残存した木造住宅が存在した。0 邸は 1 階天井まで浸水し、サッシガラスの割れなどの損傷があるものの残存。浸水高さは施主へのヒヤリングにより確認。0 邸とほぼ同じ高さに建つ T 邸も残存 (写真 7.6)。外観上の損傷はほぼない。0 邸よりも低い場所に建つ 2 棟の木造住宅のうち 1 棟は流失し、1 棟は残存。残存した木造住宅は築 3 年、流失した木造住宅が古い (築年数は未確認) 建物であったことをヒヤリングにより確認 (写真 7.7)。

写真 7.6 O 邸 (手前) と T 邸 (奥)

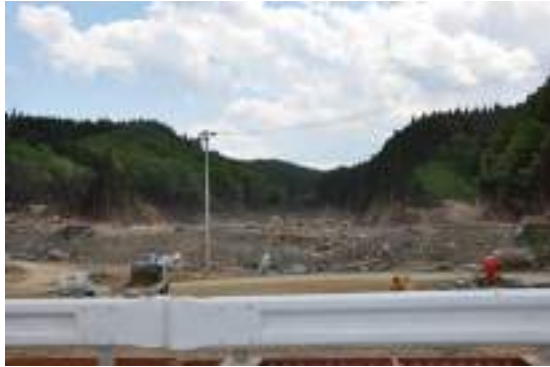
海拔 30m 程度の高台に建つ木造住宅は、1 階が腰壁程度まで浸水した痕跡があるが、残存していた。隣接する、海拔 20~25m に建つ木造住宅は、流失していた。さらに背面に傾斜地を有する木造住宅 (海拔 10m 程度) はすべて流失していた (写真 7.10, 7.11)。

写真 7.10 残存する木造住宅 (本吉町二十一浜)

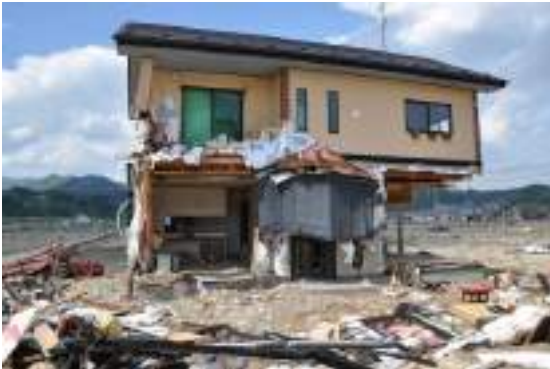
写真 7.11 流失した木造住宅(本吉町二十一浜)

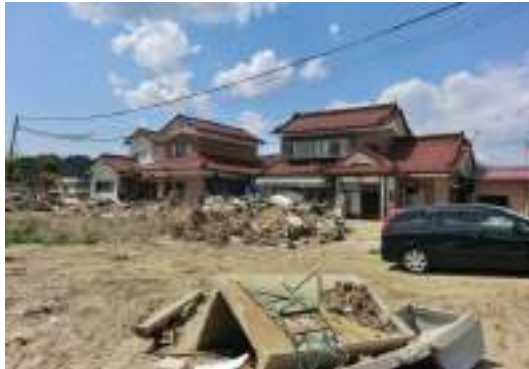
津谷川に沿って遡上してきた津波により、河川の近くに建つ木造住宅 (海拔 10m 程度) は流失していた。残存する木造住宅の一部では、平野部の津波被害でみられたような外壁面を流失する被害がみられた (写真 7.12)。地上面からの浸水高さは 2.7m であった (写真 7.13)。

写真 7.12 残存する木造住宅  
(本吉町津谷新明戸)

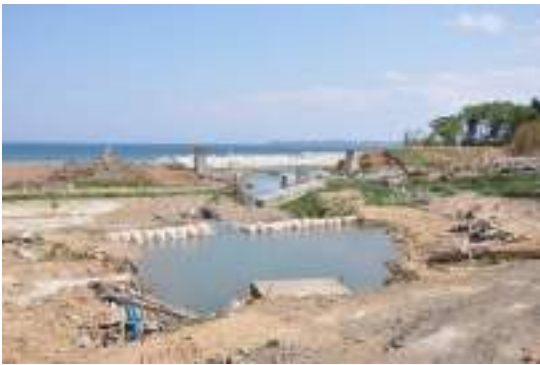
国道 45 号線沿岸部の本吉町幸土と本吉町大沢境界を流れる河川の河口部より津波が遡上したとみられ、沿岸に建つ住宅が流出し写真 7.16 に示す土台だけが残存していた。国道 45 号線を挟んで内陸側の沿道に建つ住宅も流出したとみられるが、平面距離で 20m 程度離れた写真 7.17 に示す住宅は残存し、大きな損壊も見られなかった。宅地付近の地盤は北側に傾斜しており、その高さと河川との位置関係により残存と流失が分かれたと推測できる。また、その位置より 100m 程度 45 号線を北上すると津波の遡上及び浸水した痕跡は見当たらず、河川周辺の比較的狭い範囲での津波被害であると推測できる。

写真 7.17 残存する木造住宅 (本吉町幸土地区)

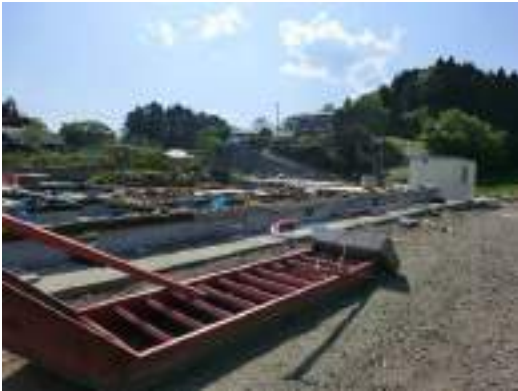
赤牛漁港につながる小川 (写真 7.18) に沿って津波が遡上したと考えられ、小川に沿って建つ木造住宅 (いずれも海拔 10m 程度) は流失していた (写真 7.19)。国道 45 号に面して建つ愛宕神社 (海拔 17m 程度) は残存していた。

写真 7.19 流失した木造住宅(本吉町赤牛地区)

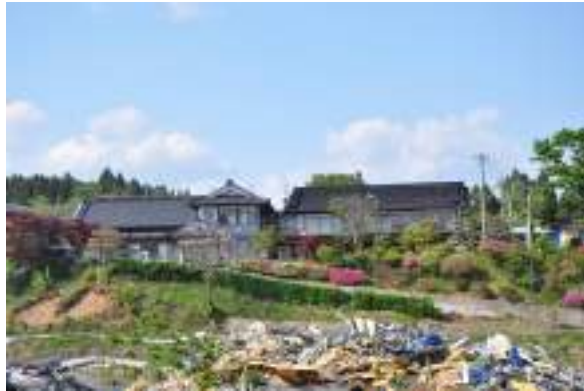
日門漁港に面する海拔 10m 程度の木造住宅はすべて流失していた (写真 7.20) が、海拔 20m 程度の高台に建つ神社や木造住宅は残存していた (写真 7.21)。また、海拔 15m 程度に位置する土蔵も残存していた (写真 7.22, 7.23)。海に面する高台に住む住民の話によると、津波は海拔 20m 程度にまで達したとのこと (写真 7.24)。

写真 7.20 流失した木造住宅  
(本吉町山谷・日門地区)

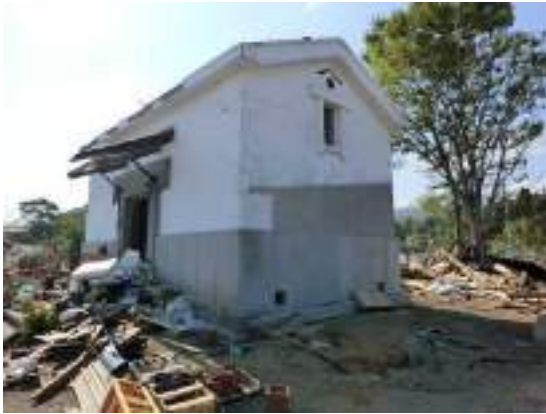
写真 7.21 残存する高台に建つ木造住宅  
(本吉町山谷・日門地区)

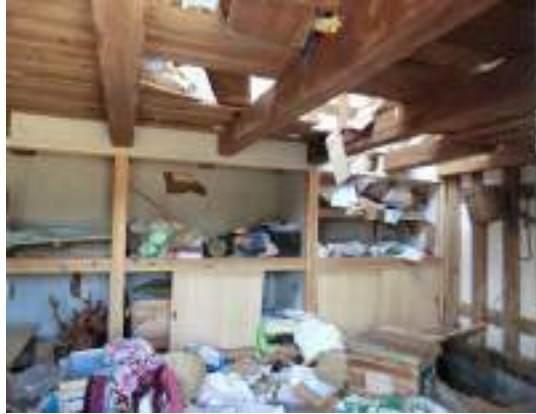
写真 7.22 残存するやや高台に建つ土蔵  
(本吉町山谷・日門地区)

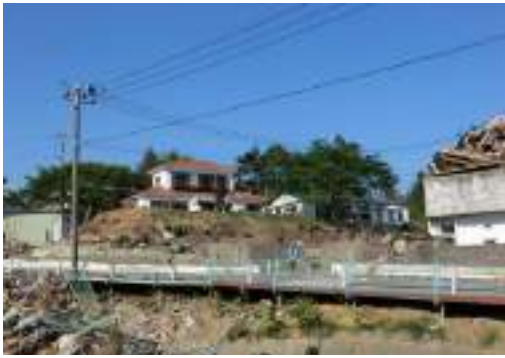
川の流域で、多くの木造住宅が流失した地域に建つ宮城県漁業協同組合大谷本吉支店（鉄筋コンクリート造）と JA 南三陸大谷支店（鉄骨造）は津波により大破（写真 7.25 と写真 7.26）。宮城県漁業協同組合大谷本吉支店は 2 階建ての建物の屋根まで浸水。宮城県漁業協同組合大谷本吉支店よりも高台に建つ木造住宅（写真 7.27）。外観上の損傷はほとんどない。川の上流に建つ木造住宅も多くは流失。標高約 25m に建つ木造住宅は津波により大破したが、流失していないものあり（写真 7.28）。

写真 7.26 写真 7.25 の漁業協同組合 (手前) と JA 南三陸大谷支店 (奥 : S 造)。JA 南三陸大谷支店は津波により大きな被害を受けていた。

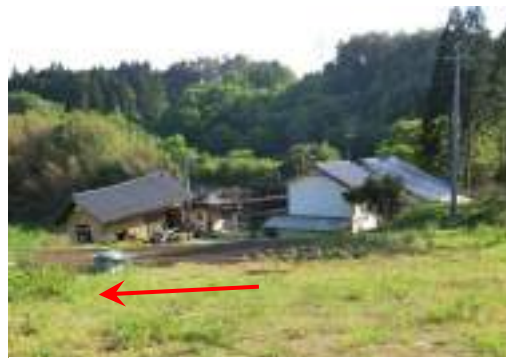
写真 7. 27 写真 7.25 の漁業協同組合よりも高台に建つ木造住宅

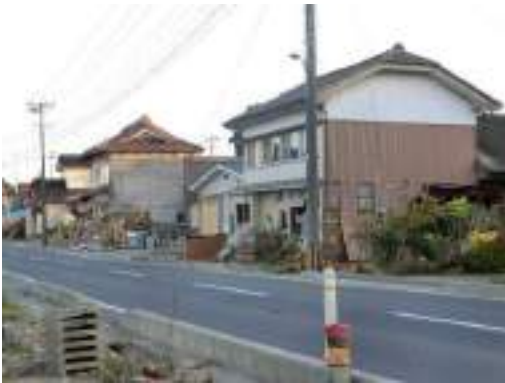
写真 7. 28 写真 7.25 よりも山側に建つ木造住宅。左側の建物は津波により大破。右の建物はサングラスの損傷

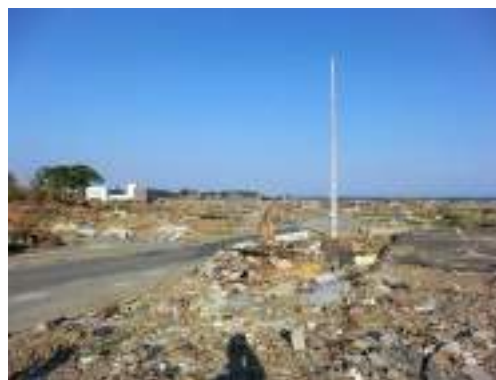
国道 45 号線の岩井崎入口交差点より太平洋側に伸びる道路は海岸に向かい路面が下りに傾斜し、その沿道両側の住宅地では住宅の浸水深が 30cm 程度から次第に深くなっていたことを確認した。沿道南側の住宅の南面の被害が著しい住宅が幾つか確認できた（写真 7.31）。そして、波路上牧付近に達すると道路は急に下り、住宅の流失跡や壊滅した住宅が一面に数多く確認できた（写真 7.32）。

写真 7. 31 道路南側の被害が甚大な住宅

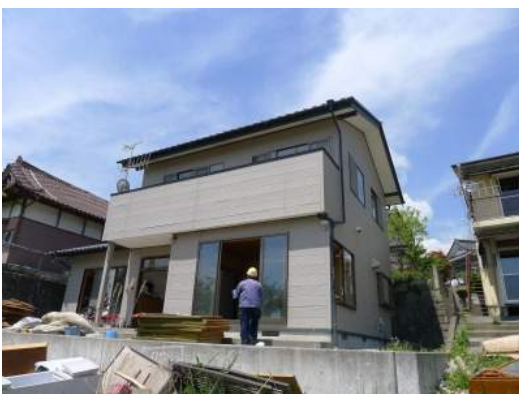
図 8.3 に調査地区の航空写真と、調査建物の位置を示した。写真 8.1 は海拔 1~2m 程度の位置に立つ鉄筋コンクリート造のビルで、浸水深は 15.4m であった。写真 8.2 は底がせん断変形した鉄筋コンクリート造建物で、変形の方法から津波の南側からと予測される。写真 8.3 は 2.2m 浸水して残存した木造建物。写真 8.4 は 1F の天井部分まで浸水したと推測されるが残存した平屋の木造住宅。津波を受けた方向に大きな開口があった。写真 8.6 は 1.4m の浸水深で残存した平屋の木造住宅。

写真 8.3 残存した木造

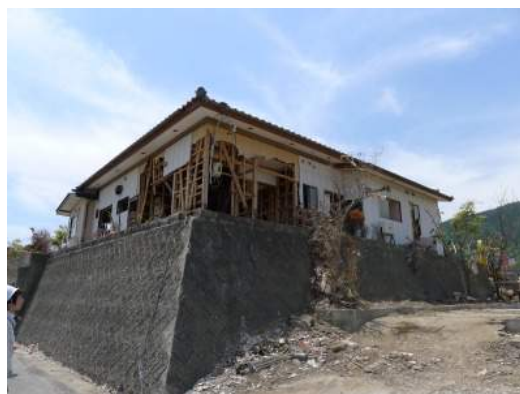
写真 8.4 残存した木造

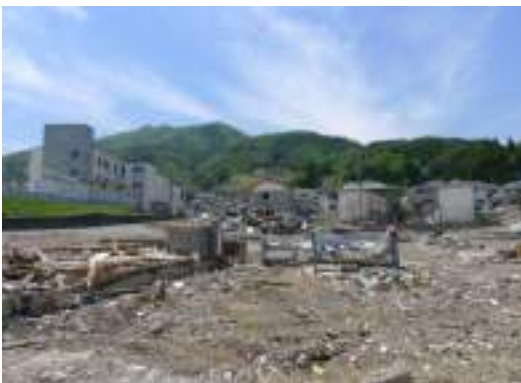
大船渡湾の西側に位置し、東側に開けた傾斜地（写真 9.1）で、東側を国道 45 号線（旧道）に接している。南側は数メートル敷地の高い大船渡小学校に隣接している。大船渡小学校の 1 階の窓ガラスには、浸水跡が残っていた。この地区に残る木造住宅の中で、最も低い敷地に建つ建物の（写真 9.2）浸水深は 4.35m であった。この住宅の敷地の標高は、約 10 m（GPS）であった。なお、この住宅は南東方向に 40 cm ほどねじれを伴う移動をしていた（写真 9.3）。この地区よりも標高の低い、国道 45 号線の東側では、1 階部分が層崩壊した比較的大きな木造建築物（写真 9.4）があった。

写真 9.1 笹崎地区の全景（左側に大船渡小）

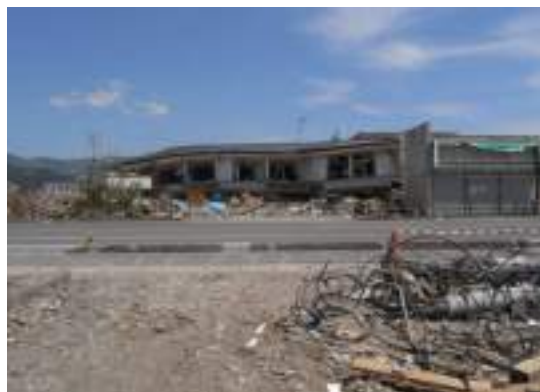
写真 9.4 45 号線の東側の木造に被害

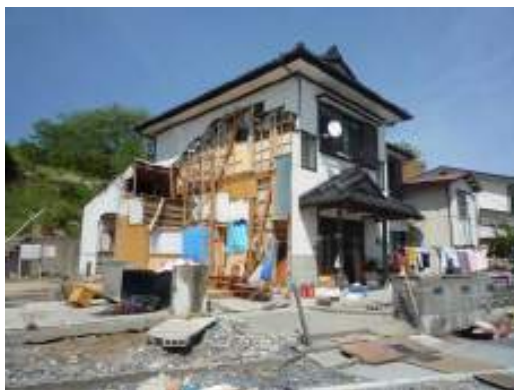
大船渡市赤崎町は、大船渡湾の東側に位置する集落で、海岸から県道9号線を超えて、緩やかな傾斜地である。居住者によれば、津波の高さは2階建ての家屋（敷地を高くしていない場合、写真10.1）の頂部まで完全に水没したようである。当該家屋は一部を流失していたが、大部分は流失を免れていた。隣接する作業小屋（写真10.2）は、土間コンクリートから土台が外れ、移動していた。これに対して通りを挟んで海側の2階建ての木造住宅（写真10.3）はほぼ無被害であった。また、この建物の北側には漂着した布基礎（写真10.4）があり、南側の木造家屋（写真10.5）も残存していた。これらの背後には裏山があり、これが津波による外力の大小に影響を及ぼした可能性もある。

写真10.1 赤崎町海岸付近で流失を免れた木造家屋（浸水深7m以上）

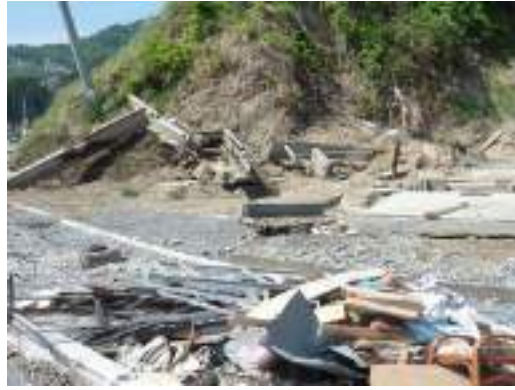
写真 10.4 漂着した布基礎

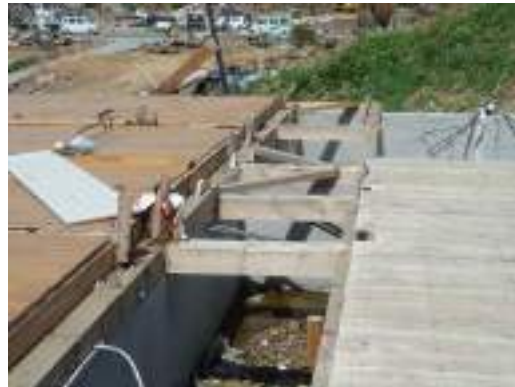
写真 10.11 写真 10.10 のホールドダウン金物

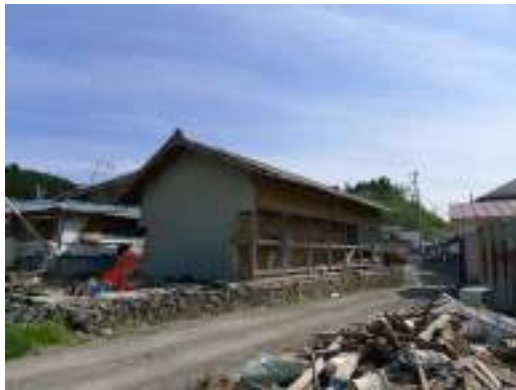
写真 10.17 残存する土壁による倉庫

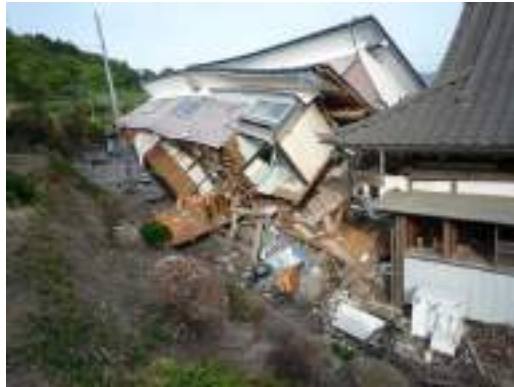
写真 12.6 転倒した家屋

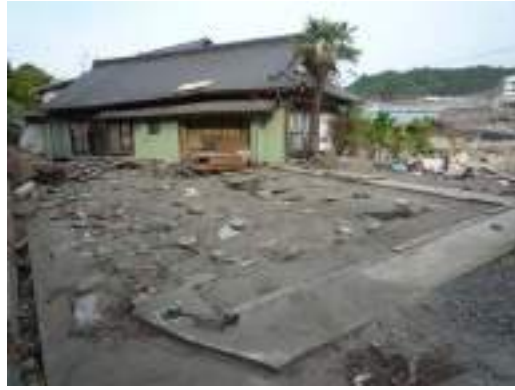
陸前高田市気仙町二日市は長部漁港の西側に切り立つ崖地（写真 12.1）であり、標高約 15 m あたりまで浸水しているように見受けられた。浸水範囲の最上部付近で浸水した倉庫（写真 12.2）の浸水深は 1.7 m であった。その手前の平屋建て（写真 12.3）や 2 階建て住宅（写真 12.4、浸水深 3.4 m）は、1 階軒まで浸水したとのことであるが、移動や壁の損傷などの被害は確認されなかった。一方、これらより多少低い位置の家屋は流失したり、転倒したりするなどの被害（写真 12.5）があった。転倒した 2 階建て家屋は単純な転倒ではなく、斜面下からの波に対して浮き上がるなどの挙動をした後、斜面下側に転倒したか、斜面下側に転倒した後、敷地奥部に流されたと見られ（写真 12.6）、柱脚部には釘や金物は一切無かった（写真 12.7）。この 2 階建て家屋と同一高さの敷地に隣接して建つ、比較的古い構法の平屋建て住宅（写真 12.8）は、斜面下側に向かって、数 m 水平移動していた（写真 12.9）。また、それらの 2 棟とほぼ同じ高さに建つ平屋建ての住宅も、大きく斜面下側に向かって水平移動し（写真 12.10）、隣接する 2 階建て住宅に衝突していた（写真 12.11）。

写真 12.10 数メートル移動した平屋の家屋

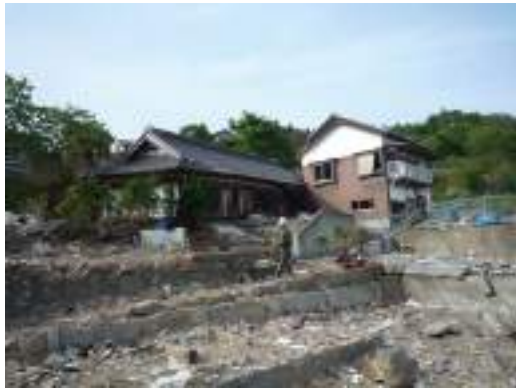
写真 12.11 移動して 2 階建て住宅に衝突

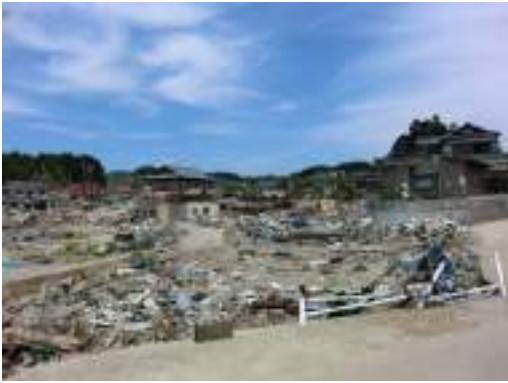
写真 13. 5 歌津泊浜地区の残存・流失木造住宅

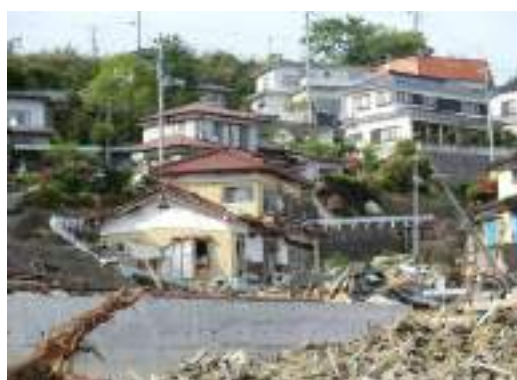
上ノ山地区の八幡川に近い傾斜地に残存する木造住宅(写真13.12)。写真13.12の建物のうち最も川に近いところの建つ木造住宅(写真13.13)。2階の開口部上部まで浸水。同建物の敷地の標高は約15m(Google Earthより)。この建物より標高が低い地域(川に近い地域)に建つ木造住宅で残存していたものはなかった。

写真 13.13 中央の木造住宅は2階開口部上部まで浸水

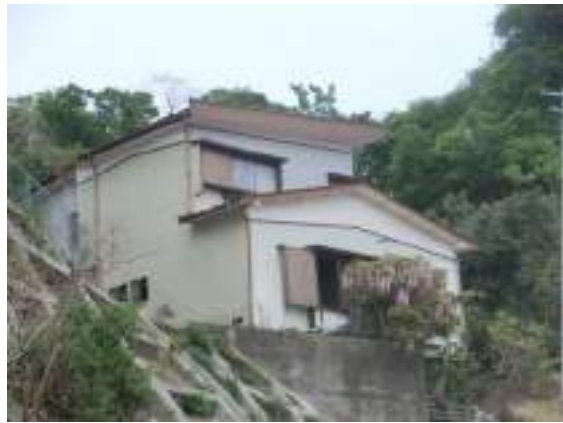
宮ヶ崎川尻及び宮ヶ崎宮ヶ崎は女川港北部の小高い場所に位置し、木造住宅や鉄筋コンクリート造の集合住宅が建っていた。また、女川港からの津波がその地区に達していたことが確認できた。川尻及び宮ヶ崎共に、立地高さの地形が影響して、被害の確認ができた住宅と被害の無い住宅が隣接しているなど、近隣で被害の状況が大きく異なっていたことが確認できた。写真13.20に示すように崖地に立地する川尻の住宅地に津波は達し、また、宅地から移動していた写真13.21の住宅を確認した。宮ヶ崎は写真13.22のように女川港側から傾斜した路面を登った場所に住宅地が位置し、この路面より津波が遡上したことが推測できた。宮ヶ崎の住宅では1m程度の浸水被害を確認し、写真13.23に示す壁仕上げの剥落や写真13.24に示すガラスの破損を確認した。

写真 13.21 宮ヶ崎川尻の移動した住宅

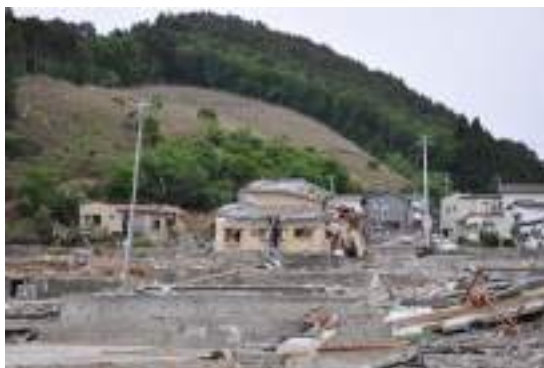
斜地に位置し、住宅が密集している。津波は女川街道とバイパスの方向に遡上したと考えられ、桜ヶ丘と鷺神浜鷺神の急傾斜の住宅地にまで達していた。写真 13. 24 から写真 13. 26 に示すように傾斜地の麓の住宅の多くは流失し、土台や基礎を残す状態であったが、隣接する住宅は地盤面が高いために、住宅被害は写真 13. 27 のような 1 階が浸水する程度であるなど、被害が大きく異なっていた。また、この地区の東部には小高い山があり、海岸からの津波の直接の浸入が遮蔽されたことなど、地理的な要因も被害に影響したことが推測できる。

写真 13.25 鷲神浜鷲神の流失跡と残存住宅

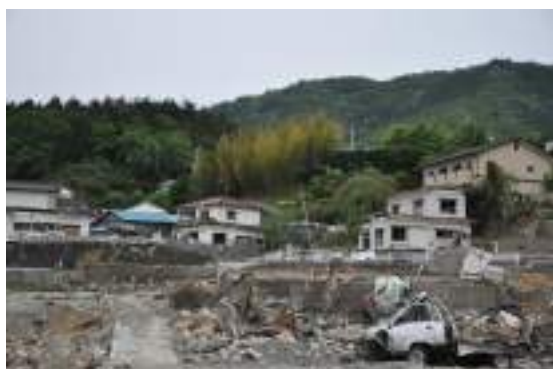
写真 13.26 鷲神浜鷲神の流失跡と残存住宅

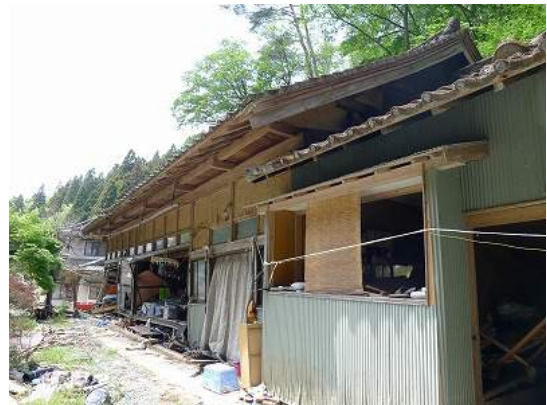
気仙沼湾南東部に位置する気仙沼市小々汐(こごしお)の入り江に沿った宮城県道218号線の内陸側には図15.1に示すように商店や公共施設と住宅などが建つ。小々汐では図15.2、図15.3及び写真15.1に示すように入り江より内陸に細長く入る谷の奥地にまで津波は遡上し、浸水及び損壊した住宅を確認した。図15.1、図15.2、写真15.2及び写真15.3に示す最奥部に位置するA住宅の浸水深は3.2m、隣接するB住宅で5m程度に達し、A住宅の上部構造は写真15.4に示すように1m程度移動し、建物内部が壊滅していた。A住宅よりも築年数の浅いB住宅は残存したが写真15.5のように天井が持ち上げられ、その他に一部の壁の破壊を確認したが、軸組の著しい損壊は見当たらなかった。また、写真15.6はB住宅と隣接した民家で一部解体した状態の外観である。

写真 15.2 住宅Aの外観

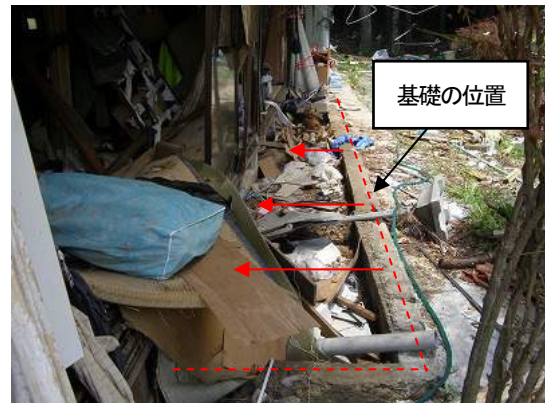
写真 15.4 住宅Aの上部構造の移動

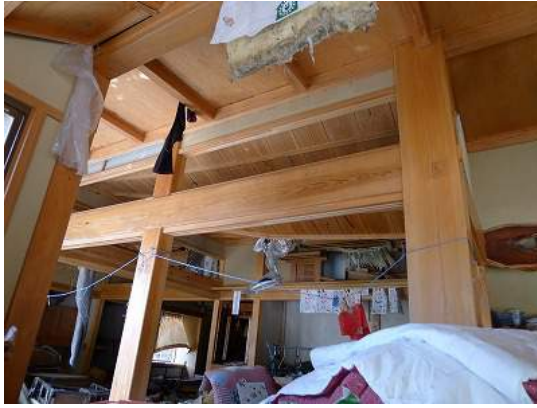
写真 15.5 住宅B の内部の様子

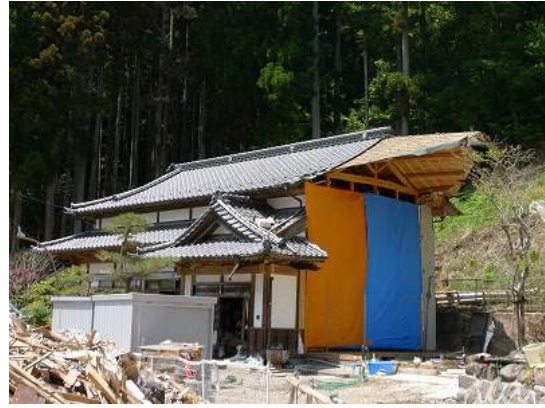
写真 15.6 住宅B と隣接した民家

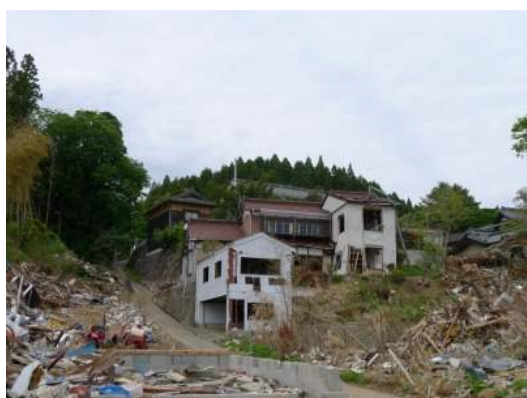
気仙沼市松崎片浜の等高線図を図 16.1 に、航空写真と調査建物の位置を図 16.2 に示した。調査した地域は気仙沼線松岩駅の北部に位置し、津波は南西方向から侵入したと推測される。写真 16.1 に示したとおり急な傾斜地となっており、海拔が 10m 以下の平野部では多くの低層建物が流失していたが、海拔の高い場所では多くの木造住宅が残存していた（写真 16.2）。写真 16.3 は布基礎の上端で、大きく移動した木造住宅。浸水深は 2.9m であった。基礎にはアンカーボルトが確認された。

写真 16.1 松崎片浜の住宅群

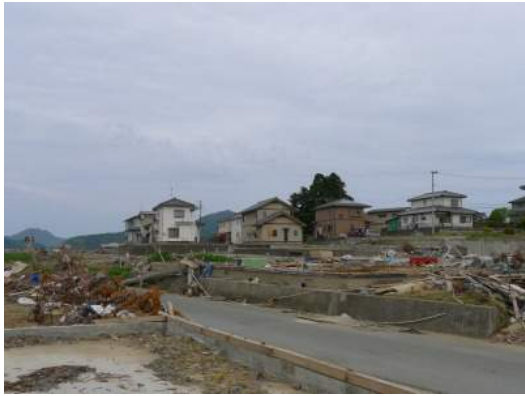
気仙沼市岩月千岩田（いわつきせんがんだ）の等高線図を図 17.1 に、航空写真と調査建物の位置を図 17.2 に示した。調査した地域は国総研・建研の速報に報告されている遊戯施設が存在し、浸水が 6 m 程度であった。高台の上に建てられた木造住宅は多くが残存しており（写真 17.1）、擁壁の高さが約 2 m で、浸水深は約 3 m であった（写真 17.2）。

写真 17.1 高台の住宅地

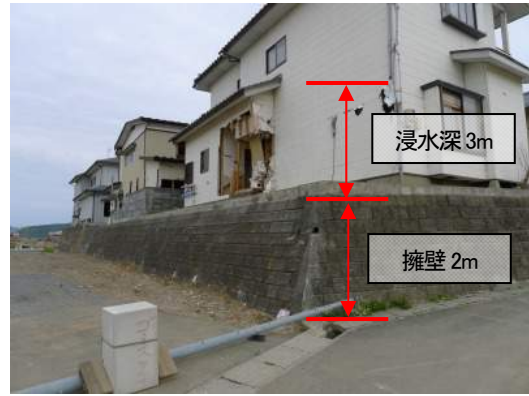
写真 17.2 擁壁と浸水深

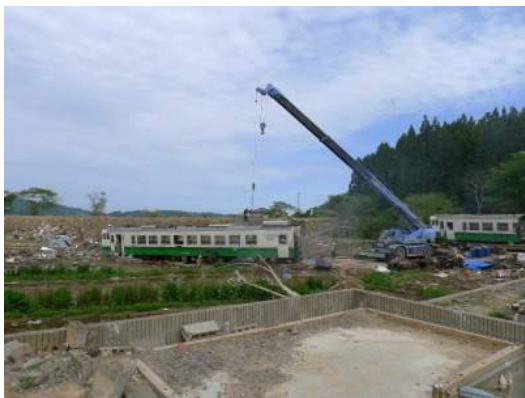
高台の南側の地域は、海岸から緩やかな傾斜となっており、同年代に分譲されたと推測される木造軸組構法住宅が多く存在する宅地であった。金物の種類や外壁の仕様から築年は 1995 前後と推定される。津波で線路から脱線した気仙沼線の車両の残骸が撤去作業中であったが（写真 17.3）、建物の被害や、車両の移動した位置から、津波は東方向から進入したと考えられる。浸水深は約 4.6 m 前後で、流失した建物も数軒あったが、多くは 1F の外壁が損傷したものの、躯体は残存していた。写真 17.4 は最も先頭で津波を受けたと推測される木造住宅。写真 17.5 は浸水深が 4.6 m 程度であったが残存した木造住宅。写真 17.6 は 1.5 m ほどの擁壁の上に建つ木造住宅。被害は軽微であった。

写真 17.3 移動した列車

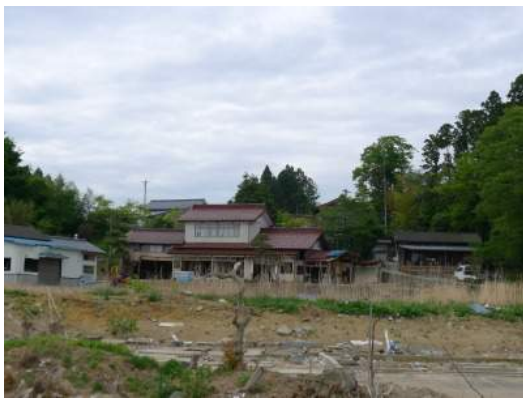
気仙沼市岩月台ノ沢の等高線図を図 18.1 に、航空写真と調査建物の位置を図 18.2 に示した。被害の状況から津波は東から防波堤を超えて進入したと推測される。東西方向、南北に方向に傾斜のある地形。海拔が 5m 以下の場所では多くの低層住宅が流失していたが、5m 以上になると、坂の途中に残存する低層住宅はほとんどが残存していた (写真 18.1)。写真 18.2、写真 18.3、は最も海岸に近い位置に建つ木造住宅 2 棟。浸水深は 5.3m 程度であったが残存していた。どちらも南東側の 1F の津波を受けた方向の壁に開口が多い構造であった。

写真 18.1 坂の途中で残存する木造住宅

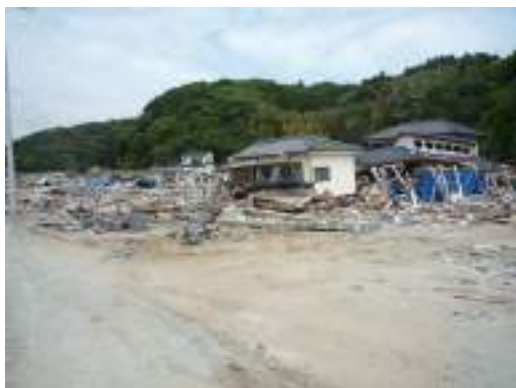
宮戸島の大浜地区は、宮戸島南部に位置し、南側に開けた小さな湾に面した集落である。同地区の航空写真を図 2.1 に示すが、住家は海岸の防潮堤付近から立地していたことが残存する基礎や住宅地図などから分かるが、海岸付近にはほとんど残存する建築物がない（写真 20.1）。海岸から約 50 m ほど離れた山際に木造住宅が残存していた（写真 20.2）。残存した住宅のうち、海岸に最も近いものは水産加工機械と見られるものにもたれかかっていた（写真 20.3 : ①）。この奥に入射方向と反対方向に隣接する住宅は、流失を免れていた（写真 20.4 : ②）。この近辺の浸水深は、浸水痕が不明確であったために測定はできなかったが、後述の測定値に基づくと、少なくとも 3m 以上を超えており、おそらく写真 20.4 の屋根瓦の損壊状況などから約 4m と推定した。一方、これの南東に隣接する家屋は北東に流され、東に隣接する家屋（写真 2.5 : ③）の裏へ漂流したもの（写真 20.5 : ④）と推測された。なお、残存した家屋も大きく損傷（写真 20.6 : ③）しており、1階下屋の損傷状況から、3m を超える浸水深があったものと推定された。さらにこの家屋の東に隣接して残存する家屋（写真 20.7 : ⑤）がある一方で、流されて漂着した建物（写真 20.8）もあった。また、これより東の建物は、一部を損壊しているものの、残留傾斜もなく残存している家屋（写真 20.9 : ⑥、20.10 : ⑦）が複数あった。このうち、残存した写真 2.10 (⑦) の住宅の浸水深は 3.0 m で、標高は 4 m 程度であった。この家屋の一部は 1階を石材による組積造とする建物（写真 20.11）で、室内の天井などを損傷しており、3.0 m の浸水深を裏付けている。この向かいの住宅（写真 20.12 : ⑧）は入射方向の部分を大きく損傷しているものの残存しており、東に隣接する石倉（写真 20.13 : ⑨）も残存していた。この向かいの比較的新しい構法と見られる家屋（写真 20.14 : ⑩）はほとんど無被害であったが、浸水深は床上、もしくは床下浸水程度と想像された。

写真 20.1 宮戸島大浜地区

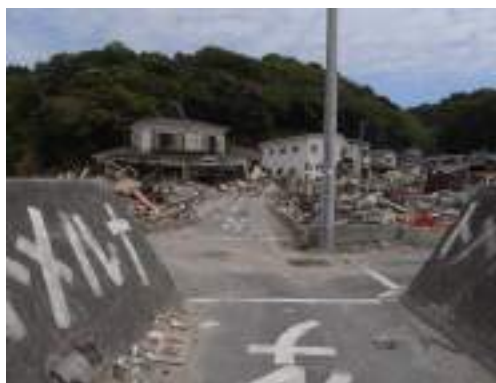
写真 20.2 防潮堤の通路から見た大浜地区

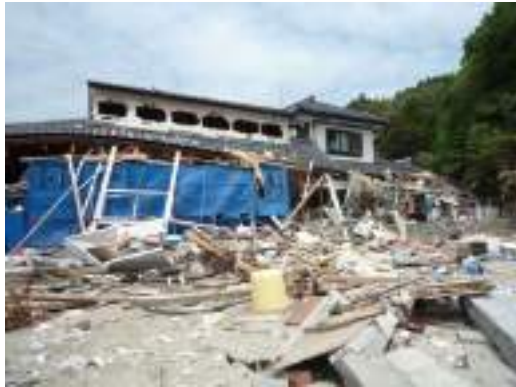
写真 20.3 機械にもたれて残存する木造(①)

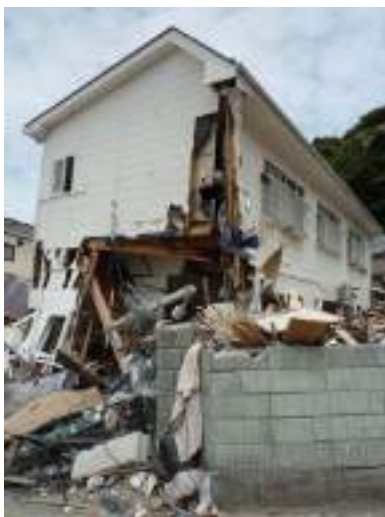
写真 20.7 傾きながらも残存する木造 (⑤)

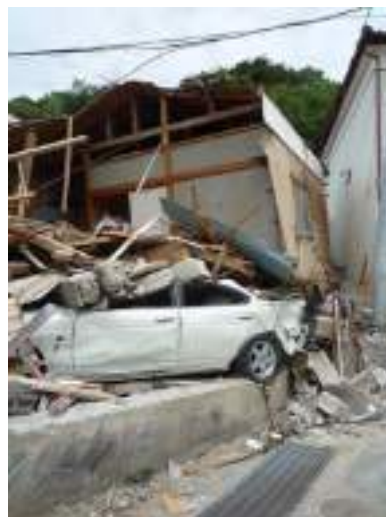
写真 20.8 流れて漂着したと見られる家屋

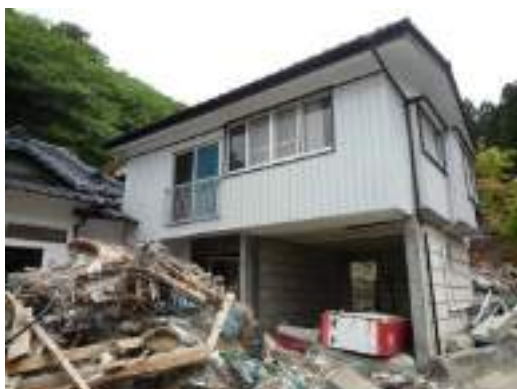
写真 20.11 1階を組積造として3.0mの  
浸水深に耐えた家屋

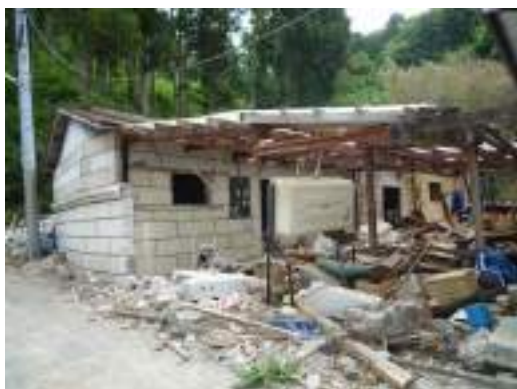
写真 20.13 残存する石倉 (⑨)

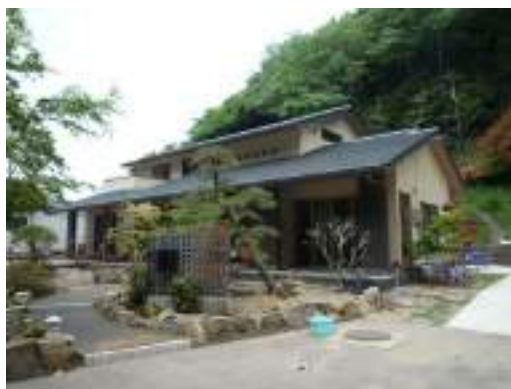
写真 20.14 石倉の向かいで無被害の家屋(⑩)

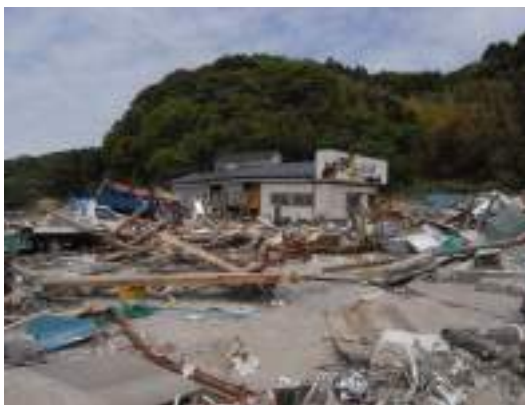
その他、1階が大きく損傷した2階縦の木造の民宿が流されていた (写真 20.16 : ⑫) が、その民宿の看板の向きと住宅地図上の建物形状から、約90°回転しているものと想像された。付近では2階建ての軽量鉄骨住宅も1階が層崩壊するか流失 (写真 20.17) しており、辺りの残存する基礎 (写真 20.18 : ⑬) から40 m程度引き波で流されたものと想像された。

写真 20.16 90° 回転したと思われる民宿 (⑫)

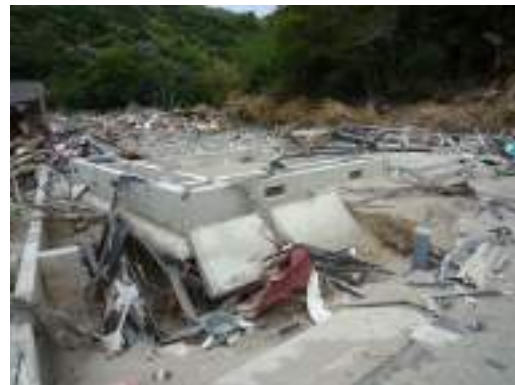
写真 20.18 写真 2.17 のものと思われる基礎

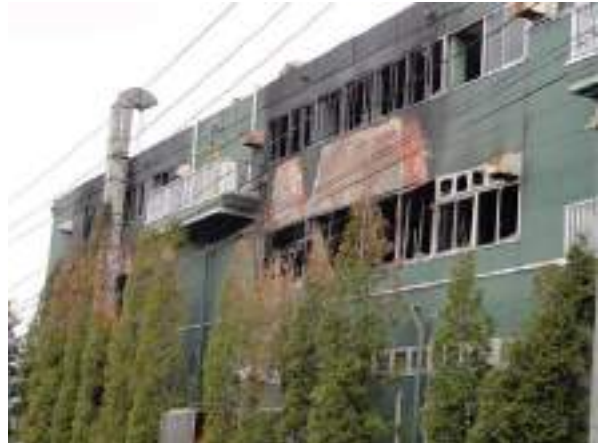
3月11日14:50出火し、鉄骨3階建金属加工工場が1棟半焼した。2階部分が最も激しく焼損している。

出火原因は、シンナーがこぼれたところに、天井の蛍光灯が落下して引火したと見られている。

写真 7.2-1 奥州市江刺区岩谷堂の事業所1の火災

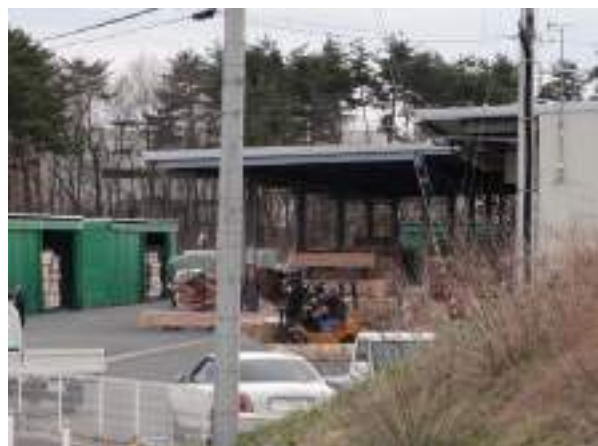
3月14日に増築工事中の鉄骨平屋建木材加工工場の増築現場から出火し当該建物1棟が部分焼したものであるが、出火時刻は不明である。

工事中に液体を入れたバケツにヒーターを入れて加熱していたところ、地震により停電したためそのまま工事を中断した。その後、停電復旧後にヒーターが過熱し出火したものである。

写真 7.2-2 奥州市江刺区岩谷堂の事業所2の火災

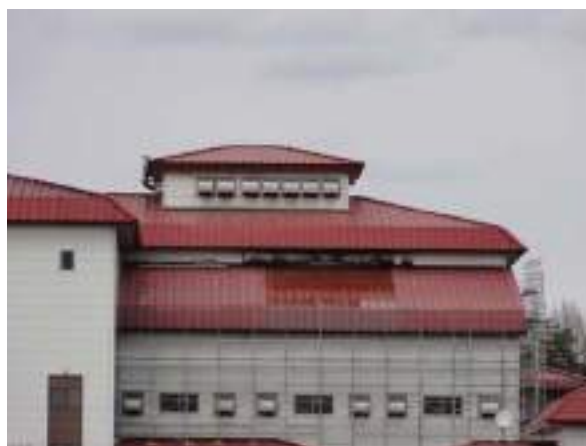
4月7日 23:45 出火し、清掃工場の焼却棟1棟が部分焼した。

4月7日 23:32 に発生した余震の影響で、排気塔のダンパーが遮断したために、稼働中の燃焼炉からの高温の排気ガスが排出されずに屋内に滞留し、天井材に着火したものである。

写真 7.2-3 奥州市江刺区岩谷堂の事業所3の火災

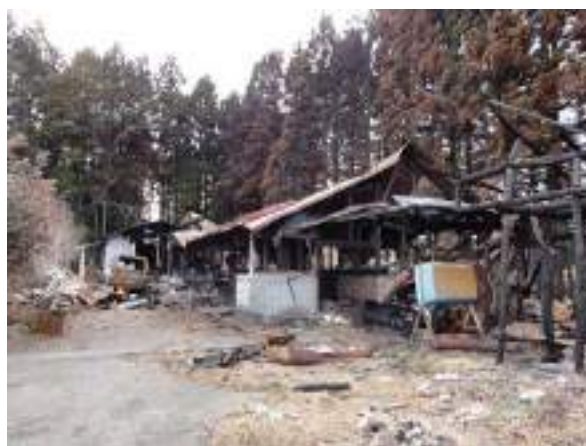
出火原因は未確定ながら、薪・灯油兼用の風呂用ボイラーのL字型の煙突の接続不良により、隙間から火の粉や高温の排気が漏れ、周囲の可燃物に着火したと見られている。

東側(写真手前)の納屋の部分の焼損が激しく、西側ほど残存部分が多くなっている。

写真 7.2-4 奥州市胆沢区若柳の火災

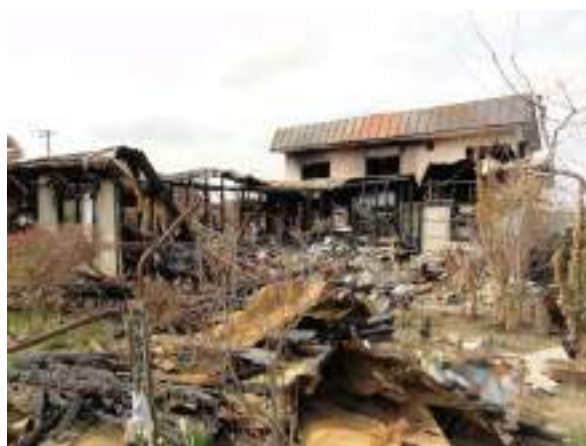
3月12日 20:00 出火し、住宅1棟及び非住宅1棟が全焼、3棟部分焼した。

停電のため、灯りを取るためのロウソクの火が何らかの可燃物に接触し、出火したものと見られている。

写真 7.2-5 奥州市水沢区小石田の火災

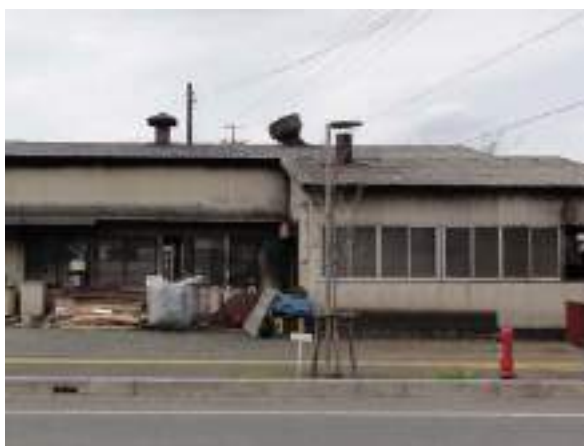
3月14日14:30出火し、鉄骨平屋建の鋳物（南部鉄器）の着色業作業場1棟が部分焼した。

地震により煙突が破損し、その修理のための溶接火花が、煙突内にたまっていたうるしや第2石油類のスラッジ（沈殿物）に着火したものである。

写真 7.2-6 奥州市水沢区羽田町の火災

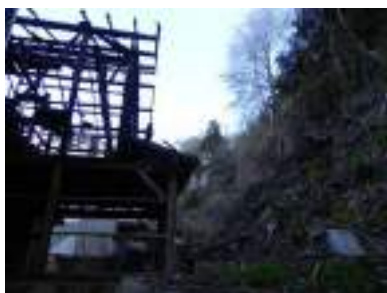
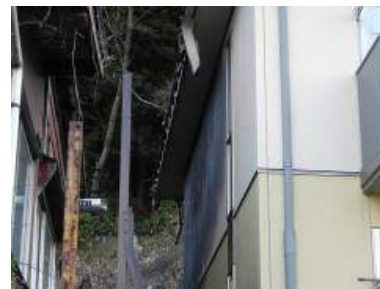
3月13日夜、復電後に裸木造2階建て住宅から出火した。出火した住宅の2階部分の焼損が激しく、屋根、外壁は燃え抜けている。約2m離れた位置にある隣棟の外壁（窯業系サイディング）の表面塗装は焼け、雨樋などは融解して地面に落下している。また、出火した住宅の裏山にある樹木などに延焼した。周辺の住宅が近接していることから、消防活動が行われなければ市街地火災に発展した可能性がある。

写真 7.2-7 仙台市太白区の住宅火災

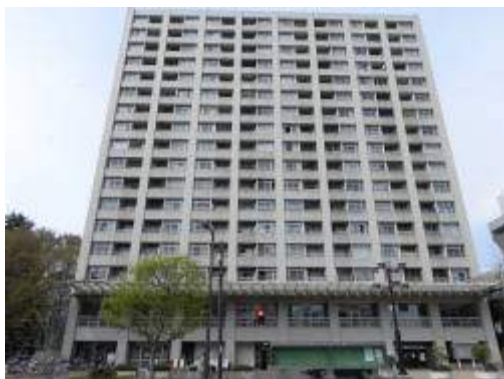
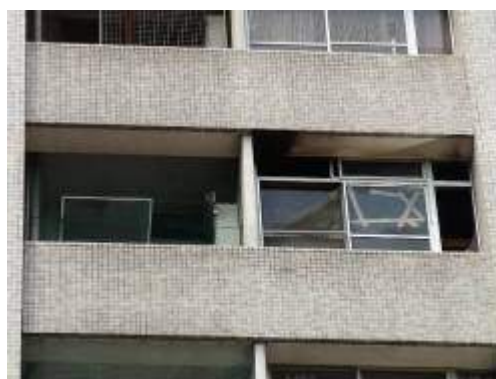
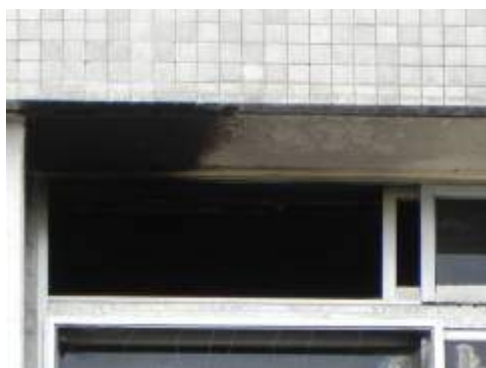
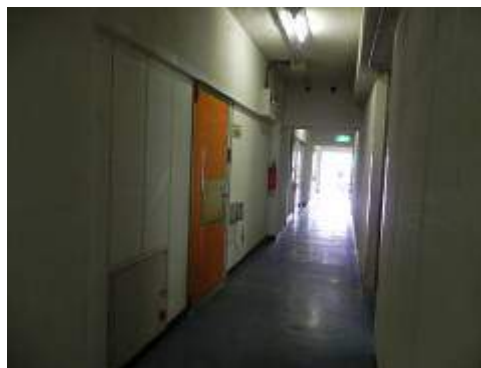
3月12日夜、復電後に17階建て集合住宅（中廊下型）の7階の住戸から出火した。出火時、居住者は不在であったが、上層階の居住者が煙に気づき消防に通報、消防による消火が行われた。出火原因は不明である。開口上部に煤の付着があるが、上階、隣室等への延焼はない。また、住戸出入口、廊下側には煤の付着はみられない。

写真 7.2-13 煤の付着

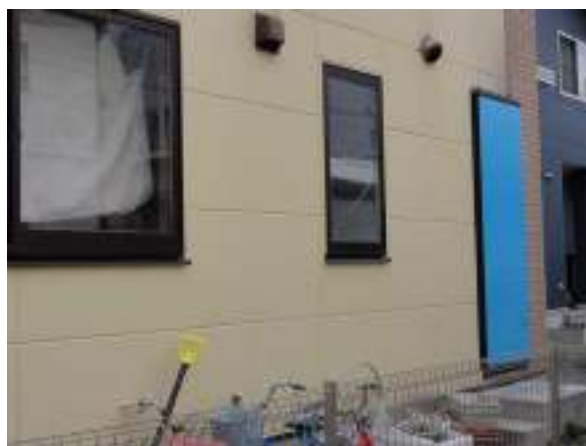
火災発生は3月11日の本震直後で、住宅1棟全焼した。出火原因は、茶ダンスがガスコンロ上に倒れて点火スイッチが入ったことによると見られている。

1階居間（写真7.2-21左側）が最も焼損が激しいが、南面開口部はペアガラスの内側の1枚のみ割れている。東側は一部開口部の脱落が見られる。周囲の建物への影響は確認できなかった。

写真 7.2-21 大崎市古川福沼の火災

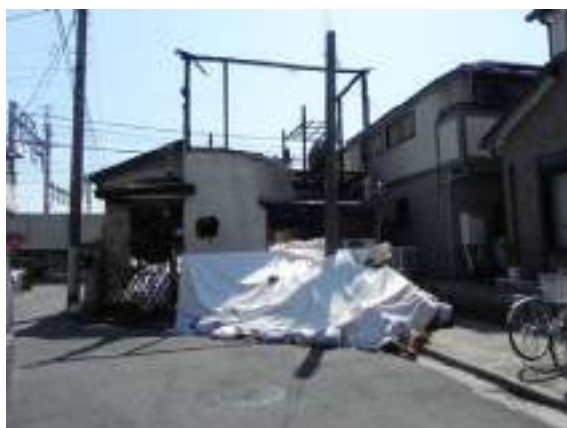
3月11日の地震直後に木造モルタル2階建て住宅の2階部分から出火し、火元住宅を含めて2棟全焼、隣接する2棟と道路（幅員約4m）を挟んだ1棟が焼損した。出火原因は不明である。

写真 7.2-23 火元建物外観（東側）  
手前更地は類焼（全焼）した建物を撤去した跡地

写真 7.2-24 火元家屋の南側の類焼した2棟  
(奥：ガラスが割れて水損、手前：雨樋の溶融)

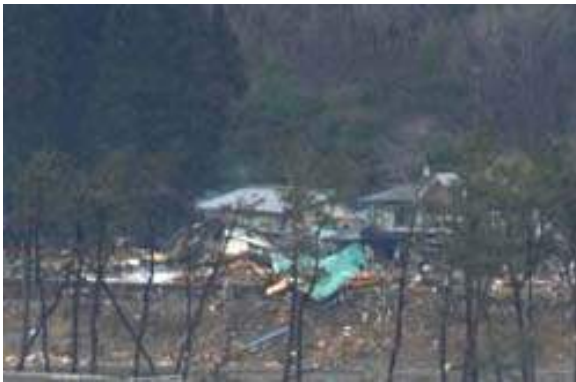
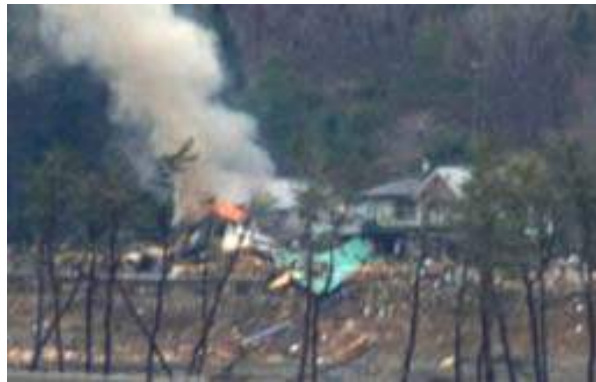
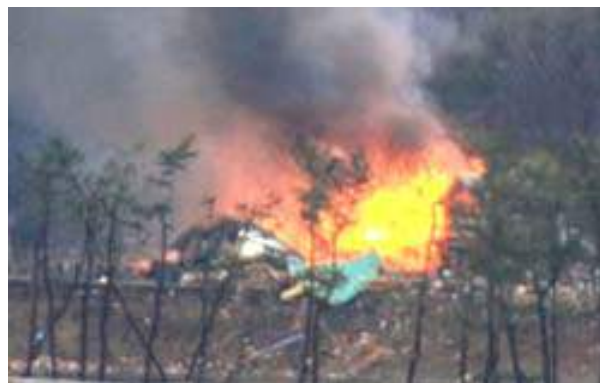
15:46 (写真 7.3-4) 煙等は確認できない。このとき、北側 (写真右側) の 2 棟程度は自立していることが確認でき、地震動及び津波では、完全に破壊されるまでは至っていないと見られる。

16:42 (写真 7.3-6) 激しく炎上。北側へ徐々に延焼が進んでいる。煙の流れる方向は写真 7.3-5 とほぼ同じである。

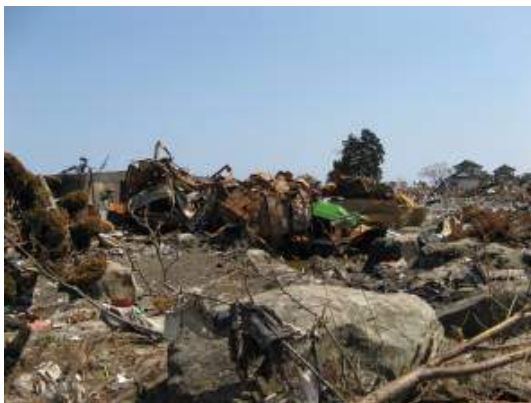
地震当日に出火し、住宅3戸が延焼した。流されてきた自動車からの出火が疑われている。

火災現場は古くからの集落にあり、周囲にも多くの住宅が建っていたと思われるが、写真 7.3.-11 に見られるようにほとんどが壊れたり、流出したりしている。塗りつぶした範囲が火災の延焼範囲であるが、流れてきたガレキがかろうじて建っていた住宅の周辺に集積していたと考えられる。同じく流されてきた自動車から出火した火がガレキなどに燃え移り延焼したが、周囲の水がそれ以上の延焼を防いだと考えられる。

写真 7.3-10 亘理町吉田浜の火災

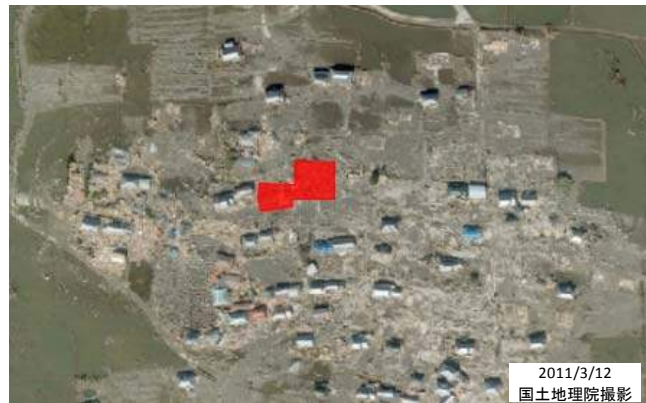
写真 7.3-11 亘理町吉田浜の延焼範囲

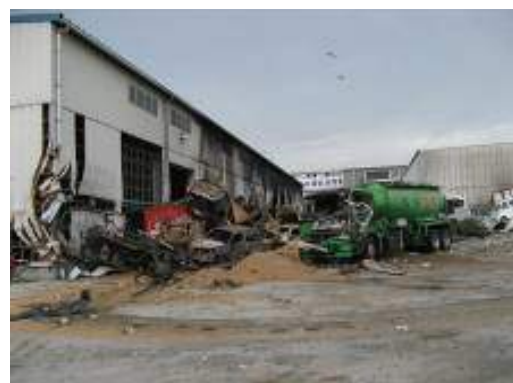
駐車場にとめられていた数百台の自動車が、津波により建物側に流されて集積したところから出火したものと考えられる。自動車の出火原因は不明であるが、海水による電気系統の問題や、車同士が津波の衝撃で激しく衝突したことでガソリンタンクが損傷したことなどが疑われる。建物の屋内には延焼がなく、外壁のみが焼損している。

写真 7.3-12 仙台塩釜港北側の駐車場1の火災
